Realsyn+ for

Teglvænget 18,  
8700 Horsens

Dato for besigtigelse: 09-07-2026

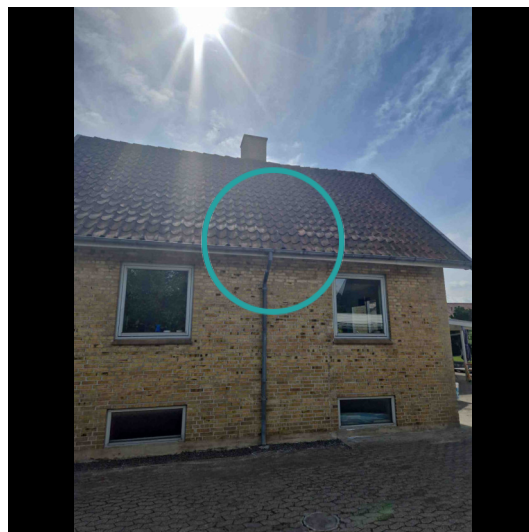
**Tag****SKADE:**

Tagsten har revner mod vest og er skævtliggende det ses især mod nord over fordør

Der er risiko for vandindtrængning, som kan give skader på de underliggende bygningsdele.

Der ses stedvist stort lysindfald i tagrum.

**Udskiftning af tagsten**

Udbedringseksempel: Udskiftning af tagsten. Tagsten oplægges på lægteunderlaget og fastgøres til dette med bindere Ø 3 mm, som JP-tagstensbindere i hver 3. sten - diagonalbinding.

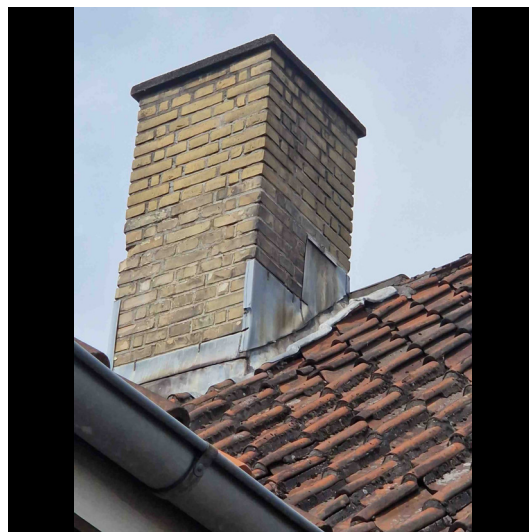
**Tag****SKADE:**

Skorstenen fremstår med mindre skader i sten og lidt udfaldne fuger

Omfanget er på nuværende tidspunkt så begrænset, at der ikke skønnes at være nogen risiko.

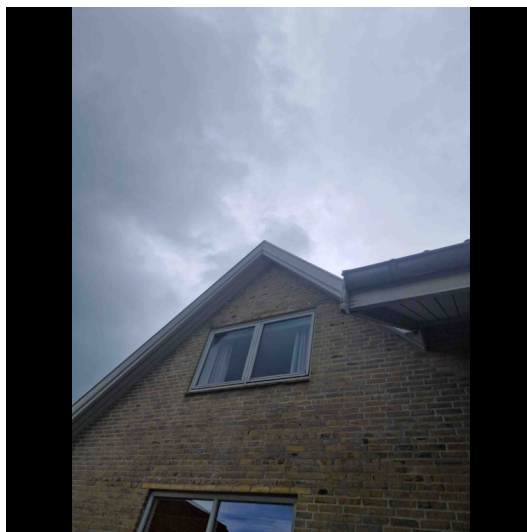
Udvendigt træværk ved og omkring tag har påbegyndende nedbrudt træ. Forholdet er konstateret mod sydvest

Det vurderes, at skaden kan udvikle sig på længere sigt.

## Udskiftning af vindskede

Udbedringseksempel: Udskiftning af vindskede. Vindskede med dækbræt udføres af ru brædder af fyrretræ, 5. sortering - kvinta, trykimprægneret iht. NTR-klasse AB. Vindskeden afsluttes med dækbræt.

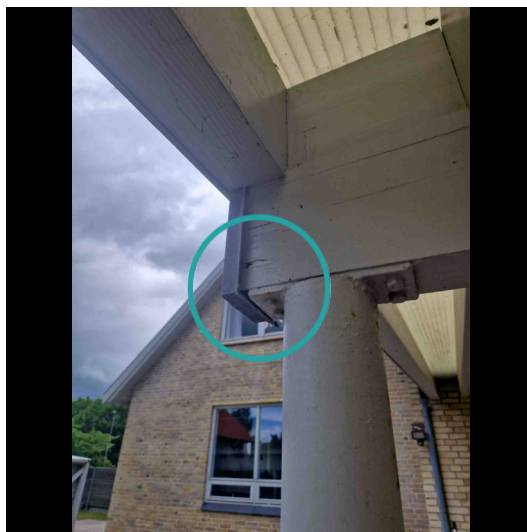
Remende fremstår med nedbrudt træ mod vej

Det vurderes, at skaden kan udvikle sig på længere sigt.

## Udbedring af remende inkl. montering af kapsel

Udbedringseksempel: Remender afskæres i muligt omfang, remender smøres, endelukning/kapsel monteres, i muligt omfang monteres kapsel også vandret på toppen af Remende.

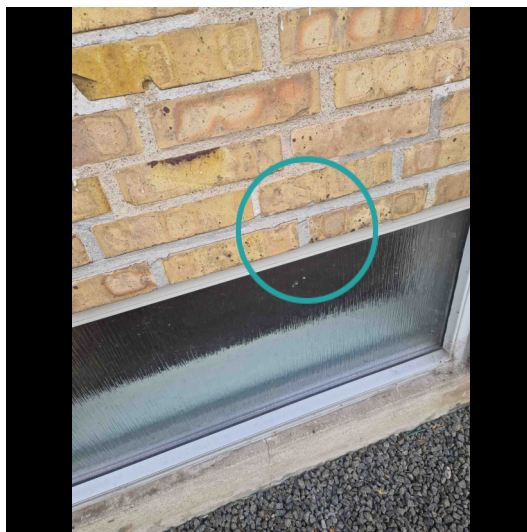
Tegloverligger / fuger over vindue især mod vest er revnet

Forholdet ødelægger facadens tæthed og vil kunne give følgeskader på de bagvedliggende konstruktioner på længere sigt.

## Udskiftning af overligger

Udbedringseksempel: Udskiftning af overligger. Overliggeren understøttes midlertidigt pr. 600 mm under arbejdets udførelse for at sikre, at bæreevnen under og efter udførelsen er tilstede. Trykfast isolering indlægges mellem overliggeren og bagmur. Den midlertidige understøtning fjernes, når murværket kan bære.

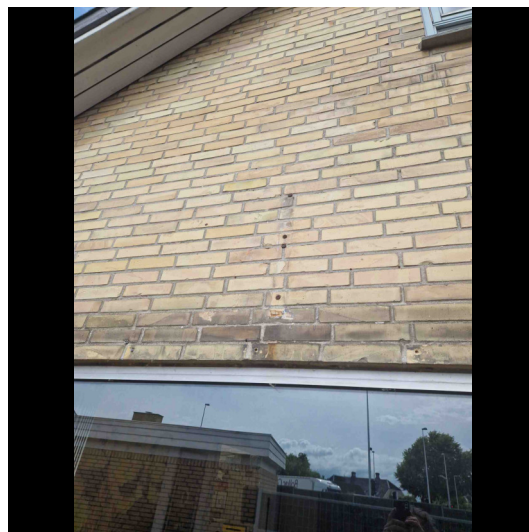
Der er revnedannelser og afskalninger i facader / murværk især mod øst og nord

Forholdet er af et omfang hvor skadesudvikling må forventes

**Udskiftning af sten i murværk**

Opgaven vurderes at kunne udbedres af en murer. Vi anslår at arbejdslønnen er den største del af udbedringsomkostningen og materialer udgør en mindre del. Det anbefales derfor at lade en murer udbedre opgaven på regning.

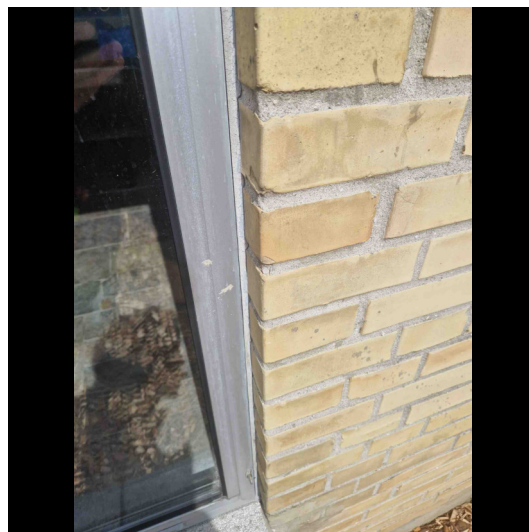
Fuger omkring døre og vinduer har mistet elasticiteten og er revnede i overfladen, det ses især ved metalvinduer mod nordøst.

Der kunne ikke registreres følgeskader ved besigtigelsen, og der vurderes ikke at være nærliggende risiko for skade.

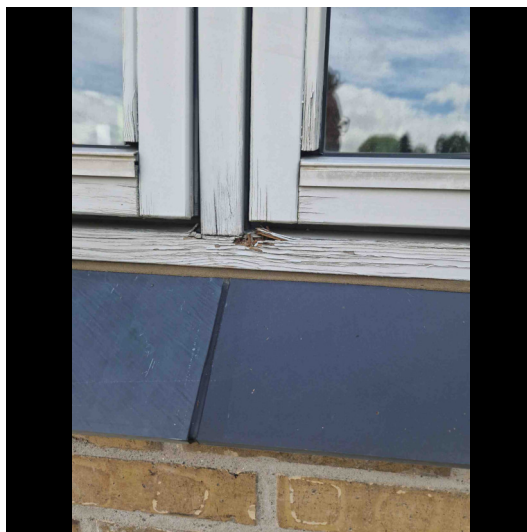
Der er nedbrydning i vinduerne enkelte steder, mest mod Sydvest

Nedbrydningen vurderes at fortsætte på længere sigt.

**2.866,00 Pr styk****Udskiftning af nedbrudt træ**

Udbedringseksempel: Udskiftning af nedbrudt træ. Det nedbrudte træ skæres væk og et stykke træ af samme sort og densitet tildannes nøjagtigt og indsættes i stedet for det beskadigede. Det reparerede område grundes og malebehandles på begge sider. Det udskiftede træværk afvaskes, slibes og males en gang.

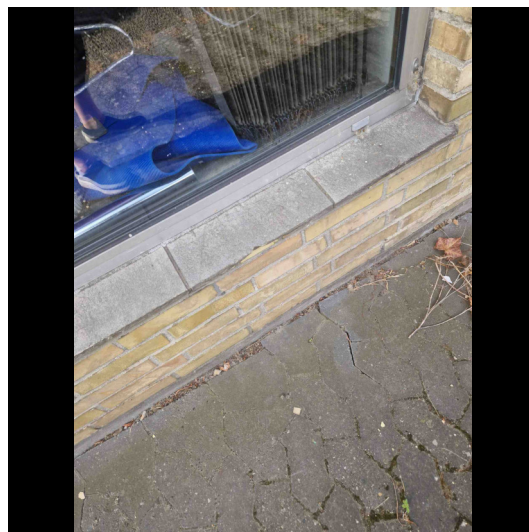
Der er skadede sten og fuger i sålbænke ved vinduer mest mod vej

Forholdet skønnes ikke at medføre nogen risiko.

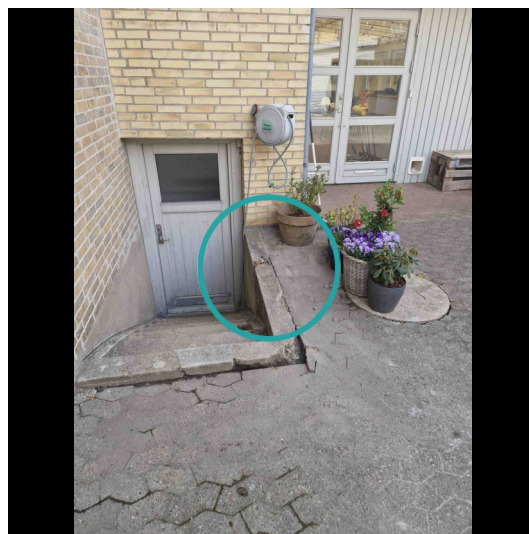
Trappe til kælder og stueetage har mindre revnedannelser

Forholdet skønnes ikke at medføre nogen risiko.

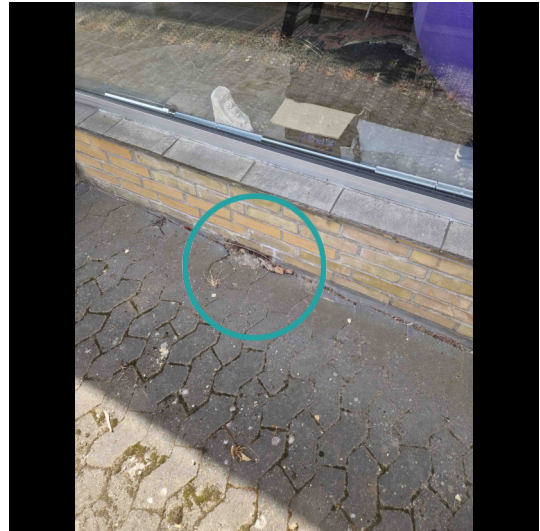
Sokkeludluftning fra tidligere krybekælder sidder under terræn

Der er ikke tegn på skade efter nu mange år, hvorfor forholdet skønnes uden konstruktiv betydning.

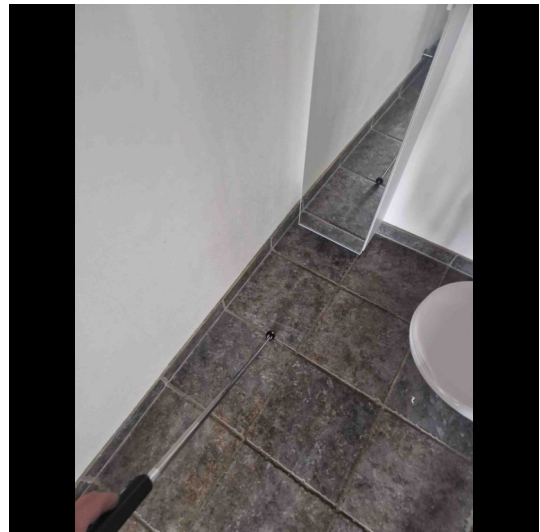
Der er gulvklinter med mangelfuld vedhæftning til underlaget ved væg mod trappe til kælder

Der er tale om et område, som ikke er vandbelastet. Der vurderes derfor ikke at være nærliggende risiko for skader.

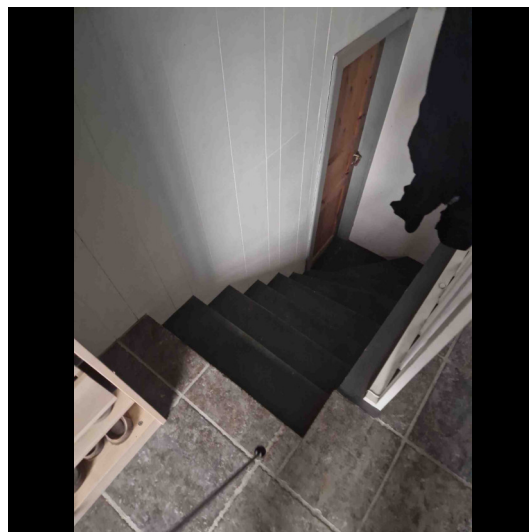
Der er ikke udført håndliste ved trapperne til kælder, toilet og entre

Der er risiko for personskade.

## Montering af værn m. håndliste

Udbedringseksempel: Montering af værn/håndliste.

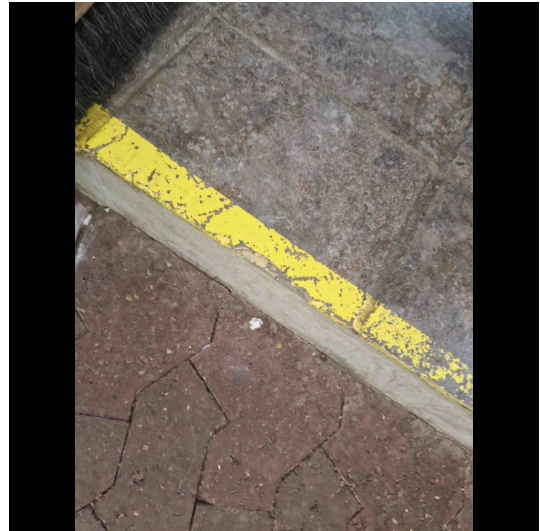
Der er skadede gulvklinter samt gulvklinter med begrænset vedhæftning til underlaget, bl.a. ved trin i rummet

Omfanget er begrænset og vil formentligt ikke udvikle sig.

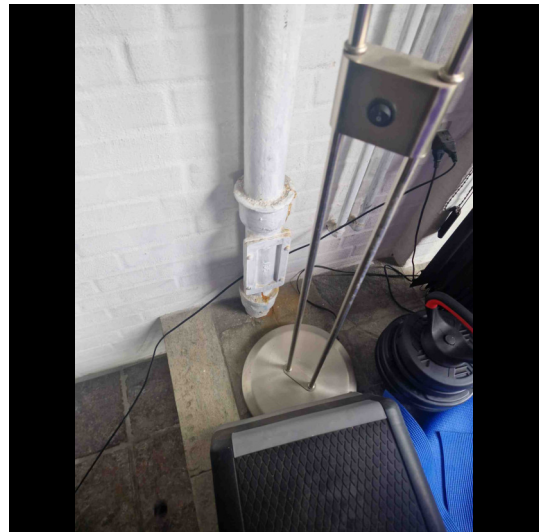
Faldstamme har tegn på mindre utæthed

Omfanget er på nuværende tidspunkt så begrænset, at der ikke skønnes at være nogen risiko.

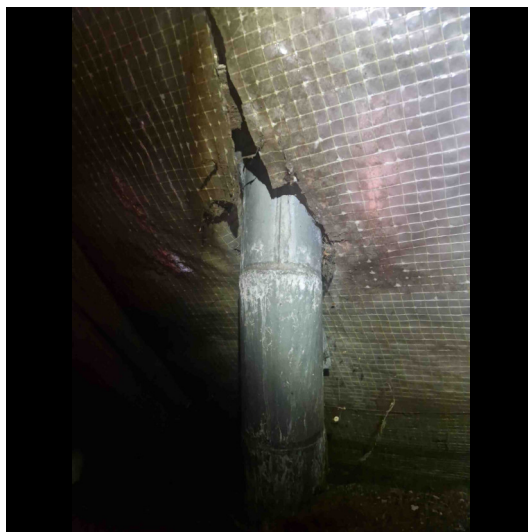
Undertaget mangler tætsluttende samlinger / undertagskraver ved gennemføring af aftræksrør

Der er risiko for fugt / vandindtrængen i den underliggende konstruktion.

**Etablering af aftræk fra tagrum inkl. isolering og taghætte**

Udbedringseksempel: Etablering af ventilationskanal. Aftrækskanalsystem, som Cembrit. Aftrækskanalen isoleres ved omvikling med lamelmåtter, lagtykkelse 50 mm, afsluttet med Isogenopak. Inkl. taghætte (max rørlængde 3 meter)

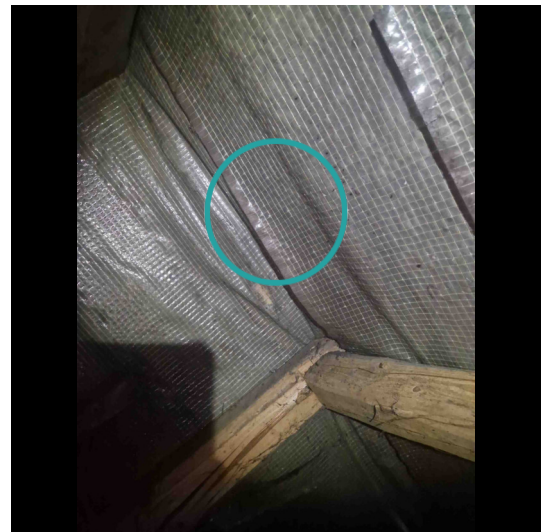
Der er ikke udført tilstrækkelig ventilation langs skråvægge og i kip

Forholdet medfører risiko for fugtophobning og følgeskader i tagkonstruktionen.

Opgaven har ikke været mulig at prissætte, det anbefales at kontakte en tømrer med henblik på udredning af opgaven og tilbud på udbedring.

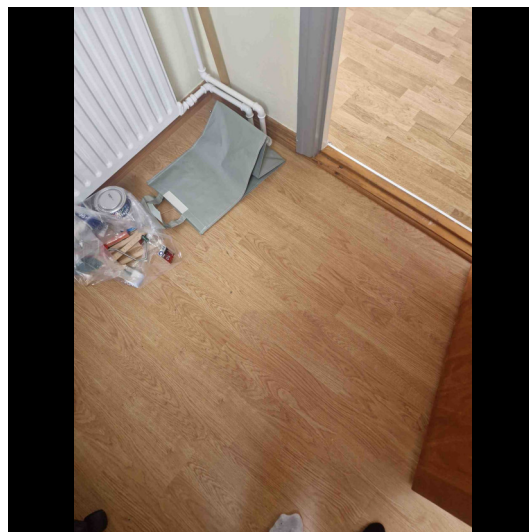
Trægulvet ved dør er eftergivende ved belastning

Forholdet skønnes ikke at medføre nogen risiko, men det kan skyldes at gulvet ligger i spænd

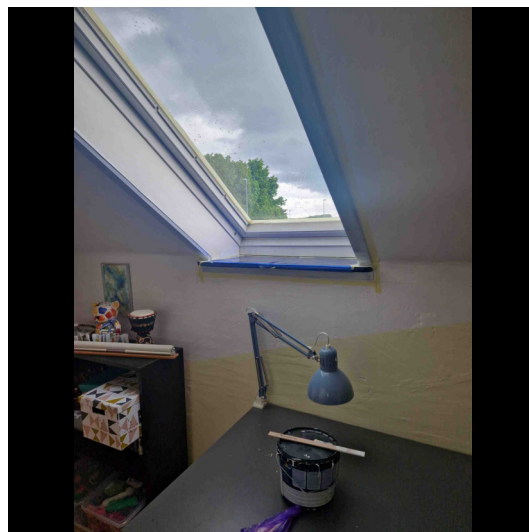
Ovenlysvinduet i værelse overholder ikke kravet til redningsåbning.

Der er risiko for personskade i tilfælde af brand.

Forholdet kan evt. afhjælpes ved montering af røgalarm tilsluttet el-nettet, jf. BR18.

**Udskiftning af tagvindue/ovenlys**

Udbedringseksempel: Udskiftning af tagvindue/ovenlys, vippevindue af træ. Vindue, udtages. Vinduet erstattes af nyt ovenlys, som Velux CK02 GGL 2070, fyrretræ, hvidmalet indvendig, med 2-lags lavenergirude.

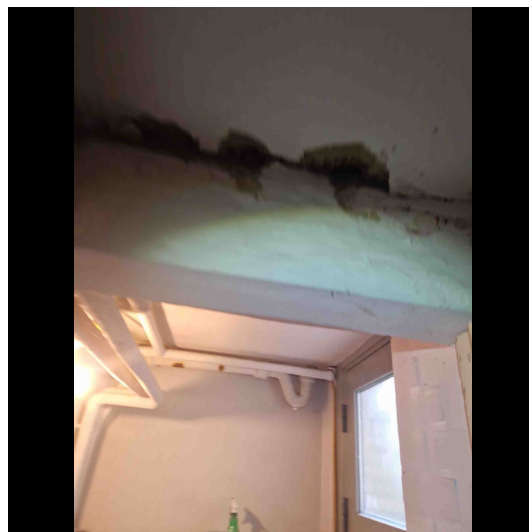
Der er pudsskader i loftpuds, i gang og bryggers

Forholdet skønnes ikke at medføre nogen risiko.

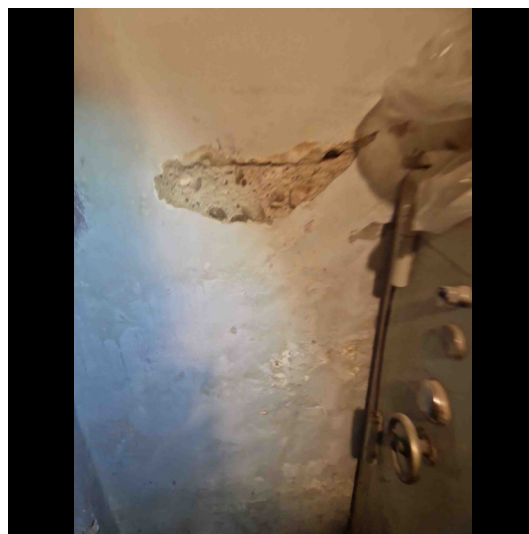
Der kan konstateres afskalninger og opfugtninger i bunden af vægge, samt løst og afskallet puds, bl.a. i vaskerum

Der kunne ikke registreres følgeskader ved besigtigelsen, og der vurderes ikke at være nærliggende risiko for skade.

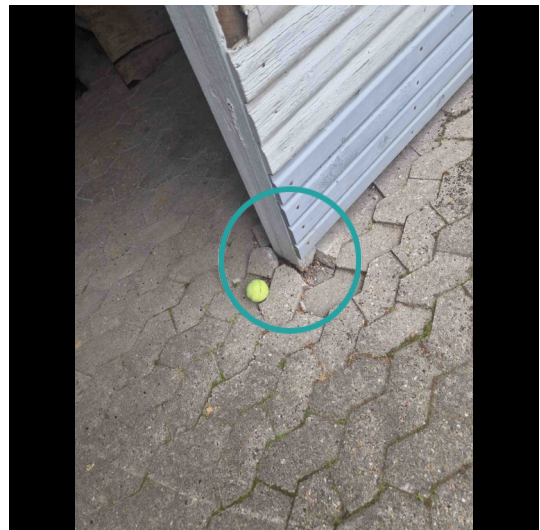
Der er nedbrydning i de bærende stolper og beklædningen bl.a. mod terrasse/vej

Det vurderes, at skaden kan udvikle sig på længere sigt.
