Realsyn+ for

Favrdalen 51,
6100 Haderslev

Bygningsoversigt

Dato for besigtigelse: 18-06-2026

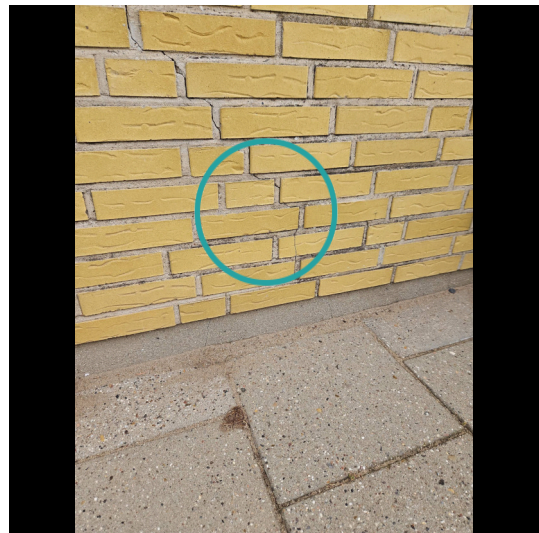
Mod syd er der revner i murværk under der vindue i gang

Der kunne ikke registreres følgeskader ved besigtigelsen.

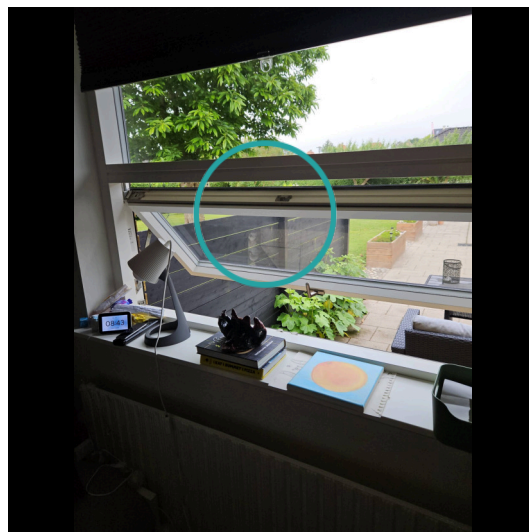
Der er ikke den påbudte redningsåbning i de 2 værelser mod syd

Der er risiko for personskade i tilfælde af brand.

Etablering af godkendt redningsåbning

Opgaven har ikke været mulig at prissætte, det anbefales at kontakte en tømmer med henblik på udredning af opgaven og tilbud på udbedring.

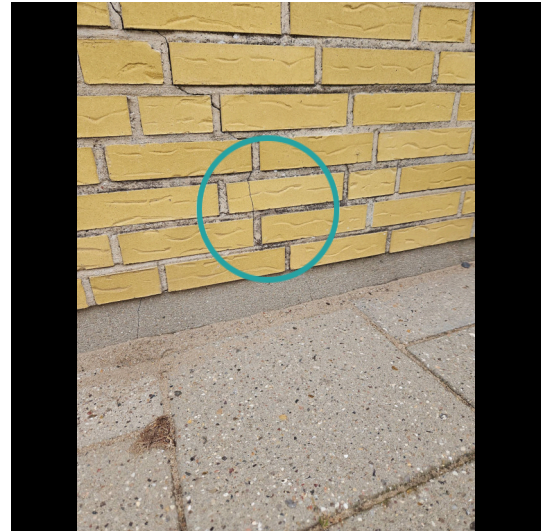
Der er revner i sokkel mod syd. Revnen fortsætter op i ydervæggen

Skaden kan udvikle sig over en længere årrække.

Løbende udbedring må påregnes

Eftergang af sokkelpuds

Udbedringseksempel: Eftergang af løstsiddende sokkelpuds. Porøs, løstsiddende puds afhugges. Fundamentet afrenses, grundes og slutpudses med mørtel af samme type som den øvrige sokkelpuds. Mørtelen føres min. 100-150 mm under terræn. Maks synlighed på sokkelhøjde 200 mm.

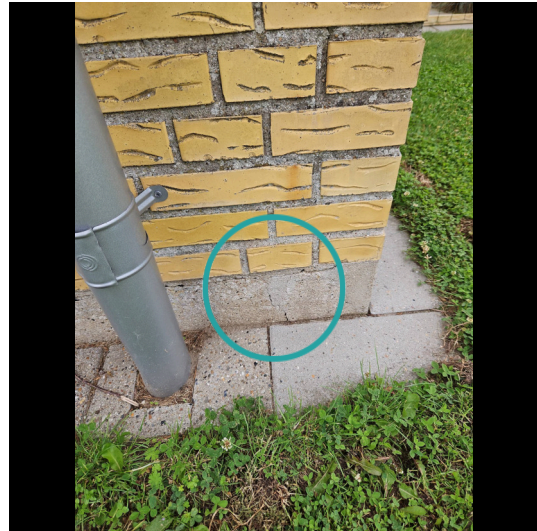
Sokkelpuds er stedvis med revner og/eller manglende vedhæftning til underlaget som fx ved hjørner mod syd og øst

Der kunne ikke registreres følgeskader ved besigtigelsen.

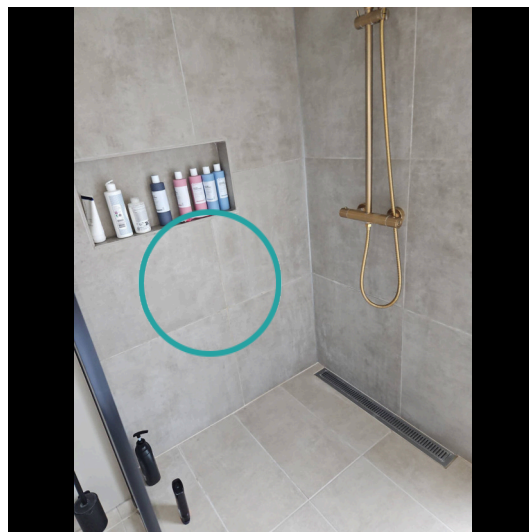
I bruseniche er vægfliser stedvis med mangelfuld vedhæftning til underlaget som fx ved blandingsbatteri

Der er tale om vægge med direkte vandbelastning, hvorfor der er risiko for skader på de omkringliggende konstruktioner og installationer.

Udskiftning af klinker/fliser

Udbedringseksempel: Udskiftning af vægfliser. Vægfliser aftages. Underlaget rengøres omhyggeligt. Overflader primes og forsegles i hjørner, omkring rørgennemføringer og ved overgang væg/gulv. Heldækkende tætningsmasse påføres. Vægfliser opsættes, fuges og afrenses. I hjørner, og i overgang væg og gulv samt omkring sanitære installationer fuges med elastisk, vådrums siliconefugemasse.

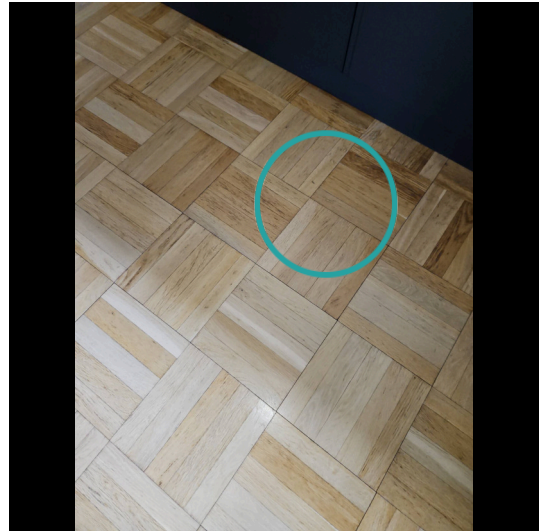
Trægulve er stedvis med slid og/eller delvis åbne samlinger som fx i køkken og stue

Der kunne ikke registreres følgeskader ved besigtigelsen.

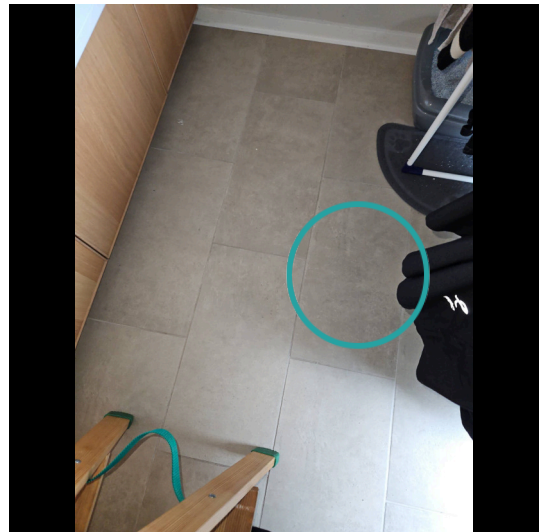
Gulvklinter er stedvis med mangelfuld vedhæftning til underlaget som fx ud for dør

Der kunne ikke registreres følgeskader ved besigtigelsen.

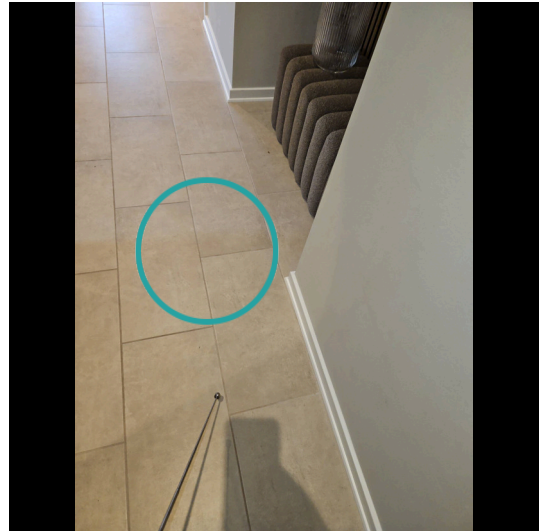
Gulvklinker er stedvis med mangelfuld vedhæftning til underlaget som fx midt på gulvet

Der kunne ikke registreres følgeskader ved besigtigelsen.

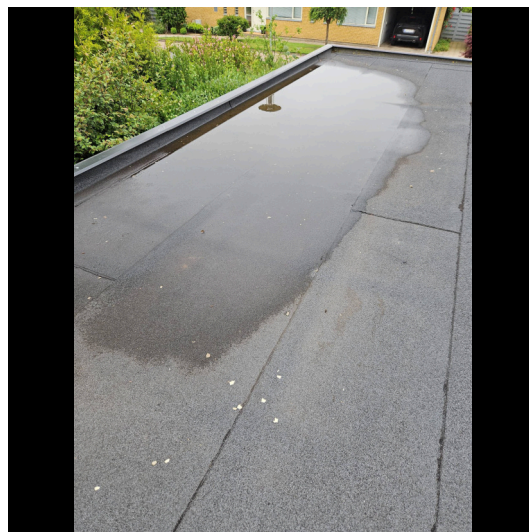
Tagpappen har enkelte lunger og vandansamlinger

Dette medfører stillestående vand på tagfladen, og dermed øget slid og nedsat restlevetid
