Visuel Elinstallations Rapport for

Baunevej 103,
2630 Taastrup

VISUEL ELINSTALLATIONS RAPPORT

TÜV SÜD
Johanne Møllers Passage 1, 3
1799 København

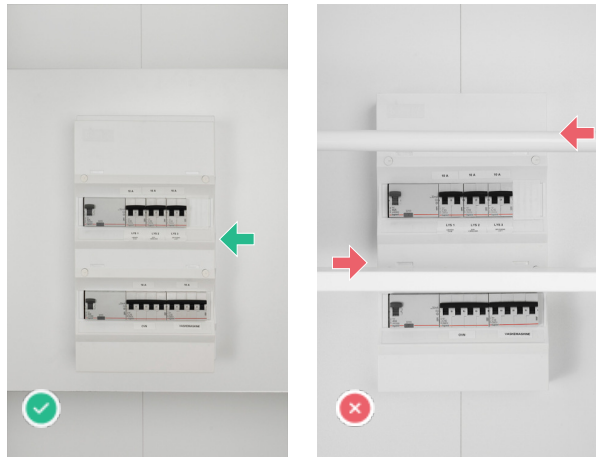
Skade nr. 1

Eltavlen er ikke let tilgængelig.

El-tavlen skal altid være let tilgængelig for betjening, samt vedligeholdelse.

En el-tavle skal være placeret på en måde, at der er mulighed for hurtig afbrydelse af strømmen. Der må heller ikke være mulighed for, at der kan stilles ting foran el-tavlen, som begrænser adgangen til el-tavlen. Derudover skal e...

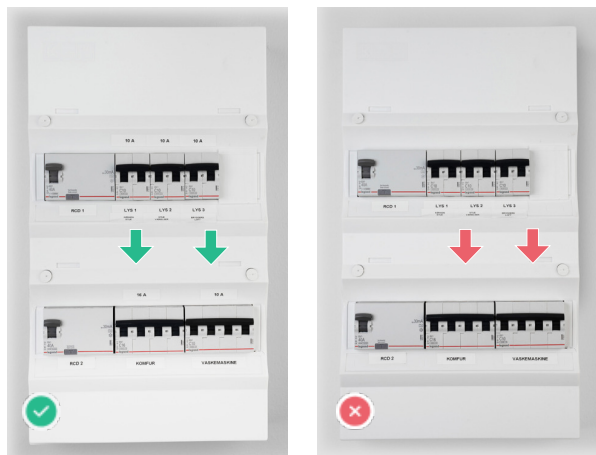
Skade nr. 2

Eltavlen mangler mærkning om max. sikringsstørrelse

På el-tavler fra 22. August 1967, har der været krav til opmærkning af max sikringsstørrelse.

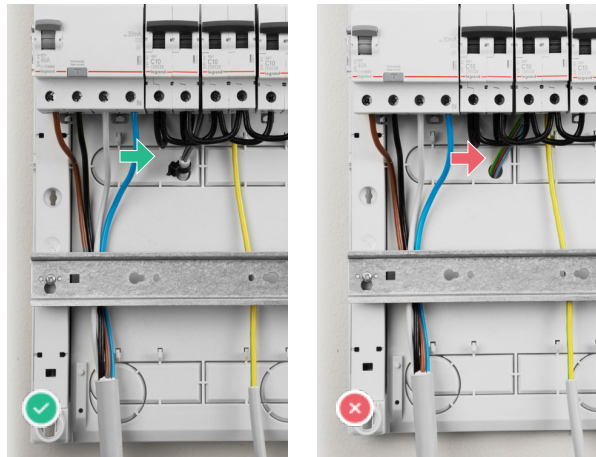
Skade nr. 3

Der er for store åbninger ved kabelindføringer i eltavlen

Åbninger i el-tavlen overstiger de lovmæssige krav. Kravet følger alderen på el-tavlen, og ikke alderen på boligen.

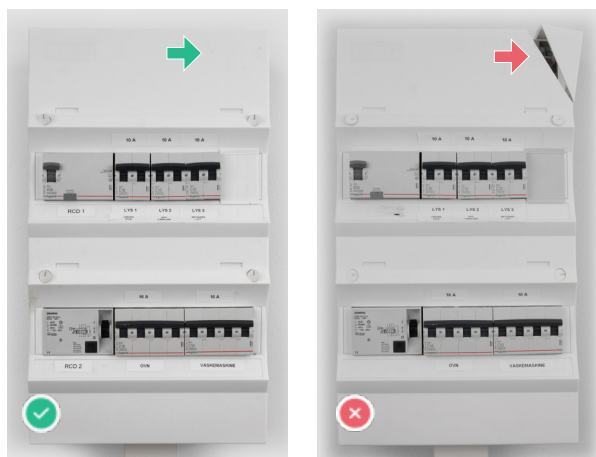
Skade nr. 4

Kapslingen af eltavlen er defekt

Kapslingen er i stykker, som resultere i berøringsfare, samt forringelse af kapslingsklassen. Risikoen for stød vurderes som høj

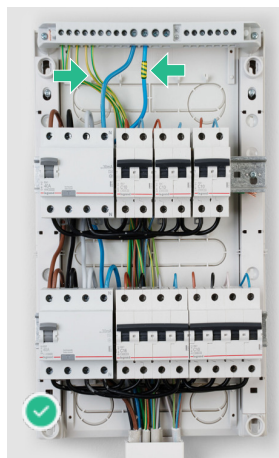
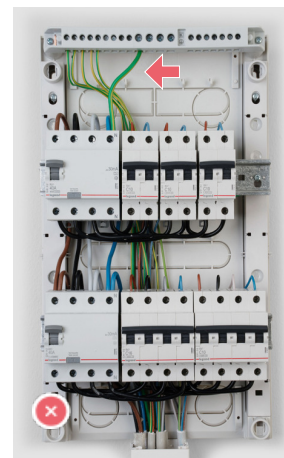
Skade nr. 5

Nulling af installationen er ikke udført korrekt

Jordingssystemet er virksomt, men ikke udført korrekt. Risikoen for stød vurderes som lav

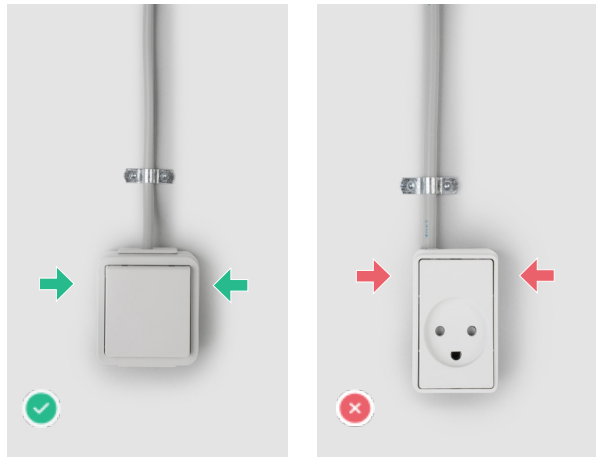
Skade nr. 6

Dele af installationen uden på bygningen er defekt eller udført med forkert materiel.

Installationer uden på bygningen skal altid være intakte, og have den rigtige kapslingsklasse. Risikoen for stød vurderes som middel.

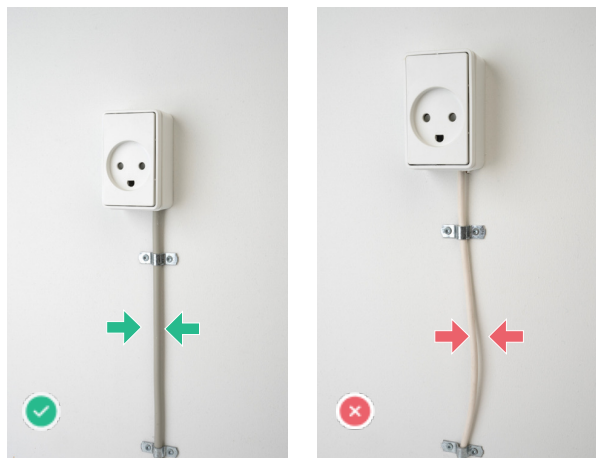
Skade nr. 7

Der er enkelte steder anvendt ulovlig, bøjelig ledning som fast installation.

Der er anvendt bøjelig ledning (tilledning), som erstatning for fast installationskabel.

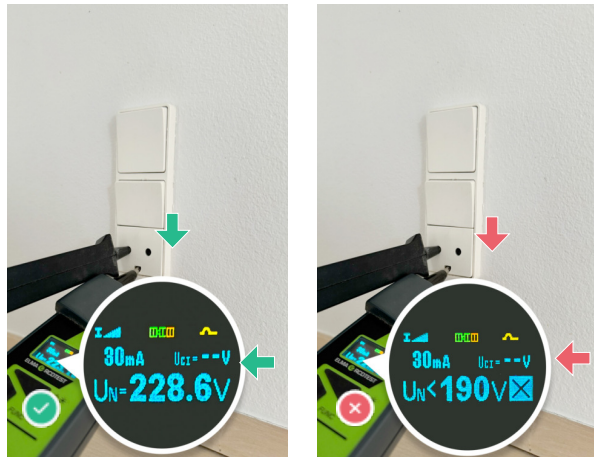
Skade nr. 8

Der mangler virksom beskyttelsesleder i flere stikkontakter og tilslutningssteder.

Det tidsmæssige krav til virksom jordforbindelse, er ikke overholdt. Risikoen for stød vurderes som middel.

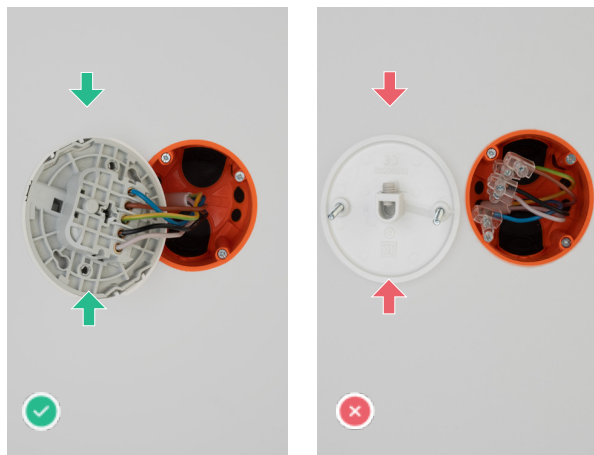
Skade nr. 9

Der mangler faste tilslutningsklemmer for ikke fastmonterede lamper.

Klemmer til adskillelse mellem installations- og brugerside mangler. Risikoen for stød vurderes som lav.

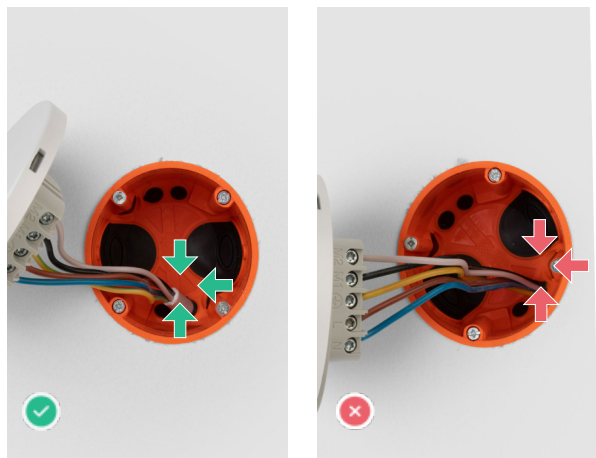
Skade nr. 11

Kabler eller rør er ikke ført korrekt ind i dåse bag/over lampeudtag.

Den fysiske beskyttelse af kablet forringes, når kablet ikke er ført korrekt i en dåse.

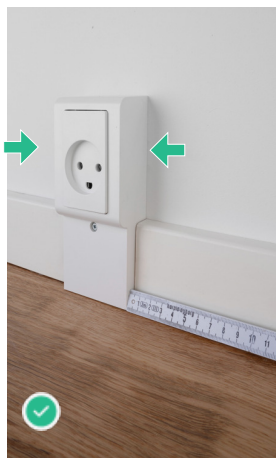
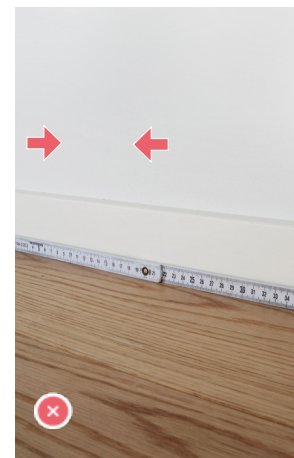
Skade nr. 13

Der mangler en stikkontakt

Det tidsmæssige krav til antal af stikkontakter er ikke overholdt.

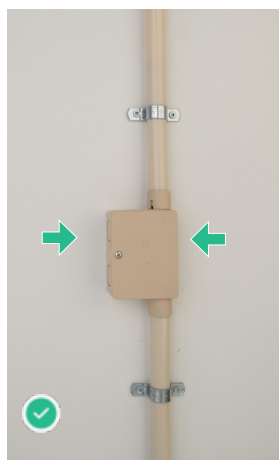
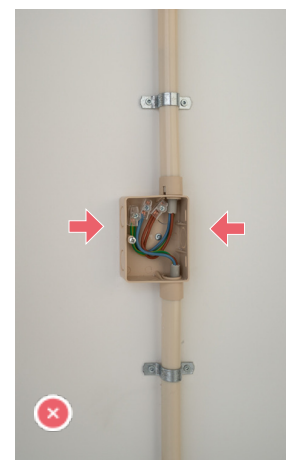
Der er én dåse, roset eller lampeudtag, der mangler låg.

Alle former for dåser skal have tilhørende låg. Risikoen for stød vurderes som lav.

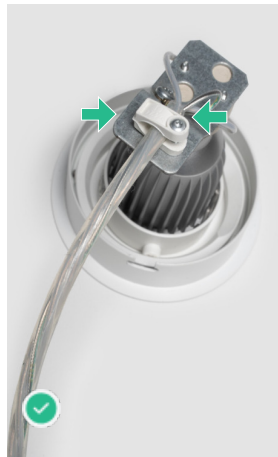
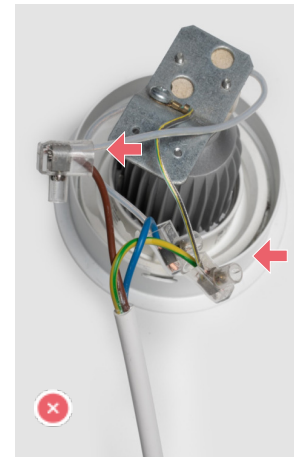
Skade nr. 15

Ledningssamlinger er ikke aflastet for træk og vridning

Uafastede ledningssamlinger øger risikoen for løse forbindelser. Risikoen for brand vurderes som middel.

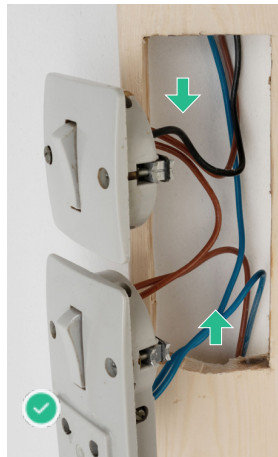
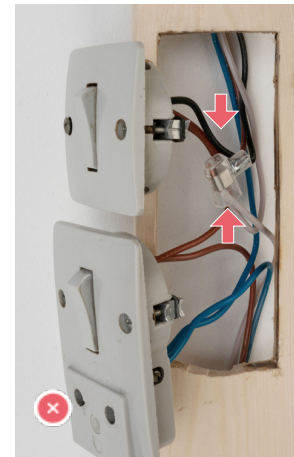
Skade nr. 17

Der mangler dåse bag én stikkontakt eller afbryder.

Der mangler bagdåse til en stikkontakt eller afbryder. Risikoen for brand vurderes som middel.

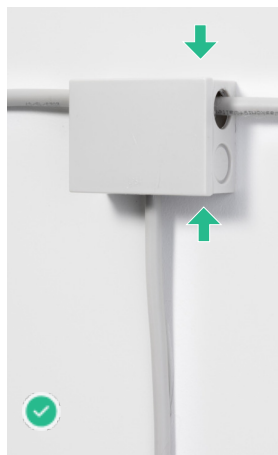
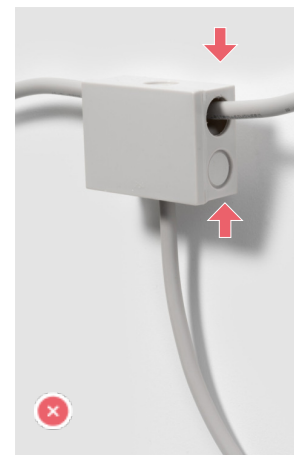
Skade nr. 18

Enkelte dåser eller underlag mangler fastgørelse.

Dåser og underlag skal altid være forsvarligt fastgjort til relevante bygningsdele.

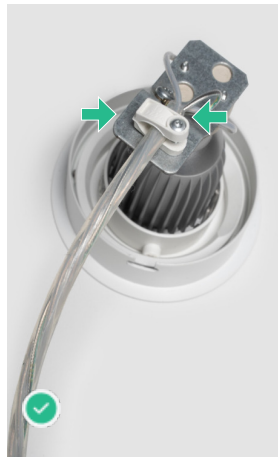
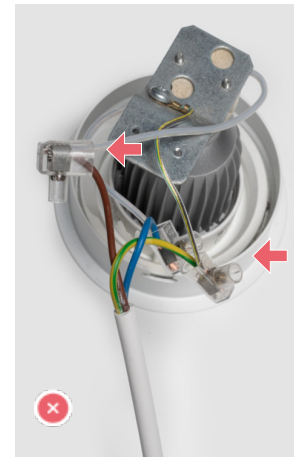
Skade nr. 19

Ledningssamlinger er ikke aflastet for træk og vridning

Uafastede ledningssamlinger øger risikoen for løse forbindelser. Risikoen for brand vurderes som middel.

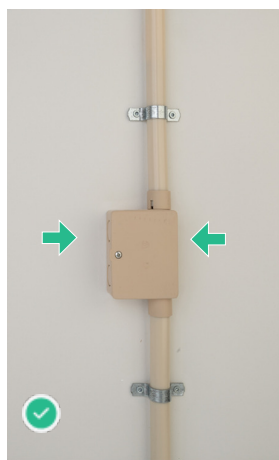
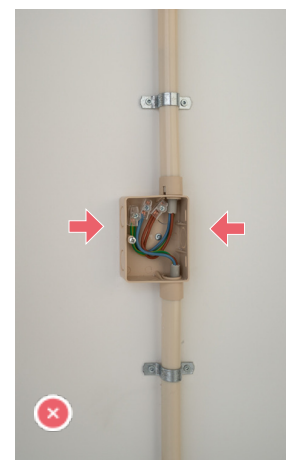
Der er én dåse, roset eller lampeudtag, der mangler låg.

Alle former for dåser skal have tilhørende låg. Risikoen for stød vurderes som lav.

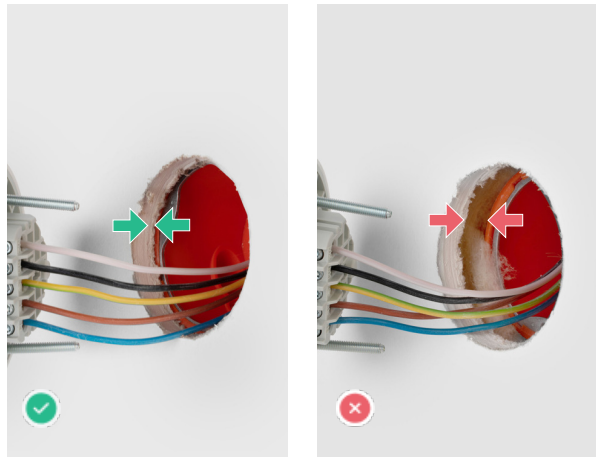
Skade nr. 22

Der er for store åbninger ved dåse bag/over lampeudtag.

Åbninger i dåsen overstiger de lovmæssige krav.

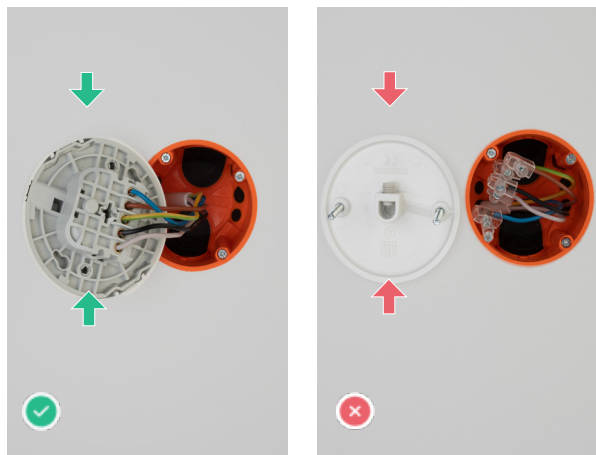
Skade nr. 23

Der mangler faste tilslutningsklemmer for ikke fastmonterede lamper.

Klemmer til adskillelse mellem installations- og brugerside mangler. Risikoen for stød vurderes som lav.

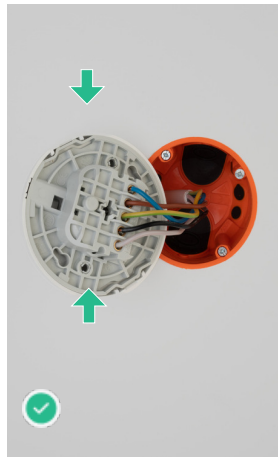
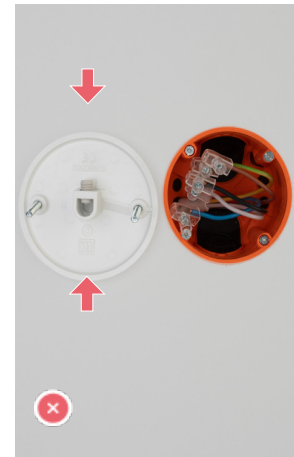
Skade nr. 24

Der mangler faste tilslutningsklemmer for ikke fastmonterede lamper.

Klemmer til adskillelse mellem installations- og brugerside mangler. Risikoen for stød vurderes som lav.

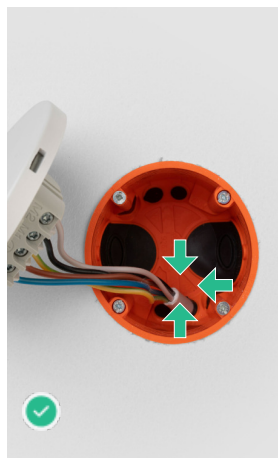
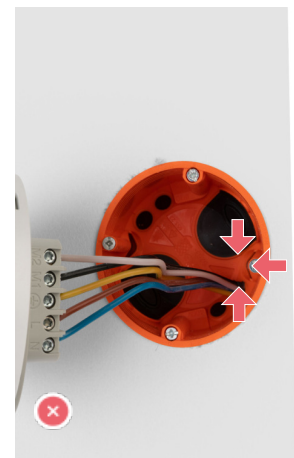
Skade nr. 25

Kabler eller rør er ikke ført korrekt ind i dåse bag/over lampeudtag.

Den fysiske beskyttelse af kablet forringes, når kablet ikke er ført korrekt i en dåse.

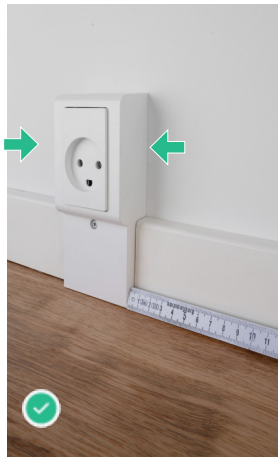
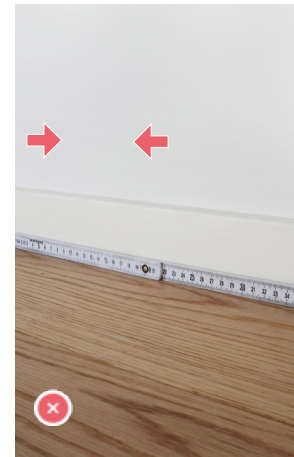
Skade nr. 26

Der mangler en stikkontakt

Det tidsmæssige krav til antal af stikkontakter er ikke overholdt.

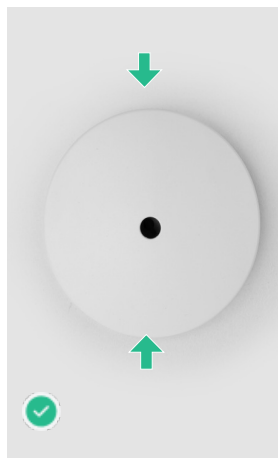
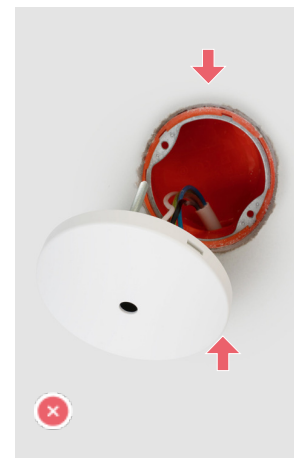
Skade nr. 27

Er lampeudtag ikke fastgjort forsvarligt, risikere man at der opstår åbninger så store, at der kan være berøringsfare. Derudover kan samlingerne/tilslutningerne svækkes ved hyppige bevægelser af lampeudtag. Aflastning af kabler, d...

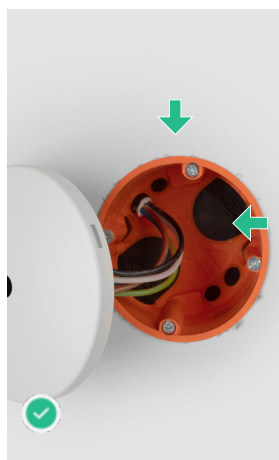
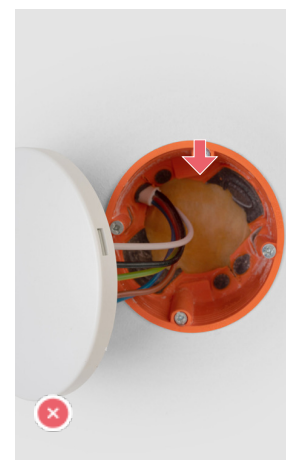
Skade nr. 28

Siden første April 1939 har der været krav til at lampeudtag skal monteres i dåser. Disse dåser har til formål at skærme samlinger og tilslutningsklemmer mod berøring og fysisk påvirkning. Dåserne har også til formål at skærme res...

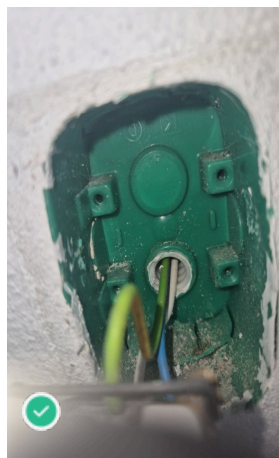
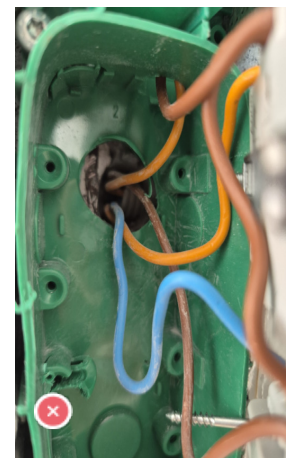
Skade nr. 31

Siden første April 1939 har der været krav til at afbrydere og stikkontakter skal monteres i dåser. Disse dåser har til formål at skærme samlinger og tilslutningsklemmer mod berøring og fysisk påvirkning. Dåserne har også til form...

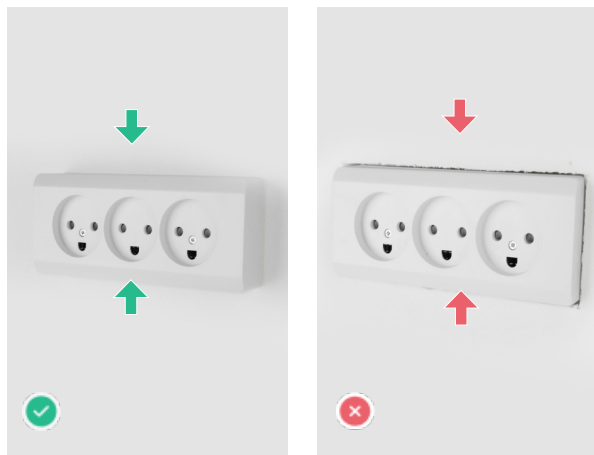
Skade nr. 34

Siden 1. April 1939 har der været et krav til dåser bag afbrydere og stikkontakter. Disse dåser har til formål at skærme bygningsdele, hvis der opstår en kortslutning i en tilslutning eller samling. Eller mod unødigt opvarmning og ...

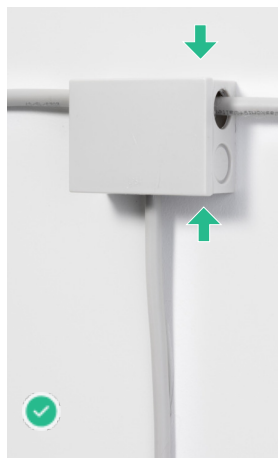
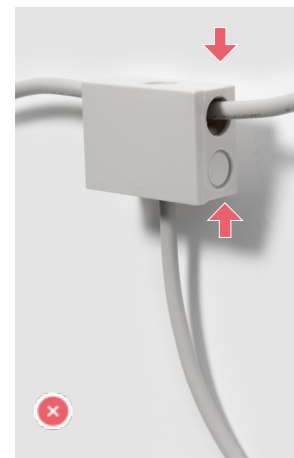
Skade nr. 37

Er dåser/underlag ikke fastgjort forsvarligt, risikere man at der opstår åbninger så store, at der kan være berøringsfare. Derudover kan samlingerne/tilslutningerne svækkes ved hyppige bevægelser af dåser eller underlag. Aflastnin...

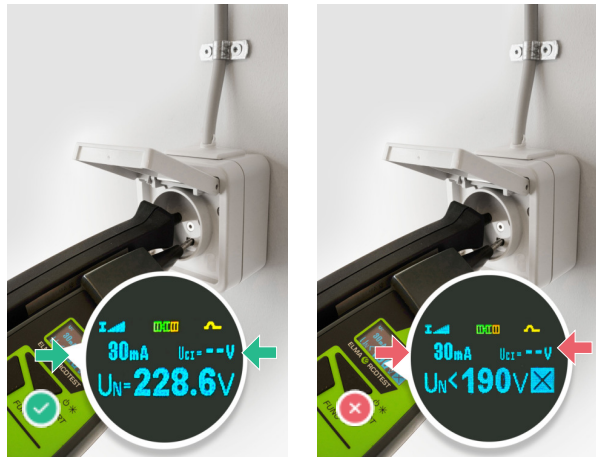
Skade nr. 38

Elpaneler (elradiatorer), varmepumper, skal have en virksom beskyttelsesleder, såfremt alderen på installationen kræver det. Det skal det fordi, at disse apparater betegnes som klasse 1 brugsgenstande. Det betyder et elektrisk app...

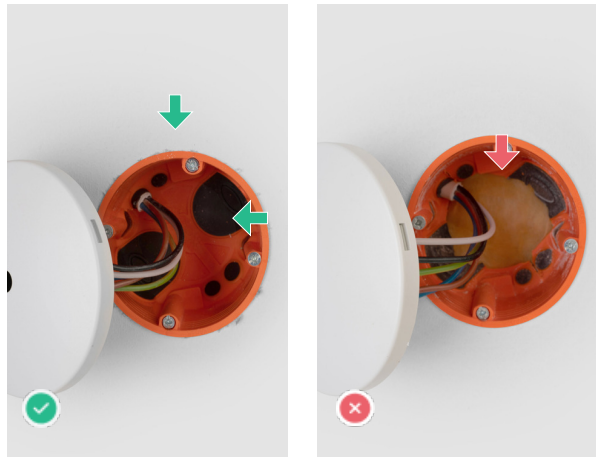
Skade nr. 39

Siden første April 1939 har der været krav til at lampeudtag skal monteres i dåser. Disse dåser har til formål at skærme samlinger og tilslutningsklemmer mod berøring og fysisk påvirkning. Dåserne har også til formål at skærme res...

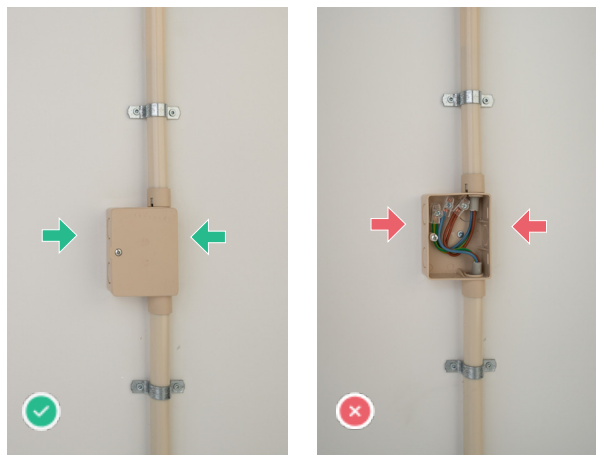
Skade nr. 40

Materiel der anvendes som samlingsdåser, lampeudtag, stikkontakter, skal have de tilhørende låg. Disse låg må kun kunne aftages med værktøj. Eksempel: Det ses ofte at en baldakin tilhørende en lampe er anvendt. Denne baldakin er f...

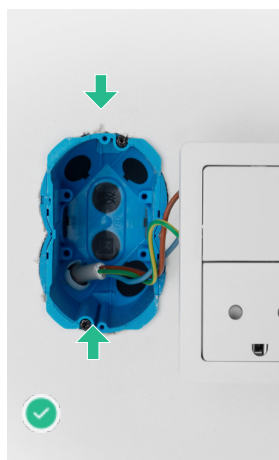
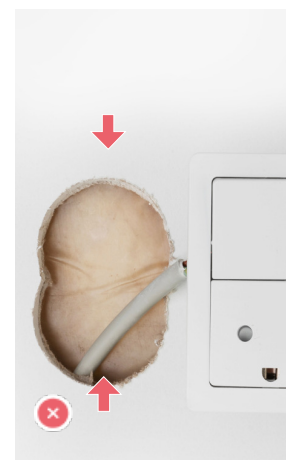
Siden første April 1939 har der været krav til at afbrydere og stikkontakter skal monteres i dåser. Disse dåser har til formål at skærme samlinger og tilslutningsklemmer mod berøring og fysisk påvirkning. Dåserne har også til form...
