Realsyn+ for

Klosterbakken 11,  
3550 Slangerup

### Bygningsoversigt

Dato for besigtigelse: 23-09-2026

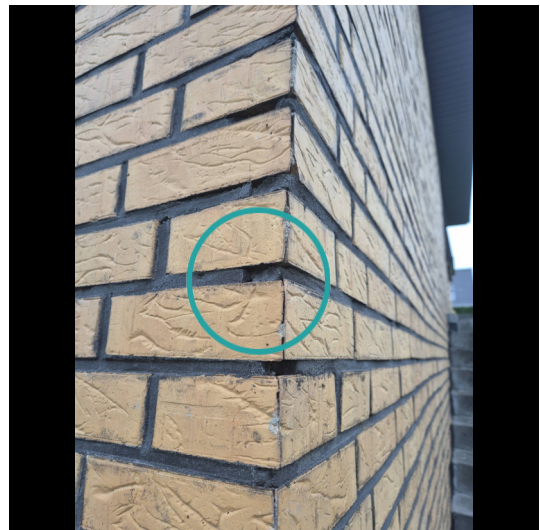
**Ydervægge****SKADE:**

Der er partielle varierende områder med porøse og udfaldne fuger på facadernes teglskaller fx mod sydvestlig hjørne og mellem de to vinduer

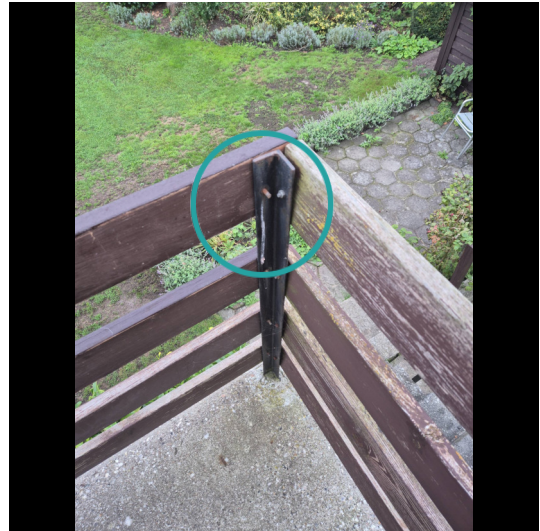
Rækværk mod sydvest ved udestuen er ikke fastgjort.

**RISIKO:**

Der er risiko for personskade.

## Indhent tilbud fra tømrer

Opgaven har ikke været mulig at prissætte, det anbefales at kontakte en tømrer med henblik på udredning af opgaven og tilbud på udbedring.

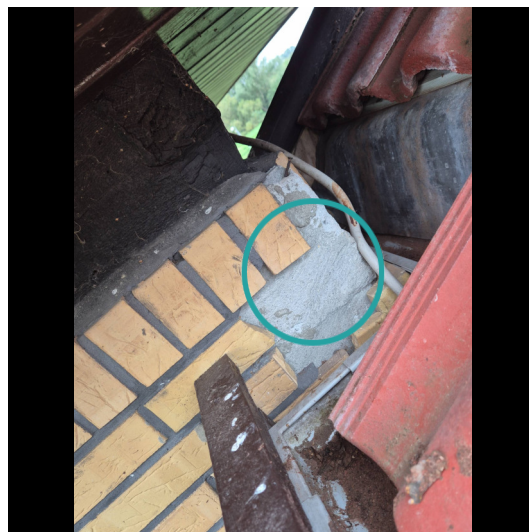
Under tagudhænget henover garagen er der et mindre område på øverste hjørne, hvor teglskaller på facaden mangler og der er derfor åbent ind til porebeton elementerne

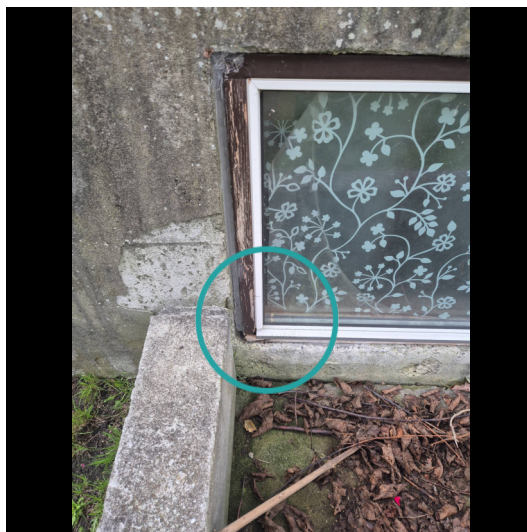
Vinduet i trappevange mod øst er nedbrudt

**RISIKO:**

Det vurderes, at skaden kan udvikle sig på længere sigt.

**Eftergang af mørtelfuger omkring vinduer**

Udbedringseksempel: Udbedring af fuger omkring vinduer. Kontaktflader mellem fuge og omgivende bygningsdele afrenses. Udrensning/udkradsning af eksisterende fuge, stopning, fugeunderlag og elastisk fuge.

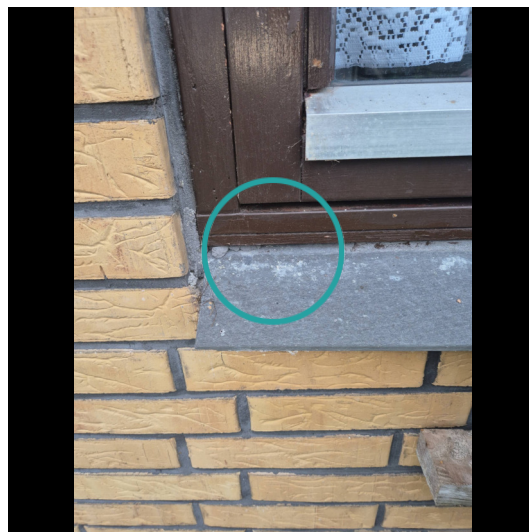
Mørtelfuger omkring vinduer er i begyndende udfald men der er fortsat lukket ind til konstruktionen, ses for eksempel ved vinduer mod nord nær garagen

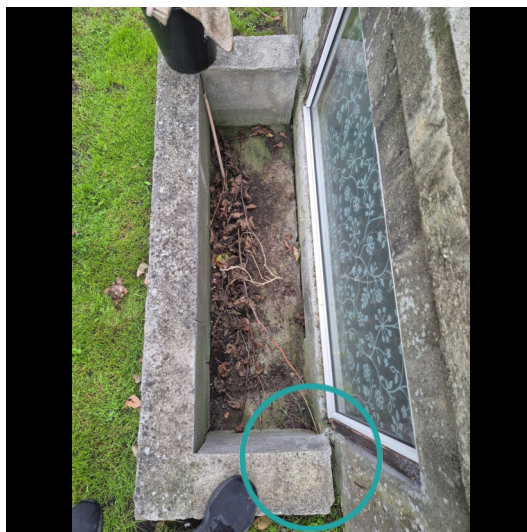
Lyskassen mod øst er gået fra sokkel og er uden afløb

**RISIKO:**

Forholdet kan fortsat udvikle sig, og der er på sigt risiko for skader på andre bygningsdele

**1.132,00 Pr m2****Eftergang af lyskasse**

Udbedringseksempel: Eftergang af løstsiddende puds samt revner på lyskasse. Porøs, løstsiddende puds afhugges. Revnerne udhugges, bredde min. 15 mm, afrensnes for løse partikler, vandes og udfyldes med mørtel af samme type øvrigt anvendt.

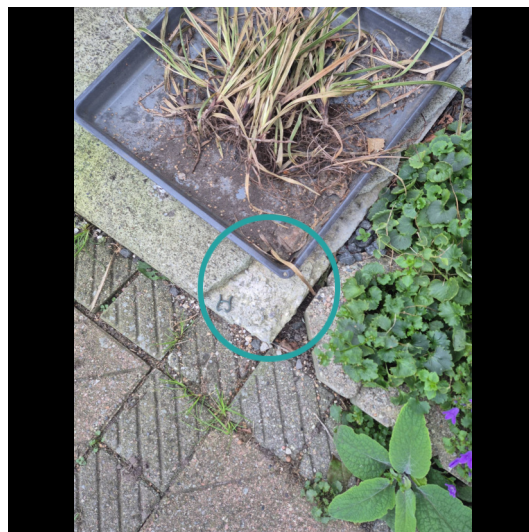
Begge betontrapper mod øst og vest har sporadiske revner og afskalninger af varierende størrelse og karakter, størst er det ved trin mod nordøst og sydvest

**RISIKO:**

Skaden kan udvikle sig over en længere årrække.

**Eftergang af puds samt pudsrevner på trappe**

Udbedringseksempel: Eftergang af trappe. Afskalninger og løst puds på trappe afhugges, dybde min. 10 mm, kant 90°. Grundes og slutpudses med mørtel af samme type som den øvrige puds og afdækkes mod udtørring i ca. 10 dage. Ved evt. reparation ved terræn føres mørtlen min. 100 mm under terræn.

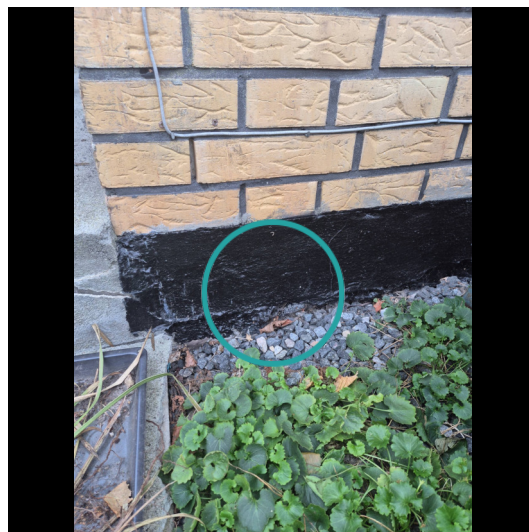
Sokkelpuds har enkelte steder nedsat vedhæftning til fundamentet samt enkelte mindre revner og manglende puds helt ned til terræn, fx ved nordøstlig hjørne

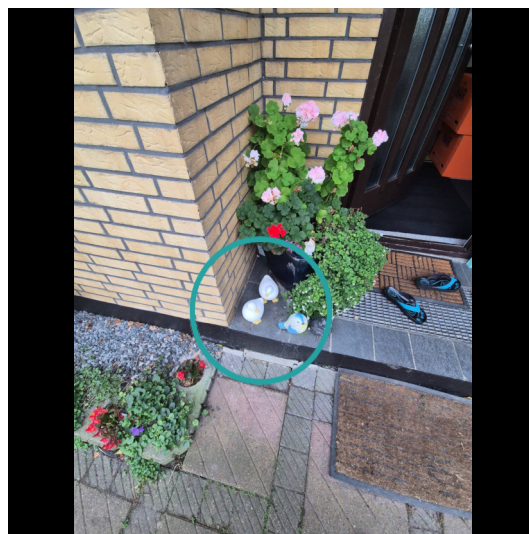
Fliser på trappen til hoveddøren har nedsat vedhæftning til underlaget sporadisk samt enkelte fugerevner

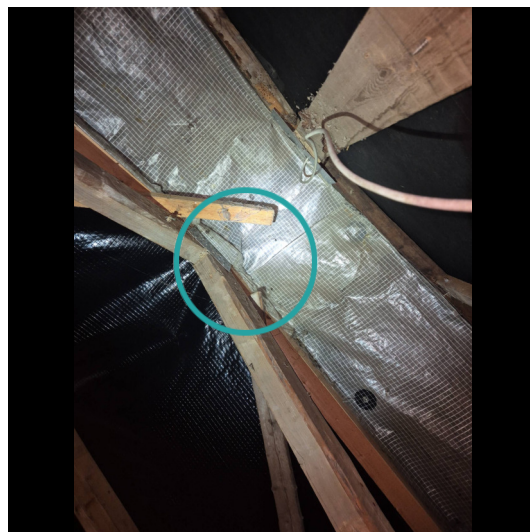
I spærfag mod gavle er undertaget atypisk fastgjort på siden af spær

Forholdet er set mod vest fra lem i udhæng

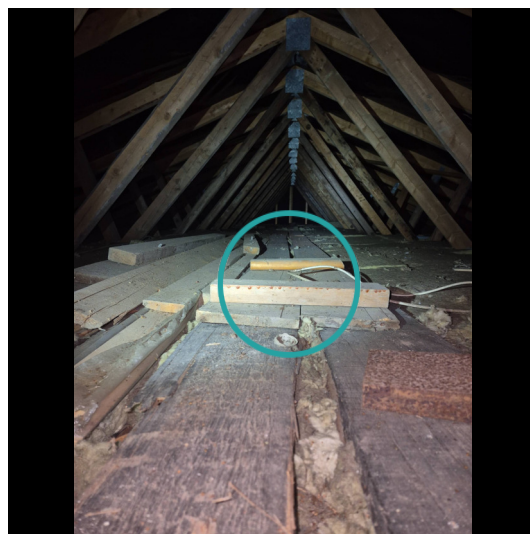
Gangbroen består af løstliggende brædder

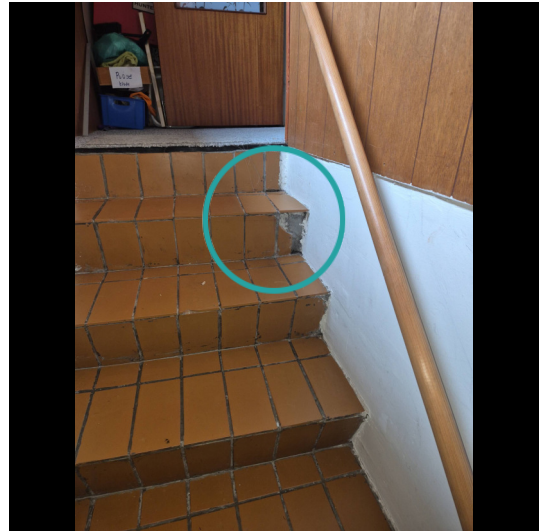
Fliser på trappe har nedsat vedhæftning til underlaget samt enkelte skader

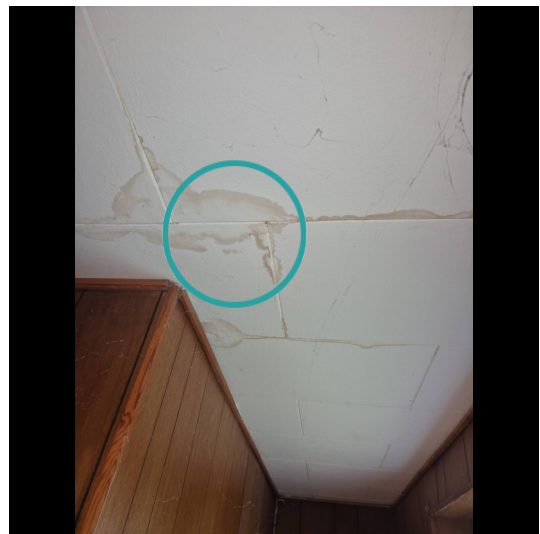
Der er fugtskjolder på loftplader

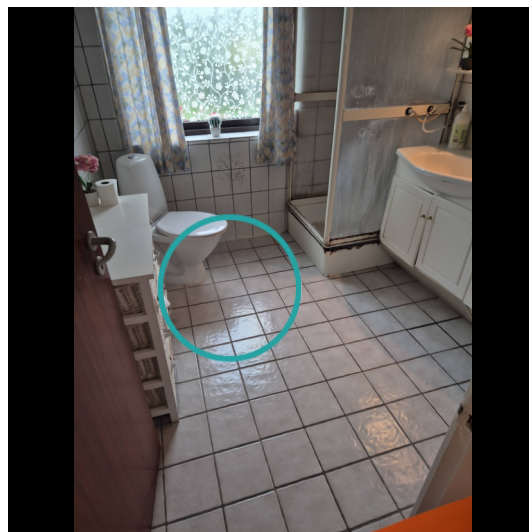
Der er gulvfliser på badeværelsesgulvet uden for badeområde med nedsat vedhæftning til underlaget fx nær toilet

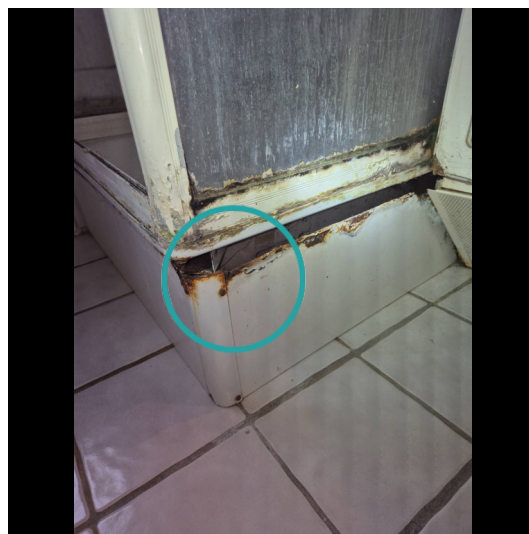
Brusekabinen er rusten/irret i større grad

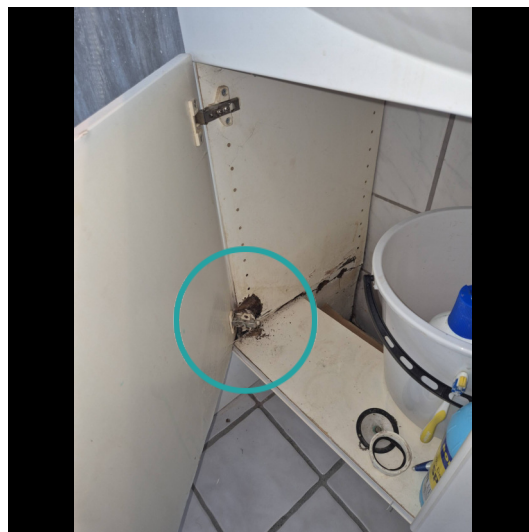
Badeværelsesmøblet er nedbrudt i venstre side og hænger i bordpladen

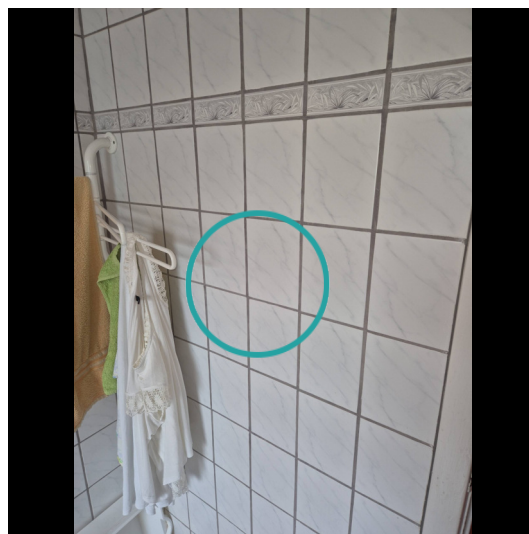
Der er flere vægfliser med mangelfuld vedhæftning til underlaget

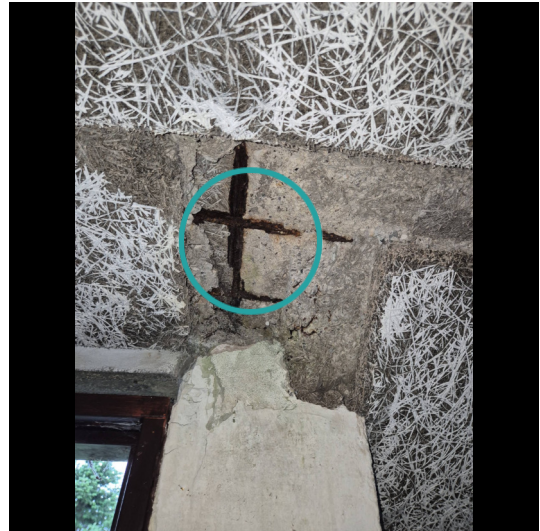
I området mellem de to døre, hvor der mangler lidt loftplade, er betonloftet overfladeporøst og der er blotlagt rusten armering

**RISIKO:**

Det vurderes, at skaden kan udvikle sig på længere sigt.

Opgaven vurderes at kunne udbedres af en murer. Vi anslår at arbejdslønnen er den største del af udbedringsomkostningen og materialer udgør en mindre del. Det anbefales derfor at lade en murer udbedre opgaven på regning.

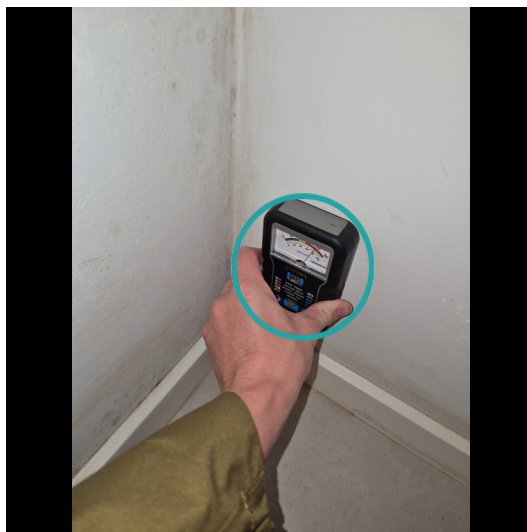
I forrummet ved udvendig trappe er der grønne vækstplamager på vægge mod nord og der måles forhøjet opfugtning. Plamager og opfugtning forsætter i varierende grad inde i kælder på både vægge med og uden forsatsvægge.

**RISIKO:**

Forholdet kan fortsat udvikle sig, og der er på sigt risiko for skader på andre bygningsdele

Forholdet er hovedsageligt mod nord, hvor vægge er mod jord i fuld højde

Opgaven vurderes at kunne udbedres af en tømrer. Vi anslår at arbejdslønnen er den største del af udbedringsomkostningen og materialer udgør en mindre del. Det anbefales derfor at lade en tømrer udbedre opgaven på regning.

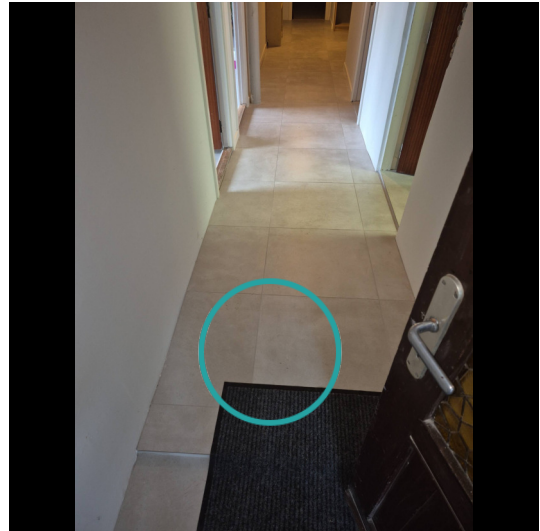
Flisegulvene i alle rum har sporadiske områder med nedsat vedhæftning til underlaget

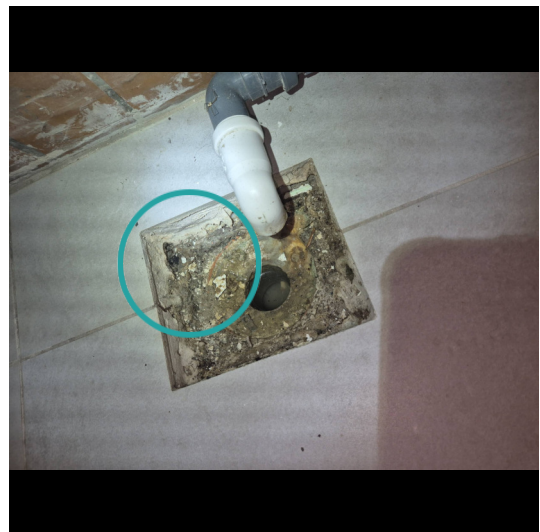
Der er afstand og synlig betonkant og/eller fliseklæb mellem afløbsskål og rist i gulv afløb og risten/rammen mangler

Afløbet tilføres kun vand i begrænset omfang fra fyrer hvorfor der ikke skønnes nærliggende risiko for skade

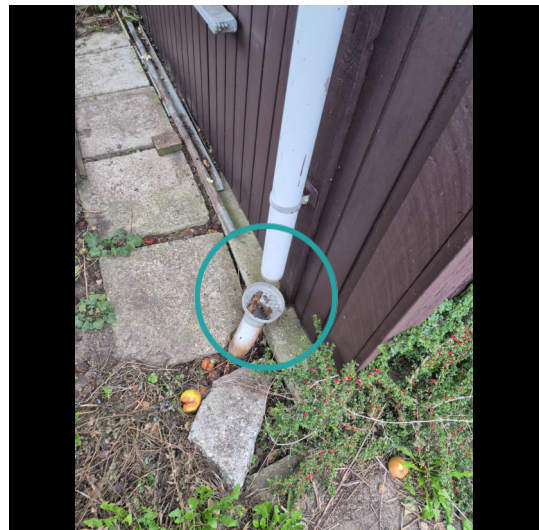
Nedløb er ikke sammenbygget med brønd nær terræn mod sydvest

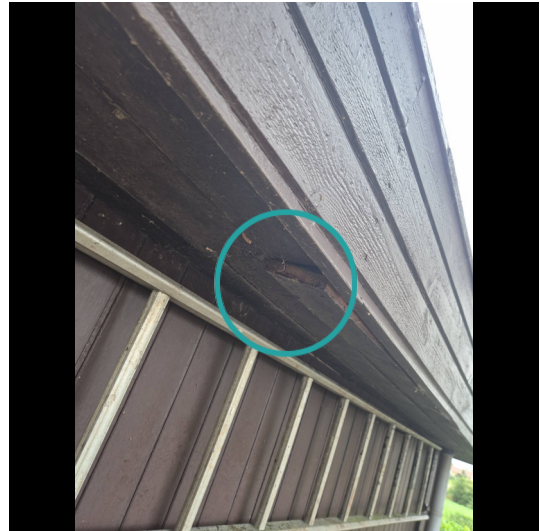
Få udhængsbrædder mod vest hænger lidt

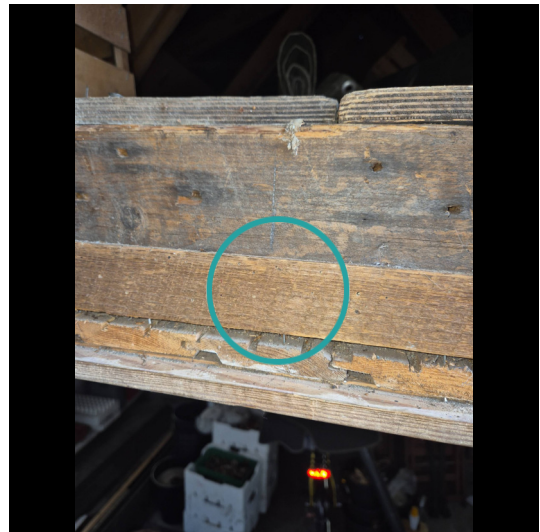
Der er spor efter tidligere borebiller på trælister ved lemme ind til loftrummet

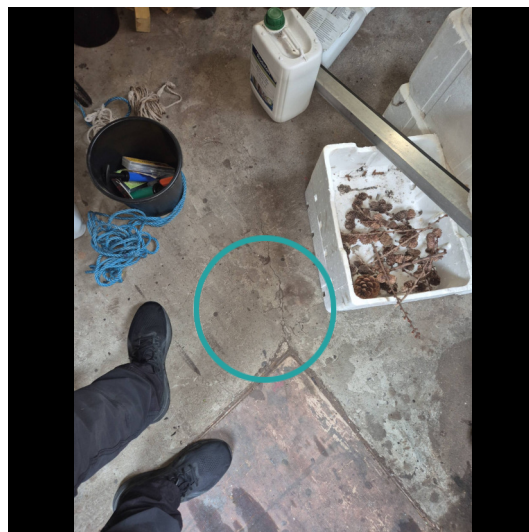
Der er få mindre revner i betongulvet for eksempel nær graven

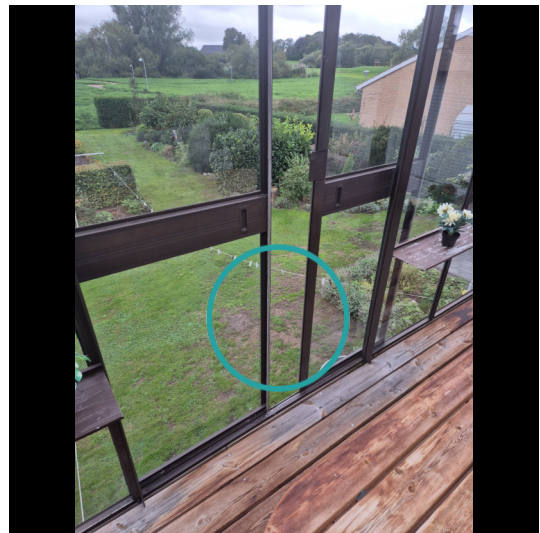
Der er ikke monteret rækværk ved døren mod haven

**RISIKO:**

Der er risiko for personskade.
