Realsyn+ for

Astridsvej 13,  
2770 Kastrup

**Bygningsoversigt**

Dato for besigtigelse: 19-08-2026

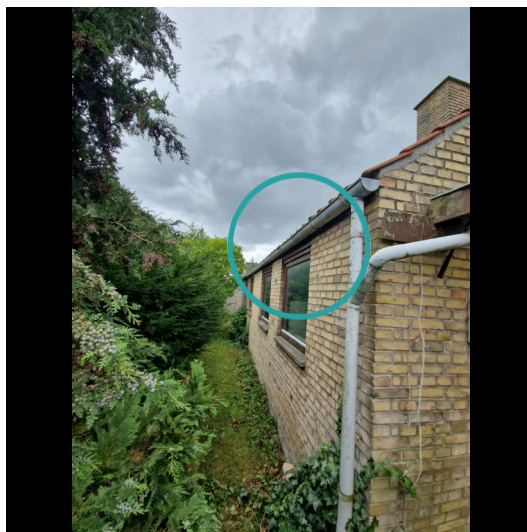
Tagrender og nedløbsrør har deformationer og utætheder, og fremstår generelt nedslidte.

Det vurderes, at skaden kan udvikle sig på længere sigt.

Udbedringseksempel: Udskiftning af let tagnedløbsrør. Tagnedløbsrør tilsluttes tagrendens tudstykke med bajonetknæ. Nedførsel og brøndkrave tilsluttes nedløbsbrønd. Tagnedløbsrøret monteres til murværk med 2 stk. rørholdere og hængselsstifter.

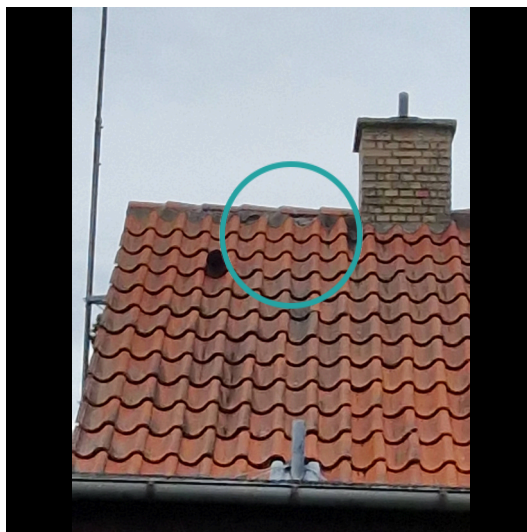
Rygningsmørtel har revner og mangler enkelte steder. Det ses f.eks. mod mod have .

Det vurderes, at skaden kan udvikle sig på længere sigt.

Udbedringseksempel: Reparation af rygningsmørtel. Rygningssten nedtages. Eksisterende rygningssten lægges i mørtel.

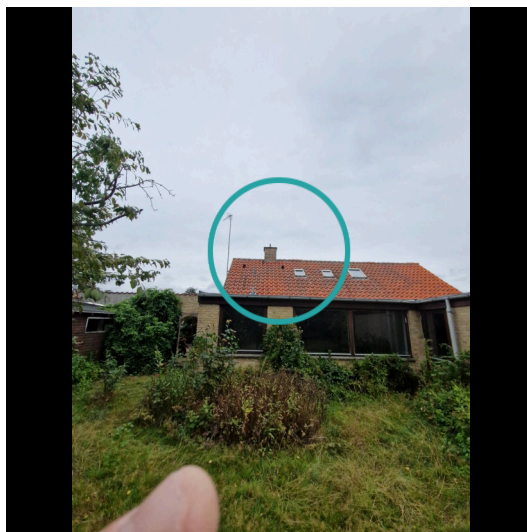
Skorsten fremstår med løse og defekte fuger, og der er revnede / løse / frostsprængte sten.

Forholdet vil udvikle sig yderligere på længere sigt.

Opgaven vurderes at kunne udbedres af en murer. Vi anslår at arbejdslønnen er den største del af udbedringsomkostningen og materialer udgør en mindre del. Det anbefales derfor at lade en murer udbedre opgaven på regning.

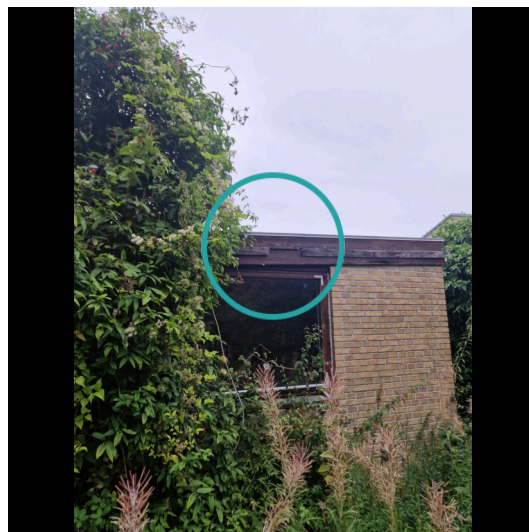
Udvendigt træværk ved og omkring tag har påbegyndende nedbrudt træ. Forholdet er konstateret i stern mod have.

Det vurderes, at skaden kan udvikle sig på længere sigt.

Udbedringseksempel: Udskiftning af vindskede. Vindskede med dækbræt udføres af ru brædder af fyrretræ, 5. sortering - kvinta, trykimprægneret iht. NTR-klasse AB. Vindskeden afsluttes med dækbræt.

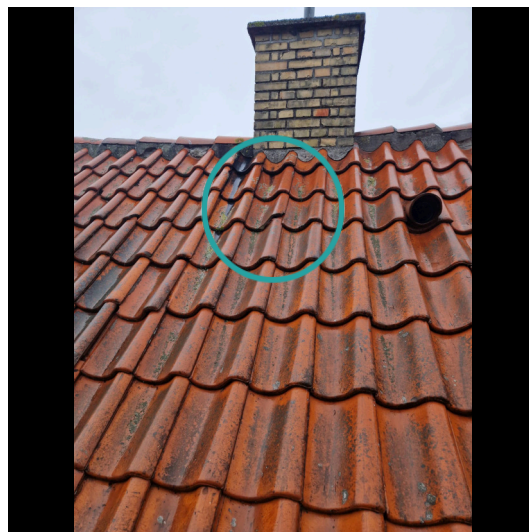
Der er stedvist tagsten med afbrækkede hjørner og kanter, det ses bl.a. på tagfladen mod syd.

Det vurderes, at skaden kan udvikle sig på længere sigt.

Udbedringseksempel: Udskiftning af tagsten. Tagsten oplægges på lægteunderlaget og fastgøres til dette med bindere Ø 3 mm, som JP-tagstensbindere i hver 3. sten - diagonalbinding.

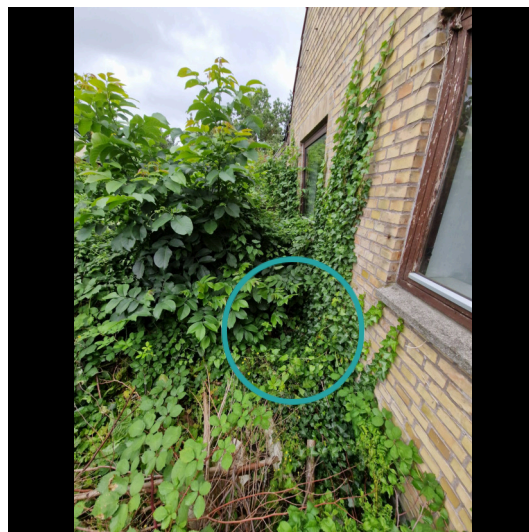
Der er stedvise kraftge bevoksninger på og omkring bygningen, det ses især i gavlen mod øst.

Det vurderes, at skaden kan udvikle sig på længere sigt.

Opgaven vurderes at udføres af en altmuligmand. Vi anslår at arbejdslønnen er den største del af udbedringsomkostningen og materialer udgør en mindre del. Det anbefales derfor at lade en altmuligmand udbedre opgaven på regning.

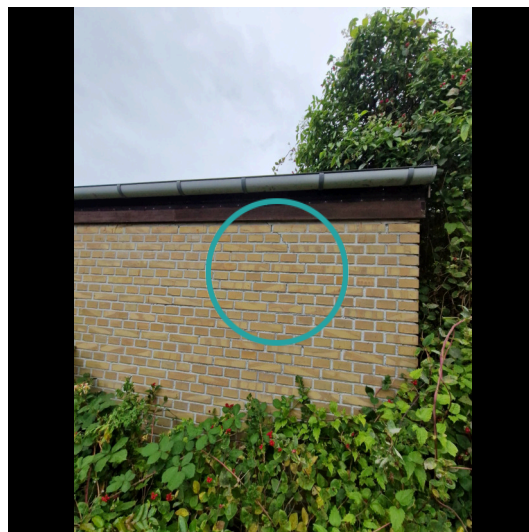
Ydervægge har stedvise revner, bl.a. ved tilbygningsdelen mod haven.

Forholdet vurderes at give anledning til fugtindtrængning, hvilket kan medføre skader på de bagvedliggende konstruktioner på sigt. Revnerne vurderes i sig selv at være stabile, men er dog af en sådan karakter, at yderligere udvikling over en længere årrække samt mindre revnedannelse efter reparation kan forekomme.

Udbedringseksempel: Udskiftning af defekte mursten af tegl. Defekte sten udhugges manuelt, maks. 3-4 sten i bredden uden understøtning. Nye/brugte hårdtbrændte, frostfaste sten indmures i mørtel efter rengøring og vanding. Der fuges med fugetype og mørtel som det øvrige murværk.

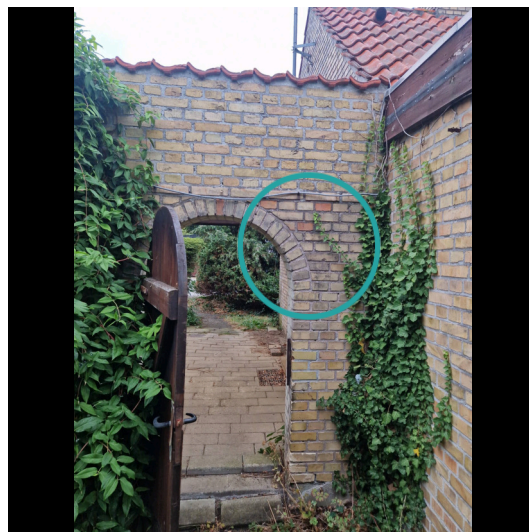
Læmurens murværk (endevæggen af carporten) har udfaldne fuger, revnedannelser og frostsprængte sten.

Det må påregnes at forholdet kan udvikle sig på længere sigt.

Udbedringseksempel: Eftergang af fuge. Forvitrede/løse fuger, synlige revner og huller i fuger udbedres ved udkradsning og omfugning. Fuger udkradses i fuld bredde til dybde min. 15 mm fra den færdige fugeoverflade. I ældre facader udkradses til dybde min. 25 mm. Efter rengøring og vanding efterfuges med tilbageliggende fuge.

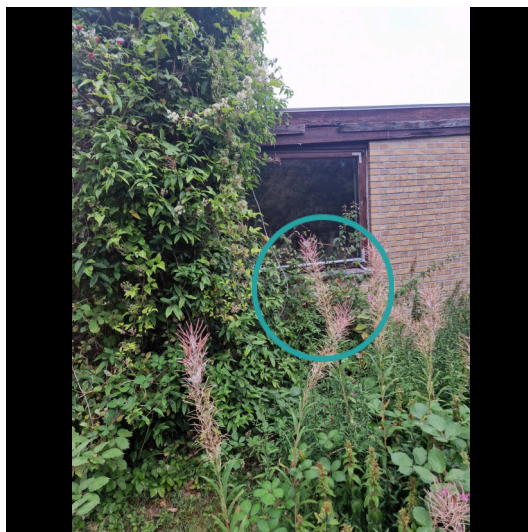
Der er nedbrydning i vinduerne enkelte steder, mest mod have.

Nedbrydningen vurderes at fortsætte på længere sigt.

Udbedringseksempel: Udskiftning af nedbrudt træ. Det nedbrudte træ skæres væk og et stykke træ af samme sort og densitet tildannes nøjagtigt og indsættes i stedet for det beskadigede. Det reparerede område grundes og malebehandles på begge sider. Det udskiftede træværk afvaskes, slibes og males en gang.

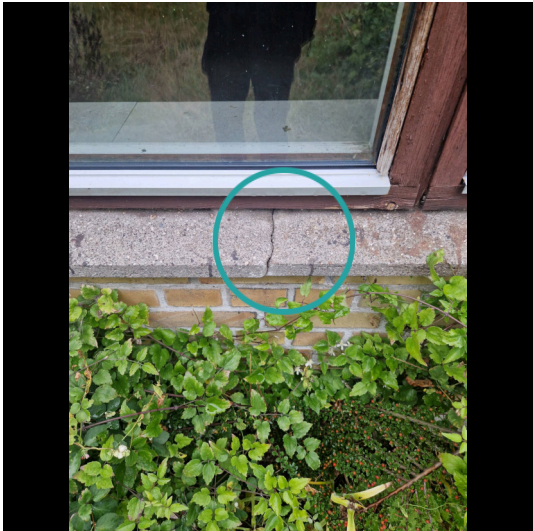
Sålbænke i beton har revnedannelser. Dette ses især ved vinduer mod haven.

Der er risiko for fugtindtrængen og skader på de underliggende/bagvedliggende konstruktioner på kort sigt.

Udbedringseksempel: Montering af sålbænk. Præfabrikeret sålbænk med vandnæse, rustik overflade og opkant både i enderne og i bagkanten, bredde 150 mm, tykkelse 55/35 mm, lægges i mørtel KC 35/65/650 på glidelag af murpap PF 2000. Sålbænken lægges med fremspring min. 30 mm, og føres min. 30 mm ind i murværket ved falsene. Endefuger holdes helt fri for mørtel og der udfuges med fugemasse, som SikaHyflex-250 Facade. Mørtelfugen udkradses i forkant, dybde 15-20 mm og der fuges med elastisk fugemateriale, som SikaHyflex-250 Facade, på underlag af fugesand med Sikafix bagstop.

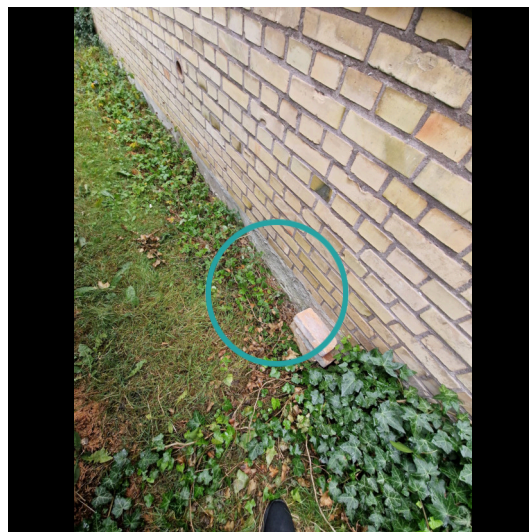
Sokkelpuds er i områder revnet og afskallet og har mangelfuld vedhæftning til underlaget, f.eks. mod vej.

Det vurderes, at skaden kan udvikle sig på længere sigt.

Udbedringseksempel: Eftergang af sokkelpuds. Evt. porøs, løstsiddende puds afhugges. Fundamentet afrenses, grundes og slutpuds med mørtel af samme type som den øvrige sokkelpuds. Mørtelen føres min. 100-150 mm under terræn. Maks synlighed på sokkelhøjde 200 mm.

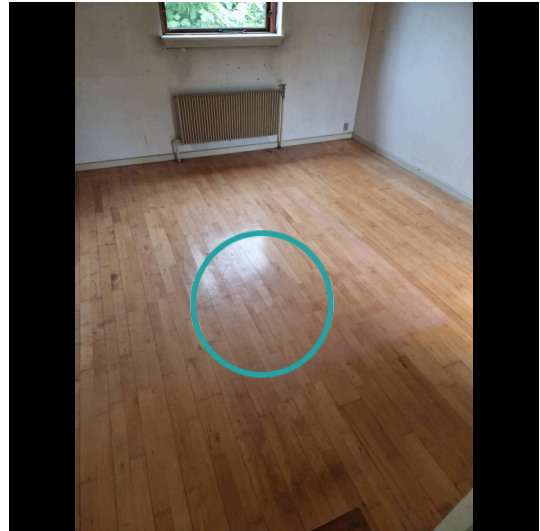
Trægulvet knirker/fjedrer/er eftergivende ved belastning samt med mærker og slitage.

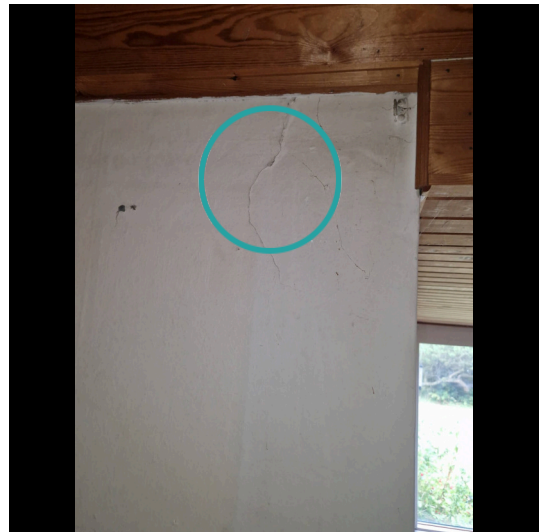
Der er registreret revner i vægge, det ses i flere rum bl.a. i stue og gennemgangsværelse.

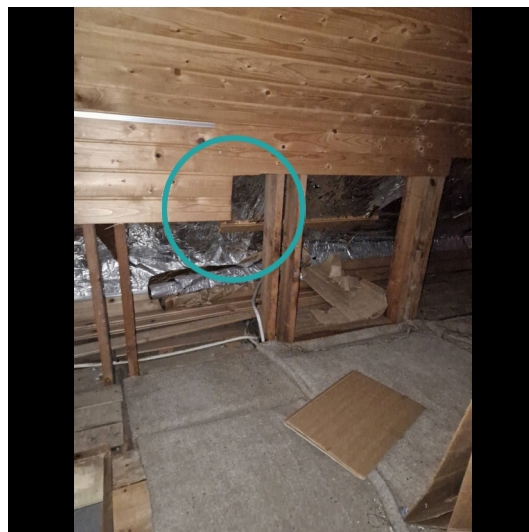
Profilbræddebeklædningen mangler delvist færdiggørelse på både vægge og lofter.

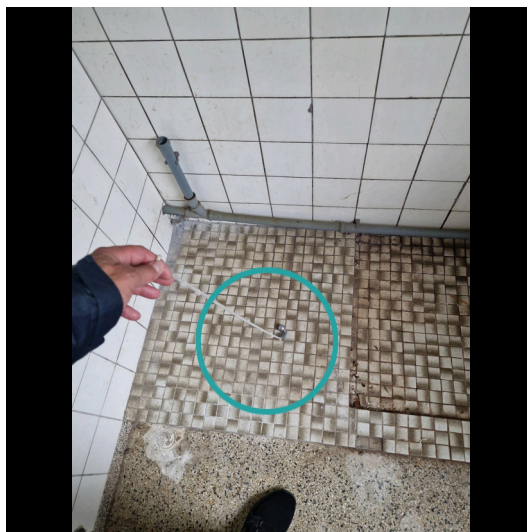
Der er gulvklinter og vægfliser med mangelfuld vedhæftning til underlaget i brusenichen.

Der er tale om gulv og væg med direkte vandbelastning, hvorfor der er risiko for skader på de omkringliggende konstruktioner og installationer.

Udbedringseksempel: Udskiftning af vægfliser. Vægfliser aftages. Underlaget rengøres omhyggeligt. Overflader primes og forsegles i hjørner, omkring rørgennemføringer og ved overgang væg/gulv. Heldækkende tætningsmasse påføres. Vægfliser opsættes, fuges og afrenses. I hjørner, og i overgang væg og gulv samt omkring sanitære installationer fuges med elastisk, vådrums siliconefugemasse.

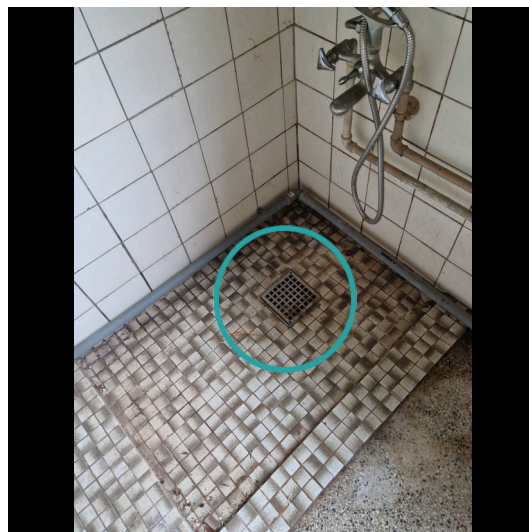
Der er afstand og synlig betonkant mellem afløbsskål og rist i gulvafløb.

Afløbet er vandbelastet fra gulvoverfladen, og der er risiko for fugtindtrængen og skader på de underliggende konstruktioner og installationer.

Udbedringseksempel: Udskiftning af gulvafløb i betongulv med fliser/klinker. Afløbsskål ophugges og udskiftes med ny afløbsskål af rustfrit stål med ramme og 140 x 140 mm rist. Inkl. membranklemflange, vandlås og studse for sideindløb. Afløbsskålen tilsluttes afløbssystemet. Beton udstøbes omkring gulvafløbet til plan med eksisterende betonlag.

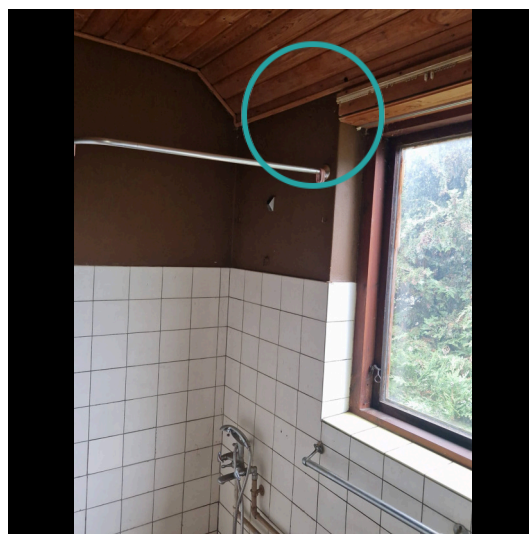
Der er kun rumaftræk gennem vindue i rummet.

Der er risiko for at indeklimaet vil blive påvirket negativt ved den manglende ventilation.

Udbedringseksempel: Etablering af vådrumsventilator, ventilationskanal og taghætte. Aftrækskanalsystem, som Cembrit, til vådrumsventilator. Der udskæres hul i loft til tagrum. Tagbelægning demonteres i nødvendigt omfang. Taghætte med bundplade og tætningsbånd monteres, forsynes med isoleringsindsats med Ø 160 mm overgang til spirorør, monteres på tag med tætte samlinger. Spirorør, Ø 160 mm, af stål monteres lodret til vådrumsventilator med spændebånd og tilsluttes taghætten. Aftrækskanalen isoleres ved omvikling med lamelmåtter, lagtykkelse 50 mm, afsluttet med sogerupak. Forudsættes at vådrumsventilatoren kan tilsluttes til el.

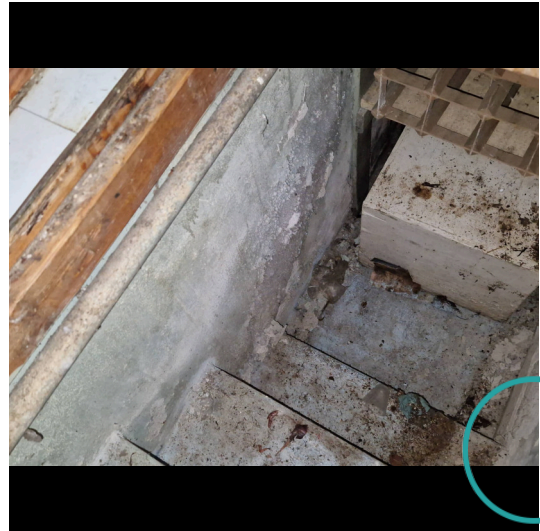
Der er fugtopstigning og fugtgennemtrængning i krybekældervægge samt løst og afskallet puds.

Omfanget er på nuværende tidspunkt så begrænset, at der ikke skønnes nærliggende risiko for skade. Opstigende og indtrængende grundfugt i ældre kældervægge er almindeligt forekommende.

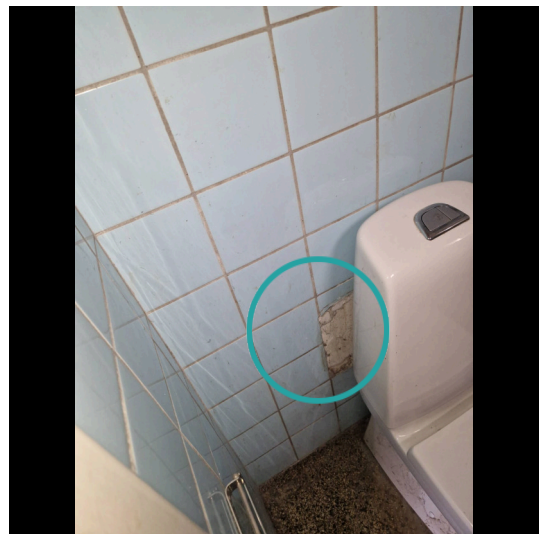
Der er revnede vægfliser samt vægfliser med begrænset vedhæftning til underlaget.

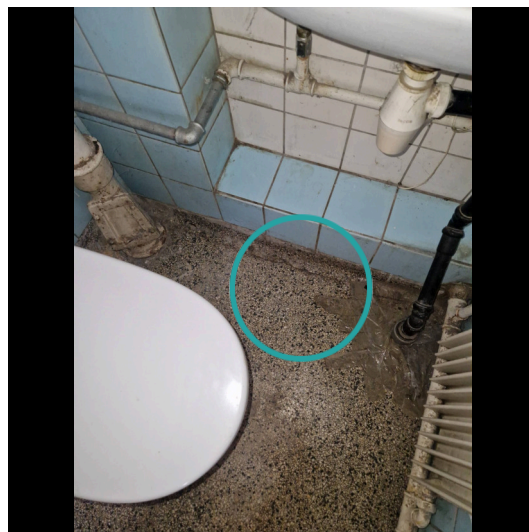
Terrazzobelægningen er revnet.

Det vurderes, at skaden kan udvikle sig på længere sigt.

Udbedringseksempel: Eftergang af terrazzogulv. Der er revner/afskalninger i terrazzo belægningen. Underlaget rengøres omhyggeligt. Terrazzogulvet behandles. Overflader primes og forsegles i hjørner, omkring rørgennemføringer og ved overgang væg/gulv. Heldækkende tætningsmasse påføres. Fliser/klinker opsættes, fuges og afrenses. I hjørner og i overgang væg og gulv samt omkring sanitære installationer fuges med elastisk, vådrums siliconefugemasse.

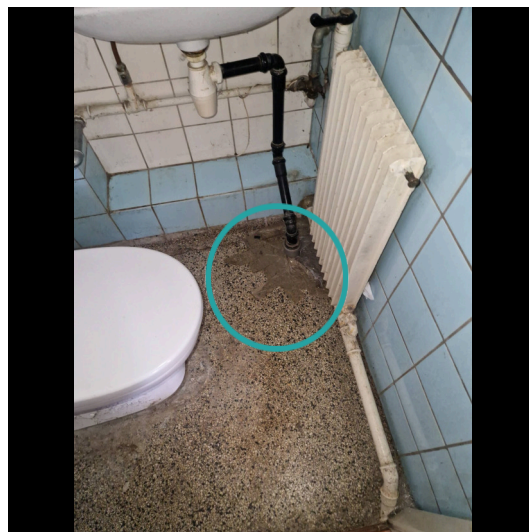
Der er afstand og synlig betonkant mellem afløbsskål og rist i gulv afløb.

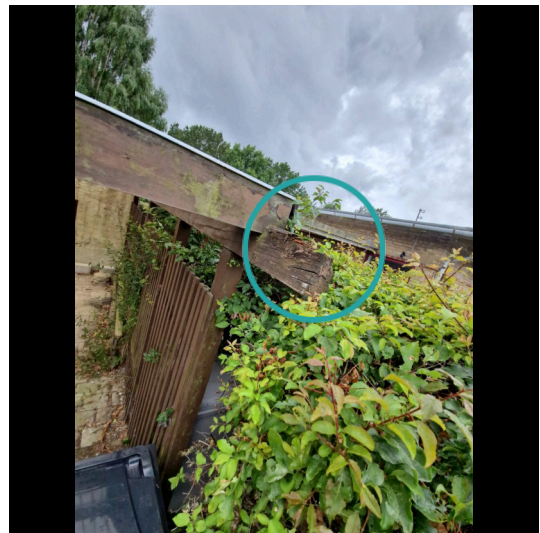
Der er konstateret nedbrydning / begyndende nedbrydning i spær / remme.

Der vurderes at være risiko for yderligere udvikling på længere sigt.

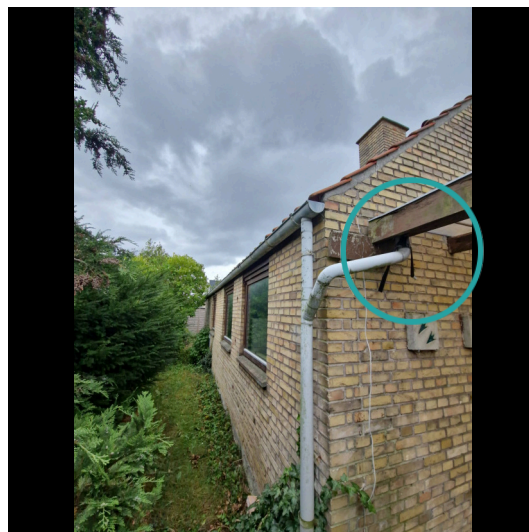
Der er utætheder i tagrende og nedløb.

Forholdet kan medføre skader på andre bygningsdele.
