Realsyn+ for

Dahlsvej 5,  
5260 Odense S

Dato for besigtigelse: 01-07-2026

## LITRA A - Beboelse og garage

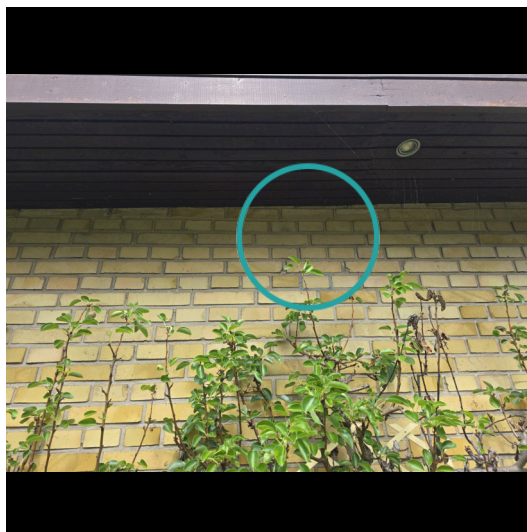
**Ydervægge****SKADE:**

Ydervægge har enkelte revner i fuger, ses hovedsagelig i gavlen mod sydøst

**NOTE:**

Nævnte revner er af begrænset størrelse – mindre bevægelse over en længere årrække vil givet forekomme – også efter evt. reparationer. Denne type revner er ikke unormale.

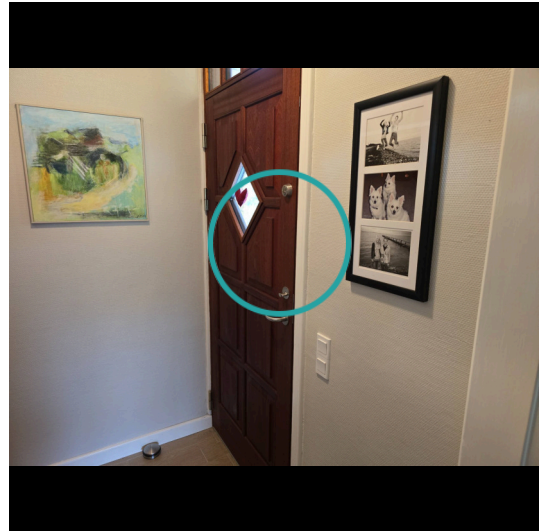
**Døre/vinduer/porte****SKADE:**

Der er ikke den påbudte redningsåbning i køkken og stue/ værelser, da der er installeret en rukokolås i døre (låsekasse med nøgle på begge sider)

**NOTE:**

Forholdet er afhjulpet med montering af røgalarm tilsluttet el-nettet, jf. BR18. Derfor vurderes der ikke længere at være personfare i tilfælde af brand.

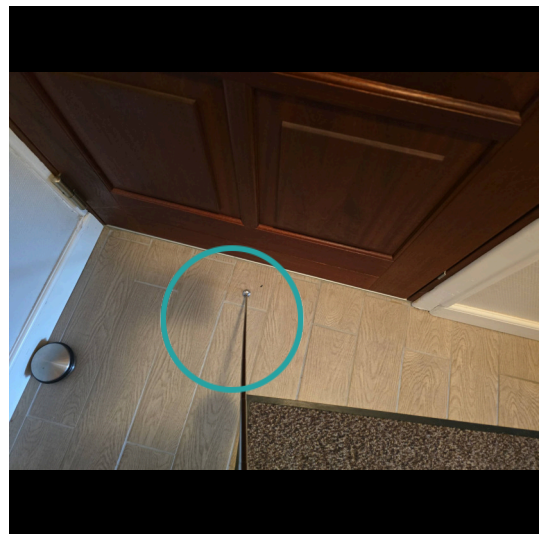
**Stueplan****SKADE:**

Der er enkelte gulvklinter med mindre god vedhæftning til underlaget, ses f.esk nær yderdøren

**NOTE:**

Omfanget er på nuværende tidspunkt så begrænset, at der ikke skønnes at være nogen risiko.

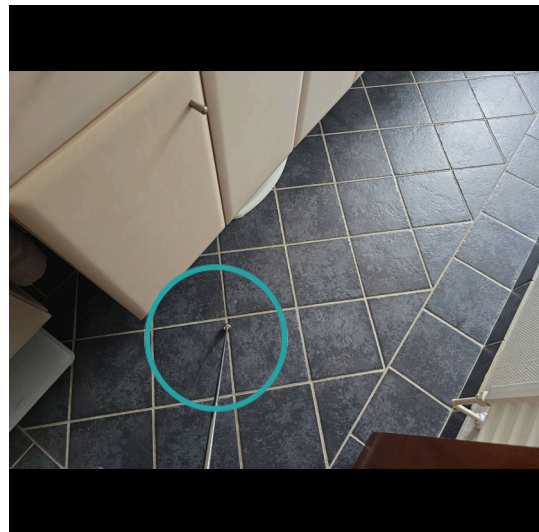
**SKADE:**

Der er gulvklinter med mangelfuld vedhæftning til underlaget i badeværelset, ses f.esk udefra vasken

**NOTE:**

Der kunne ikke registreres følgeskader ved besigtigelsen, og der vurderes ikke at være nærliggende risiko for skade.

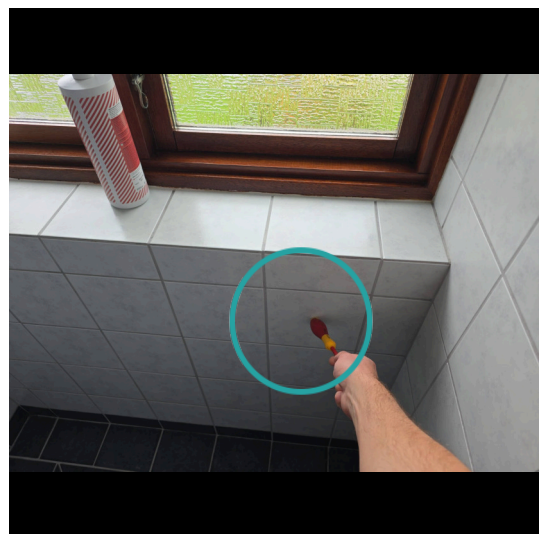
**SKADE:**

Der er enkelte vægfliser med mindre god vedhæftning til underlaget under vinduet

**NOTE:**

Omfanget er på nuværende tidspunkt så begrænset, at der ikke skønnes at være nogen risiko.

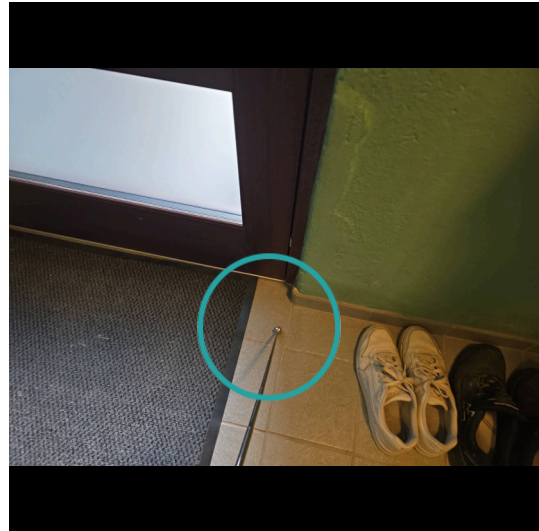
**Kælder****SKADE:**

Der er enkelte gulvklinter med mindre god vedhæftning, ses hovedsagelig ved hoveddøren

**NOTE:**

Forholdet er begrænset, og der skønnes ikke nærliggende risiko for skade.

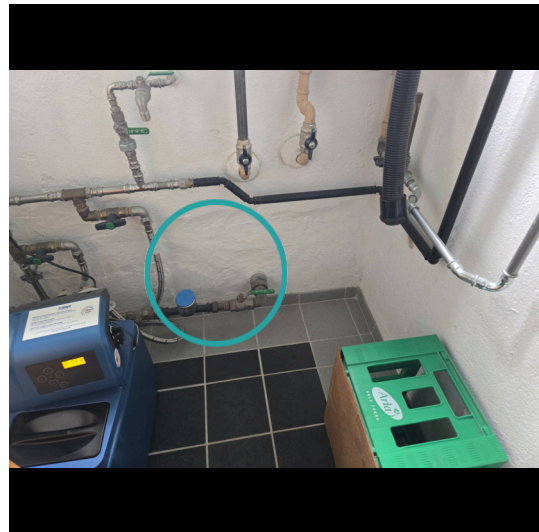
**Kælder****SKADE:**

Der kan konstateres områder hvor vægpuds har mindre god vedhæftning, ses f.esk i rum med veksler

**NOTE:**

Omfanget er på nuværende tidspunkt så begrænset, at der ikke skønnes nærliggende risiko for skade. Opstigende og indtrængende grundfugt i ældre kældervægge er almindeligt forekommende/ hvor vægpuds vil få mindre god vedhæftning

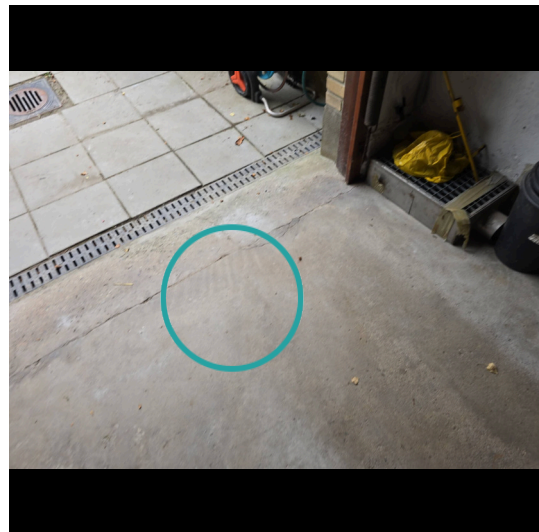
**Kælder****SKADE:**

Der er enkelte revner i betongulvet

**NOTE:**

Forholdet er begrænset og vil formentlig ikke udvikle sig.

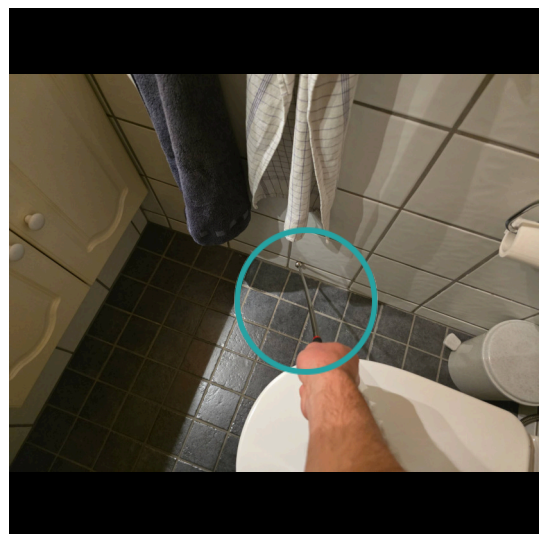
**Kælder****SKADE:**

Der er enkelte vægfliser med mangelfuld vedhæftning til underlaget, ses f.esk nær gulvet

**NOTE:**

Omfanget er på nuværende tidspunkt så begrænset, at der ikke skønnes at være nogen risiko.

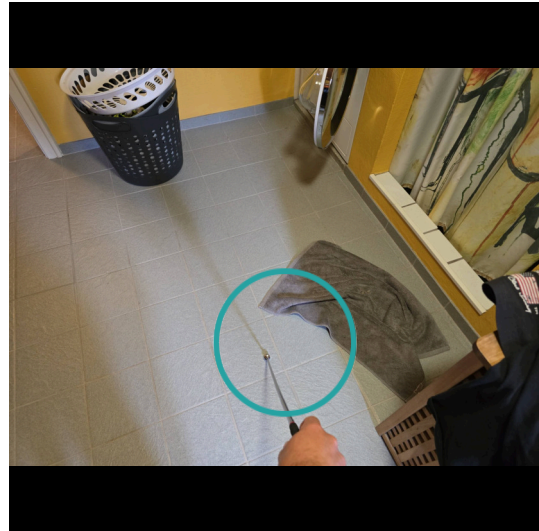
**Kælder****SKADE:**

Der er enkelte gulvklinter med mangelfuld vedhæftning til underlaget, ses f.esk ca. Midt i rummet

**NOTE:**

Der er tale om et mindre område, som ikke er direkte vandbelastet. Der vurderes derfor ikke at være nærliggende risiko for skader.

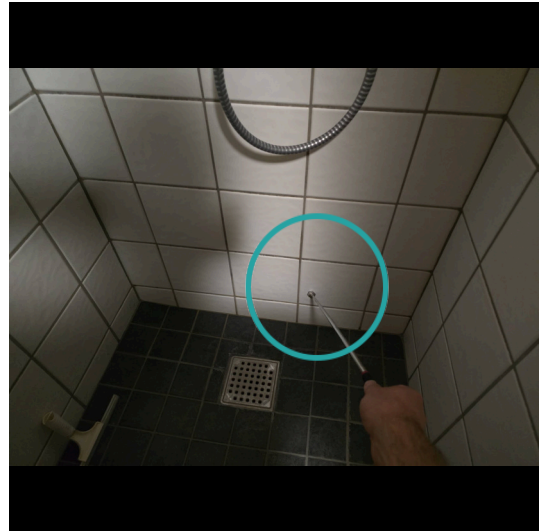
**Kælder****SKADE:**

Der er enkelte vægfliser med mangelfuld vedhæftning til underlaget i bruseområdet

**RISIKO:**

Der er tale om vægge med direkte vandbelastning, hvorfor der er risiko for skader på de omkringliggende konstruktioner og installationer.

**Udskiftning af klinker/fliser**

Udbedringseksempel: Udskiftning af fliser/klinker og vådrumsbehandling. fliser/klinker aftages. Underlaget rengøres omhyggeligt. Gulvet vådrumsbehandles. Der skal anvendes et komplet system til vandtætning med produkter fra samme godkendelse. Overflader primes og forsegles i hjørner, omkring rørgennemføringer og ved overgang væg/gulv. Heldækkende tætningsmasse påføres. Vægfliser opsættes, fuges og afrenses. I hjørner, og i overgang væg og gulv samt omkring sanitære installationer fuges med elastisk, vådrums siliconefugemasse.

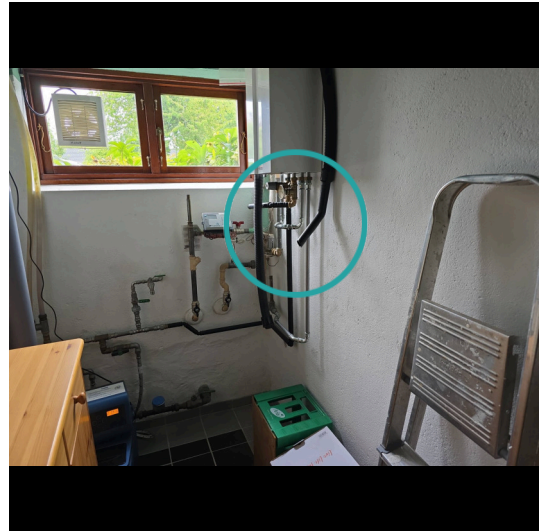
**SKADE:**

Vandvarmerens afløb fra sikkerhedsventil er ikke ført til afløb

**NOTE:**

Afløbet er placeret i et rum med ikke fugtfølsom gulvbelægning, og rummet er forsynet med gulvafløb. Der vurderes derfor ikke at være risiko for skader.
