# REAL

Realsyn+ for

Nørreskov Huse 38,  
7100 Vejle

Dato for besigtigelse: 24-04-2026

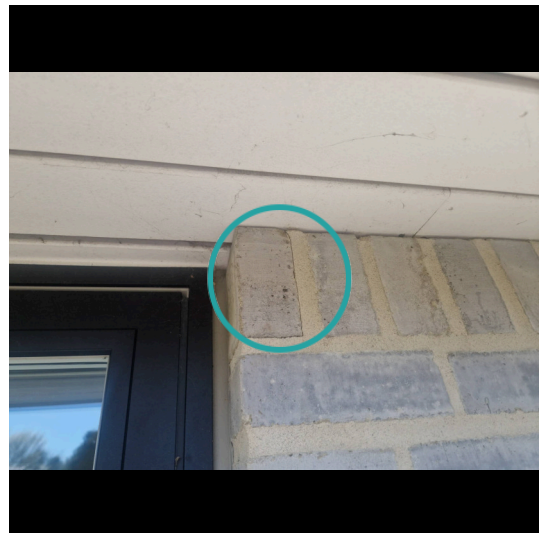
**Ydervægge****SKADE:**

Ydervægge har enkelte mindre revner, f.eks. på hjørne mod nordvest og ved vindue mod sydøst

Omfanget er på nuværende tidspunkt så begrænset, at der ikke skønnes at være nogen risiko.

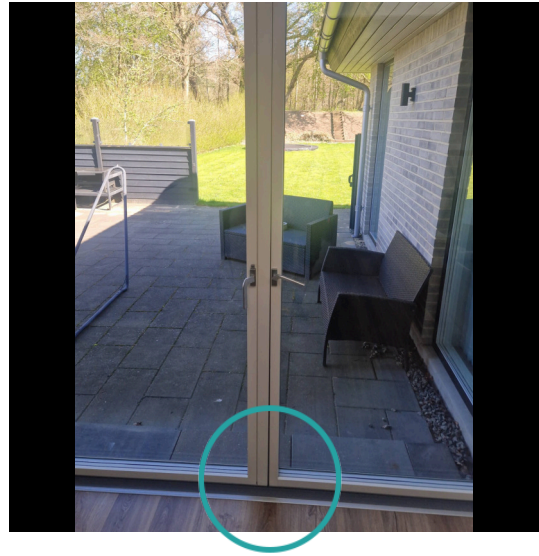
### Døre/vinduer/porte

Terrassedør i køkken hænger en smule, og går lidt stramt

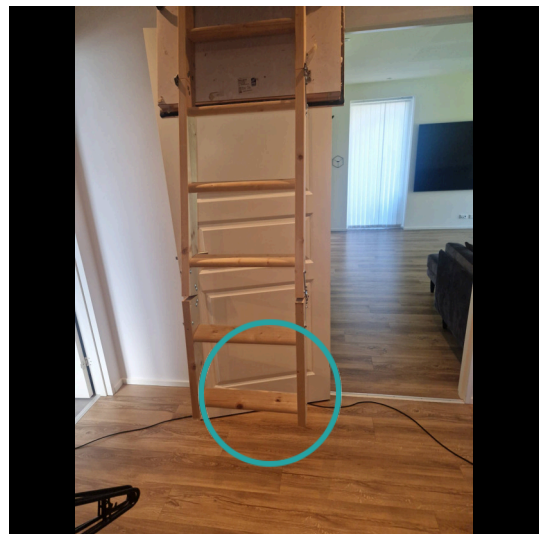
### Stueplan

Stige på lofttrappe i walk-in når ikke til gulv

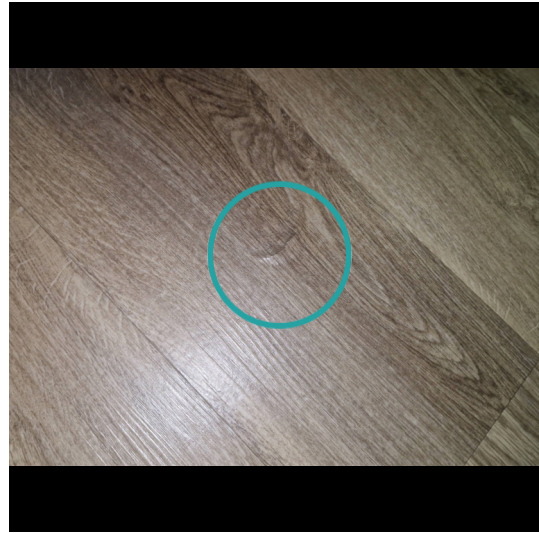
### Stueplan

Der er mindre mærker i trægulvet

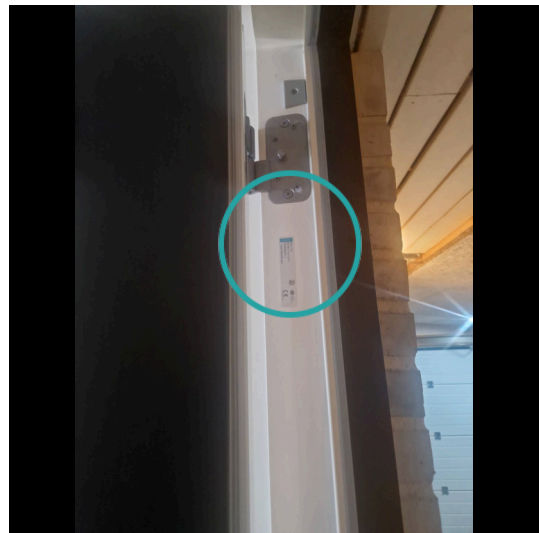
**Stueplan**

Der er ikke udført brandklassificeret dør og vindue, som opfylder de gældende brandkrav, mellem garage og beboelsesdelen

Dette kan forårsage hurtig brandspredning ved brand og udgør derfor en personrisiko.
