Dagnæsalle 79,
8700 Horsens

Bygningsoversigt

Dato for besigtigelse: 24-04-2026

Introduktion til VTR rapporten

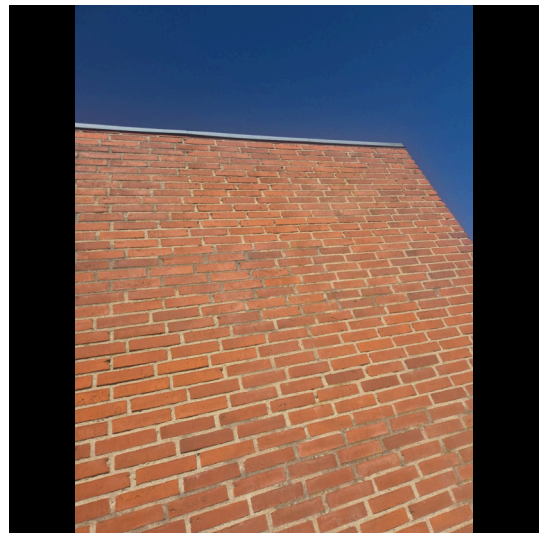
**Ydervægge****SKADE:**

Det er defekte og porøse fuger i murværket mod øst og nord

Omfanget er på nuværende tidspunkt så begrænset, at der ikke skønnes at være nogen risiko.

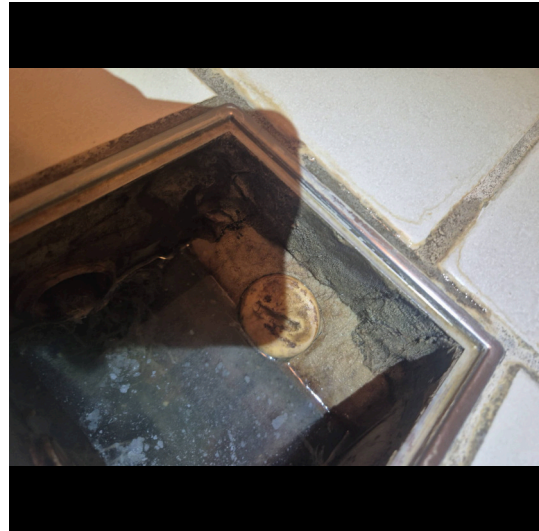
SKADE:

Der er afstand og synlig betonkant mellem afløbsskål og rist i gulv afløb i bruseniche

Afløbet er vandbelastet fra gulvoverfladen, og der er risiko for fugtindtrængen og skader på de underliggende konstruktioner og installationer.

Udskiftning af gulv afløb

Udbedringseksempel: Udskiftning af gulv afløb i betongulv med fliser/klinker. Afløbsskål ophugges og udskiftes med ny afløbsskål af rustfrit stål med ramme og 140 x 140 mm rist. Inkl. membranklemflange, vandlås og studse for sideindløb. Afløbsskålen tilsluttes afløbssystemet. Beton udstøbes omkring gulv afløbet til plan med eksisterende betonlag.

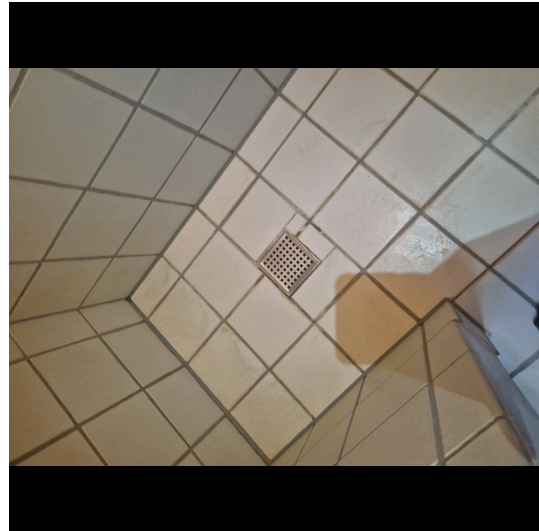
SKADE:

Der er gulvklinter og vægfliser med mangelfuld vedhæftning til underlaget i brusenichen

Der er tale om gulv og væg med direkte vandbelastning, hvorfor der er risiko for skader på de omkringliggende konstruktioner og installationer.

Udskiftning af gulvklinter

Udbedringseksempel: Udskiftning af gulvklinter og vådrumsbehandling. Gulvklinter aftages. Underlaget rengøres omhyggeligt. Gulvet vådrumsbehandles. Der skal anvendes et komplet system til vandtætning med produkter fra samme godkendelse. Overflader primes og forsegles i hjørner, omkring rørgennemføringer og ved overgang væg/gulv. Heldækkende tætningsmasse påføres. Gulvklinter opsættes, fuges og afrenses. I hjørner, og i overgang væg og gulv samt omkring sanitære installationer fuges med elastisk, vådrums siliconefugemasse.

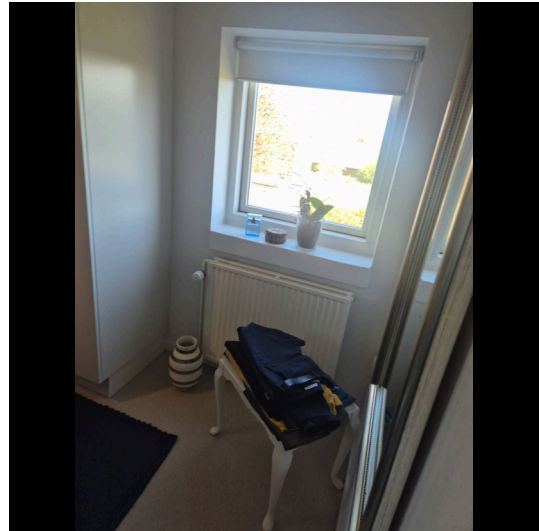
SKADE:

Vinduet i værelse og stue overholder ikke kravet til redningsåbning

Der er risiko for personskade i tilfælde af brand.

Forholdet kan evt. afhjælpes ved montering af røgalarm tilsluttet el-nettet, jf. BR18.

Etablering af godkendt redningsåbning

Opgaven har ikke været mulig at prissætte, det anbefales at kontakte en tømrer med henblik på udredning af opgaven og tilbud på udbedring.

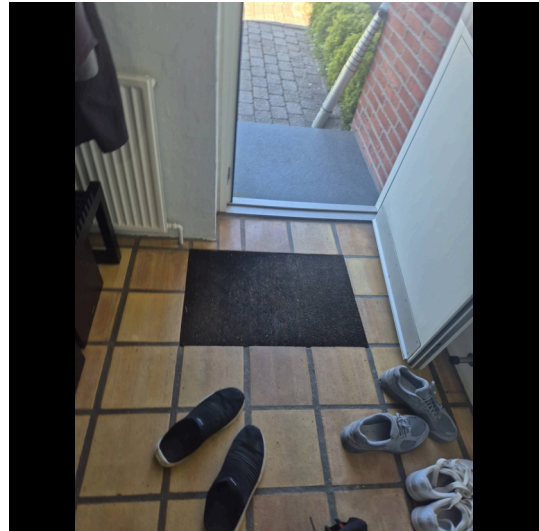
**Stueplan****SKADE:**

Der er gulvklinter med mangelfuld vedhæftning til underlaget, særligt på trappeløb og i entre

Konstruktionen har henstået sådan i en længere årrække uden følgeskader, der vurderes derfor ikke at være nærliggende risiko for skade.

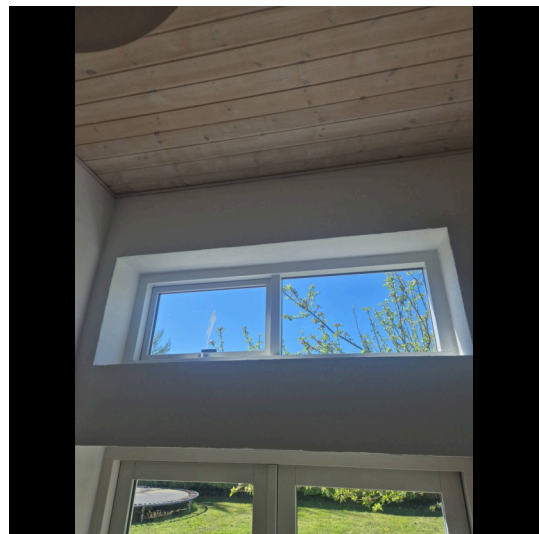
**Stueplan****SKADE:**

Der er revnedannelse over vinduer i tilbygningen

Omfanget er på nuværende tidspunkt så begrænset, at der ikke skønnes at være nogen risiko.

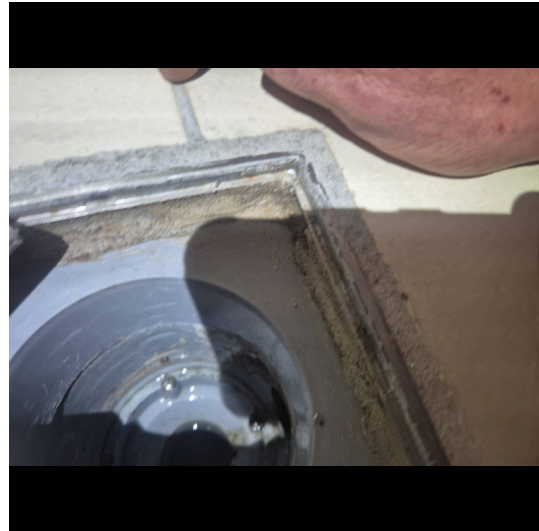
SKADE:

Der er afstand og synlig betonkant mellem afløbsskål og rist i gulv afløb i bruseniche

Afløbet er vandbelastet fra gulvoverfladen, og der er risiko for fugtindtrængen og skader på de underliggende konstruktioner og installationer.

Udskiftning af gulvafløb

Udbedringseksempel: Udskiftning af gulvafløb i betongulv med fliser/klinker. Afløbsskål ophugges og udskiftes med ny afløbsskål af rustfrit stål med ramme og 140 x 140 mm rist. Inkl. membranklemflange, vandlås og studse for sideindløb. Afløbsskålen tilsluttes afløbssystemet. Beton udstøbes omkring gulvafløbet til plan med eksisterende betonlag.

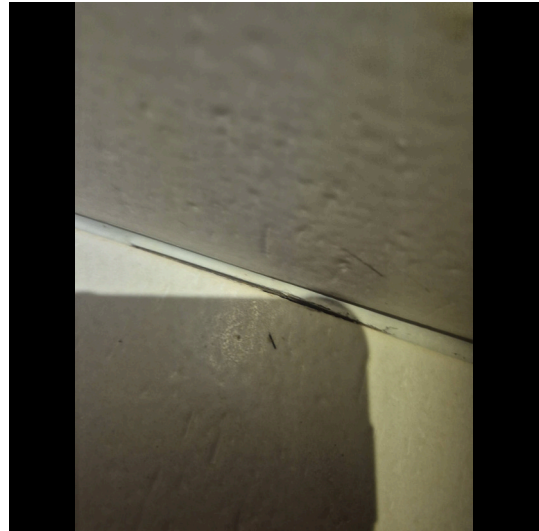
SKADE:

Der er defekte/revnede fuger i bruseniche ved gulv

Der er tale om fuger, som er direkte vandbelastede, hvorfor der er risiko for skader på de omkringliggende konstruktioner og installationer.

Eftergang af fuger

Udbedringseksempel: Eftergang af fuger i vådrum. Eksisterende fuger udskæres. Underlaget rengøres omhyggeligt, fugesider affedtes. Fugemassen påføres ved brug af flisebræt, og smøres ud for at fylde mellemrummet mellem fliser og klinker.

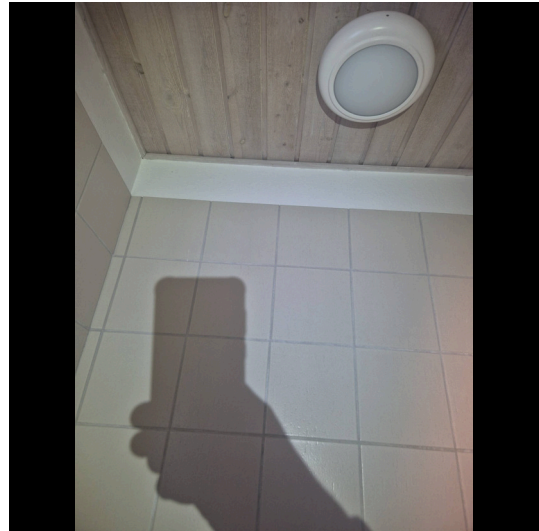
SKADE:

Der er enkelte vægfliser med mangelfuld vedhæftning til underlaget øverst i bruseområdet

Der er tale om et mindre område, som ikke er vandbelastet, grundet placeringen. Der vurderes derfor ikke at være nærliggende risiko for skader.

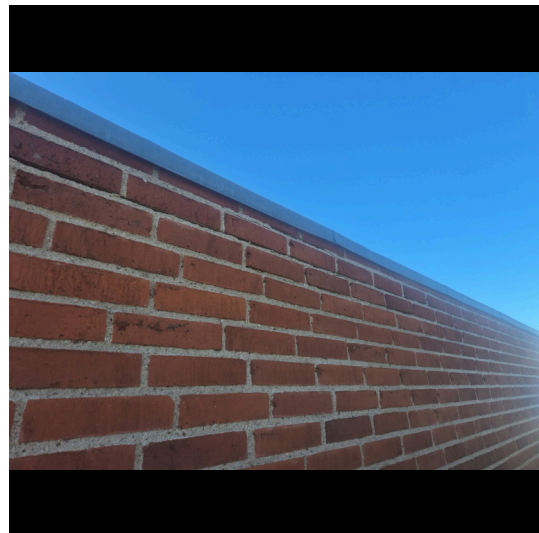
**Ydervægge****SKADE:**

Der er revnedannelse og defekte fuger i de øverste skifter mod nord

Forholdet skønnes ikke at medføre nogen risiko.

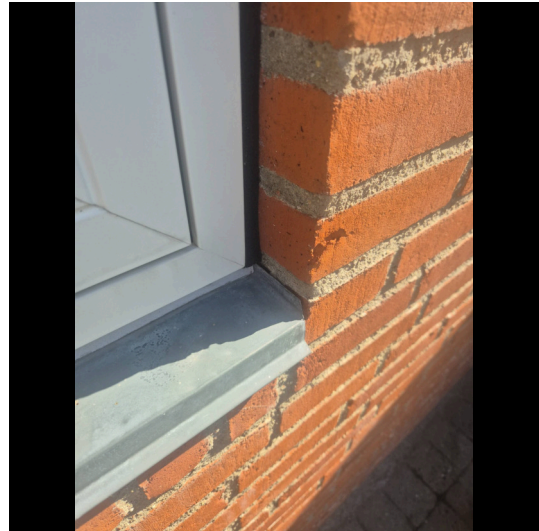
SKADE:

Afslutningen i enderne på sålbænkene er ikke tætsluttende

Konstruktionen har henstået sådan i en længere årrække uden følgeskader, der vurderes derfor ikke at være nærliggende risiko for skade.
