Realsyn+ for

Assensvej 95,  
5771 Stenstrup

### Bygningsoversigt

## LITRA A - Beboelse

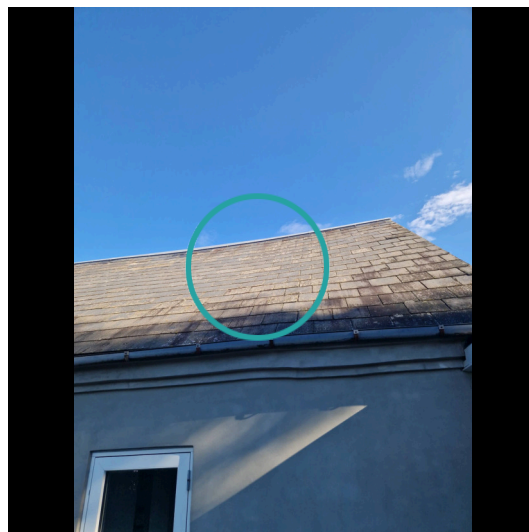
**Tag****SKADE:**

Tagpladerne har begyndende nedbrydning, blandt andet langs kanter og på overflader. Det ses på begge tagflader

**RISIKO:**

Det vurderes, at skaden kan udvikle sig på længere sigt.

**Udskiftning af tagplader**

Udbedringseksempel: Udskiftning af tagplader eks. som Cembrit oplægges på det eksisterende lægteunderlag, med tætningsbånd i bølgepladernes vandrette overlæg og fastgøres med indfarvede tagskruer, spændskiver og tætningskiver. Udhængsklodser af plast med ventilation monteres over nederste taglægte ved tagfod.

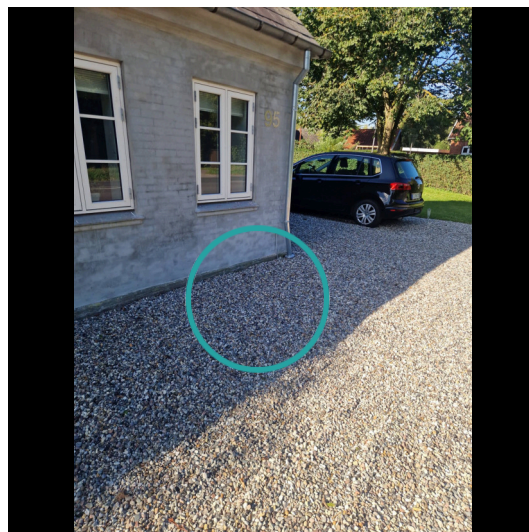
**Fundament/sokkel****SKADE:**

Der er mindre revner i sokkel bl.a. mod vej. Revnerne kan ikke genfindes i ydervæggen

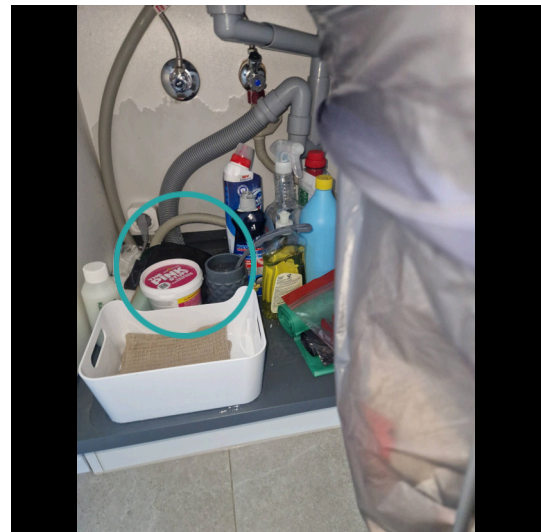
**SKADE:**

Vandindstallation under vask er utæt

**RISIKO:**

Det vurderes, at skaden kan udvikle sig på kortere sigt.

## Indhent tilbud fra vvs

Opgaven har ikke været mulig at prissætte, det anbefales at kontakte en VVS'er med henblik på udredning af opgaven og tilbud på udbedring.

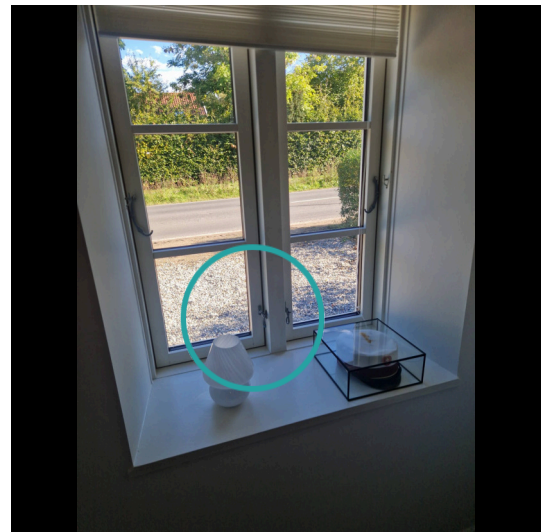
**SKADE:**

Vinduet i værelse overholder ikke kravet til redningsåbning

**RISIKO:**

Der er risiko for personskade.

## Etablering af godkendt redningsåbning

Opgaven har ikke været mulig at prissætte, det anbefales at kontakte en tømrer med henblik på udredning af opgaven og tilbud på udbedring.

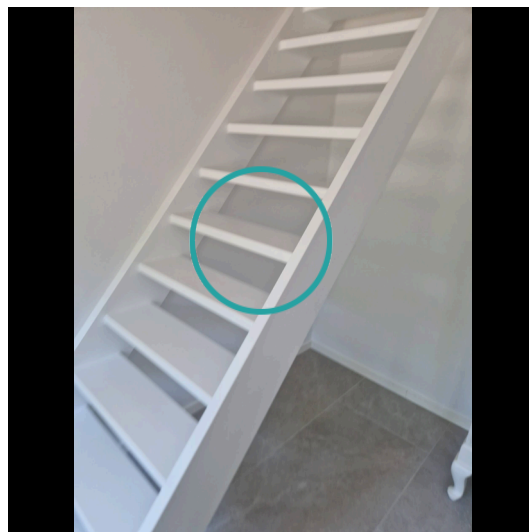
### SKADE:

Der er ikke udført håndliste ved trappen til 1. sal

### RISIKO:

Der er risiko for personskade.

## Montering af værn m. håndliste

Udbedringseksempel: Montering af værn/håndliste.

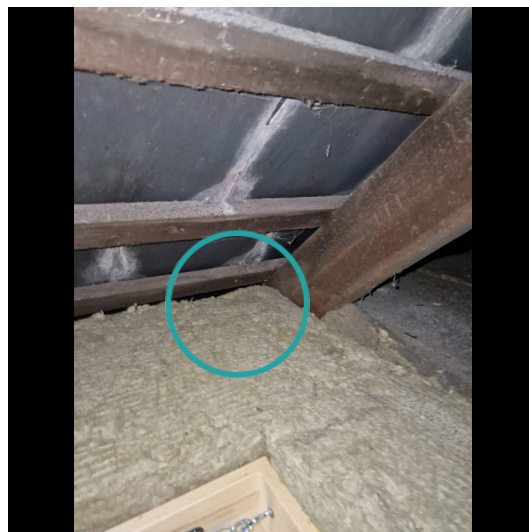
**SKADE:**

Isolering er ført helt ud mod undertag / tagflade ved tagfod, og blokerer derfor for ventilationen
