# Tilstandsrapport

## E/F Brandholmsparken

Rødovre Parkvej 179 m.fl.,  
Rødovre

**Maj 2023**

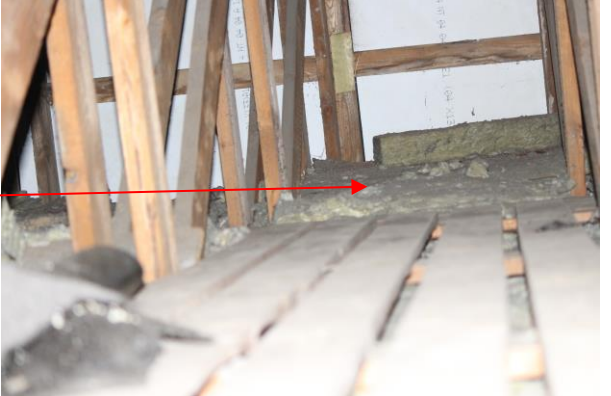
<p><b>Billede 01.1.1</b></p> <p>Tagrum er isoleret med batts oven på beton dæk. Der er udlagt gangbroer nogle steder, dog er tagrum så lavt, at de ikke er fremkommelige.</p> <p>Ca. 45 mm. batts.</p>

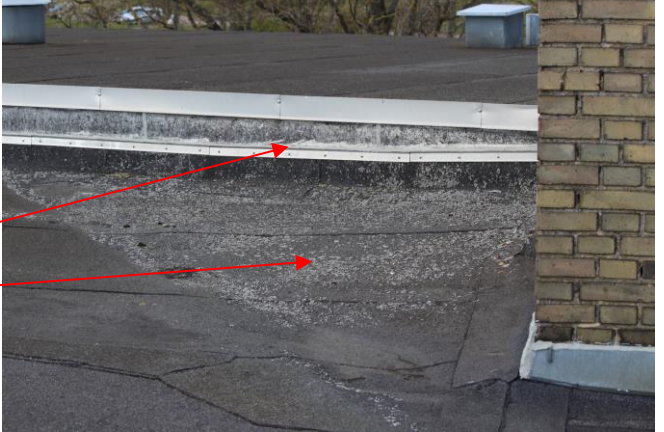
<p><b>Billede 01.2.1</b></p> <p>Tagpap belægning står algebegroet flere steder. groet flere steder. Billede er taget ved siden af skorsten på blok 1. Algebegrøning på billede vurderes at forekomme grundet ophobning af vand, grundet dårlig afvanding.</p> <p>Nyere fuger</p> <p>Algebegrøning i lunke</p>

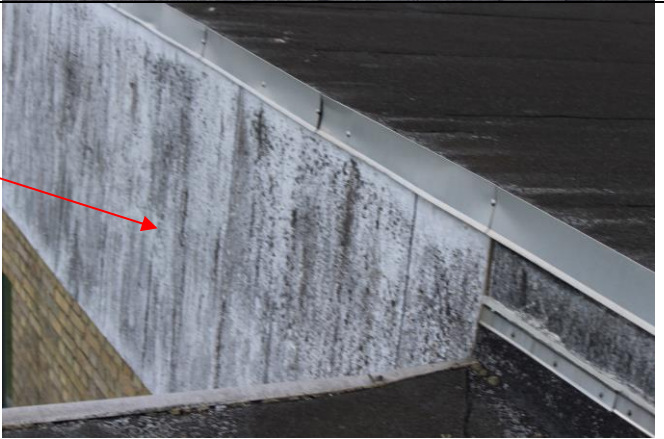
<p><b>Billede 01.3.1</b></p> <p>Cembritplader langs tagkant står generelt i dårlig stand, plader står ikke plant alle steder.</p> <p>Cembritplader.</p>

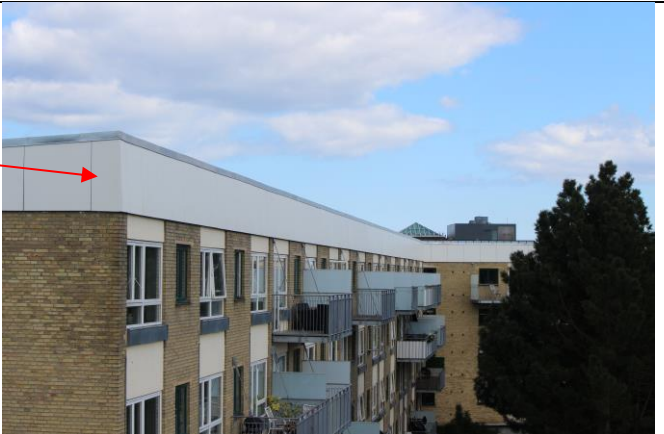
<p><b>Billede 01.3.2</b></p> <p>Cembritplader og inddækninger på blok 4 og 5 blev udskiftet i 2022.</p>

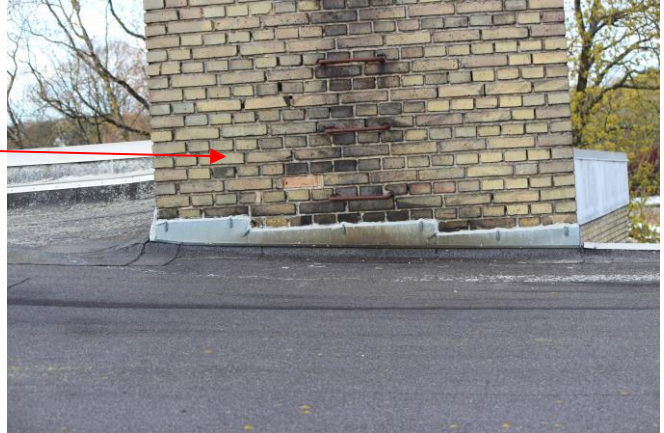
<p><b>Billede 01.4.1</b></p> <p>Skorsten i hjørne mellem blok 1 og 2. Skorsten er ikke i brug og bør nedtages til under tagkant ifm. etablering af nyt lag tagpap.</p>

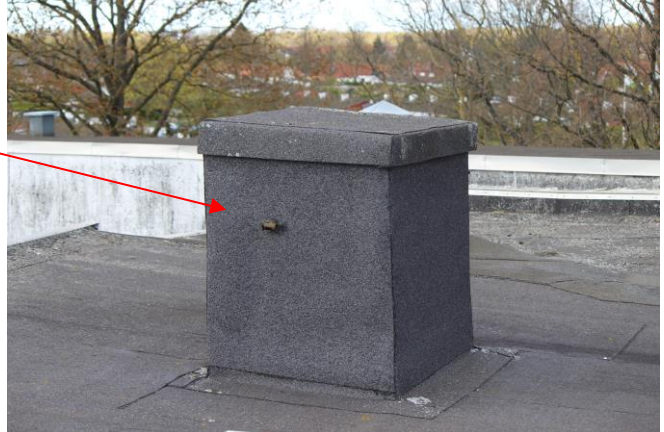
<p><b>Billede 01.4.2</b></p> <p>Stor firkantet "kasse" belagt med tagpap, "kasse" står placeret på blok 1 over opgang nr. 201.</p> <p>"Kasse" kan ikke umiddelbart åbnes.</p>

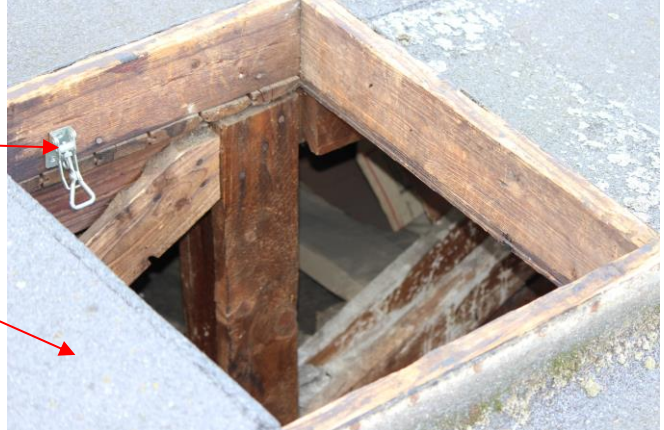
<p><b>Billede 01.5.1</b></p> <p>Adgangslem til tag, adgangslem er udført som en solid træ "hætte" som skubbes ned over en træramme og fastlåses indvendigt med hængsler.</p> <p>Lem er tung og svær at betjene.</p>

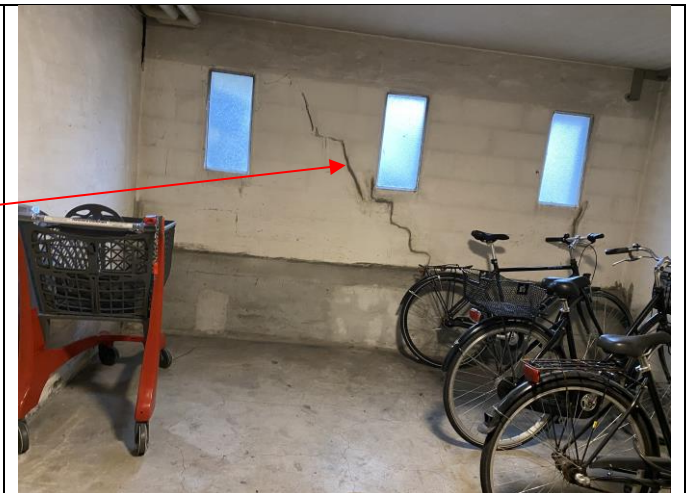
<p><b>Billede 02.1.1</b></p> <p>Kælderydervægge er udført i letbeton blokke, som er filset på indvendig side. Der forefindes flere store sætningsrevner på indvendig side.</p> <p>Sætningsrevne.

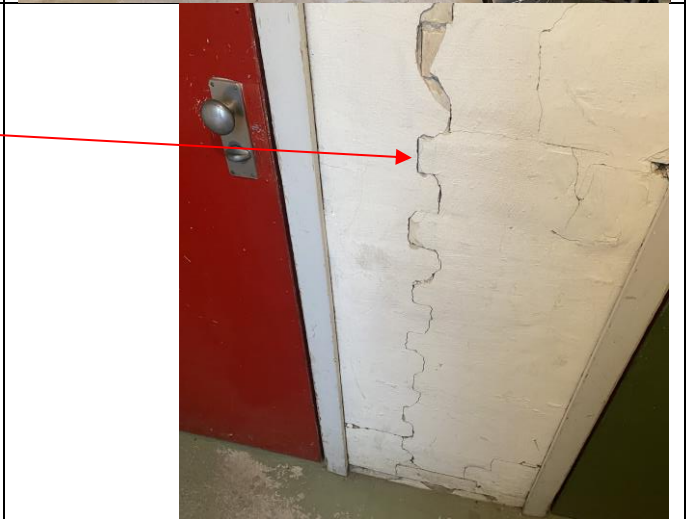
<p><b>Billede 02.1.2</b></p> <p>Murede indervægge står flere steder med revner og afskallet puds.

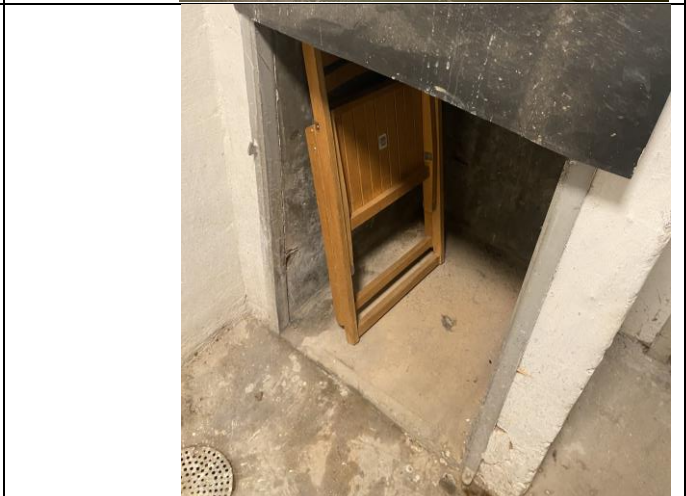
1 sted i kælder stod gammel affaldsskat åben og stålåge var fjernet. Stålåge fungerede som en form for brandadskillelse imellem skakt og kælder.  <b>Se billede 02.1.3</b>	<i>Affaldsskakte eftergås og sikres en korrekt lukning aht. Brand. Bør undersøges nærmere.  Ikke prissat, da omfang og udbedringsmetode er ukendt.</i>							
2 Kældergulve	Kældergulve står støbt, står generelt i ok stand, dog med revner nogle steder. Da der ikke er oplyst fugtskader i kælder, vurderes det at være uden betydning. Hvis fugt problemer skulle opstå, bør der foretages en renovering af kælder gulve.	<i>Intet at foretage.</i>							
	1 sted i kælder er gulv opbrækket, formentlig ifm. En udskiftning af installationer. Flere overskåret rør står tilbage og er ikke fjernet.  <b>Se billede 02.2.1</b>	<i>Affald og ubrugte rør fjernes, gulv reetableres.</i>							
				afsat	15.000	15.000	15.000

<p><b>Billede 02.1.3</b></p> <p>Bund af affaldsskakt i kælder, affaldsskakte er lukket og kan ikke benyttes. Der har siddet en stål låge på åbningen, for at adskille kælder og affaldsskakt brandmæssigt. Stål låge er blevet fjernet.</p>

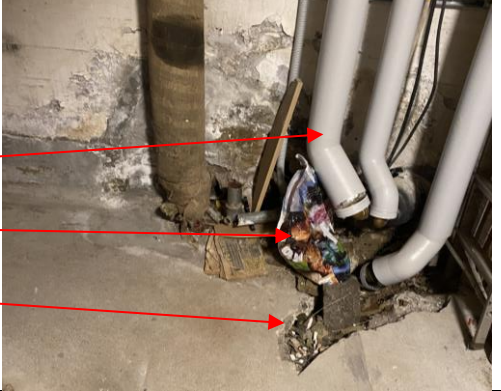
<p><b>Billede 02.2.1</b></p> <p>Et sted i kælder er gulv ophugget, ubrugte rør er ikke fjernet og affald ligger i hul.</p> <p>Nyere rør</p> <p>Affald</p> <p>Ophugget gulv</p>

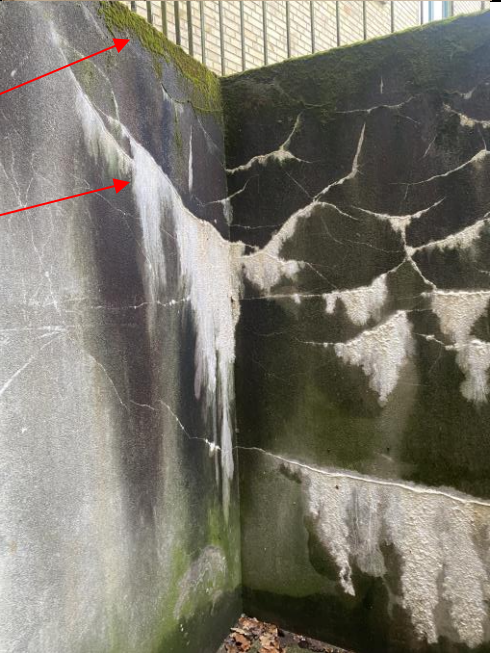
<p><b>Billede 02.3.1</b></p> <p>Udvendige kældertrappe vægge står med mange revner, algebegroning og salpeters udtræk.</p> <p>Algebegroning</p> <p>Revner med salpeters udtræk</p>

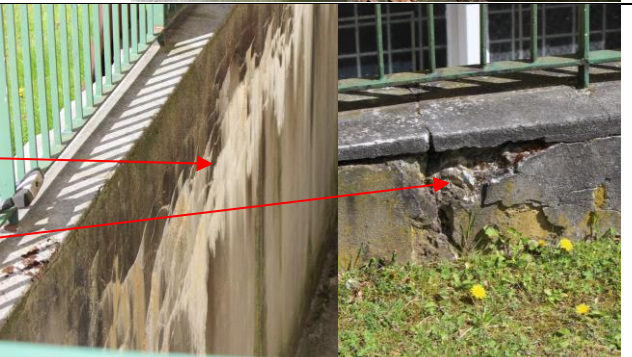
<p><b>Billede 02.3.2 &amp; 02.3.3</b></p> <p>I blok 4 v. erhverv mod gård, er der en længere kælder "skakt". Vægge står med mange revner og salpeters udtræk.</p> <p>På udvendig side er beton afskallet mange steder og generelt i dårlig stand.</p>

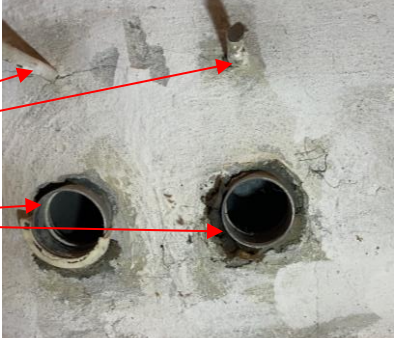
<p><b>Billede 02.4.1</b></p> <p>I kælder er gamle bøsningrør og bæringer ikke fjernet, men står ubrugt.</p> <p>Gamle bæringer</p> <p>Gamle bøsningrør</p>

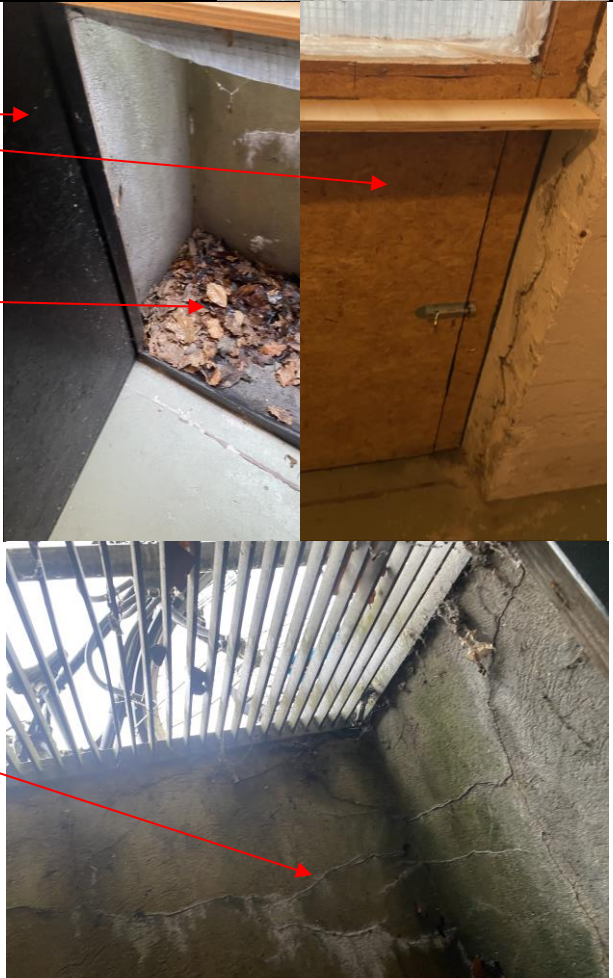
<p><b>Billede 02.5.1, 02.5.2 &amp; 02.5.3</b></p> <p>Lyskasser er lukket med en træ lem, som kan åbnes. Årsag er ukendt.</p> <p>Bund af lyskasse er fyldt med blade og bør løbende tømmes.</p> <p>Vægge i lyskasse er i beton og står med mange revner.</p>

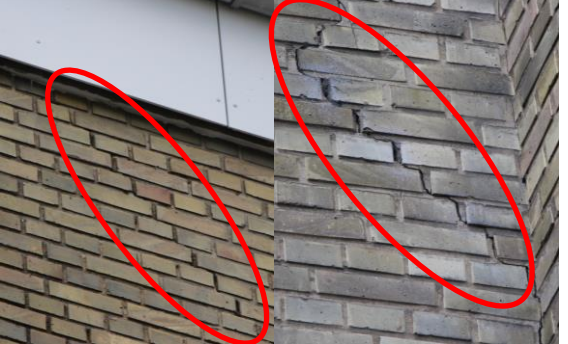
<p><b>Billede 03.1.1 &amp; 03.1.2</b></p> <p>Overfacader står flere steder med store sætningsrevner.</p>

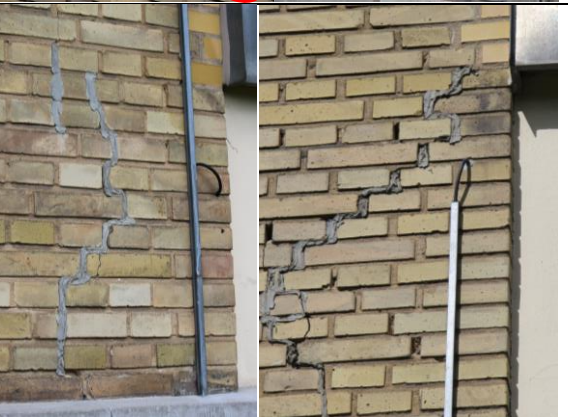
<p><b>Billede 03.1.3 &amp; 03.1.4</b></p> <p>Flere steder på overfacaden er der foretaget flere dårlige reparationer af sætnings-skader.</p>

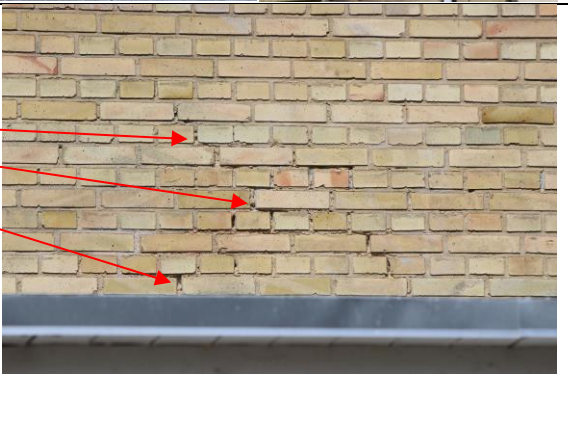
<p><b>Billede 03.1.5</b></p> <p>Sydvendte gavle står med mange porøse fuger, formentlig skyldes dette murbier.</p>

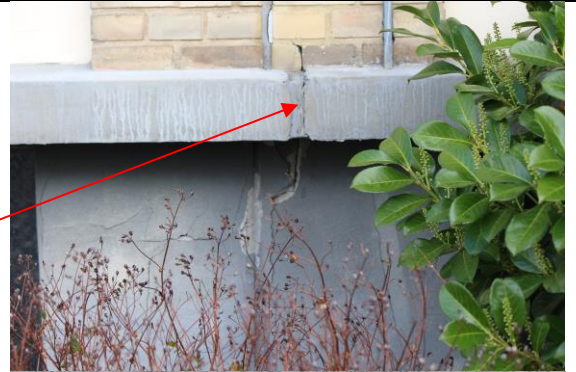
Underfacader står i letbeton blokke. Blokke står med mange revner, meget afskallet puds og meget store og dybe sætningsrevner.

Stor sætningsrevne.

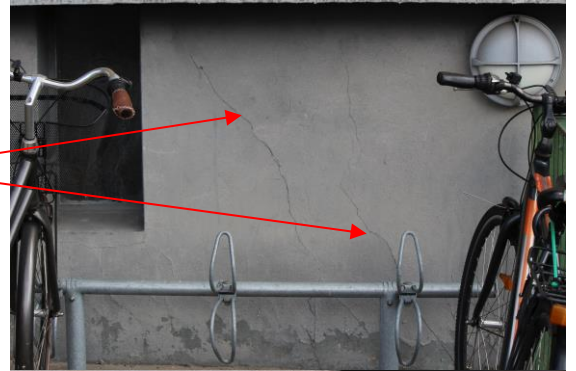
Mindre sætningsrevner.

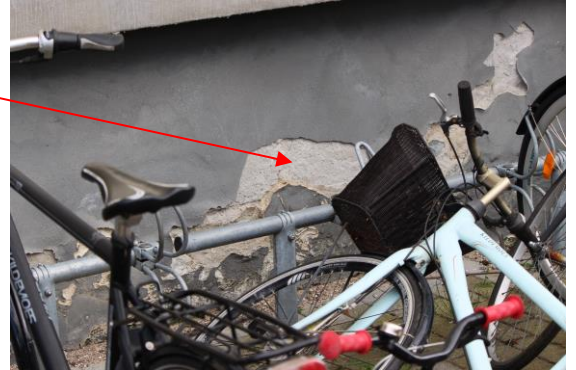
Meget afskallet puds.

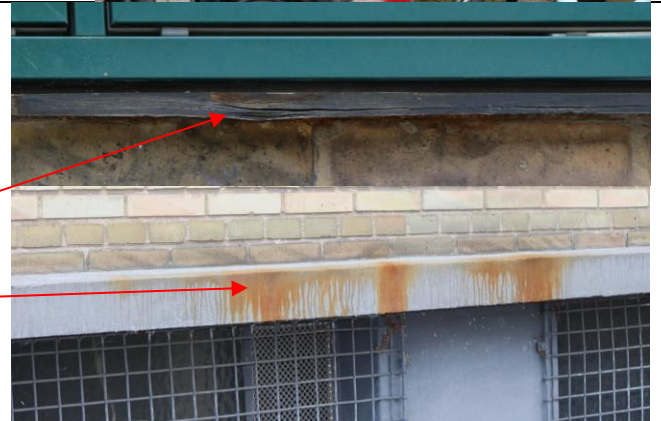
**Billede 03.3.1 & 03.3.2**

2 steder stod vandret bånd v. underfacade med meget rust aftegninger, det vurderes at rust kommer fra oven liggende ødelagte sålbænk.

Ødelagt sålbænk

Rust på vandret bånd

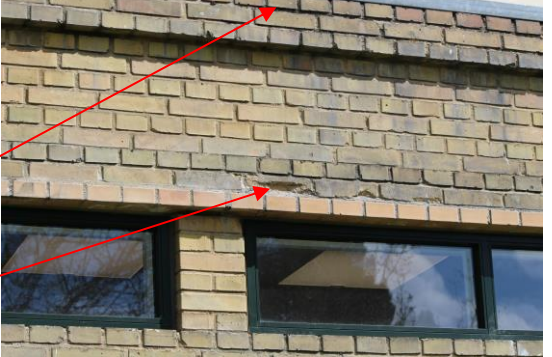
<p><b>Billede 03.4.1</b></p> <p>Vandrette bånd på gårdfacade v. erhverv i blok 4.</p> <p>Fuger er generelt udvasket og i dårlig stand, sten er ødelagte flere steder.</p> <p>Udvasket fuger</p> <p>Ødelagt sten</p>

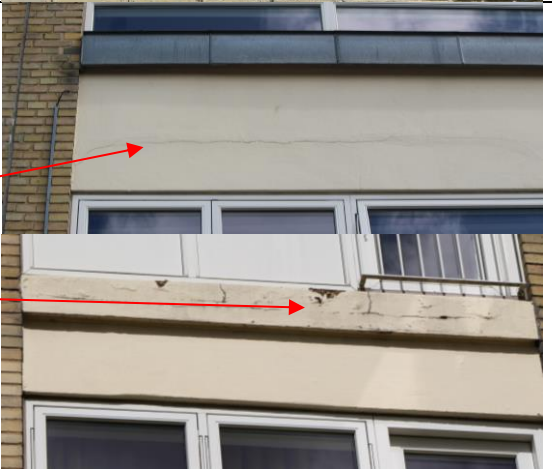
<p><b>Billede 03.5.1 &amp; 03.5.2</b></p> <p>Beton brystninger og stik står med revner flere steder og afskallet puds.</p> <p>Revne</p> <p>Afskallet puds</p>

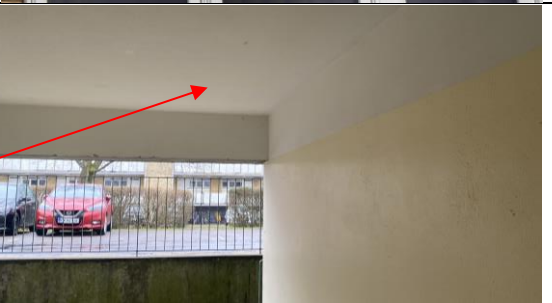
<p><b>Billede 03.6.1</b></p> <p>Lofter i gennemgang til hovedtrapper i blok 3 og 6. Lofter står uisolerede og er en direkte kuldebro til lejligheden oven over.</p> <p>Uisoleret loft</p>

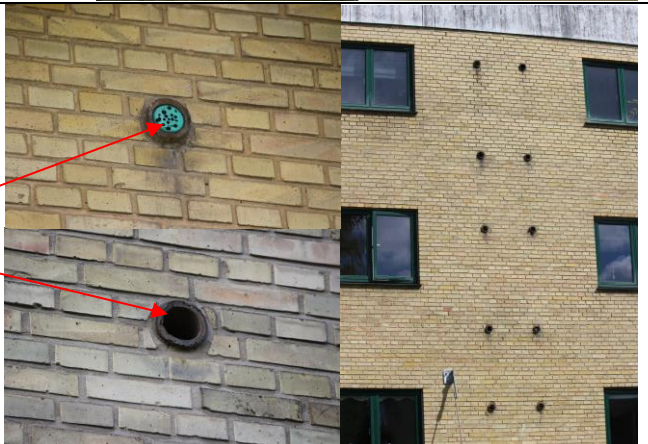
<p><b>Billede 03.7.1, 03.7.2 &amp; 03.7.3</b></p> <p>Udluftningshuller i facaden, står flere steder uden rist og andre steder fyldt op med noget. Aht. fugle bør huller lukkes med en rist.</p> <p>Hul med plastik i.</p> <p>Tomt hul, uden rist.</p>

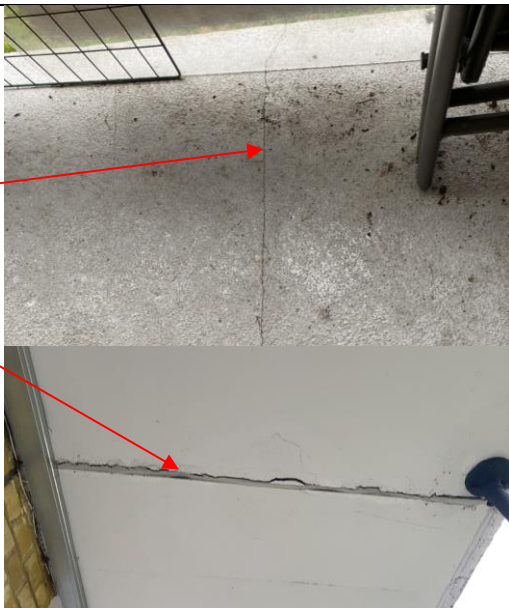
<p><b>Billede 03.8.1 &amp; 03.8.2</b></p> <p>Dæk på svalegange står med mange revner, specielt ved delitationsfuger. Revner virker til nogle steder at være gennemgående.</p> <p>Revne på oversiden af dæk</p> <p>Revne på undersiden af dæk ved delitationsfugen</p>

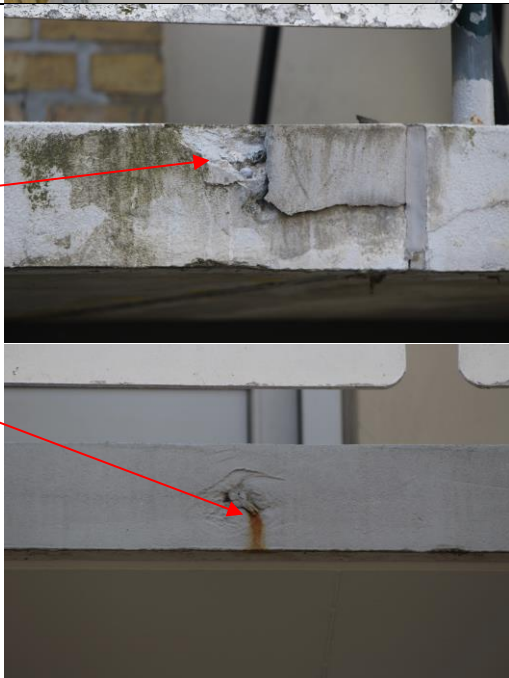
<p><b>Billede 03.8.3 &amp; 03.8.4</b></p> <p>Dæk på svalegange, forkanter står med mange revner, afbrækket beton og rustpletter.</p> <p>Afbrækket beton</p> <p>Rustplet i forkant</p>

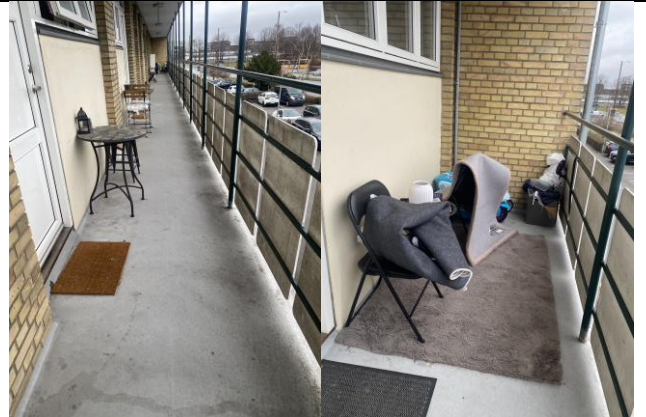
**Billede 03.8.5 & 03.8.6**

Flere steder på svalegange stod der en masse ting, svalegange skal friholdes.

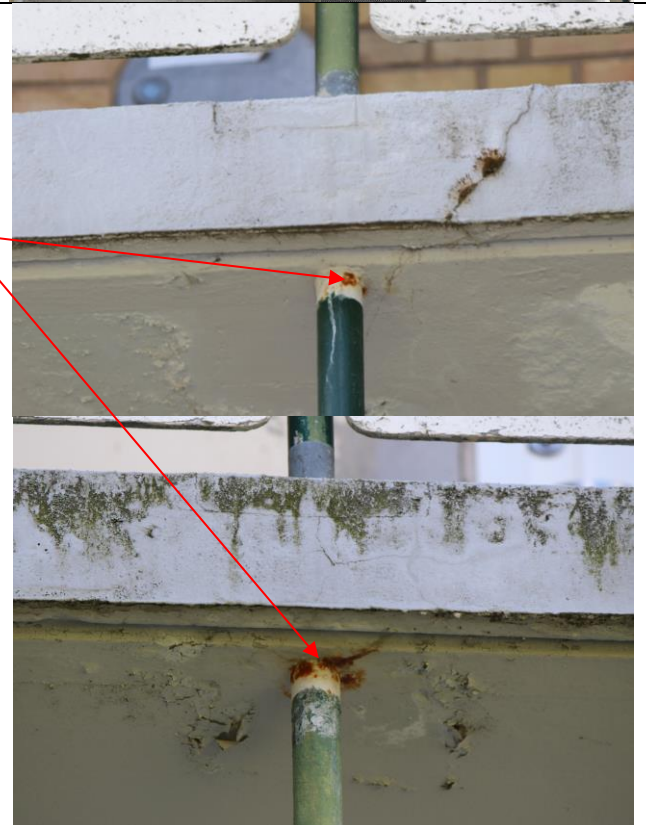
**Billede 03.8.7 & 03.8.8**

Stål til værn er rustet flere steder, specielt lige ved gennemføringen i dækket.

Rust

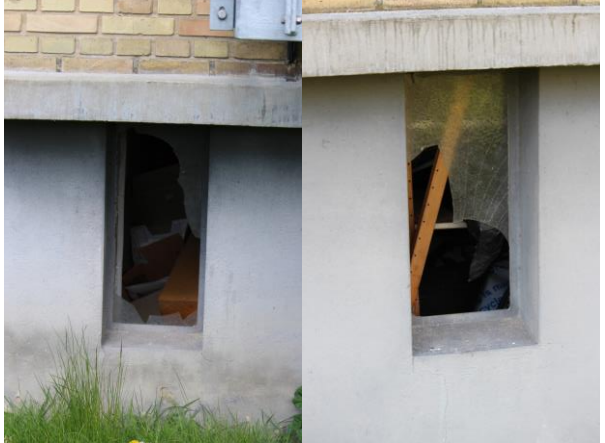
<p><b>Billede 04.3.1 &amp; 04.3.2</b></p> <p>Flere glas i vinduer til kælder var smadret.</p>

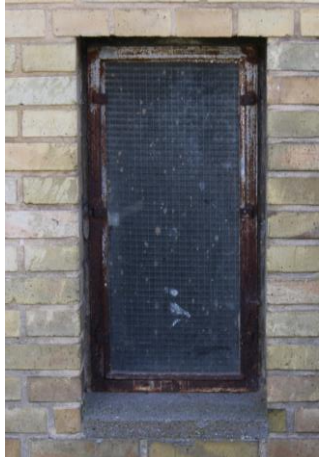
<p><b>Billede 04.3.3</b></p> <p>1 kælder vindue i nordlige gavl på blok 6, vindue står meget tæret og generelt i dårlig stand.</p>

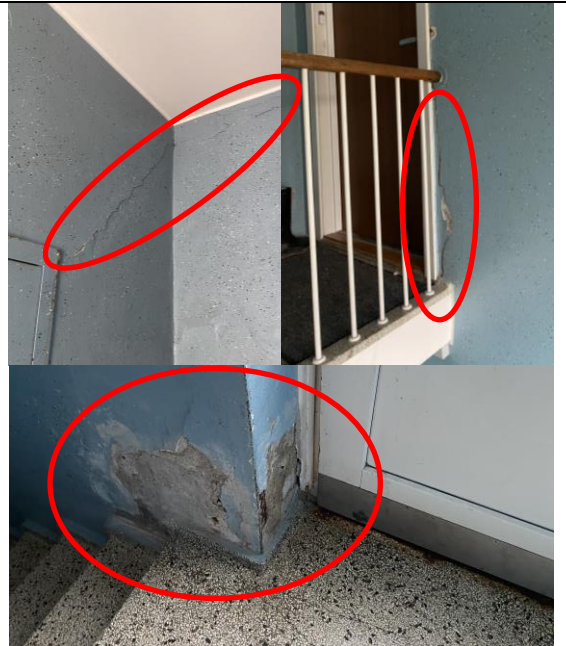
#### Billede 06.2.1, 06.2.2 & 06.2.3

Vægge i trapper står flere steder med store revner eller afskallet puds.  
Nogle revner er også tydelige på udvendig side af vægge.

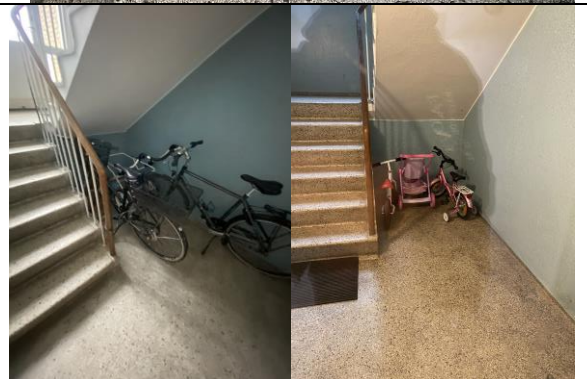
#### Billede 06.6.1 & 06.6.2

I bund af hovedtrapper stod der flere steder cykler og barnevogne. Trappeopgange skal friholdes, da det er en flugt vej.

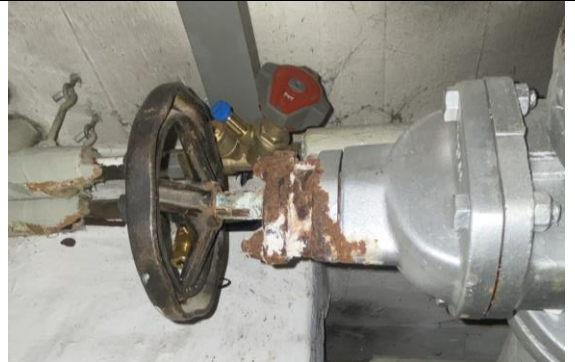
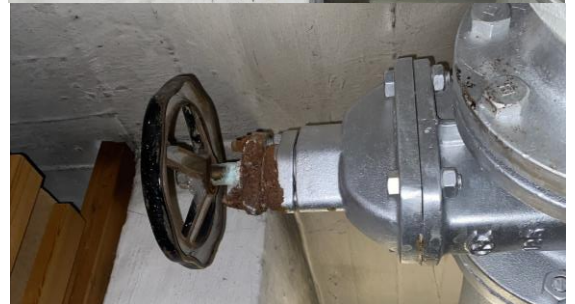
#### Billede 11.4.1 & 11.4.2

Ventiler i kælder til varmerør, står mange steder tæret.  
Det er uvist hvor vidt ventiler stadig fungerer.

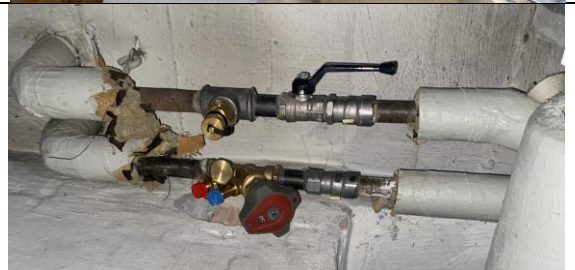
#### Billede 11.5.1

5	Isolering	Stigstrengene står uisolere og mindre dele af kælderledningerne står ligeledes uisolere. Ved udskiftning af ventiler, er isolering ike blevet reetableret.  <b>Se tegning 11.5.1</b>	<i>Man kan overveje at efterisolere hele varmeinstallationen. Ikke prissat.</i>							
11 Varmeinstallation i alt overføres til summationsark side 5							-	-	-	-

Nogle steder i kælder er ventiler til varmeanlægget  
udskiftet. Isolering omkring rør er ikke blevet  
reableret.
