Realsyn+ for

Blommevang 1,  
3550 Slangstrup

Dato for besigtigelse: 16-02-2026

## Introduktion til VTR rapporten

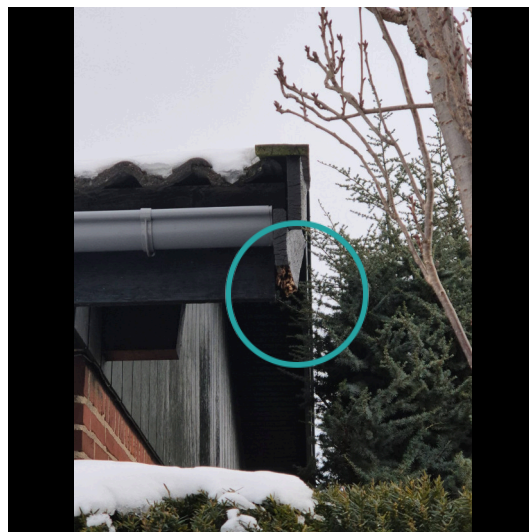
Udvendigt træværk ved og omkring tag har påbegyndende nedbrudt træ. Forholdet er f.eks. konstateret i vindskeder mod sydvest

Det vurderes, at skaden kan udvikle sig på længere sigt.

**798,00 Pr lbm\*****Udskiftning af vindskede**

Udbedringseksempel: Udskiftning af vindskede. Vindskede med dækbræt udføres af ru brædder af fyrretræ, 5. sortering - kvinta, trykimprægneret iht. NTR-klasse AB. Vindskeden afsluttes med dækbræt.

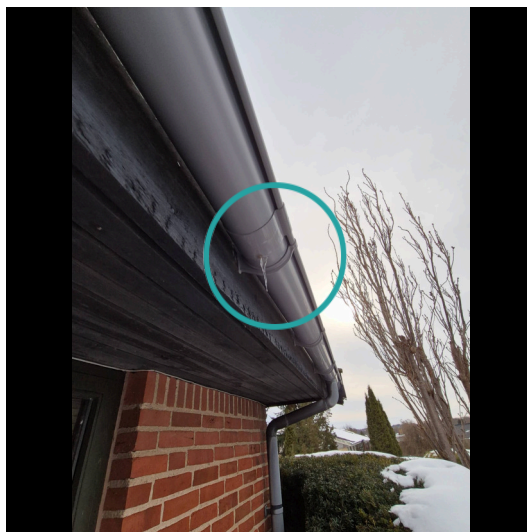
Der er utætheder i tagrenden, f.eks. mod vest, samt tagvand der bliver ledt ud på terræn ved nedløb, f.eks. på det sydvestlige hjørne

Forholdet kan fortsat udvikle sig, og give risiko for skader på andre bygningsdele på sigt.

## Udskiftning af tagnedløb

Udbedringseksempel: Udskiftning af let tagnedløbsrør. Tagnedløbsrør tilsluttes tagrendens tudstykke med bajonetknæ. Nedførsel og brøndkrave tilsluttes nedløbsbrønd. Tagnedløbsrøret monteres til murværk med 2 stk. rørholdere og hængselsstifter.

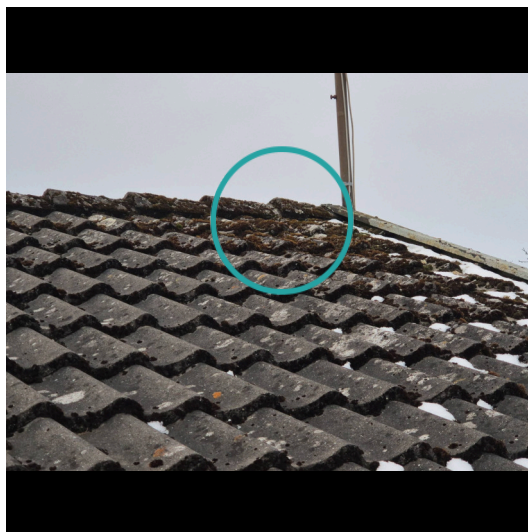
Undertag i tagrender forvitrer og smuldrer, f.eks. mod øst

Der ses ikke tegn på følgeskader. Forholdet er udført jf. datidens byggeskik.

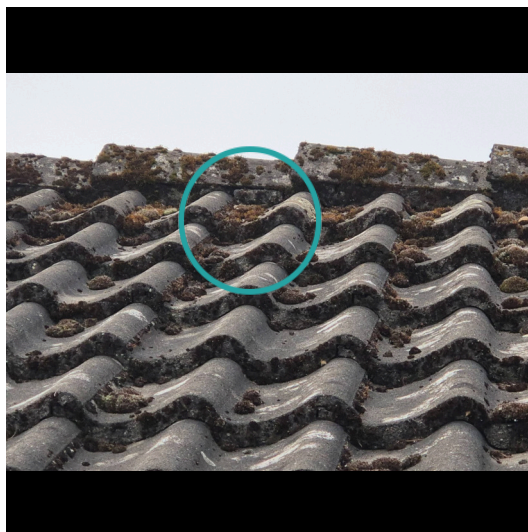
Rygningsmørtel har revner og mangler enkelte steder, ses f.eks. på den østvendte tagflade

Der er risiko for vandindtrængen på de underliggende bygningsdele, ved blæst og nedbør.

Der er ikke tegn på skade ved besigtigelsen. Dette forhold skal sammenholdes med, at undertaget ikke er ført over rygningen, set inde i tagrummet.

**Montering af rygningssten**

Udbedringseksempel: Montering af rygningssten evt. lagt i mørtel/kit.

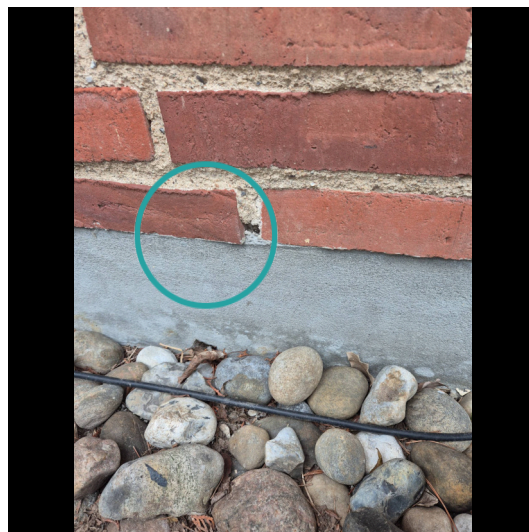
Der er flere steder hvor murværkets fuger er udfaldne, ses f.eks. mod øst

Omfanget er på nuværende tidspunkt så begrænset, at der ikke skønnes at være nogen risiko.

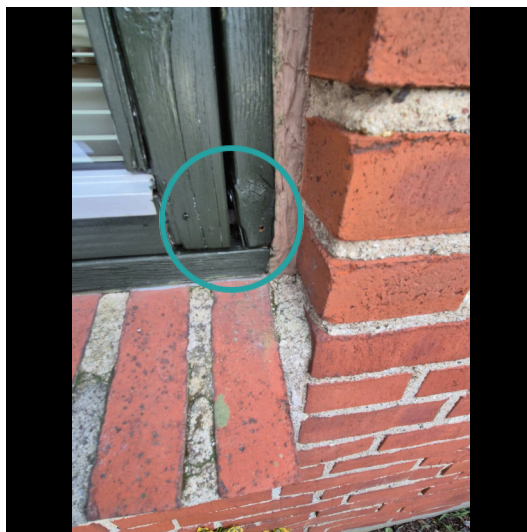
Der er nedbrydninger på enkelte vinduer og glaslister, f.eks. på vinduet i gavl mod syd

Nedbrydningen vurderes at fortsætte på længere sigt.

**502,00 Pr lbm\*****Montering af glaslister**

Udbedringseksempel: Montering af glaslister. Evt. eksisterende lister aftages og erstattes af nye lister af vakuumimprægneret fyrretræ. Listen stryges på begge sider med træbeskyttelse og monteres.

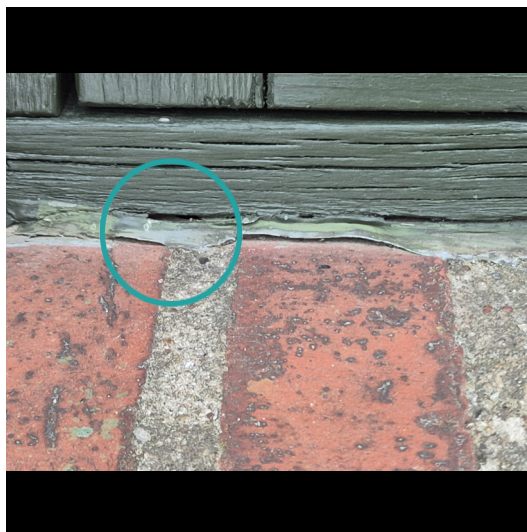
Fuger omkring døre og vinduer har flere steder mistet elasticiteten og er med fugeslip, f.eks. i bunden af vinduet længst mod sydvest

Der er risiko for fugtindtrængen og skader på de underliggende/bagvedliggende konstruktioner på kort sigt.

## Udbedring af fuger

Udbedringseksempel: Udbedring af fuger. Kontaktflader mellem fuge og omgivende bygningsdele afrenses. Udrensning/udkradsning af eksisterende fuge, stopning, fugeunderlag og elastisk fuge.

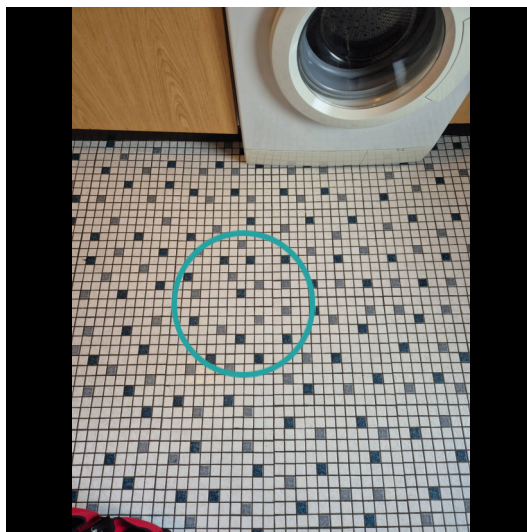
Der er gulvklinter med mangelfuld vedhæftning til underlaget, f.eks. foran vaskeskabet

Da der er tale om områder uden direkte vandpåvirkning, skønnes der ikke nærliggende risiko for følgeskader. Den svigtende vedhæftning er dog af en sådan karakter, at forholdet kan udvikle sig på længere sigt med risiko for svigt/revner i klinker og fuger.

## Udskiftning af klinker/fliser

Udbedringseksempel: Udskiftning af fliser/klinker Aftagning af fliser/klinker. Underlaget rengøres omhyggeligt. Svummelag af cement og fint sand 1:1 arbejdes ind i underlaget. Afretningslag af slidlagsbeton 0-4 mm udlægges, komprimeres og afrettes, lagtykkelse 20 mm. Fleksibel fliseklæb, 3,5 kg/m<sup>2</sup>, påføres. Fliser/klinker udlægges, fuges med cementbaseret fugemasse og afrenses. I overgang væg og gulv fuges med silicone fugemasse.

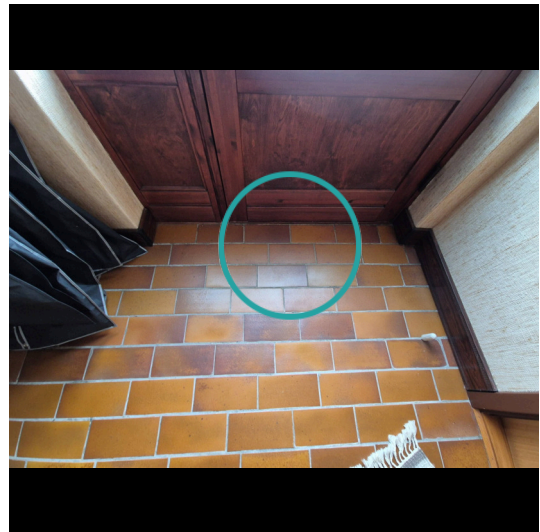
Der er gulvklinter med mangelfuld vedhæftning til underlaget, f.eks. ved hoveddøren

Omfanget er på nuværende tidspunkt så begrænset, at der ikke skønnes at være nogen nærliggende risiko for skade

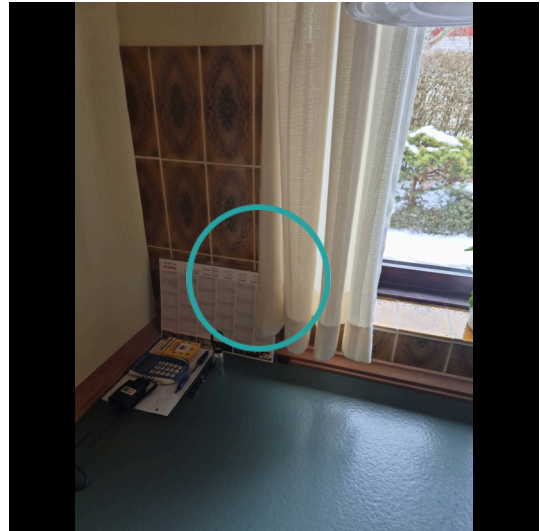
Vægfliser mangler fuld vedhæftning til underlaget, f.eks. til venstre for vinduet og i lysning

Der kunne ikke registreres følgeskader ved besigtigelsen, og der vurderes ikke at være nærliggende risiko for skade.

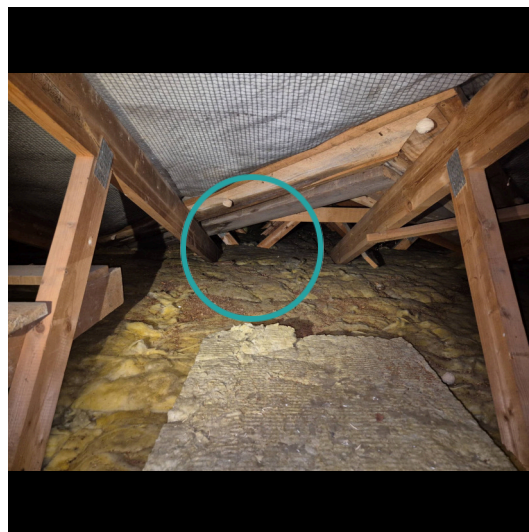
Skotrendebrædder og planker under skotrende mod vest er skjoldede/misfarvede. Forholdet er konstateret i tagrum.

Forholdet antyder, at der jævnligt sker uhensigtsmæssige opfugtninger, hvilket kan give anledning til skader på sigt.

## Udskiftning af skotrende

Udbedringseksempel: Udskiftning af skotrende. Tagbelægningen langs med skotrende nedtages.

Skotrendebræddeunderlag nedtages. Skotrendeunderlag udføres af ru pløjede brædder, kantlægger i dimension som øvrige taglægger. Brædderne sømmes til spær. Skotrende af zink 12, snit 500 mm, monteres.

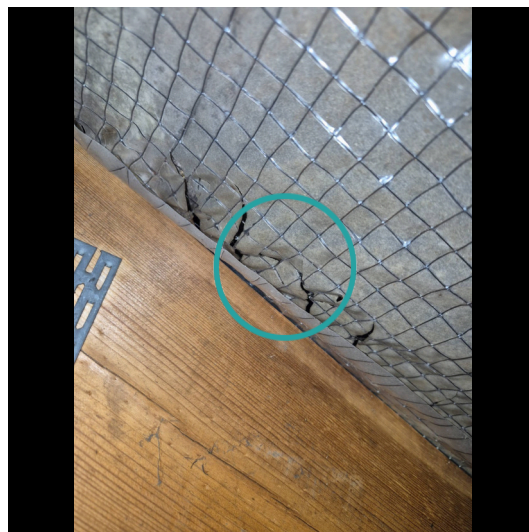
Undertaget er med påbegyndende slid og ælde

Idet der er tale om en tæt tagdækning betontagsten, skønnes der ikke nærliggende risiko for skade. Forholdet skønnes at være aldersrelateret.

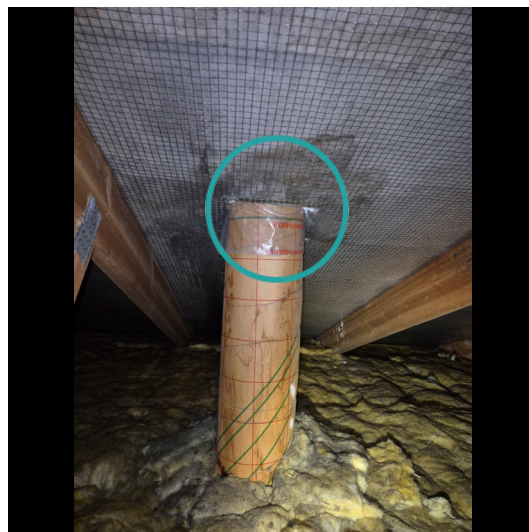
Aftrækskanaler, fra f.eks. toilet, er ikke monteret byggeteknisk korrekt i tagrum, ses mod øst

Det vurderes, at skaden kan udvikle sig på længere sigt.

Dette forhold kan sammenholdes med forholdet vedr. fugtskjolder på lofter på Toilet og badeværelse

**Etablering af aftræk fra tagrum inkl. isolering og taghætte**

Udbedringseksempel: Etablering af ventilationskanal. Aftrækskanalsystem, som Cembrit. Aftrækskanalen isoleres ved omvikling med lamelmåtter, lagtykkelse 50 mm, afsluttet med Isogenopak. Inkl. taghætte (max rørlængde 3 meter)

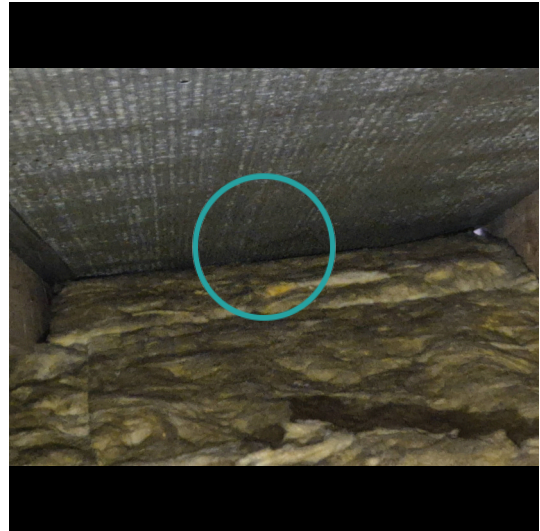
Isolering er ført helt ud mod undertag/tagflade ved tagfod, og blokerer derfor for ventilationen

Der er ikke tegn på skade efter nu mange år, hvorfor forholdet skønnes uden konstruktiv betydning.

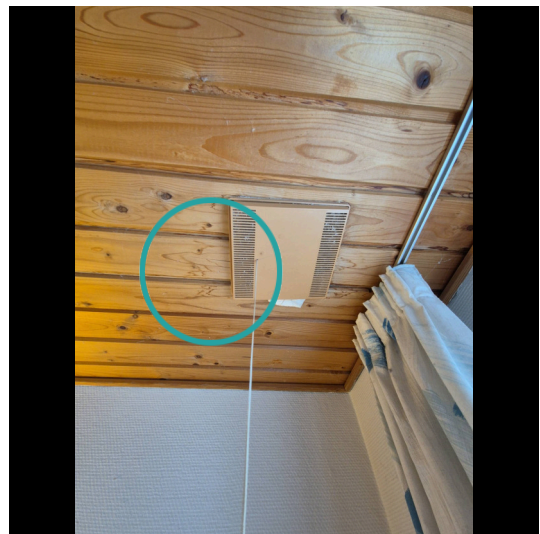
Der er fugtskjolder på loftet på Toilet og Badeværelse, f.eks. omkring aftræk

Der var ikke tale om opfugtninger på besigtigelsestidspunktet. Der vurderes at være tale om ældre fugtskjolder fra tidligere utætheder/vandskader.

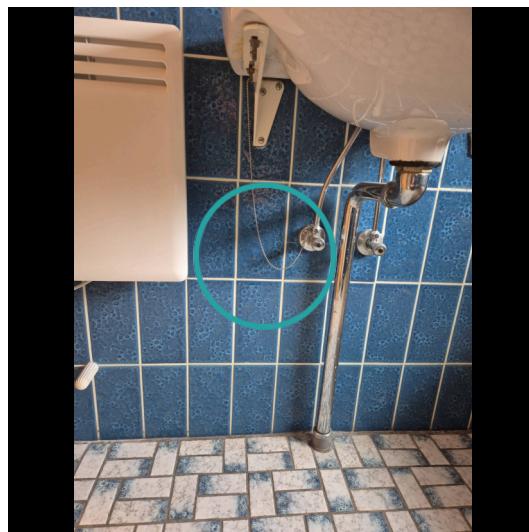
Der er gulvklinter og vægfliser med mangelfuld vedhæftning til underlaget udenfor det vandbelastede område, f.eks. under vasken

Der er tale om gulv og væg uden direkte vandbelastning, men grundet opmagasinering fanget vurderes det, at der ikke er risiko for skader på de omkringliggende konstruktioner og installationer på sigt.

## Udskiftning af klinker/fliser

Udbedringseksempel: Udskiftning af fliser/klinker. Aftagning af fliser/klinker. Underlaget rengøres omhyggeligt. Svummelag af cement og fint sand 1:1 arbejdes ind i underlaget. Afretningslag af slidlagsbeton 0-4 mm udlægges, komprimeres og afrettes, lagtykkelse 20 mm. Flexibel fliseklæb, 3,5 kg/m<sup>2</sup>, påføres. fliser/klinker udlægges, fuges med cementbaseret fugemasse og afrenses. I overgang væg og gulv fuges med silicone fugemasse.

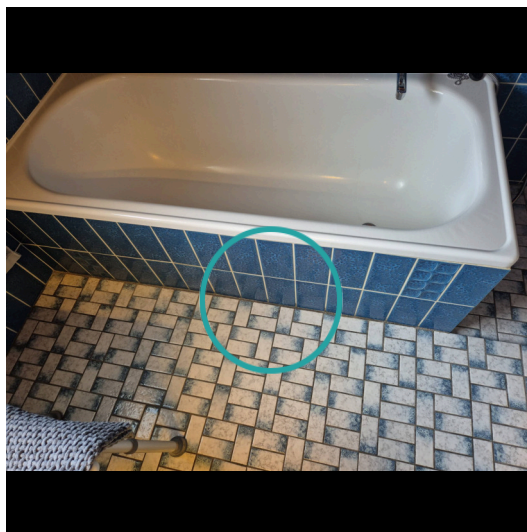
Der er gulvklinter og vægfliser med mangelfuld vedhæftning til underlaget i det vandbelastede område, f.eks. på gulv ved gulv afløbet ikke brusenichen. Og der er afstand og synlig betonkant mellem afløbsskål og rist i gulv afløb i brusenichen

Der er tale om gulv afløb, gulv og væg med direkte vandbelastning, hvorfor der er risiko for skader på de omkringliggende konstruktioner og installationer.

**Udskiftning af gulv afløb**

Udbedringseksempel: Udskiftning af gulv afløb i betongulv med fliser/klinker. Afløbsskål ophugges og udskiftes med ny afløbsskål af rustfrit stål med ramme og 140 x 140 mm rist. Inkl. membranklemflange, vandlås og studse for sideindløb. Afløbsskålen tilsluttes afløbssystemet. Beton udstøbes omkring gulv afløbet til plan med eksisterende betonlag.

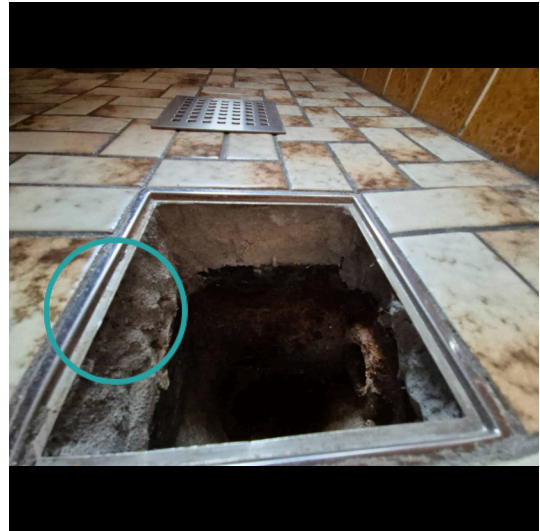
Der er afstand og synlig betonkant mellem afløbsskål og rist i gulv afløb, samt flere vægfliser er med mangelfuld vedhæftning til underlaget f.eks. over vasken

Gulv afløbet er ikke vandbelastet fra gulvoverfladen, og der skønnes derfor ikke at være nærliggende risiko for skader.

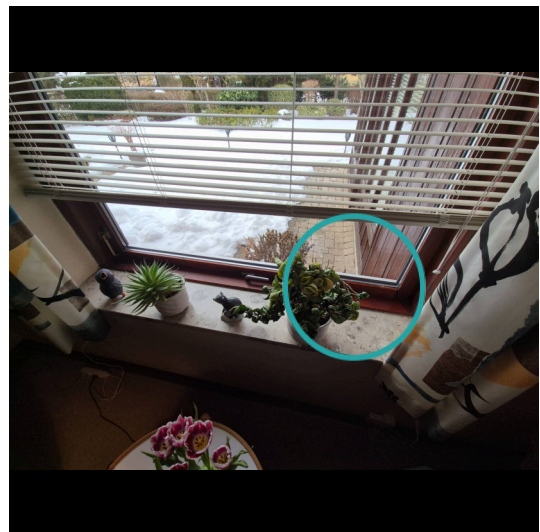
Der er enkelte vinduer, der binder og går stramt i karm.

Omfanget er på nuværende tidspunkt så begrænset, at der ikke skønnes at være nogen risiko.

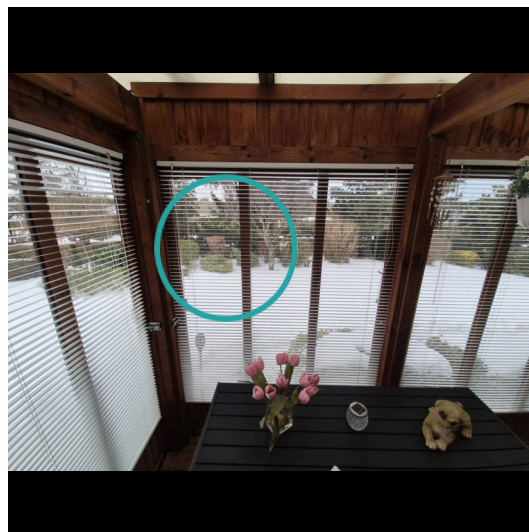
Skydedør på facadevæg, længst mod syd, binder og går stramt i karm.

Der kunne ikke registreres følgeskader ved besigtigelsen, og der vurderes ikke at være nærliggende risiko for skade.
