REAL

Realsyn+ for

Valmuevej 2,
4600 Køge

Dato for besigtigelse: 03-06-2026

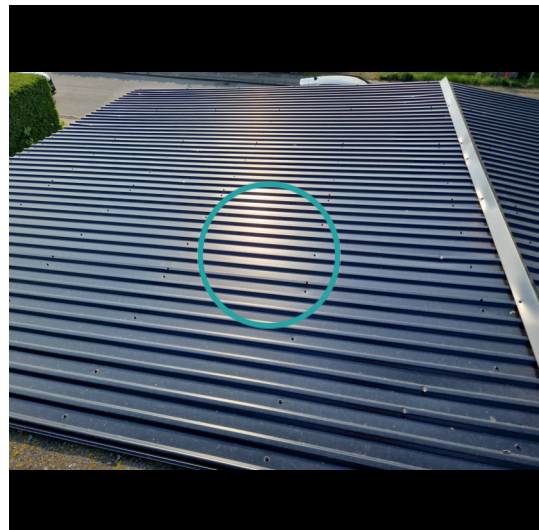
Metalpladerne er lidt bulede og ujævne

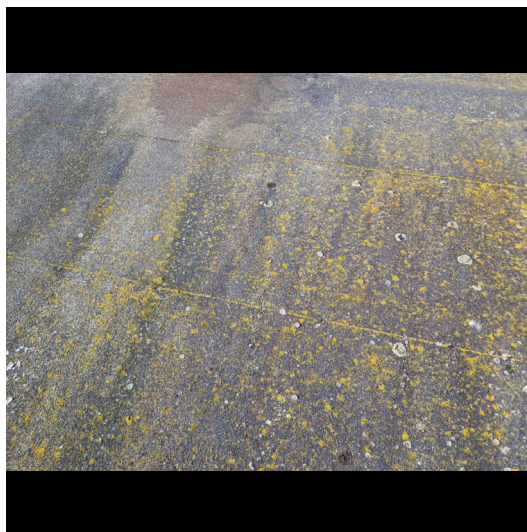
Tagpappen er med påbegyndende nedslidning og ælde.

Det vurderes, at skaden kan udvikle sig på længere sigt.

Der konstateres ingen utætheder ved besigtigelsen. Men der må påregnes en begrænset restlevetid på taget. Der er udlagt stålplader på en del af taget, som er sket i forbindelse med en forsikrings sag.

Udbedringseksempel: Montering af nyt lag asfalttagpap. Afrensning og lægning af et lag tagpap på eksisterende tagpapdækning. Den eksisterende tagflade skal rengøres grundigt. Eksisterende tagpap grundes med asfaltgrunder, som skal tørre helt, inden det nye tagpap, som Icopal Top Safe, lægges.

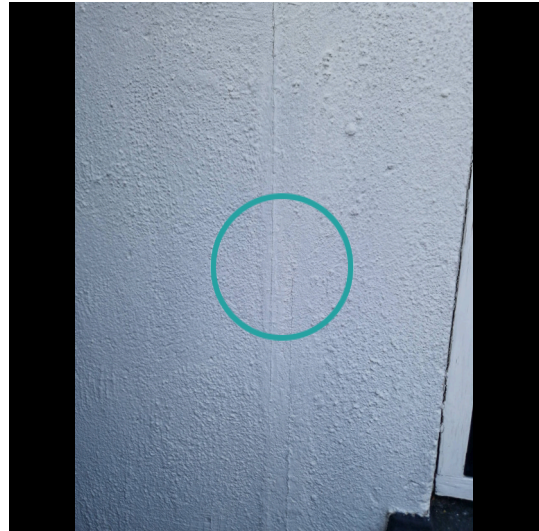
Ydervægge og betonkanter over vægge har enkelte revner, bl.a. mod nord

Det vurderes primært at være samlinger af elementer

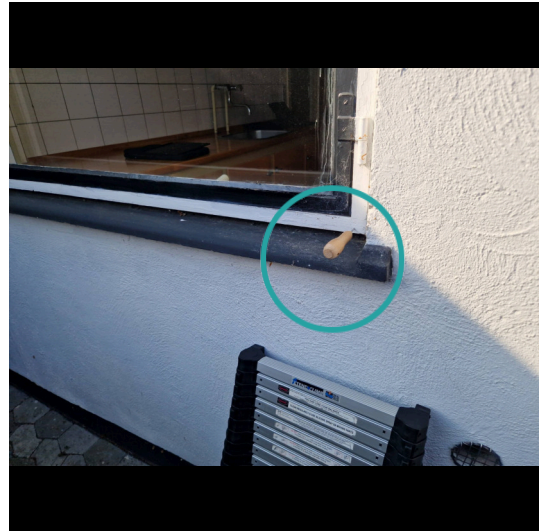
Der er nedbrydning i vinduerne enkelte steder, mod nord

Nedbrydningen vurderes at fortsætte på længere sigt.

Udbedringseksempel: Udskiftning af nedbrudt træ. Det nedbrudte træ skæres væk og et stykke træ af samme sort og densitet tildannes nøjagtigt og indsættes i stedet for det beskadigede. Det reparerede område grundes og malebehandles på begge sider. Det udskiftede træværk afvaskes, slibes og males en gang.

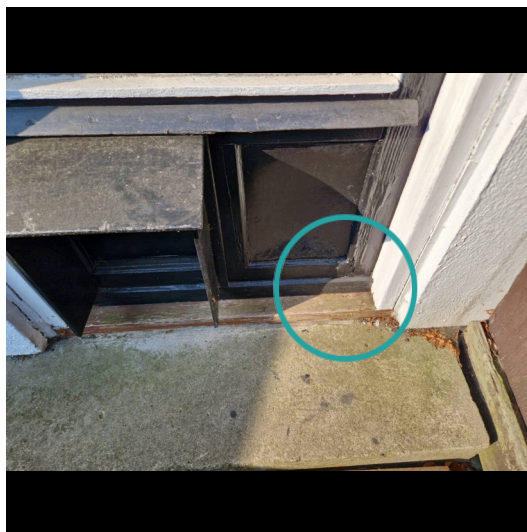
Der er nedbrydninger i dør mod bryggers og i terrassedør mod syd

Nedbrydningen vurderes at fortsætte på længere sigt.

Udbedringseksempel: Udskiftning af træ. Det nedbrudte træ skæres væk og et stykke træ af samme sort og densitet tildannes nøjagtigt og indsættes i stedet for det beskadigede. Det reparerede område grundes og malebehandles på begge sider. Døren afvaskes, slibes og males en gang.

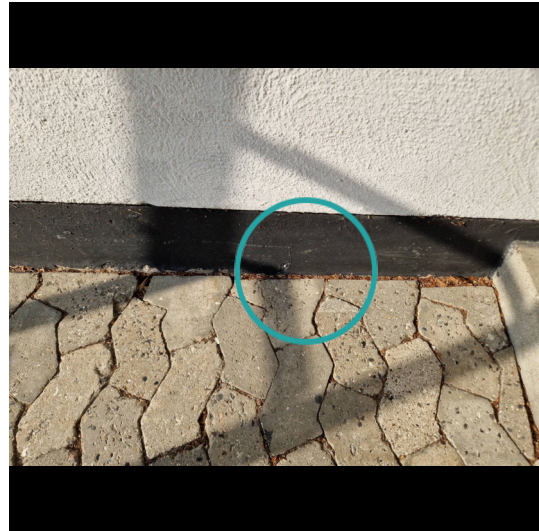
Sokkelpuds er i områder revnet og afskallet og har mangelfuld vedhæftning til underlaget, f.eks. mod nord

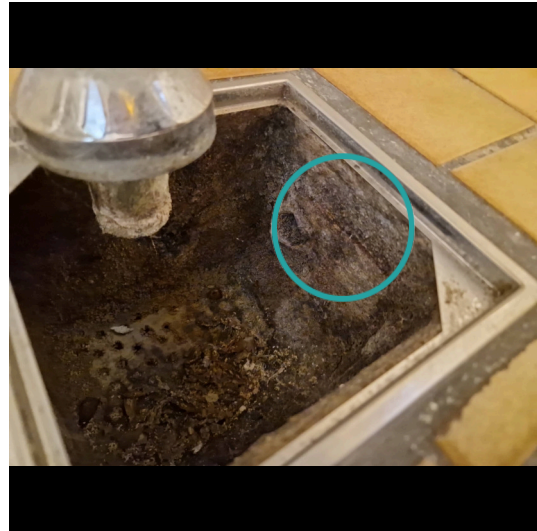
Der er afstand og synlig betonkant mellem afløbsskål og rist i gulv afløbet

Afløbet er vandbelastet fra gulvoverfladen, og der er risiko for fugtindtrængen og skader på de underliggende konstruktioner og installationer.

Udbedringseksempel: Udskiftning af gulvafløb i betongulv med fliser/klinker. Afløbsskål ophugges og udskiftes med ny afløbsskål af rustfrit stål med ramme og 140 x 140 mm rist. Inkl. membranklemflange, vandlås og studse for sideindløb. Afløbsskålen tilsluttes afløbssystemet. Beton udstøbes omkring gulvafløbet til plan med eksisterende betonlag.

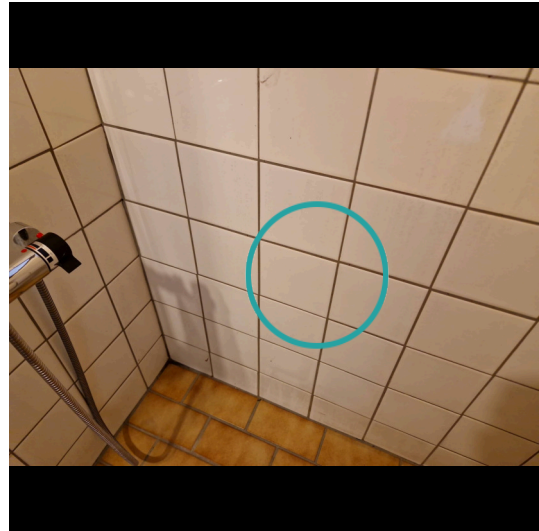
Der er gulvklinter og vægfliser med mangelfuld vedhæftning til underlaget i brusenichen samt revner i hjørnefuger

Der er tale om gulv og væg med direkte vandbelastning, hvorfor der er risiko for skader på de omkringliggende konstruktioner og installationer.

Udbedringseksempel: Udskiftning af vægfliser. Vægfliser aftages. Underlaget rengøres omhyggeligt. Overflader primes og forsegles i hjørner, omkring rørgennemføringer og ved overgang væg/gulv. Heldækkende tætningsmasse påføres. Vægfliser opsættes, fuges og afrenses. I hjørner, og i overgang væg og gulv samt omkring sanitære installationer fuges med elastisk, vådrums siliconefugemasse.

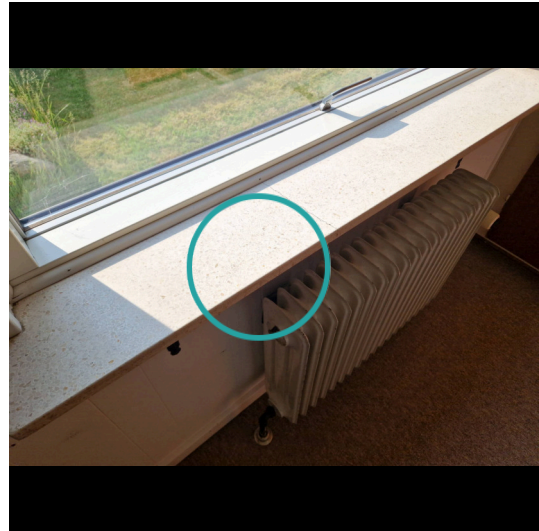
Vinduespladen er revnet

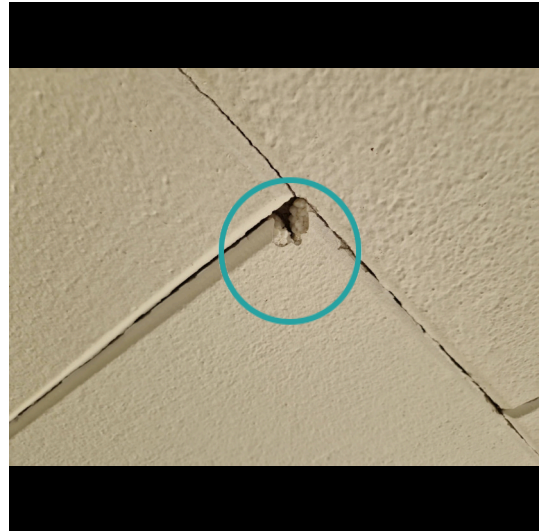
Loftbeklædning er udført i polystyrenplader i det meste af huset

Pladerne er brandfarlige. Der er risiko for personskade ved brand.

Opgaven vurderes at kunne udbedres af en tømrer. Vi anslår at arbejdslønnen er den største del af udbedringsomkostningen og materialer udgør en mindre del. Det anbefales derfor at lade en tømrer udbedre opgaven på regning.

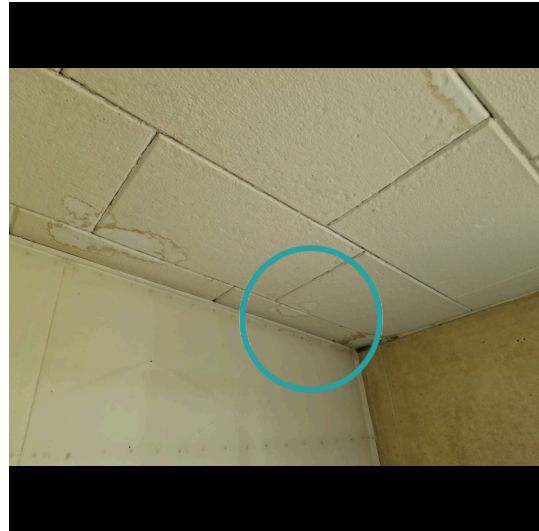
Der er fugtskjolder på loftet i hjørnet

Der var ikke tale om opfugtninger på besigtigelsestidspunktet. Der vurderes at være tale om ældre fugtskjolder fra tidligere utætheder/vandskader.

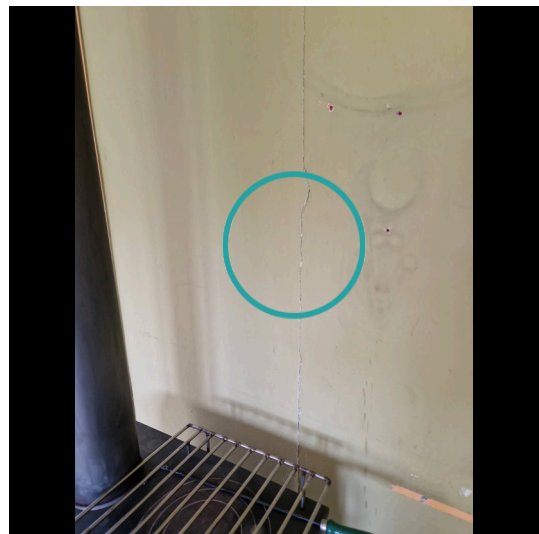
Der er registreret revner i væggen bag brændeovn

Revnerne er på steder hvor de kan forventes (samlinger m.m.) og skønnes uden konstruktiv betydning.

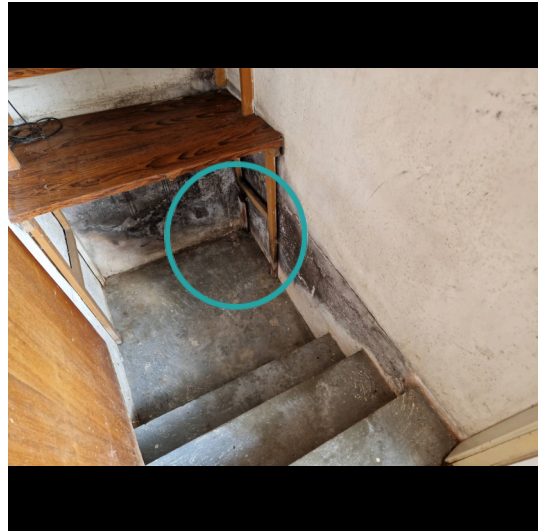
Der er fugtopstigning og fugtgennemtrængning i vægge samt løst og afskallet puds i de små rum

Omfanget er på nuværende tidspunkt så begrænset, at der ikke skønnes at være nogen risiko.

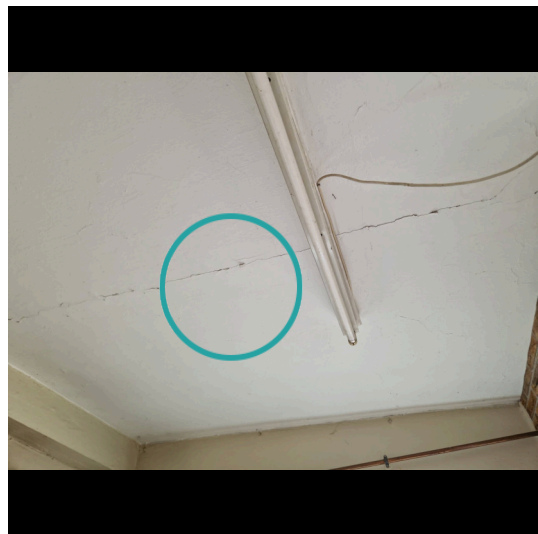
Der er revnedannelser i pudsede lofter

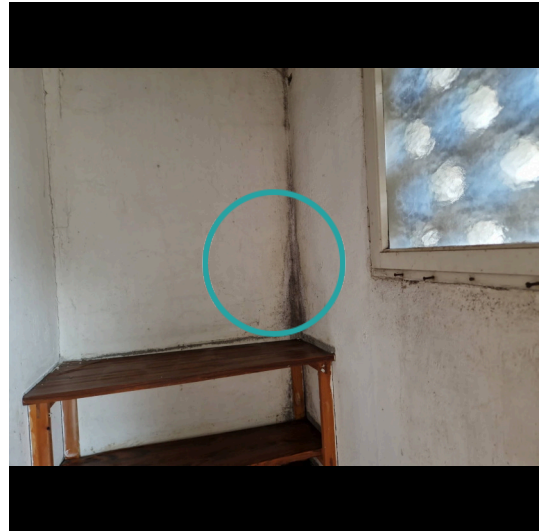
Der kan konstateres områder med revner i og misfarvning af vægge i de små rum

Forholdet er begrænset og skønnes ikke at vil udvikle sig.

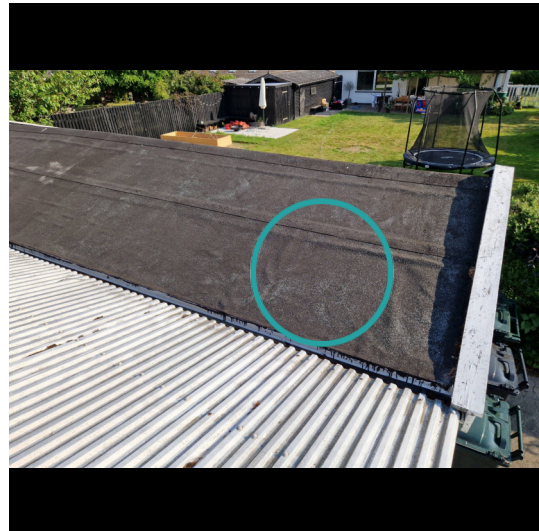
Tagpappen er med påbegyndende nedslidning og ælde

Det vurderes, at skaden kan udvikle sig på længere sigt.

Dør konstateres ingen utætheder ved besigtigelsen Men der må påberegnes en begrænset retslevetid

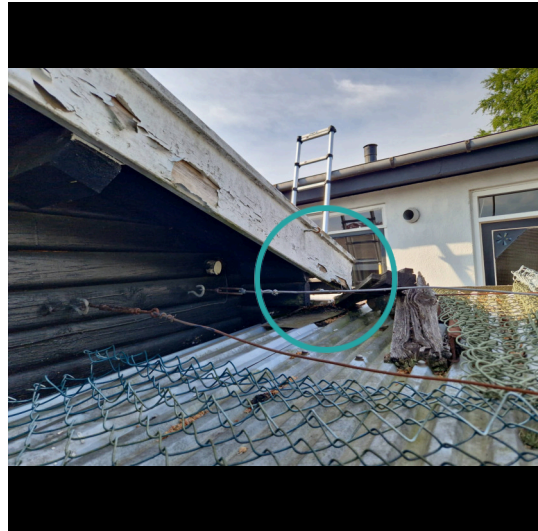
Vindskede mod vest er nedbrudt

Udviklingen skønnes at fortsætte, og det kan medføre svigt på længere sigt.

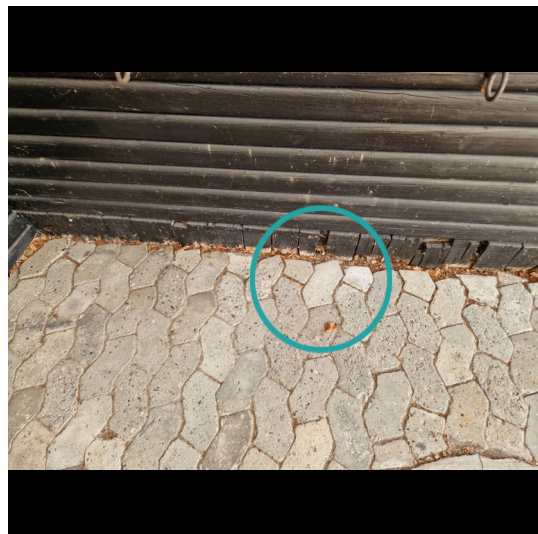
Træbeklædningen er nedbrudt flere steder, bl.a. mod terræn mod syd

Det må påregnes, at forholdet vil udvikle sig på længere sigt.

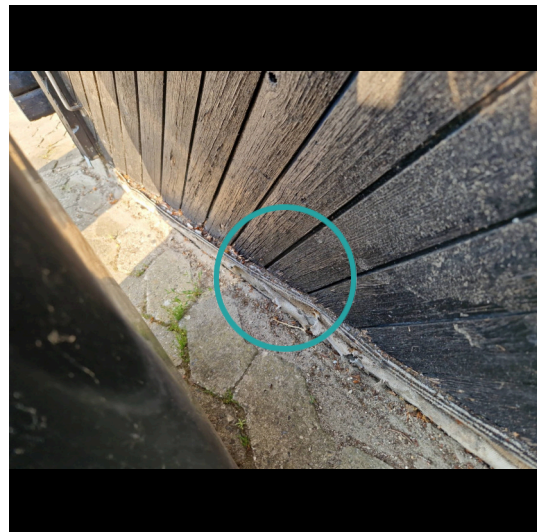
Der er nedbrydninger i porten

Nedbrydningen vurderes at fortsætte på længere sigt.

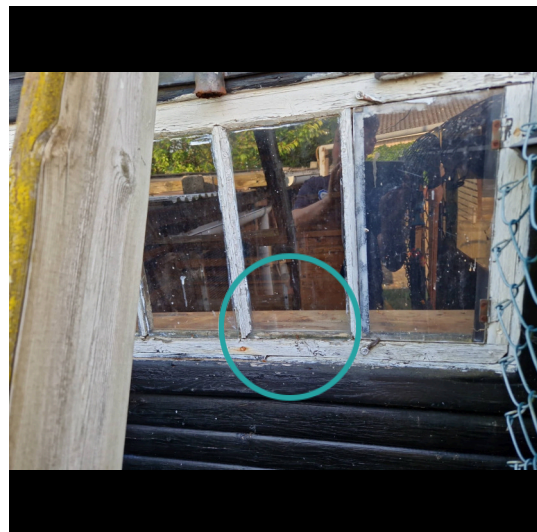
Der er nedbrydning i vindue mod vest

Nedbrydningen vurderes at fortsætte på længere sigt.

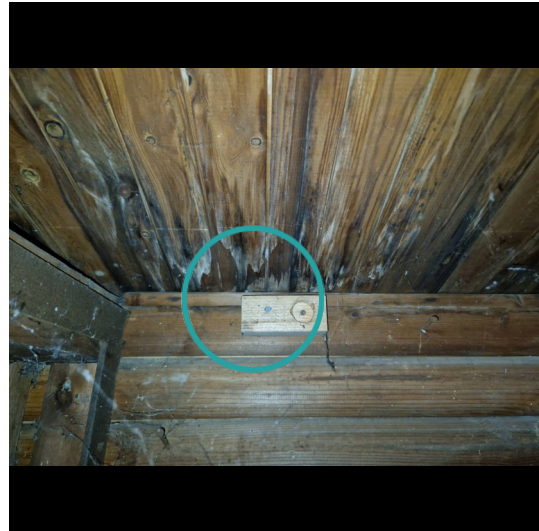
Der er fugtskjolder på loftet enkelte steder

Der var ikke tale om opfugtninger på besigtigelsestidspunktet. Der vurderes at være tale om ældre fugtskjolder fra tidligere utætheder/vandskader.

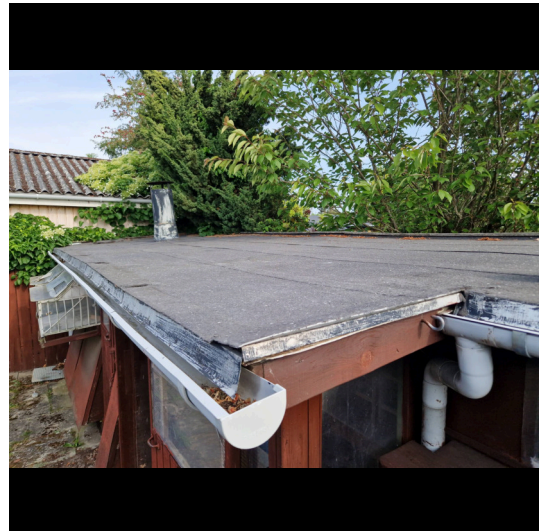
Tagpappen er med påbegyndende nedslidning og ælde

Det vurderes, at skaden kan udvikle sig på længere sigt.

Dør konstateres ingen utætheder ved besigtigelsen Men der må påberegnes en begrænset retslevetid

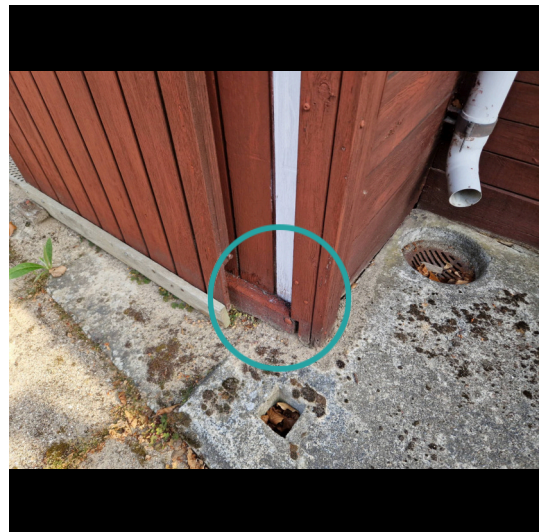
Træbeklædningen er nedbrudt, flere steder

Skaden kan udvikle sig over en længere årrække.

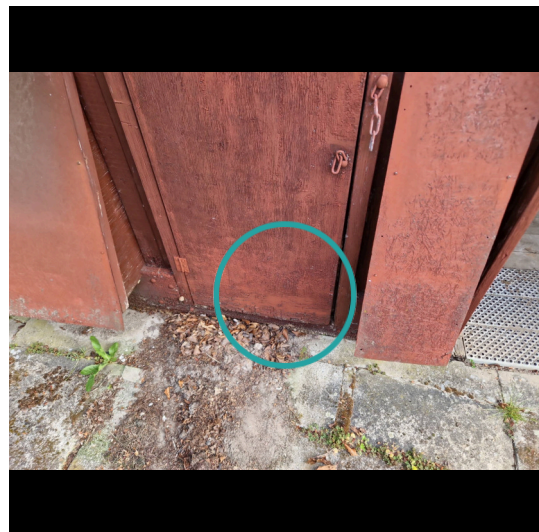
Der er nedbrydninger i døre og vinduer

Nedbrydningen vurderes at fortsætte på længere sigt.

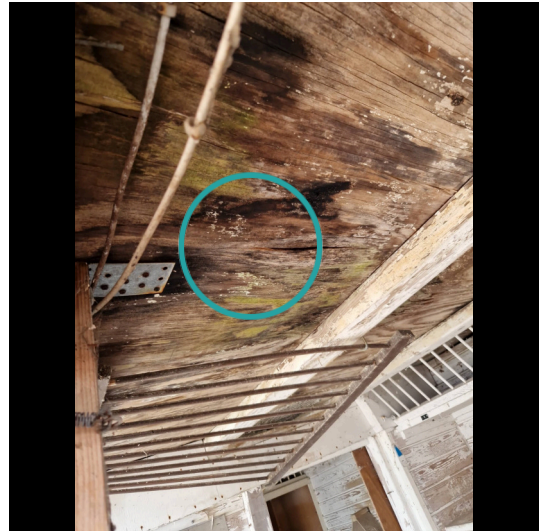
Der er fugtskjolder og nedbrydning i loftet

Det vurderes, at skaden kan udvikle sig på længere sigt.
