Realsyn+ for

Daldovervej 21,  
7183 Randbøl

Dato for besigtigelse: 15-09-2026

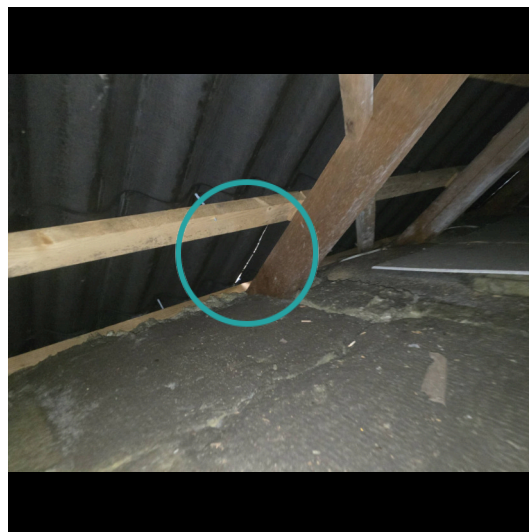
**Tag****SKADE:**

Der er flere revnede tagplader i bølgens bund der ses Lys fra tagrum

**RISIKO:**

Det vurderes, at skaden kan udvikle sig på kortere sigt.

**Udskiftning af tagplader**

Udbedringseksempel: Udskiftning af tagplader eks. som Cembrit oplægges på det eksisterende lægteunderlag, med tætningsbånd i bølgepladernes vandrette overlæg og fastgøres med indfarvede tagskruer, spændskiver og tætningskiver. Udhængsklodser af plast med ventilation monteres over nederste taglægte ved tagfod.

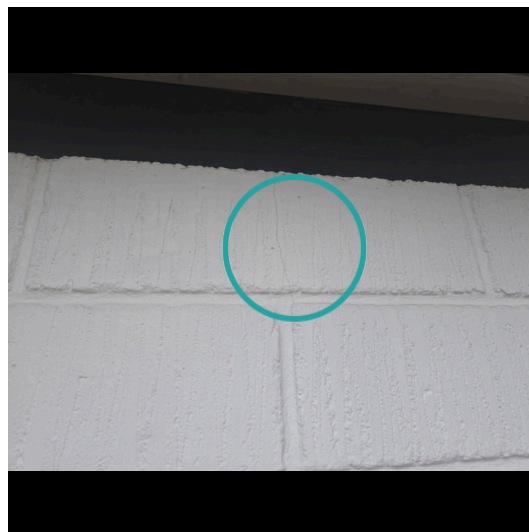
**Ydervægge****SKADE:**

Der er mindre revner i gasbetonen blandt andet mod øst

**NOTE:**

Konstruktionen har henstået sådan i en længere årrække uden følgeskader, der vurderes derfor ikke at være nærliggende risiko for skade.

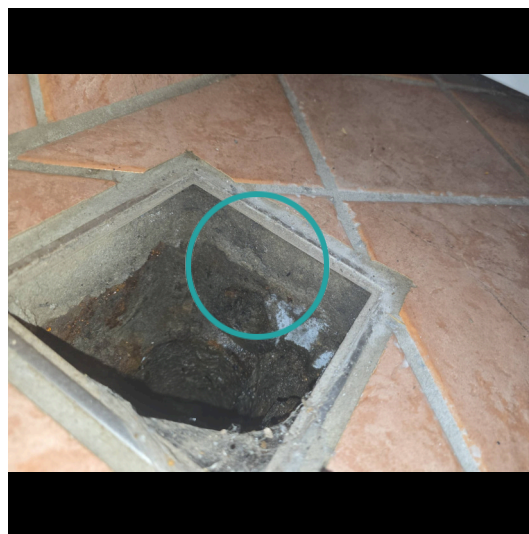
**Stueplan****SKADE:**

Der er afstand og synlig betonkant mellem afløbsskål og rist i gulvafløb uden for vådzone

**NOTE:**

Gulvafløbet er ikke vandbelastet fra gulvoverfladen, og der skønnes derfor ikke at være nærliggende risiko for skader.

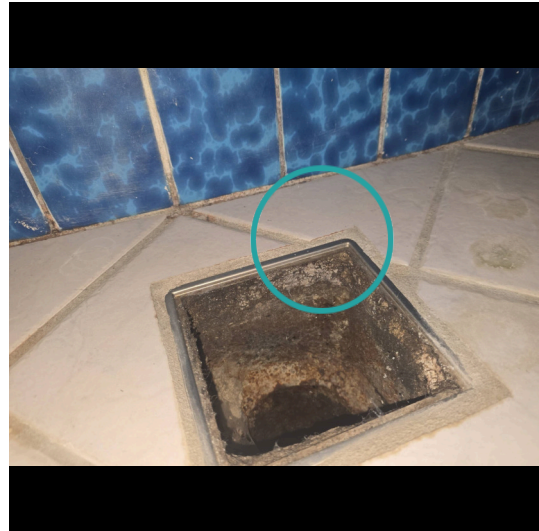
### SKADE:

Der er afstand og synlig betonkant mellem afløbsskål og rist i gulv afløb i bruseniche

### RISIKO:

Afløbet er vandbelastet fra gulvoverfladen, og der er risiko for fugtindtrængen og skader på de underliggende konstruktioner og installationer.

## Udskiftning af gulvafløb

Udbedringseksempel: Udskiftning af gulvafløb i betongulv med fliser/klinker. Afløbsskål ophugges og udskiftes med ny afløbsskål af rustfrit stål med ramme og 140 x 140 mm rist. Inkl. membranklemflange, vandlås og studse for sideindløb. Afløbsskålen tilsluttes afløbssystemet. Beton udstøbes omkring gulvafløbet til plan med eksisterende betonlag.

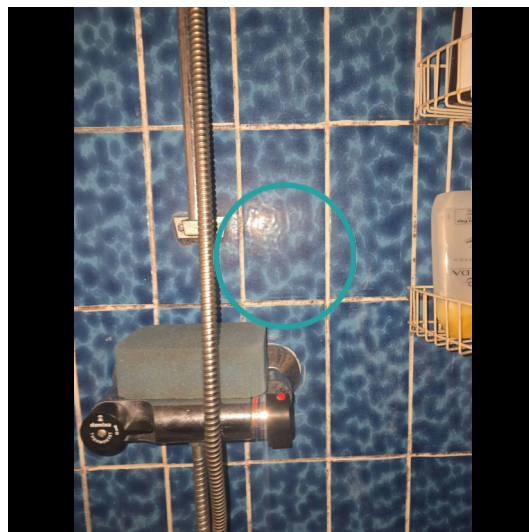
**SKADE:**

Der er enkelte vægfliser med mangelfuld vedhæftning til underlaget bl.a. ved blandinsbatteri

**RISIKO:**

Der er tale om vægge med direkte vandbelastning, hvorfor der er risiko for skader på de omkringliggende konstruktioner og installationer.

**Udskiftning af vægfliser**

Udbedringseksempel: Udskiftning af vægfliser og vådrumsbehandling. Vægfliser aftages. Underlaget rengøres omhyggeligt. Væggen vådrumsbehandles. Der skal anvendes et komplet system til vandtætning med produkter fra samme godkendelse. Overflader primes og forsegles i hjørner, omkring rørgennemføringer og ved overgang væg/gulv. Heldækkende tætningsmasse påføres. Vægfliser opsættes, fuges og afrenses. I hjørner, og i overgang væg og gulv samt omkring sanitære installationer fuges med elastisk, vådrums siliconefugemasse.

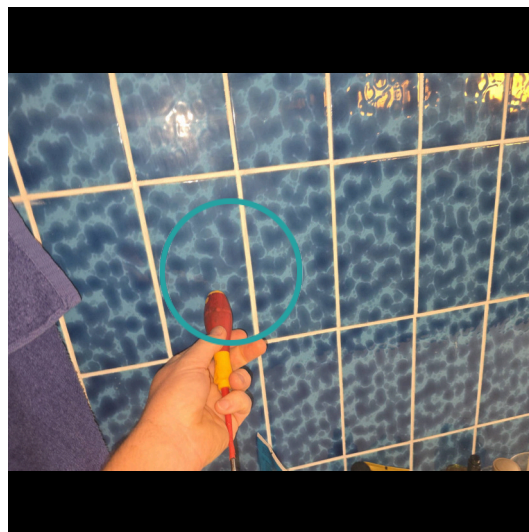
**Stueplan****SKADE:**

Der er enkelte vægfliser med mangelfuld vedhæftning til underlaget

**NOTE:**

Der er tale om et mindre område, som ikke er vandbelastet. Der vurderes derfor ikke at være nærliggende risiko for skader.

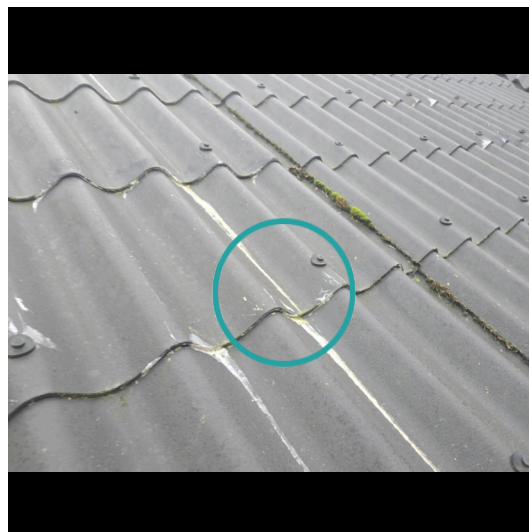
**Tag****SKADE:**

Der er konstateret begyndende revnedannelser samt udtræk i bunden af tagplader, f.eks. mod vej

**RISIKO:**

Det vurderes, at forholdet på længere sigt vil udvikle sig, og deraf risiko for indtrængning af vand og skader på andre bygningsdele.

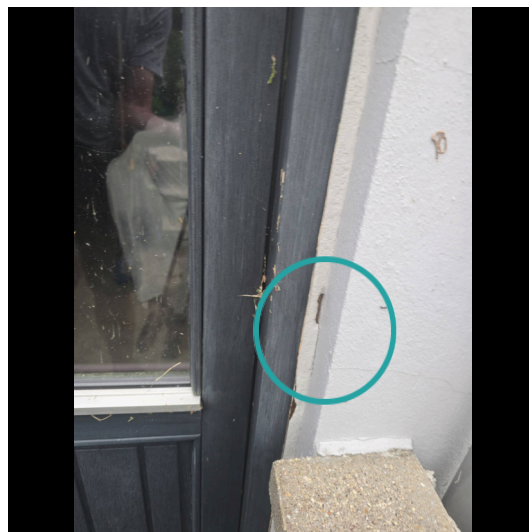
**Døre/vinduer/porte****SKADE:**

Fuger omkring blandt andet kælderdoor er mangelfuld og defekt

**RISIKO:**

Det vurderes, at skaden kan udvikle sig på længere sigt.

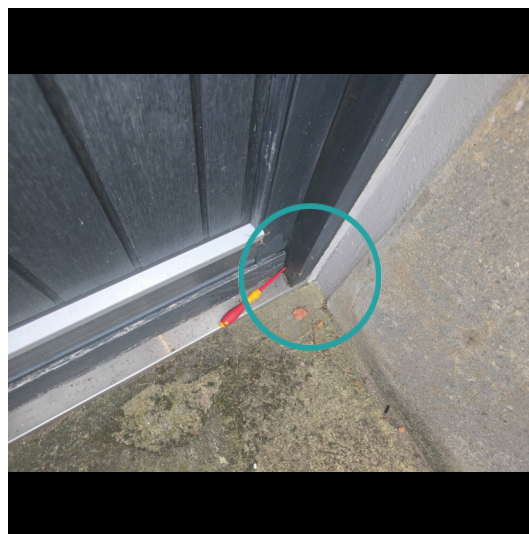
**Døre/vinduer/porte****SKADE:**

Der er nedbrydninger i Karmen ved kælderdoor

**RISIKO:**

Det vurderes at nedbrydning ved fortsætte over tid

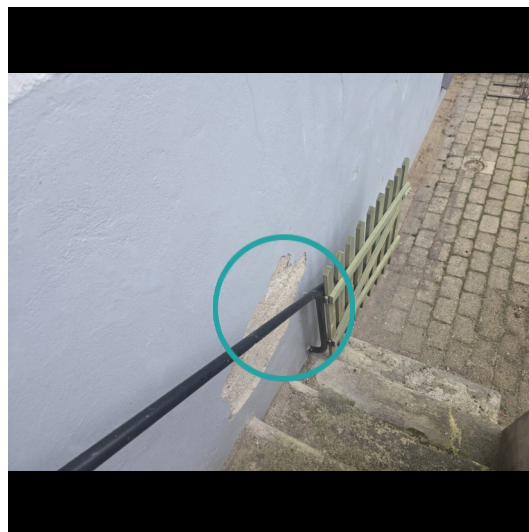
**Fundament/sokkel****SKADE:**

Sokkelpuds er i områder revnet og afskallet og har mangelfuld vedhæftning til underlaget, f.eks. mod have

**RISIKO:**

Der er risiko for at forholdet kan udvikle sig på længere sigt.

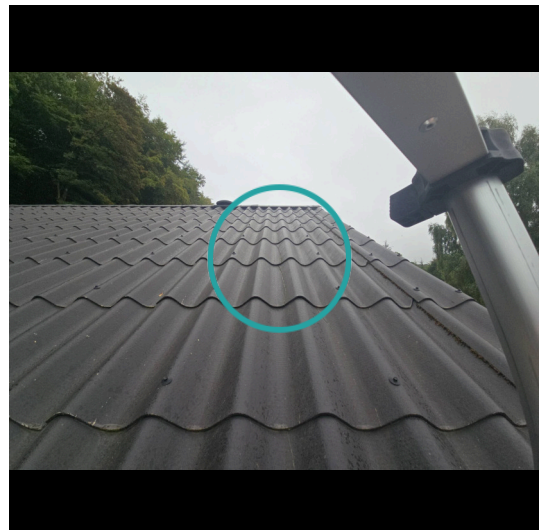
**Tag****SKADE:**

Tagpladerne og rygninger har revner flere steder, det ses f.eks. mod indkørsel

**RISIKO:**

Forholdet kan fortsat udvikle sig, og der er nærliggende risiko for skader på andre bygningsdele.

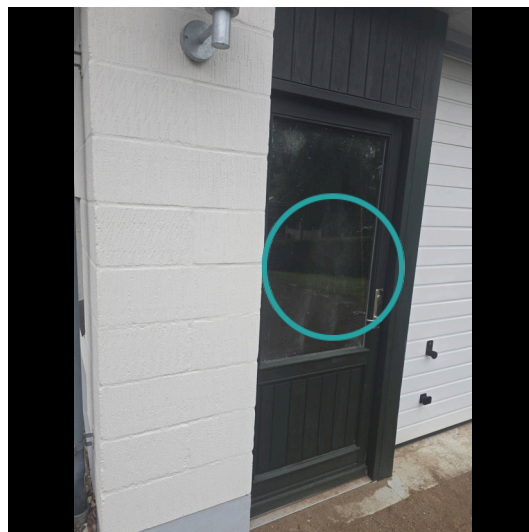
**Døre/vinduer/porte****SKADE:**

Der er enkel punkteret termoruder blandt andet i dør

**NOTE:**

Konstruktionen har henstået sådan i en længere årrække uden følgeskader, der vurderes derfor ikke at være nærliggende risiko for skade.
