Realsyn+ for

Grønnegade 10,  
5700 Svendborg

### Bygningsoversigt

Dato for besigtigelse: 04-08-2026

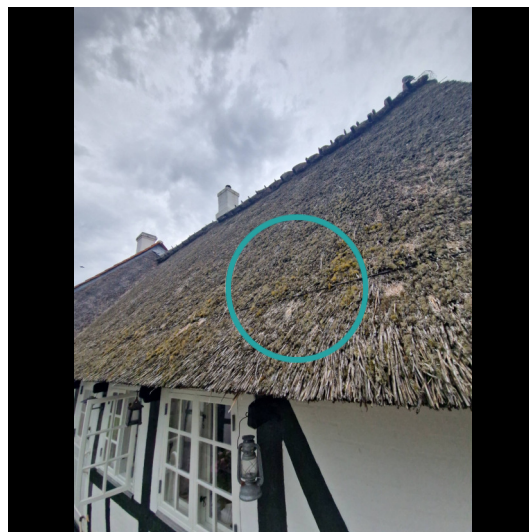
**Tag****SKADE:**

Stråtaget fremstår nedslidt med lunger og reduceret tykkelse, bindetråden kan ses mod sydvest enkelte steder.

**RISIKO:**

Der er risiko for skader på de underliggende konstruktioner på længere sigt.

**2.731,00 Pr lbm\*****Omlægning af rygning af halm**

Udbedringseksempel: Omlægning af rygning af halm på stråtag. Rygning/mønning omlægges med halm på samme måde som den eksisterende. Inkl. rygning.

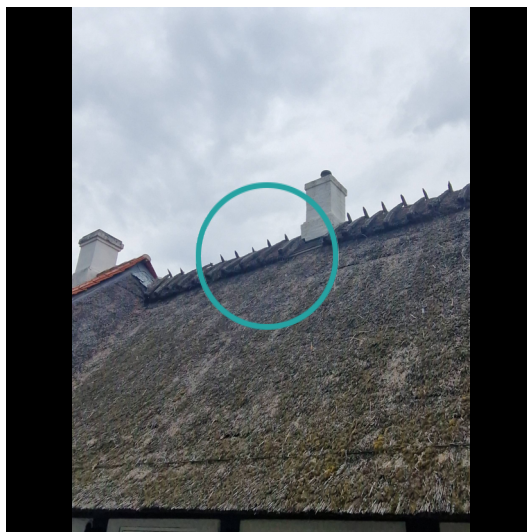
## Tag

## SKADE:

Stråtagets mønning fremstår slidt med reduceret tykkelse bl.a. ved skorsten mod syd

## RISIKO:

Der er risiko for skader på de underliggende konstruktioner på længere sigt.

## Eftergang af mønning

Udbedringseksempel: Eftergang/udbedring af rygning af halm på stråtag. Rygning/mønning omlægges med halm på samme måde som den eksisterende.

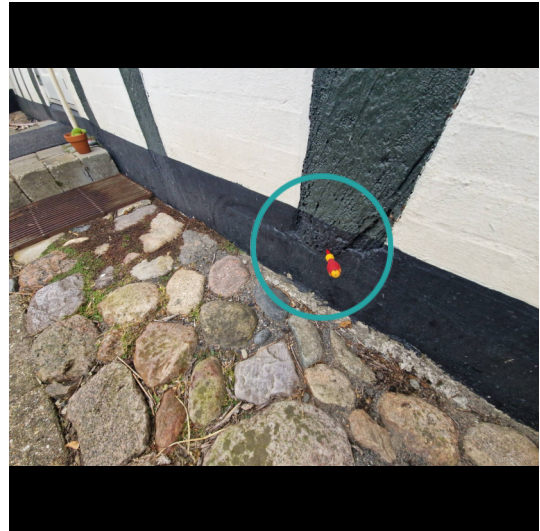
## Ydervægge

**SKADE:**

Der er trænedbrydning i bindingsværk mod sydøst og sydvest samt områder der er med overpudset bindingsværk.

**RISIKO:**

Nedbrydningen er foreløbigt begrænset, og der vurderes ikke at være risiko for statiske svigt inden for en kortere årrække. Nedbrydningen vil dog fortsætte.

## Udbedring af bindingsværk

Opgaven vurderes at kunne udbedres af en tømrer. Vi anslår at arbejdslønnen er den største del af udbedringsomkostningen og materialer udgør en mindre del. Det anbefales derfor at lade en tømrer udbedre opgaven på regning.

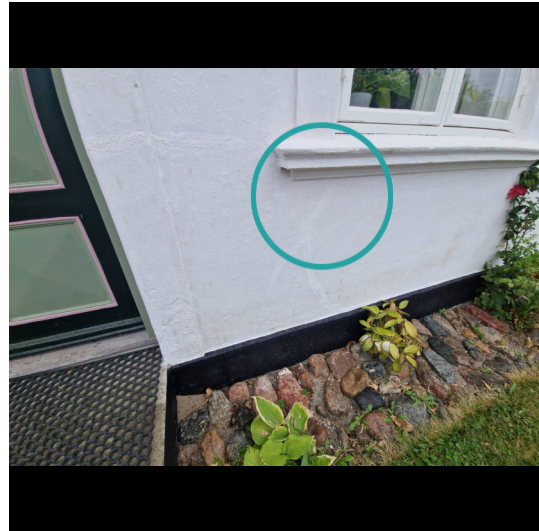
**Ydervægge****SKADE:**

Ydervægge har enkelte revner, bl.a. mod nord og syd

**NOTE:**

Nævnte revner er af begrænset størrelse – mindre bevægelse over en længere årrække vil givet forekomme – også efter evt. reparationer. Denne type revner er ikke unormale.

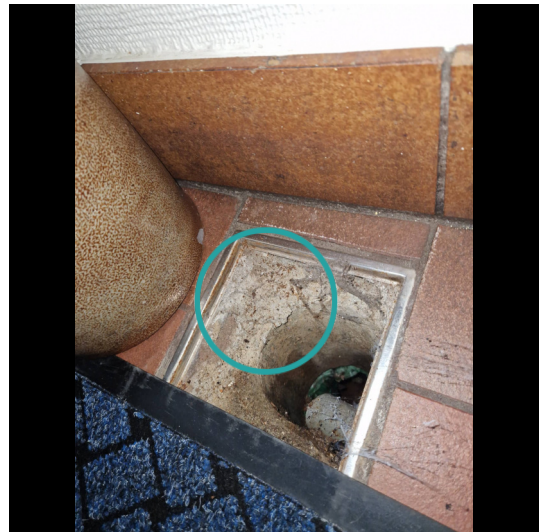
**Stueplan****SKADE:**

Der er afstand og synlig betonkant mellem afløbsskål og rist i gulvafløb mod fyr

**NOTE:**

Gulvafløbet er ikke vandbelastet fra gulvoverfladen, og der skønnes derfor ikke at være nærliggende risiko for skader.

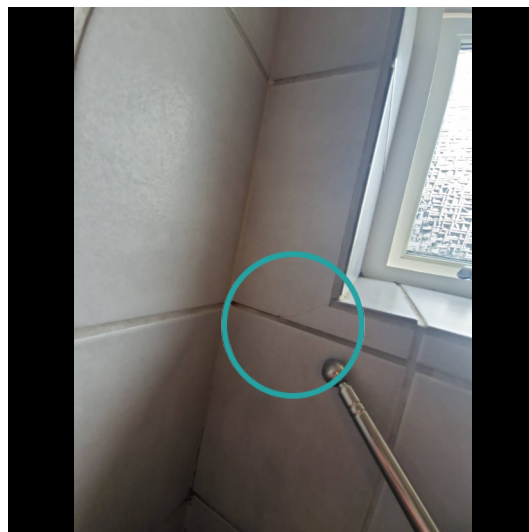
## Stueplan

**SKADE:**

Der er enkelte revnede vægfliser samt vægfliser med mangelfuld vedhæftning til underlaget i brusenichen

**RISIKO:**

Der er tale om vægge med direkte vandbelastning, hvorfor der er risiko for skader på de omkringliggende konstruktioner og installationer.

## Udskiftning af klinker/fliser

Udbedringseksempel: Udskiftning af vægfliser. Vægfliser aftages. Underlaget rengøres omhyggeligt. Overflader primes og forsegles i hjørner, omkring rørgennemføringer og ved overgang væg/gulv. Heldækkende tætningsmasse påføres. Vægfliser opsættes, fuges og afrenses. I hjørner, og i overgang væg og gulv samt omkring sanitære installationer fuges med elastisk, vådrums siliconefugemasse.

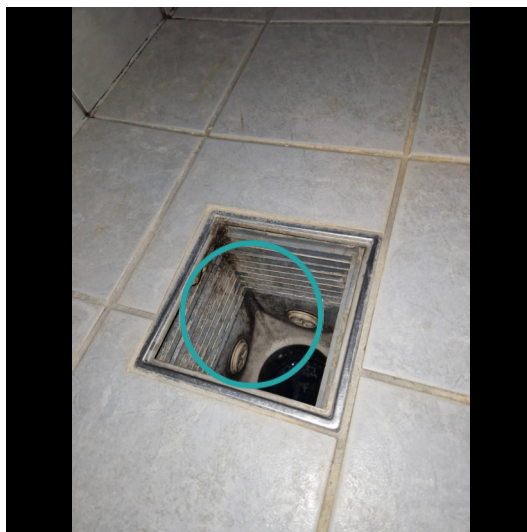
## Stueplan

### SKADE:

Der er monteret for mange forhøjerrammer mellem afløbsskål og rist i gulvafløb ved brusenichen

### RISIKO:

Afløbet er vandbelastet fra gulvoverfladen, og der er risiko for fugtindtrængen og skader på de underliggende konstruktioner og installationer.

## Udskiftning af gulvafløb

Udbedringseksempel: Udskiftning af gulvafløb i betongulv med fliser/klinker. Afløbsskål ophugges og udskiftes med ny afløbsskål af rustfrit stål med ramme og 140 x 140 mm rist. Inkl. membranklemflange, vandlås og studse for sideindløb. Afløbsskålen tilsluttes afløbssystemet. Beton udstøbes omkring gulvafløbet til plan med eksisterende betonlag.

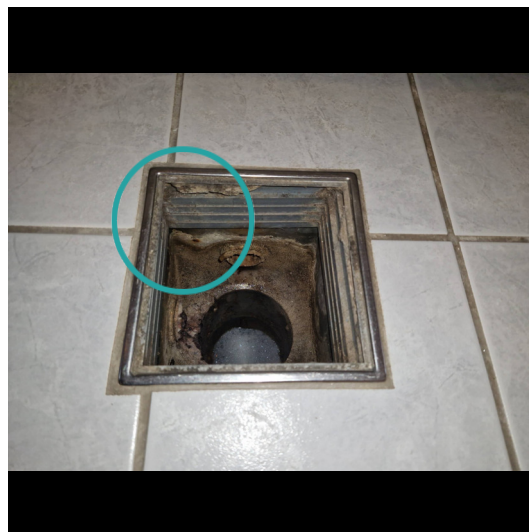
**Stueplan****SKADE:**

Der er monteret for mange forhøjerrammer mellem afløbsskål og rist i gulvafløb f.eks. mod vask

**NOTE:**

Gulvafløbet er ikke vandbelastet fra gulvoverfladen, og der skønnes derfor ikke at være nærliggende risiko for skader.

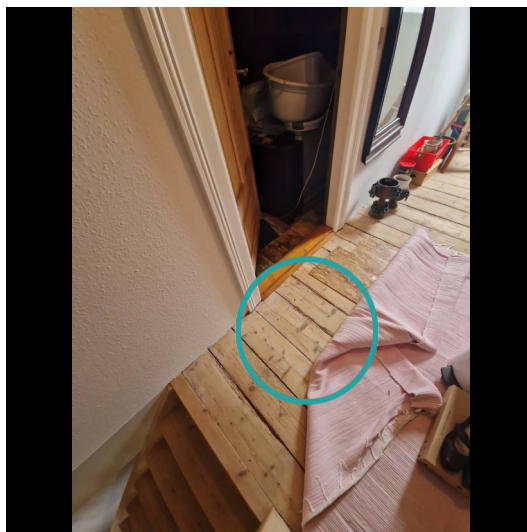
## 1. Sal

**SKADE:**

Gulvbrædder er skadet af borebiller. Trægulvet knirker / fjedrer og er eftergivende ved belastning f.eks. ved repos mod trappe

**RISIKO:**

Forholdet vil formentlig udvikle sig på længere sigt.

**Efterimprægnering af træværk**

Udbedringseksempel: Efterimprægnering af træværk mod insektangreb med to gange strygning med Boracol. Det forudsættes at luftfugtigheden efterfølgende holdes på lavt niveau.

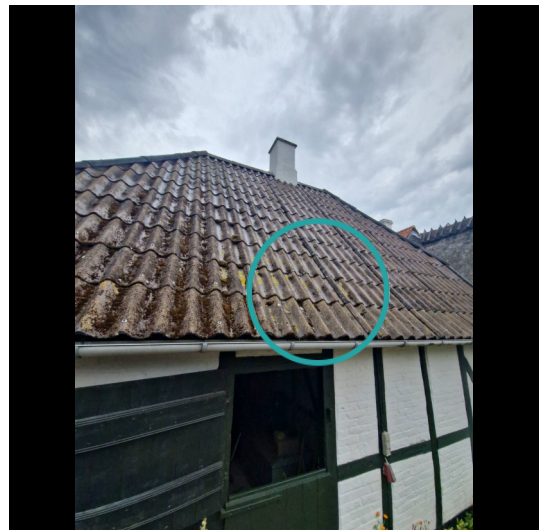
**Tag****SKADE:**

Tagpladerne har begyndende nedbrydning, blandt andet langs kanter og på overflader. Det ses f.eks. mod syd

**RISIKO:**

Der er risiko for at skaden kan udvikle sig på længere sigt, og der kan komme utætheder i taget, som kan medføre vandskade på de underliggende bygningsdele.

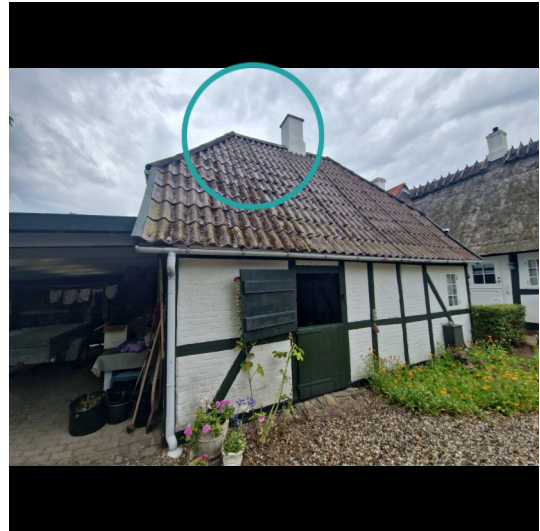
**Tag****SKADE:**

Skumbølgeklodserne i rygningen er nedbrudte og smuldrer f.eks. mod syd

**RISIKO:**

Forholdet vil udvikle sig på længere sigt.

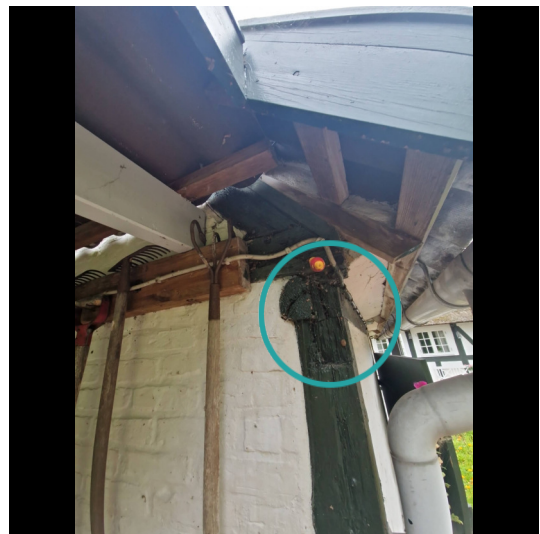
**Ydervægge****SKADE:**

Der er trænedbrydning i bindingsværk enkelte steder mod sydvest samt områder der er med overpudset bindingsværk.

**RISIKO:**

Nedbrydningen er foreløbigt begrænset, og der vurderes ikke at være risiko for statiske svigt inden for en kortere årrække. Nedbrydningen vil dog fortsætte.

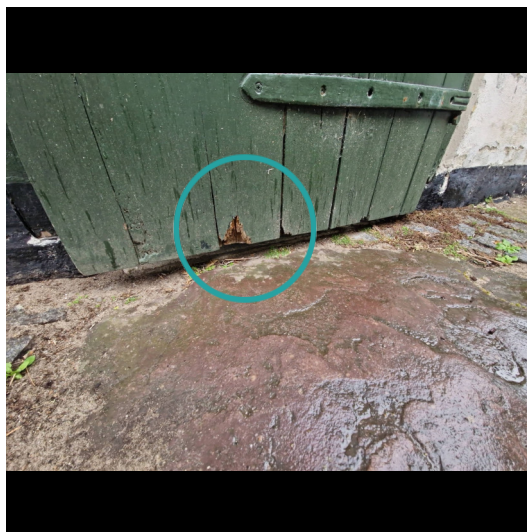
### Døre/vinduer/porte

**SKADE:**

Der er nedbrydninger i karm og ramme på yderdør mod syd

**RISIKO:**

Nedbrydningen vurderes at fortsætte på længere sigt.

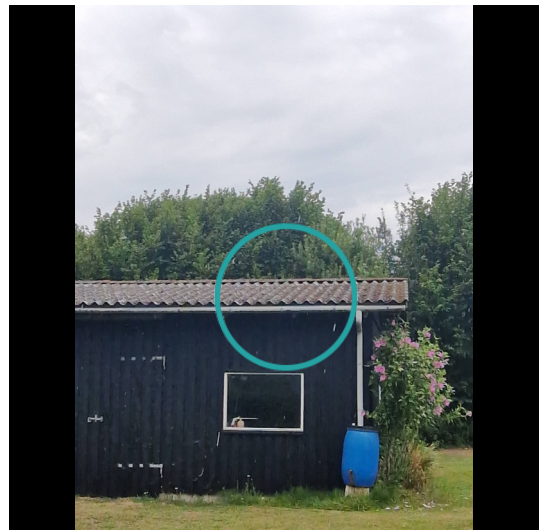
**Tag****SKADE:**

Tagpladerne har begyndende nedbrydning, blandt andet langs kanter og på overflader. Det ses f.eks. mod syd

**RISIKO:**

Der er risiko for at skaden kan udvikle sig på længere sigt, og der kan komme utætheder i taget, som kan medføre vandskade på de underliggende bygningsdele.

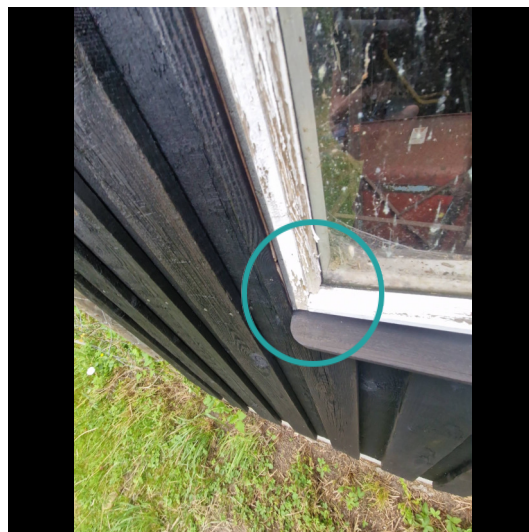
**Døre/vinduer/porte****SKADE:**

Der er nedbrydning i vinduerne enkelte steder, f.eks. mod syd

**NOTE:**

Omfanget er på nuværende tidspunkt begrænset, hvorfor der kun skønnes mindre risiko for skadeudvikling.

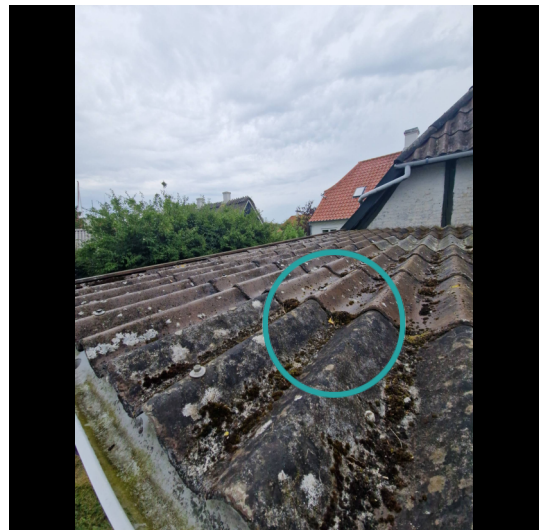
**Tag****SKADE:**

Tagpladerne har begyndende nedbrydning, blandt andet langs kanter og på overflader. Det ses f.eks. mod sydvest

**RISIKO:**

Der er risiko for at skaden kan udvikle sig på længere sigt, og der kan komme utætheder i taget, som kan medføre vandskade på de underliggende bygningsdele.
