Realsyn+ for

Nygårdsvej 14,  
3550 Slangerup

### Bygningsoversigt

Dato for besigtigelse: 24-02-2026

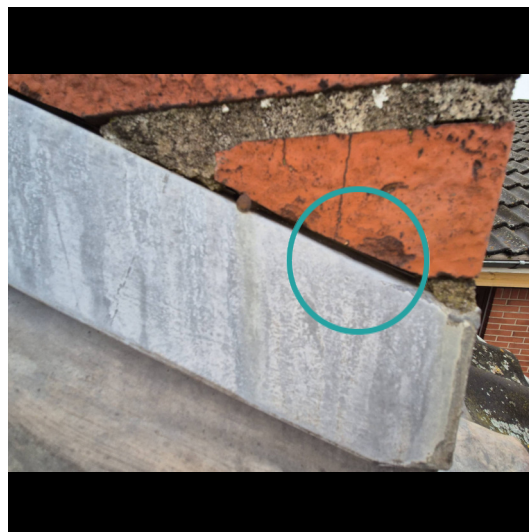
Skorstene fremstår med løse og defekte fuger, og der er frostsprængte sten, f.eks. på den vestlige skorstens hjørne mod sydvest. Og inddækninger der er ført ind i skorstenens murværk er med mangelfulde fuger, f.eks. mod syd på samme skorsten.

Forholdet kan fortsat udvikle sig, og der er nærliggende risiko for skader på andre bygningsdele.

Forholdet vedrører også skorsten mod øst.

**1.855,00 Pr m2****Eftergang af fuger i skorsten**

Udbedringseksempel: Eftergang af fuger i skorsten. Fuger udbedres ved udkradsning og omfugning. Skadede skorstenensfuger udkradses i fuld bredde til dybde min. 25 mm fra den færdige fugeoverflade. Hele fugen udfyldes efterfølgende.

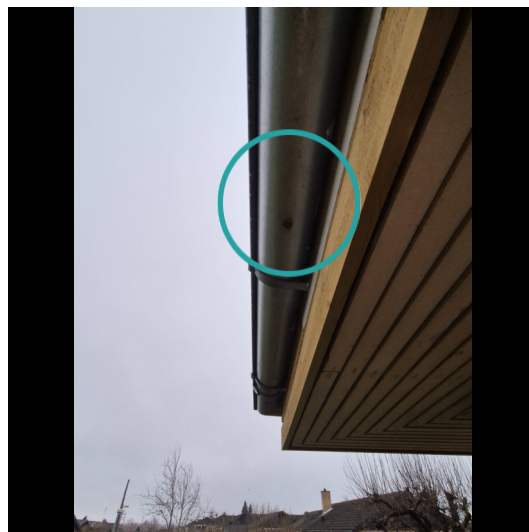
Der er revner/utætheder i tagrende , f.eks. i det indadgående hjørne under skotrende mod sydøst

Forholdet skønnes ikke at give anledning til skader på andre bygningsdele, men vil på længere sigt udvikle sig.

## Udskiftning/montering af tagrende

Udbedringseksempel: Udskiftning af let tagrende. Den nederste række tagsten/tagplader demonteres/afløftes. Tagrenden nedtages. Tagrende monteres, endebunde og tudstykke monteres ved overgang til nedløb. Tagsten/tagplader genmonteres.

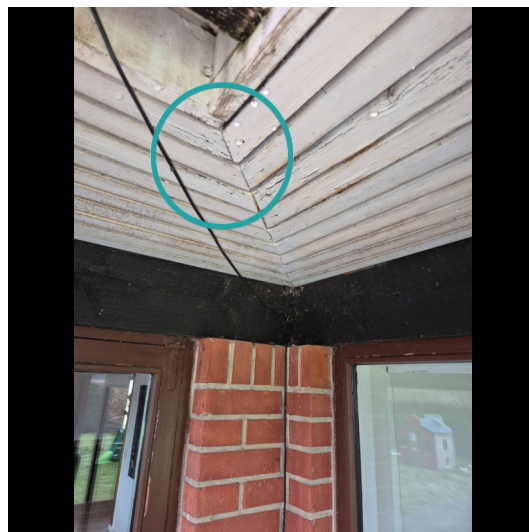
Underbrædder ved den sydvestlige skotrende er meget fugtige og er med begyndende nedbrydning.

Forholdet skønnes at udvikle sig på længere sigt.

Underbrædder beskriver den beklædning, som sidder på undersiden af tagudhæng. Forholdet kan fremkomme grundet mangelfuld udførte inddækninger på overdækning

## Eftergang af skotrende

Udbedringseksempel: Udskiftning/eftergang af skotrende. Tagbelægningen langs med skotrende nedtages. Skotrendebræddeunderlag nedtages. Skotrendeunderlag udføres af ru pløjede brædder, kantlægter i dimension som øvrige taglægter. Brædderne sømmes til spær. Skotrende af zink 12, snit 500 mm, monteres.

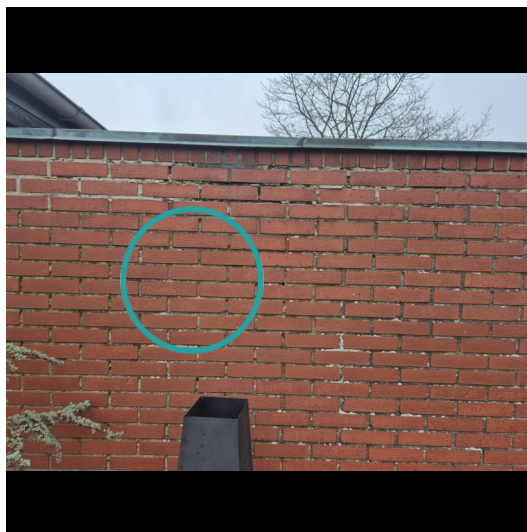
Læmurernes murværk er med porøse og udfaldne fuger, f.eks. på læmuren mellem Litra A og B, på fladen mod syd

Det må påregnes at forholdet kan udvikle sig på længere sigt.

## Udskiftning af defekte mursten i murværk

Udbedringseksempel: Udskiftning af defekte mursten af tegl. Defekte sten udhugges manuelt, maks. 3-4 sten i bredden uden understøtning. Nye/brugte hårdtbrændte, frostfaste sten indmures i mørtel efter rengøring og vanding. Der fuges med fugetype og mørtel som det øvrige murværk.

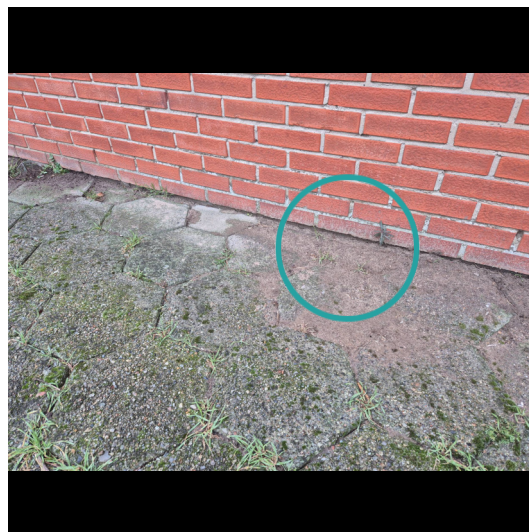
Terrænet er enkelte steder for højt placeret ift. tegl i murværket, f.eks. mod syd

Forholdet kan medføre fugtskader i form af ødelagte fuger fugtsprængninger af tegl. Der kunne ikke registreres skader ved besigtigelsen, og der vurderes ikke at være nærliggende risiko for skade.

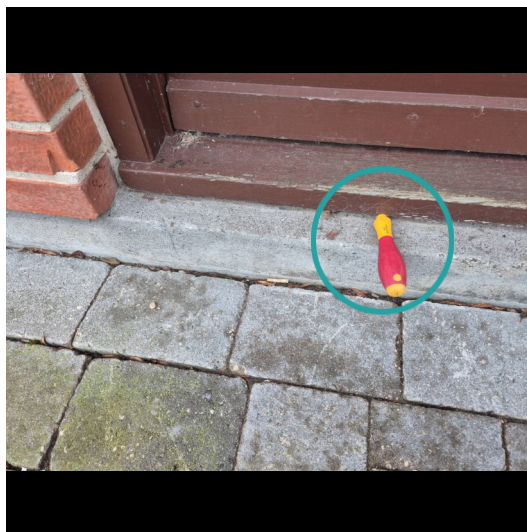
Mørtelfuger er enkelte steder mangelfulde, f.eks. under bryggersdør mod nord, og omkring døre og vinduer er de med fugeslip, er porøse og er stedvist udfaldne/revnede, f.eks. på vinduet ud for køkkenet mod nord

Der er risiko for fugtindtrængen og skader på de underliggende/bagvedliggende konstruktioner på længere sigt.

**Eftergang af mørtelfuger**

Udbedringseksempel: Udbedring af mørtelfuger. Kontaktflader mellem fuge og omgivende bygningsdele afrenses. Udrensning/udkradsning af eksisterende fuge, stopning, fugeunderlag og fugning.

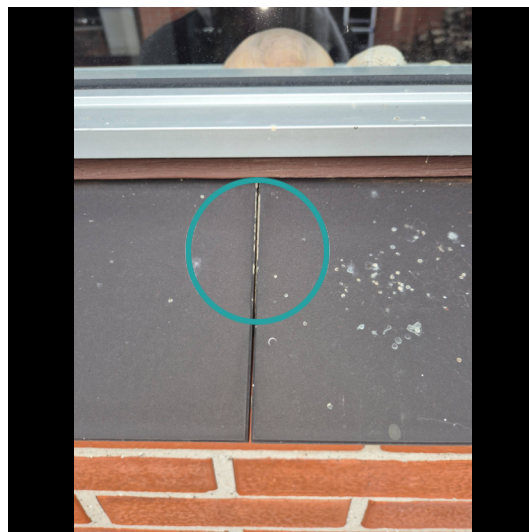
Der er klinker i sålbænke med defekte mørtelfuger imellem, samt enkelte med revnet klinker, og enkelte med mindre god vedhæftning til underlaget, f.eks. på vinduer mod vest

Der er risiko for fugtindtrængen og skader på de underliggende/bagvedliggende konstruktioner på længere sigt.

Der er ikke målt fugt ved besigtigelsen

**Montering af sålbænk**

Udbedringseksempel: Montering af sålbænk. Præfabrikeret sålbænk med vandnæse, rustik overflade og opkant både i enderne og i bagkanten, bredde 150 mm, tykkelse 55/35 mm, lægges i mørtel KC 35/65/650 på glidelag af murpap PF 2000. Sålbænken lægges med fremspring min. 30 mm, og føres min. 30 mm ind i murværket ved falsene. Endefuger holdes helt fri for mørtel og der udfuges med fugemasse, som SikaHyflex-250 Facade. Mørtelfugen udkradses i forkant, dybde 15-20 mm og der fuges med elastisk fugemateriale, som SikaHyflex-250 Facade, på underlag af fugesnit og SikaFugstop.

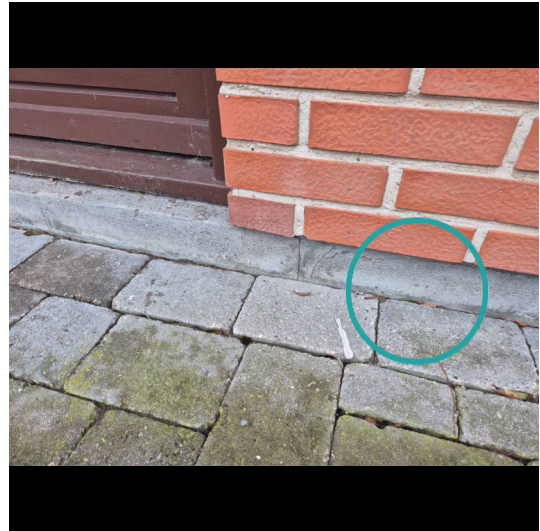
Sokkelpuds er i områder revnet og afskallet og har mangelfuld vedhæftning til underlaget, f.eks. ved bryggersdøren mod nord

Omfanget er på nuværende tidspunkt så begrænset, at der ikke skønnes at være nogen risiko.

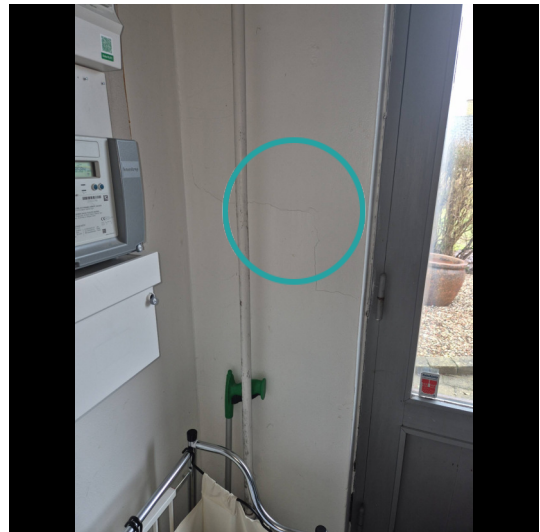
Der er registreret enkelte revner i vægge, f.eks. til venstre for bryggersdør

Omfanget er på nuværende tidspunkt så begrænset, at der ikke skønnes at være nogen risiko.

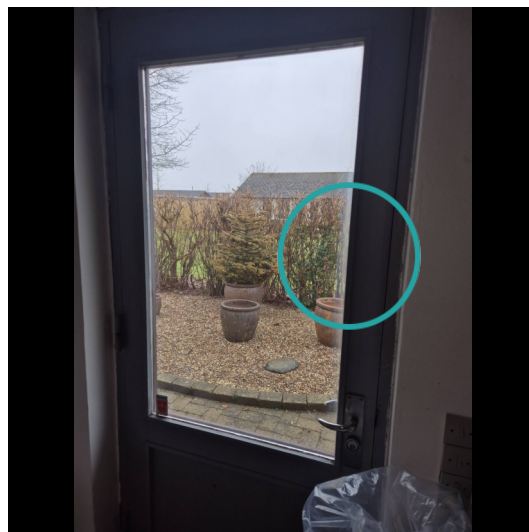
Der kunne konstateres enkelt punkterede termorude i bryggersdør mod nord, og indv. dør mod Gang mangler låsekasse og greb

Forholdene skønnes ikke at medføre nogen risiko.

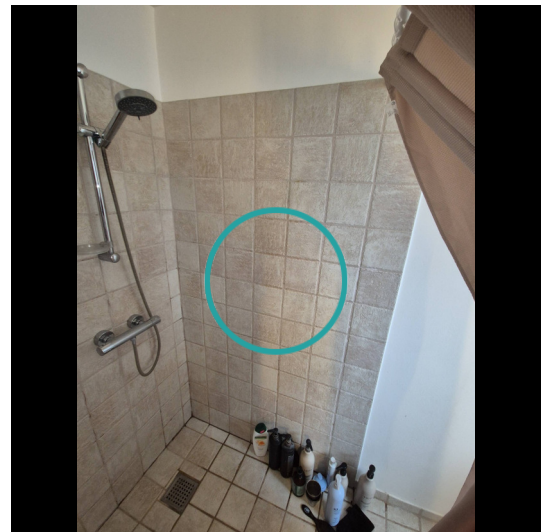
Der er defekte mørtelfuger ved overgangen mellem gulv og væg, f.eks. på væg mod Gang, og væggulvklinter og vægfliser med mangelfuld vedhæftning til underlaget i brusenichen, f.eks. midt på fladen på væg mod Værelse

Der er tale om gulv og væg med direkte vandbelastning, hvorfor der er risiko for skader på de omkringliggende konstruktioner og installationer.

## Udskiftning af klinker/fliser

Udbedringseksempel: Udskiftning af fliser/klinker. Aftagning af fliser/klinker. Underlaget rengøres omhyggeligt. Svummelag af cement og fint sand 1:1 arbejdes ind i underlaget. Afretningslag af slidlagsbeton 0-4 mm udlægges, komprimeres og afrettes, lagtykkelse 20 mm. Fleksibel fliseklæb, 3,5 kg/m<sup>2</sup>, påføres. fliser/klinker udlægges, fuges med cementbaseret fugemasse og afrenses. I overgang væg og gulv fuges med silicone fugemasse.

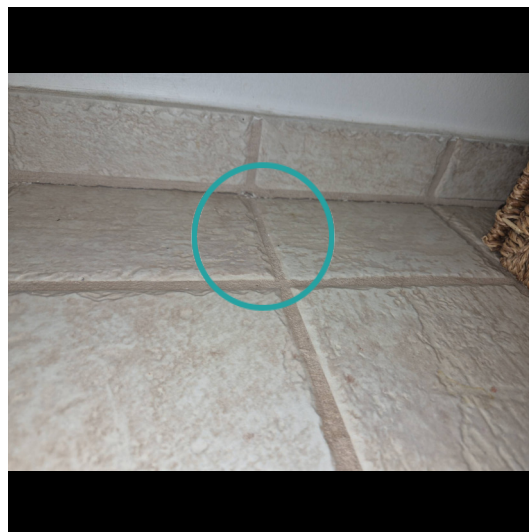
Mørtelfuger i overgangen mellem gulv og væg er med slip og revner flere steder, f.eks. under vinduet

Da der er tale om områder uden direkte vandpåvirkning, skønnes der ikke nærliggende risiko for følgeskader.

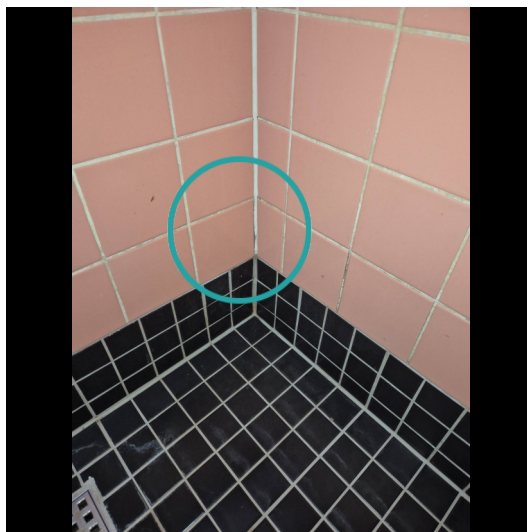
Der er defekte fuger, f.eks. i vinduets vandrette fliser, samt flere vægfliser med begrænset vedhæftning til underlaget f.eks. på de nederste pink vægfliser på væg mod andet badeværelse

Der er tale om vægge med direkte vandbelastning, hvorfor der er risiko for skader på de omkringliggende konstruktioner og installationer.

**Udskiftning af klinker/fliser**

Udbedringseksempel: Udskiftning af fliser/klinker på indvendig beklædning Aftagning af alle fliser. Underlaget rengøres omhyggeligt. Svummelag af cement og fint sand 1:1 arbejdes ind i underlaget. Afretningslag af slidlagsbeton 0-4 mm udlægges, komprimeres og afrettes, lagtykkelse 20 mm. Fleksibel fliseklæb, 3,5 kg/m<sup>2</sup>, påføres. Fliser/klinker udlægges, fuges med cementbaseret fugemasse og afrenses. I overgang væg og gulv fuges med silicone fugemasse.

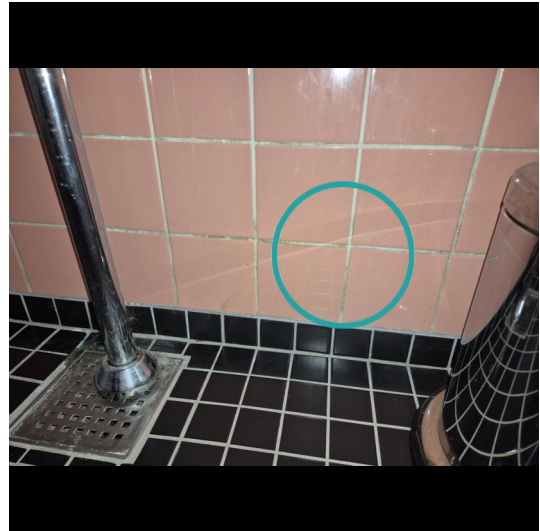
Der er flere vægfliser med mangelfuld vedhæftning til underlaget f.eks. under vasken, og dele af vægoverfladerne i det vandbelastede område er ikke egnet/godkendt til hyppig vandpåvirkning

For vægfliserne er der tale om områder, som ikke er vandbelastede. Der vurderes derfor ikke at være nærliggende risiko for skader. For træbeklædningen, vurderes der ej heller nærliggende risiko, da beklædningen nu har stået sådan i mange år, uden nogen skade.

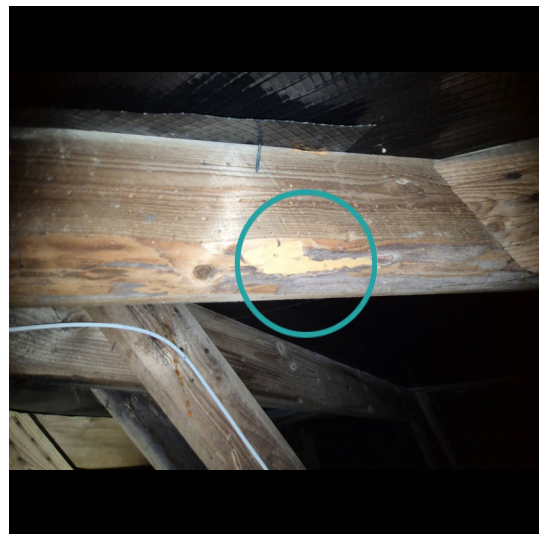
Tagkonstruktionens træværk har spor efter angreb af violbukke og borebiller, f.eks. i spær mod øst, lige ved opgang via loftlem

Angrebet skønnes at være inaktivt, hvorfor der ikke vurderes nærliggende risiko for skade. Borebiller er almindeligt forekommende i ældre træværk og giver sjældent anledning til styrkesvækkelser i fulde trædimensioner.

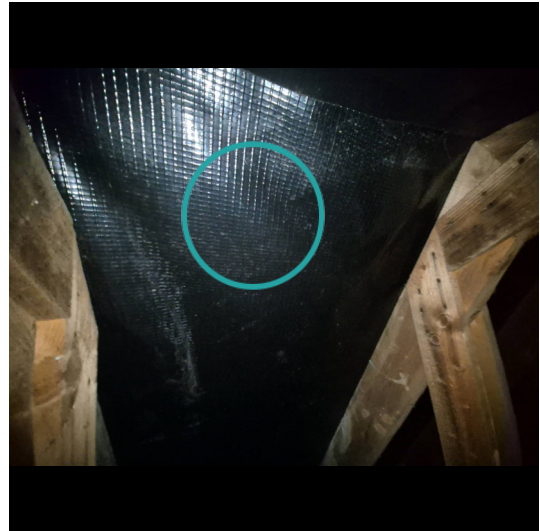
Der mangler ventilationsstudser i undertaget i kip flere steder

Der er ikke tegn på skade efter nu mange år, hvorfor forholdet skønnes uden konstruktiv betydning.

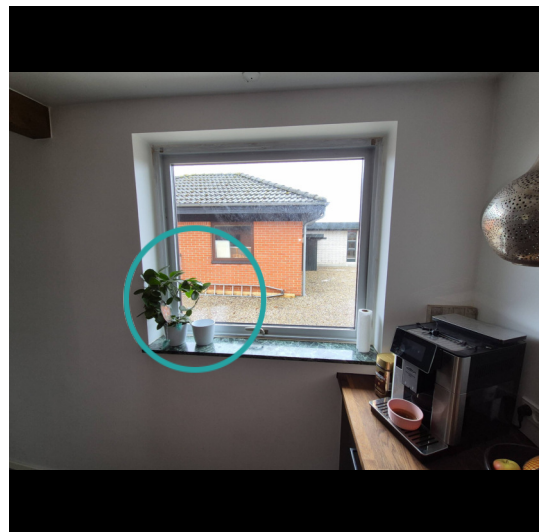
Bundrammer i vinduet mod vest er sunket så vinduet binder ved åbning

Forholdet skønnes ikke at medføre nogen risiko.

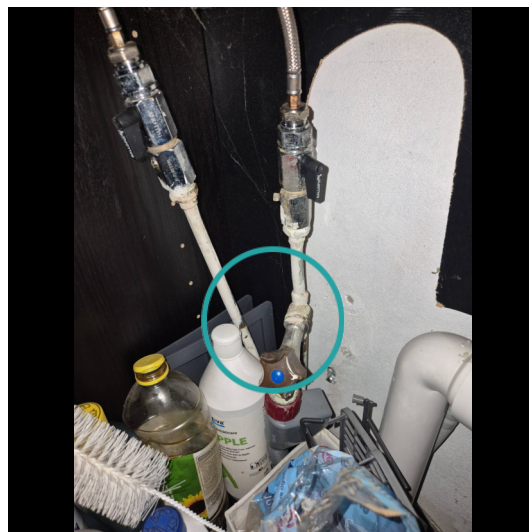
Vandrør mv. er ikke fastgjort i tilstrækkeligt omfang i vaskeskabet

Det kan give anledning til brud på rørene.

### Indhent tilbud fra vvs

Opgaven har ikke været mulig at prissætte, det anbefales at kontakte en VVS'er med henblik på udredning af opgaven og tilbud på udbedring.

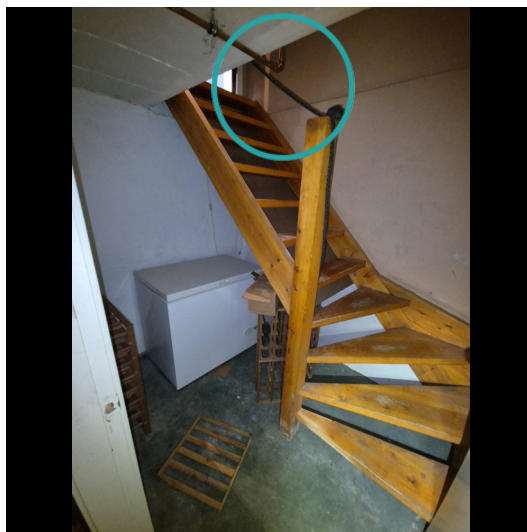
Der er ikke udført korrekt fast håndliste ved trappen til [placering-trappe]

Der er risiko for personskade.

## Montering af værn m. håndliste

Udbedringseksempel: Montering af værn/håndliste.

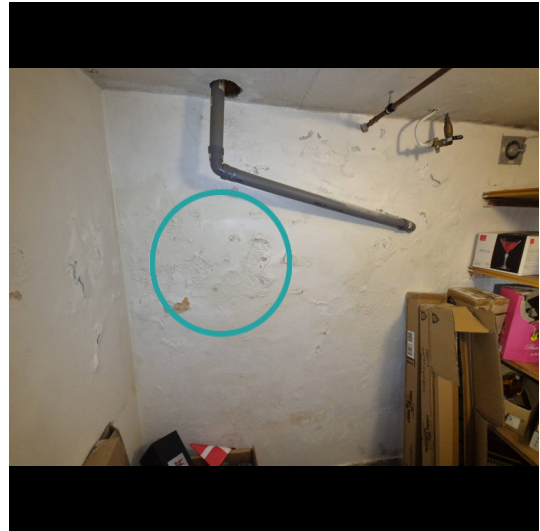
Der er stedvis fugtopstigning samt områder med afskallet puds og manglende vedhæftning, f.eks. på væg mod nord

Forholdet kan udvikle sig på længere sigt.

Opstigende og indtrængende grundfugt i ældre kældervægge er almindeligt forekommende.

## Udbedring af fugt i kælder

Opgaven vurderes at kunne udbedres af en fugttekniker. Vi anslår at arbejdslønnen er den største del af udbedringsomkostningen og materialer udgør en mindre del. Det anbefales derfor at lade en geotekniker udbedre opgaven på regning.

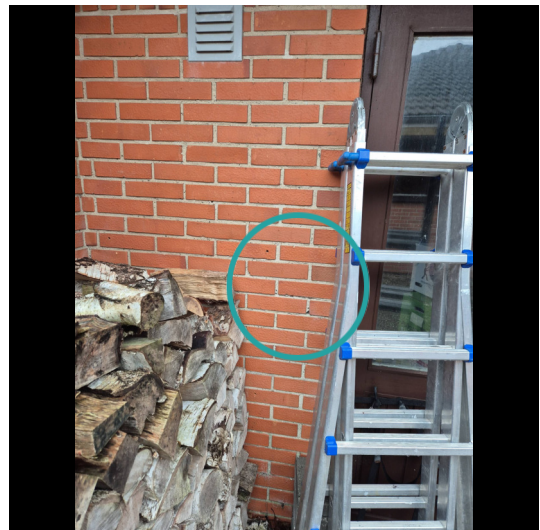
Der er områder med porøse og udfaldne/udvaskede fuger samt skadede sten i murværket, ses f.eks. til venstre for dør på facadevæg mod øst

Det skønnes, at forholdet på længere sigt vil udvikle sig.

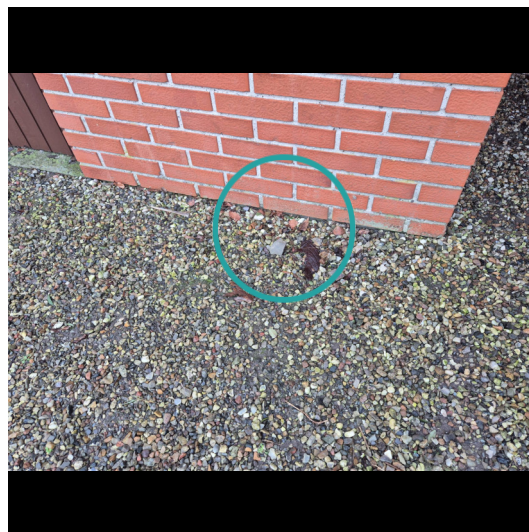
Terrænet er enkelte steder for højt placeret ift. tegl i murværket, f.eks. mod øst

Forholdet kan medføre fugtskader i form af ødelagte fuger fugtsprængninger af tegl. Der kunne ikke registreres skader ved besigtigelsen, og der vurderes ikke at være nærliggende risiko for skade.

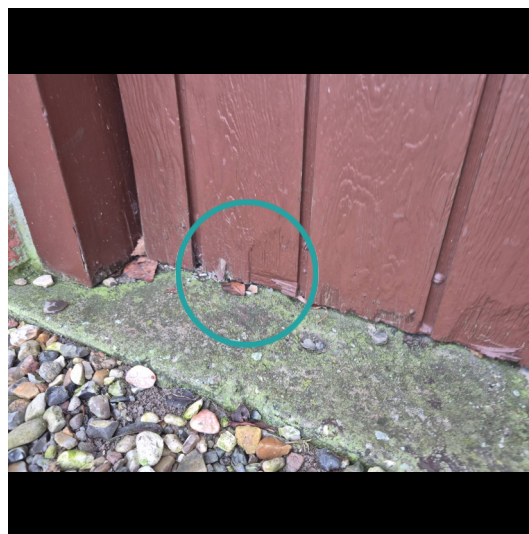
Der er nedbrydninger i beklædninger, f.eks. på dør i læmur samt på garagens port

Skaden kan udvikle sig over en længere årrække.

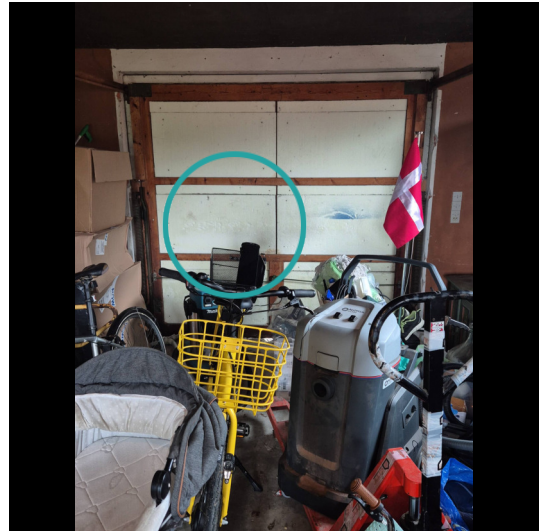
Indvendig vægbeklædning på port er udført i polystyrenplader

Pladerne er brandfarlige. Der er risiko for personskade ved brand.

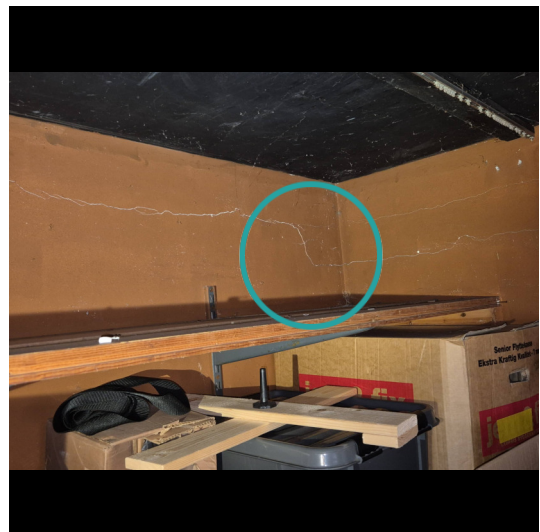
Der er registreret revner i vægge, f.eks. på væg mod vest

Revnerne er på steder hvor de kan forventes (samlinger m.m.) og skønnes uden konstruktiv betydning.

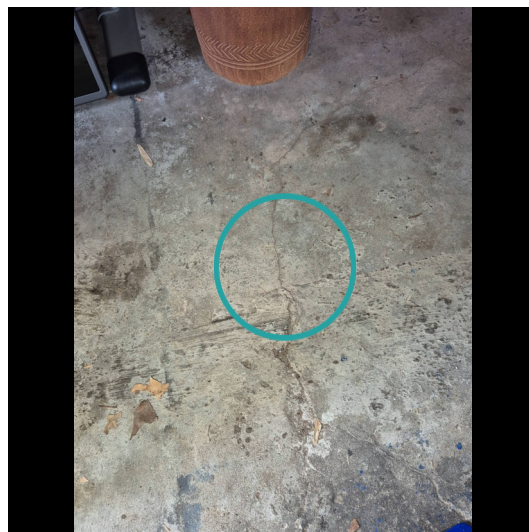
Der er flere revner i betongulvet, f.eks. ved døren mod syd

Konstruktionen har henstået sådan i en længere årrække uden følgeskader, der vurderes derfor ikke at være nærliggende risiko for skade.
