Realsyn+ for

Tvæervej 24,
5771 Stenstrup

**Bygningsoversigt**

Dato for besigtigelse: 26-05-2026

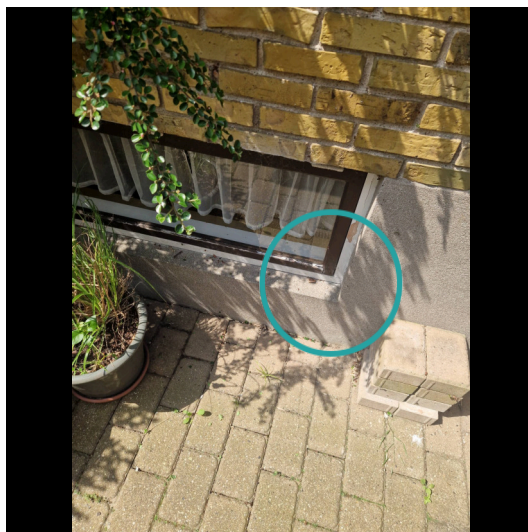
Døre/vinduer/porte

Der er nedbrydning i vinduerne enkelte steder, mest mod have

Nedbrydningen vurderes at fortsætte på længere sigt.

Udskiftning af nedbrudt træ

Udbedringseksempel: Udskiftning af nedbrudt træ. Det nedbrudte træ skæres væk og et stykke træ af samme sort og densitet tildannes nøjagtigt og indsættes i stedet for det beskadigede. Det reparerede område grundes og malebehandles på begge sider. Det udskiftede træværk afvaskes, slibes og males en gang.

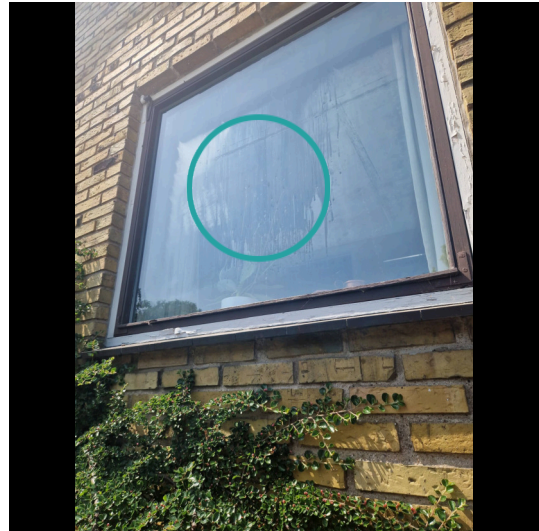
Døre/vinduer/porte

Der er enkelte punkterede termoruder, f.eks. mod have

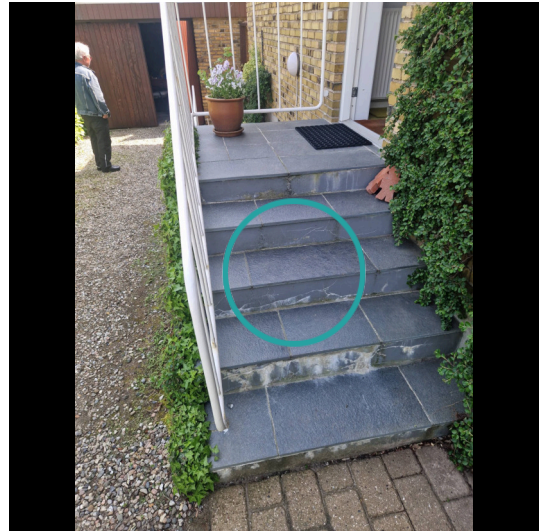
Fundament/sokkel

Klinker på trappe mod stueetage har begrænset/manglende vedhæftning

Det vurderes, at skaden kan udvikle sig på længere sigt.

Udskiftning af klinker/fliser

Udbedringseksempel: Udskiftning af fliser/klinker. Aftagning af alle fliser. Underlaget rengøres omhyggeligt. Svummelag af cement og fint sand 1:1 arbejdes ind i underlaget. Afretningslag af slidlagsbeton 0-4 mm udlægges, komprimeres og afrettes, lagtykkelse 20 mm. Fleksibel fliseklæb, 3,5 kg/m², påføres. Fliser/klinker udlægges fuges med cementbaseret fugemasse og afrenses. I overgang væg og gulv fuges med silicone fugemasse.

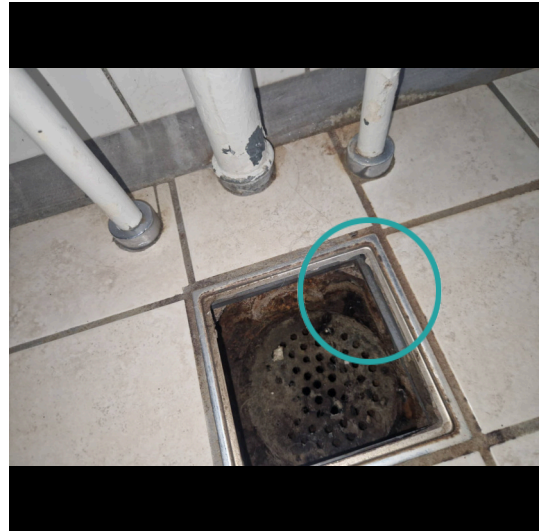
Stueplan

Der er monteret for mange forhøjerrammer mellem afløbsskål og rist i gulv afløb

Afløbet er vandbelastet fra gulvoverfladen, og der er risiko for fugtindtrængen og skader på de underliggende konstruktioner og installationer.

Udskiftning af gulv afløb

Udbedringseksempel: Udskiftning af gulv afløb i betongulv med fliser/klinker. Afløbsskål ophugges og udskiftes med ny afløbsskål af rustfrit stål med ramme og 140 x 140 mm rist. Inkl. membranklemflange, vandlås og studse for sideindløb. Afløbsskålen tilsluttes afløbssystemet. Beton udstøbes omkring gulv afløbet til plan med eksisterende betonlag.

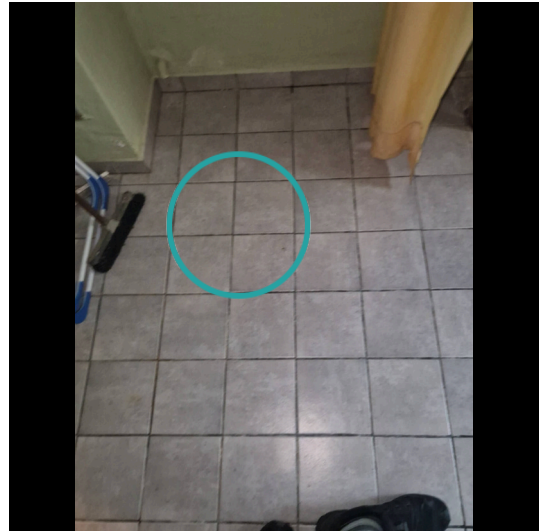
Kælder

Der er gulvklinker med mangelfuld vedhæftning til underlaget

Der er tale om gulv med direkte vandbelastning, hvorfor der er risiko for skader på de omkringliggende konstruktioner og installationer.

Udskiftning af klinker/fliser

Udbedringseksempel: Udskiftning af klinker/fliser og vådrumsbehandling. klinker/fliser aftages. Underlaget rengøres omhyggeligt. Gulvet vådrumsbehandles. Der skal anvendes et komplet system til vandtætning med produkter fra samme godkendelse. Overflader primes og forsegles i hjørner, omkring rørgennemføringer og ved overgang væg/gulv. Heldækkende tætningsmasse påføres. Gulvklinker udlægges, fuges og afrenses. I hjørner, og i overgang væg og gulv samt omkring sanitære installationer fuges med elastisk, vådrums siliconefugemasse.

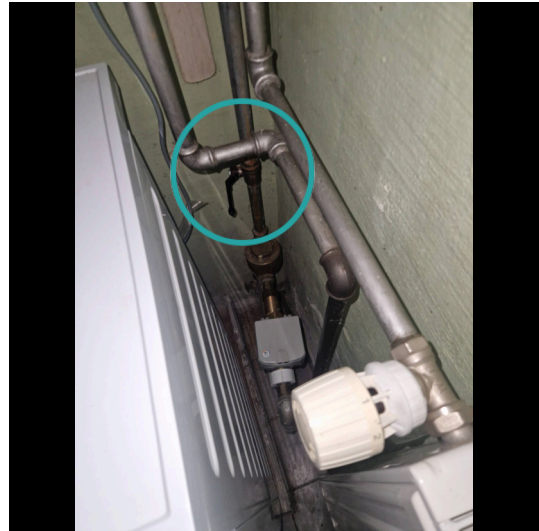
Kælder

Der er risiko for galvanisk tæring

Det vurderes, at skaden kan udvikle sig på kortere sigt.

Udskiftning af rør

Udbedringseksempel: Udskiftning af rør, galvaniseret. Der lukkes for vandet og installationen tømmes i fornødent omfang for vand. Vandrør, nedtages og bortkøres. Nyt rør, galvaniserede, sømløse gevindrør.

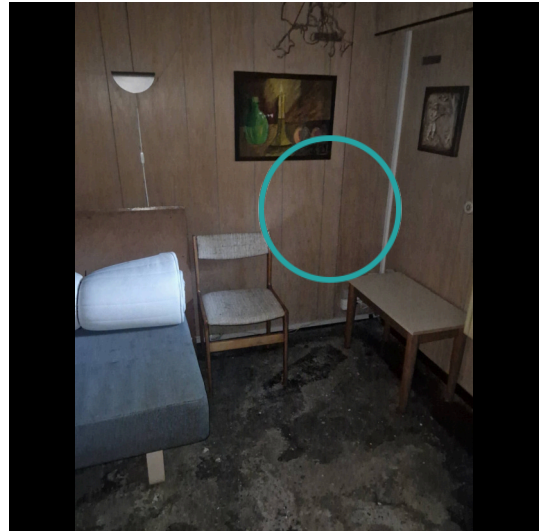
Kælder

Der er træbeklædning/organisk beklædning/fugtfølsom beklædning på kældervægge mod have
