Realsyn+ for

Rosenbakken 6,
3630 Jægerspris

Dato for besigtigelse: 24-04-2026

Introduktion til VTR rapporten

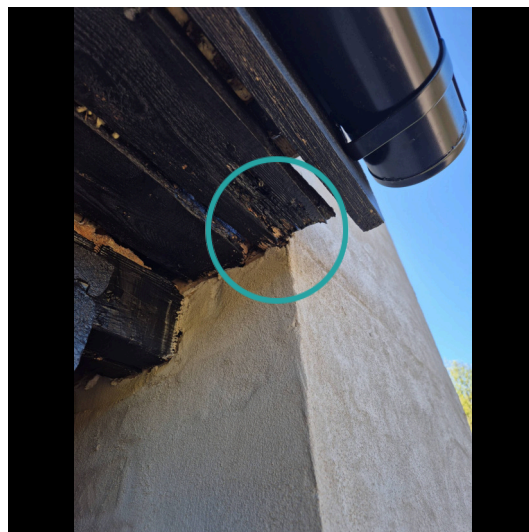
Tag

Udvendigt udhængsbrædder omkring tag og træprofiler som udhængsbrædder fasgøres i har påbegyndende nedbrudt træ. Se f.eks. mod nord ved dør og ved nordvestligt hjørne

Det vurderes, at skaden kan udvikle sig på længere sigt.

Udskiftning af udhængsbrædder

Udbedringseksempel: Udskiftning/eftergang af udhængsbrædder af træ under tagudhæng. Beklædning af høvlede brædder 5. sortering - kvinta. Langs facader opsættes brædderne på undersiden af udhængsspær.

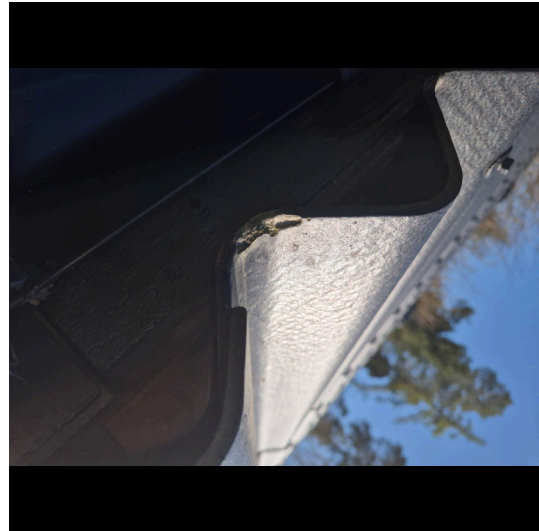
Tag

Tagpladerne er blevet malet og har begyndende nedbrydning, f.eks. langs kanter og på overflader. Se f.eks. mod nord

Det vurderes, at skaden kan udvikle sig på længere sigt.

Udskiftning af tagplader

Udbedringseksempel: Udskiftning af tagplader eks. som Cembrit oplægges på det eksisterende lægteunderlag, med tætningsbånd i bølgepladernes vandrette overlæg og fastgøres med indfarvede tagskruer, spændskiver og tætningskiver. Udhængsklodser af plast med ventilation monteres over nederste taglægte ved tagfod.

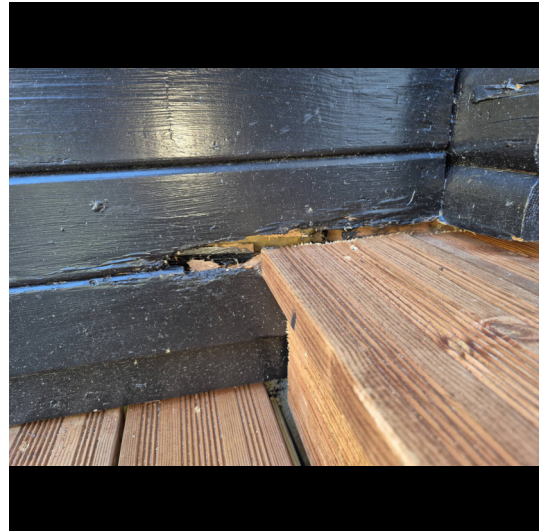
Ydervægge

Træbeklædningen er nedbrudt, især mod nord ved indgangsdør

Det vurderes, at skaden kan udvikle sig på længere sigt.

Udbedring af skade/fejl/mangler

Opgaven vurderes at kunne udbedres af en maler. Vi anslår at arbejdslønnen er den største del af udbedringsomkostningen og materialer udgør en mindre del. Det anbefales derfor at lade en maler udbedre opgaven på regning.

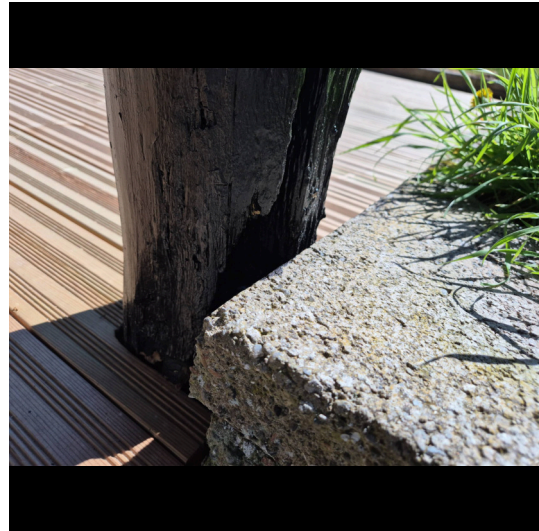
Ydervægge

Der er nedbrydning i de bærende stolper se f.eks. mod sydvestligt hjørne

Det vurderes, at skaden kan udvikle sig på længere sigt.

Indhent tilbud fra tømrer

Opgaven har ikke været mulig at prissætte, det anbefales at kontakte en tømrer med henblik på udredning af opgaven og tilbud på udbedring.

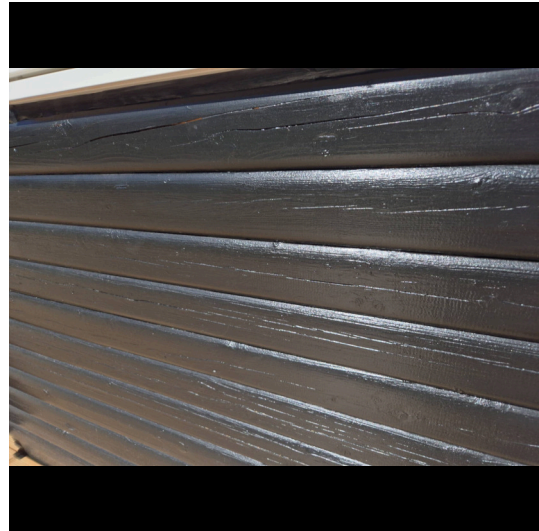
Ydervægge

Træbeklædningen fremstår udtørret, vindridset se f.eks. mod syd

Der kunne ikke registreres følgeskader ved besigtigelsen, og der vurderes ikke at være nærliggende risiko for skade.

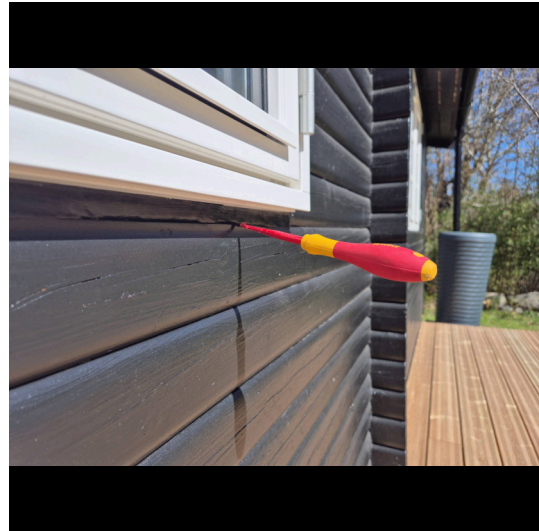
Døre/vinduer/porte

Elastiske fuger omkring døre og flere vinduer er med revner og huller, bl.a. mod syd

Der er risiko for fugtindtrængen og skader på de underliggende/bagvedliggende konstruktioner på kort sigt.

Eftergang af fuger

Udbedringseksempel: Eftergang af fuger. Kontaktflader mellem fuge og omgivende bygningsdele afrenses. Udrensning/udkradsning af eksisterende fuge, stopning, fugeunderlag og elastisk fuge.

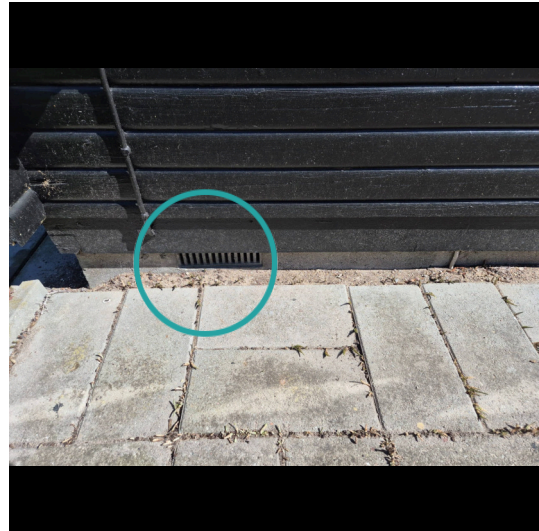
Fundament/sokkel

Sokkeludluftning fra krybekælder sidder meget tæt på terræn

Der kunne ikke registreres følgeskader ved besigtigelsen, og der vurderes ikke at være nærliggende risiko for skade.

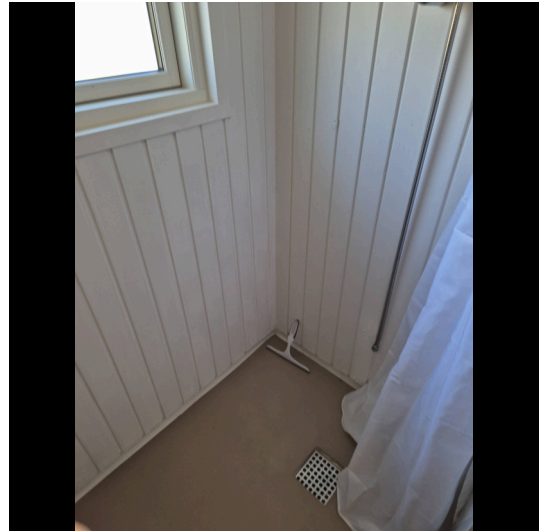
Stueplan

Vægoverflader i det vandbelastede område er ikke egnet/godkendt til hyppig vandpåvirkning

Forholdet giver anledning til risiko for skader.

Udskiftning af klinker/fliser

Udbedringseksempel: Udskiftning af belægning. Aftagning af belægning. Underlaget rengøres omhyggeligt. Svummelag af cement og fint sand 1:1 arbejdes ind i underlaget. Afretningslag af slidlagsbeton 0-4 mm udlægges, komprimeres og afrettes, lagtykkelse 20 mm. Fleksibel fliseklæb, 3,5 kg/m², påføres. Belægningen udlægges, fuges med cementbaseret fugemasse og afrenses. I overgang væg og gulv fuges med silicone fugemasse.

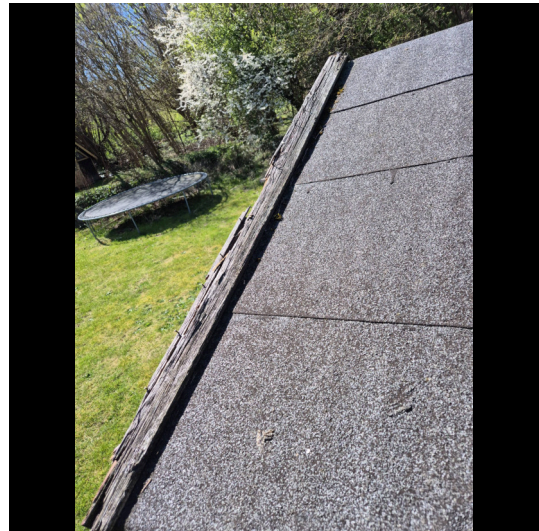
**Tag****SKADE:**

Udvendigt træværk ved og omkring tag har påbegyndende nedbrudt træ. Forholdet er konstateret i dækbrædder se f.eks. mod nord og syd

Det vurderes, at skaden kan udvikle sig på længere sigt.

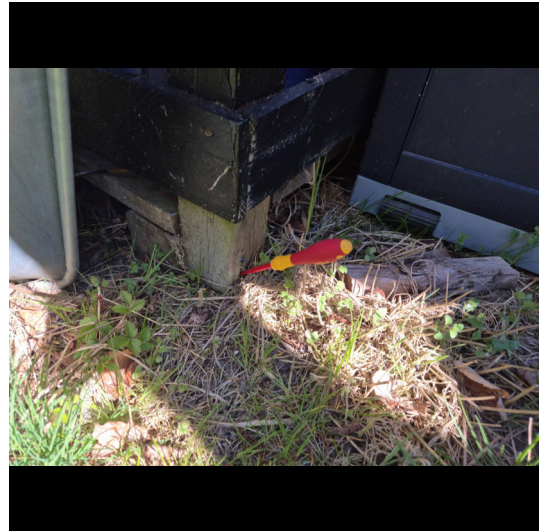
Ydervægge

Stolper i jord er med begyndende nedbrydning, se f.eks. mod sydvestligt hjørne

Det må påregnes at forholdet kan udvikle sig på længere sigt.

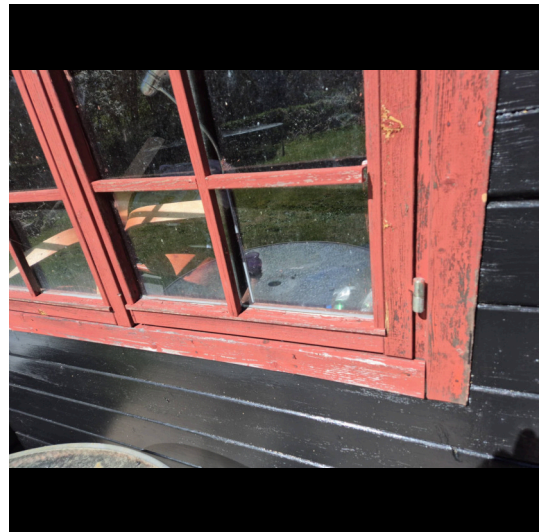
Døre/vinduer/porte

Der er vindridser og nedbrydning i vindue og dør se f.eks. mod syd

Det vurderes, at skaden kan udvikle sig på længere sigt.

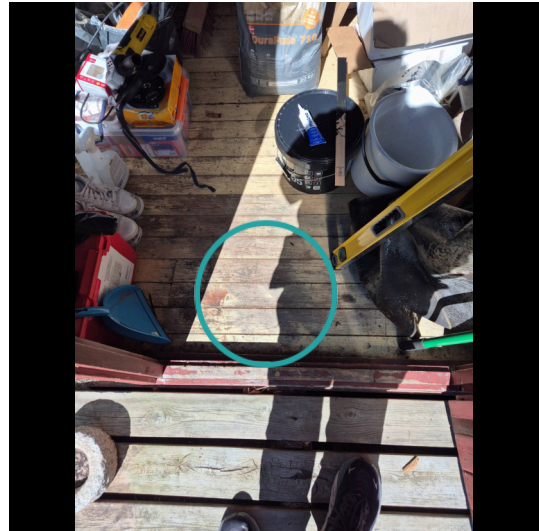
**Stueplan****SKADE:**

Trægulvet knirker/fjedrer/er eftergivende ved belastning se f.eks. foran dør

Omfanget er på nuværende tidspunkt så begrænset, at der ikke skønnes at være nogen risiko.

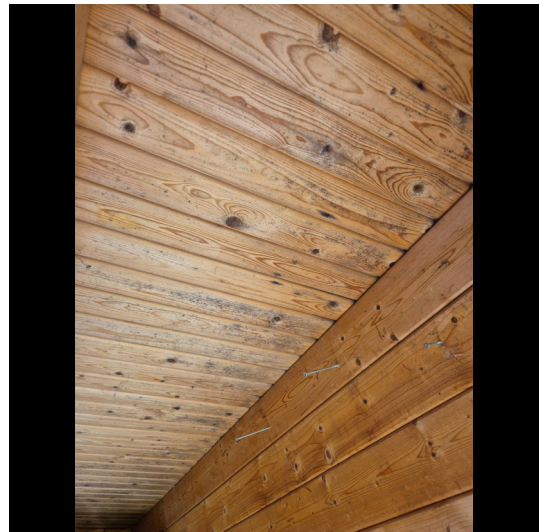
**Stueplan****SKADE:**

Der er misfarvninger i loft

Der kunne ikke registreres følgeskader ved besigtigelsen, og der vurderes ikke at være nærliggende risiko for skade.

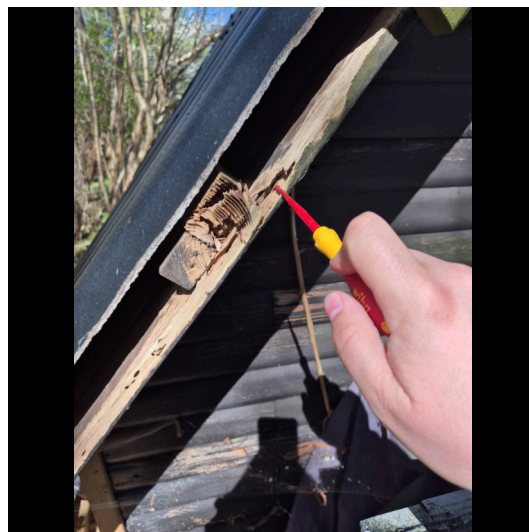
**Tag****SKADE:**

Vindskeder, taglægter og udhængsbrædder har nedbrydninger, se f.eks. mod syd

Det vurderes, at skaden kan udvikle sig på længere sigt.

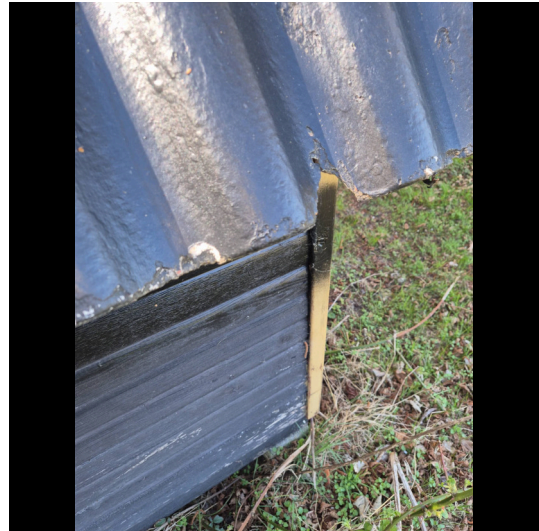
**Tag****SKADE:**

Tagpladerne er blevet malet og har begyndende nedbrydning, f.eks. langs kanter og på overflader. Forholdet er synligt på begge tagflader og flere steder er hjørner knækket på pladerne, se f.eks. mod øst

Forholdet kan fortsat udvikle sig, og der er på sigt risiko for skader på andre bygningsdele

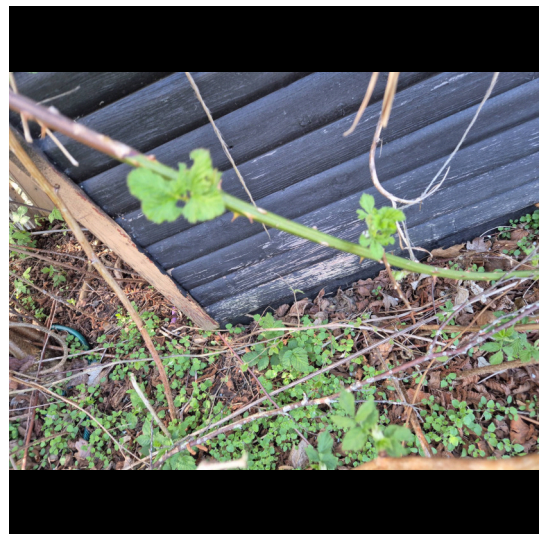
**Ydervægge****SKADE:**

Træbeklædningen fremstår udtørret, vindridset og med nedslidt overfladebehandling se f.eks. mod nord

Det vurderes, at skaden kan udvikle sig på længere sigt.

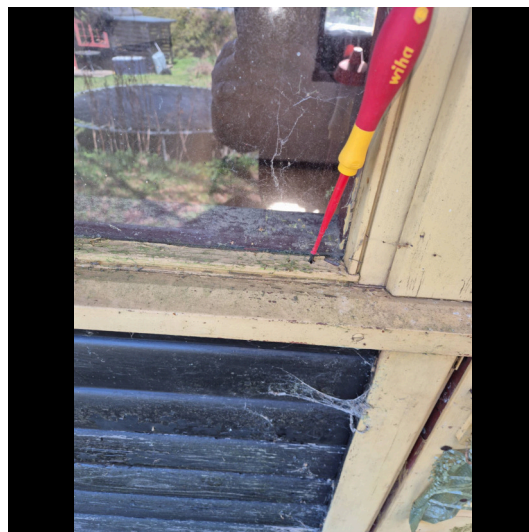
**Døre/vinduer/porte****SKADE:**

Der er nedbrydninger i glaslister på vinduer mest mod nord

Nedbrydningen vurderes at fortsætte i glaslisterne og kan medføre nedbrydning i vinduesrammen på længere sigt.

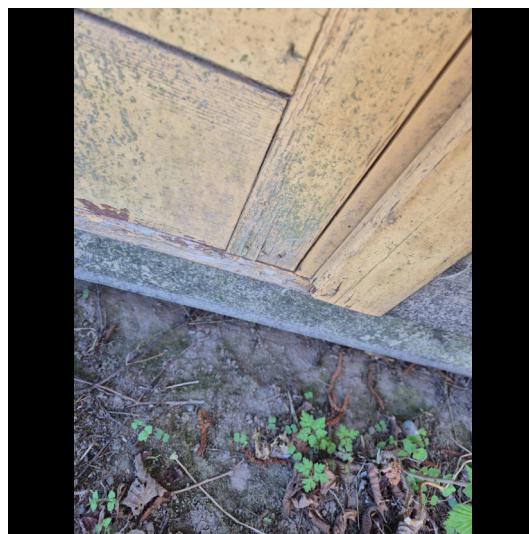
**Døre/vinduer/porte****SKADE:**

Der er nedbrydninger i karm og ramme på dør mod nord

Det vurderes, at skaden kan udvikle sig på længere sigt.
