Realsyn+ for

Skovbakken 14,  
7323 Give

Dato for besigtigelse: 02-09-2026

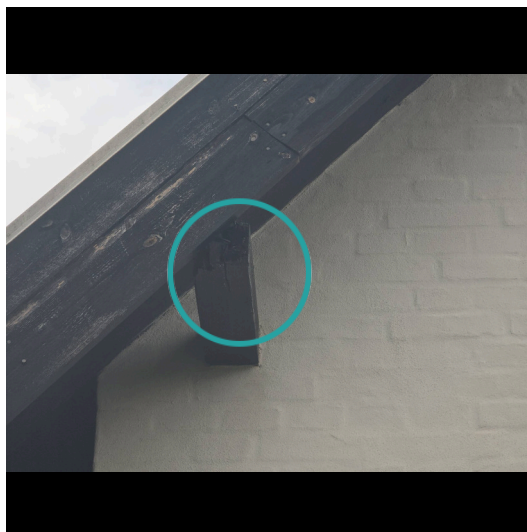
**Tag****SKADE:**

Remender fremstår med nedbrudt træ bl.a. mod vej

Forholdet kan fortsat udvikle sig, og der er nærliggende risiko for skader på andre bygningsdele.

**922,00 Pr styk****Udbedring af remende inkl. montering af kapsel**

Udbedringseksempel: Remender afskæres i muligt omfang, remender smøres, endelukning/kapsel monteres, i muligt omfang monteres kapsel også vandret på toppen af Remende.

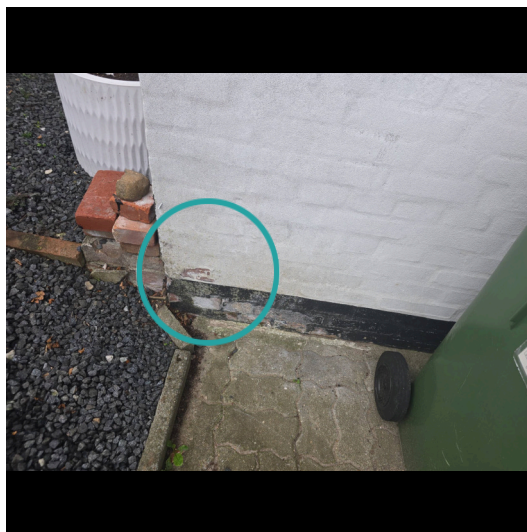
## Ydervægge

Der er områder med løs og afskallet overfladebehandling på ydermure og sokkel, ses f.eks. mod indkørsel

Skaden kan udvikle sig over en længere årrække.

**Eftergang af sokkelpuds**

Udbedringseksempel: Eftergang af løstsiddende sokkelpuds. Porøs, løstsiddende puds afhugges. Fundamentet afrenses, grundes og slutpudses med mørtel af samme type som den øvrige sokkelpuds. Mørtelen føres min. 100-150 mm under terræn. Maks synlighed på sokkelhøjde 200 mm.

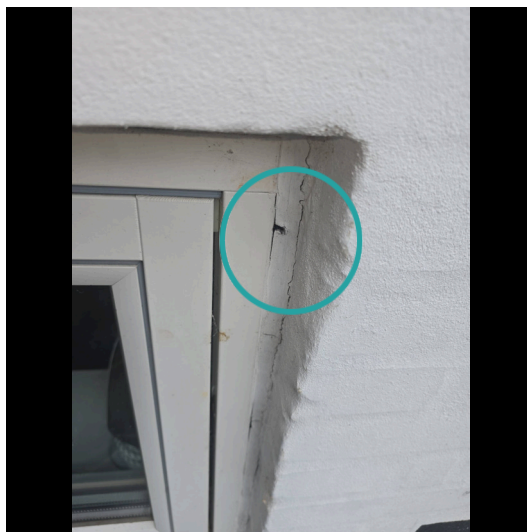
**Døre/vinduer/porte****SKADE:**

Fuger omkring døre og vinduer har mistet elasticiteten og er revnede i overfladen bl.a. ved kældertrappe

Konstruktionen har henstået sådan i en længere årrække uden følgeskader, der vurderes derfor ikke at være nærliggende risiko for skade.

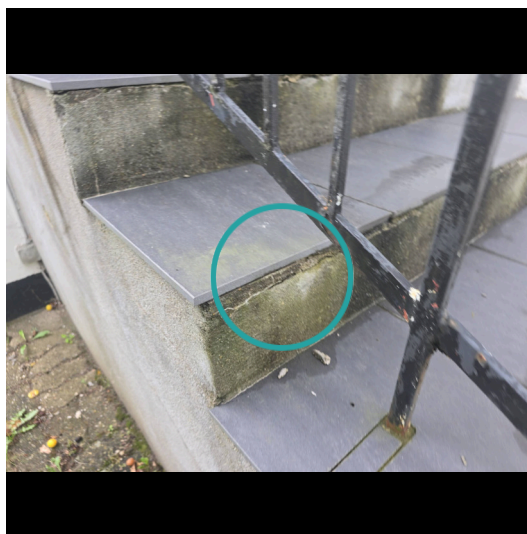
**Fundament/sokkel****SKADE:**

Klinker på trappetrin til stueetage har begrænset/manglende vedhæftning samt lidt løs puds

Konstruktionen har henstået sådan i en længere årrække uden følgeskader, der vurderes derfor ikke at være nærliggende risiko for skade.

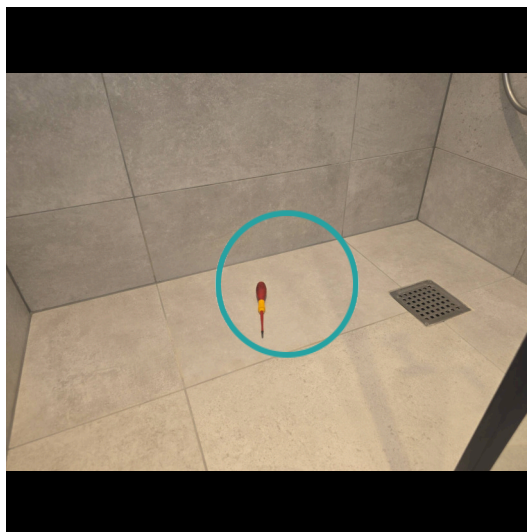
## Stueplan

Der er gulvklinter med mangelfuld vedhæftning til underlaget i bruseniche

Der er tale om gulv med direkte vandbelastning, hvorfor der er risiko for skader på de omkringliggende konstruktioner og installationer.

**Udskiftning af klinker/fliser**

Udbedringseksempel: Udskiftning af klinker/fliser og vådrumsbehandling. klinker/fliser aftages. Underlaget rengøres omhyggeligt. Gulvet vådrumsbehandles. Der skal anvendes et komplet system til vandtætning med produkter fra samme godkendelse. Overflader primes og forsegles i hjørner, omkring rørgennemføringer og ved overgang væg/gulv. Heldækkende tætningsmasse påføres. Gulvklinter udlægges, fuges og afrenses. I hjørner, og i overgang væg og gulv samt omkring sanitære installationer fuges med elastisk, vådrums siliconefugemasse.

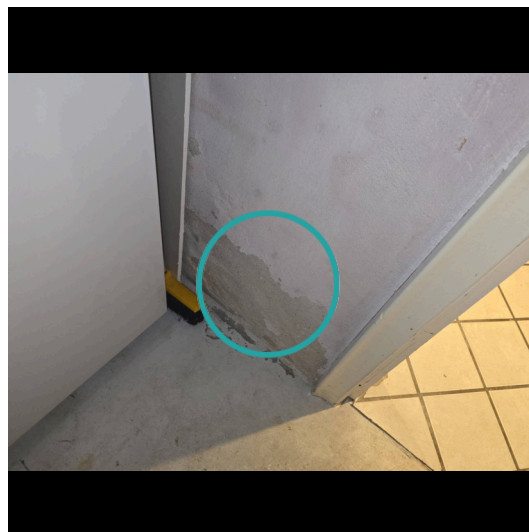
**Kælder****SKADE:**

Der er fugtopstigning og fugtgennemtrængning i kældervægge samt løst og afskallet puds bl.a. i fyrrum

Omfanget er på nuværende tidspunkt så begrænset, at der ikke skønnes nærliggende risiko for skade. Opstigende og indtrængende grundfugt i ældre kældervægge er almindeligt forekommende.

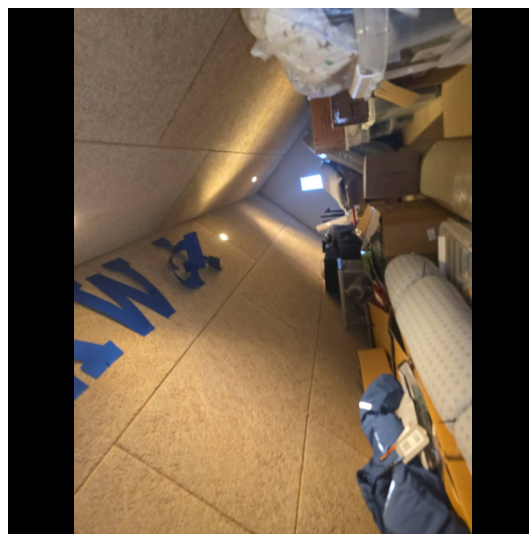
**1. Sal****SKADE:**

Der er isoleret i tidligere loftrum

Konstruktionen har henstået sådan i en længere årrække uden følgeskader, der vurderes derfor ikke at være nærliggende risiko for skade.

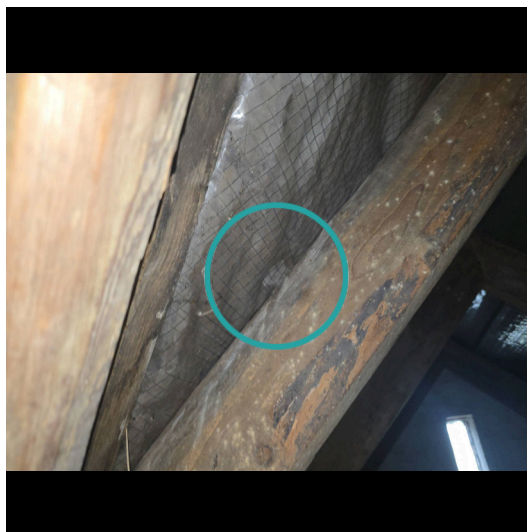
Undertag har flere defekter og er utæt bl.a. skråt over lem.

Det vurderes, at skaden kan udvikle sig på kortere sigt.

Der er ikke tegn på skade ved besigtigelsen

**Udbedring/reparation af undertag**

Udbedringseksempel: Aftagning af tagbelægning, reparation, opstramning af undertag og genudlægning af tagbelægning. Undertaget repareres og strammes op, så det højst hænger 10-15 mm. Fjedre til fastholdelse af undertag monteres på taglæggerne udefra. Den nedtagne tagbelægning genoplægges på lægteunderlaget.

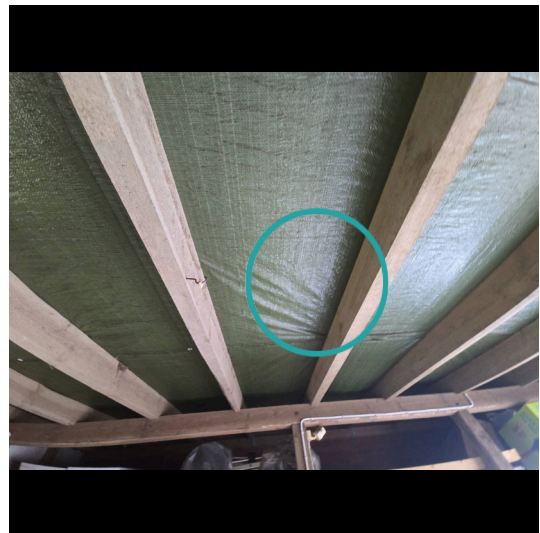
**Stueplan****SKADE:**

Undertage i carport er ikke godkendt materiale

Skaden kan udvikle sig over en længere årrække.

Der er ikke tegn på skade ved besigtigelsen
