Realsyn+ for

Allegade 37,  
6650 Brørup

Dato for besigtigelse: 08-09-2026

## Introduktion til VTR rapporten

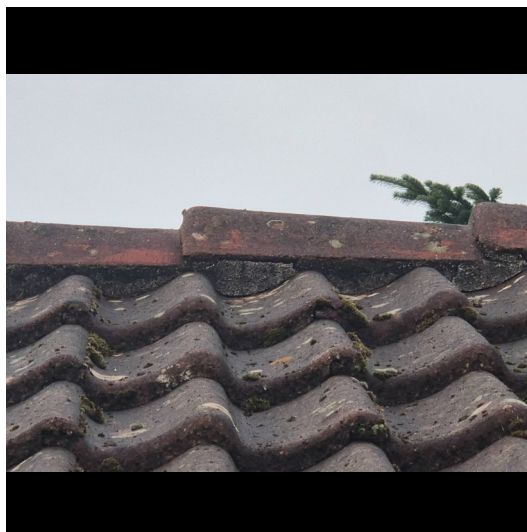
**Tag****SKADE:**

Rygningsmørtel har revner og mangler enkelte steder. Det ses f.eks. mod øst.

**RISIKO:**

Der er risiko for vandindtrængen på de underliggende bygningsdele, ved blæst og nedbør, på længere sigt.

**882,00 Pr lbm\*****Eftergang af rygnings-/gratkit**

Udbedringseksempel: Reparation af rygnings-/grat kit/mørtel. Rygningssten nedtages. Eksisterende rygningssten oplægges i ny mørtel/kit.

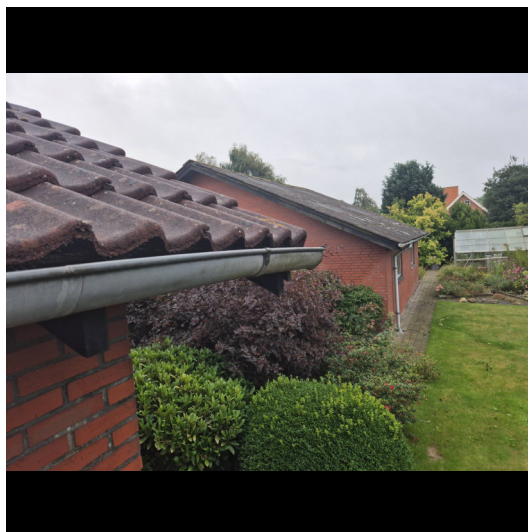
## SKADE:

Tagrende mod vest har utilstrækkeligt fald mod nedløb.

## RISIKO:

Dette kan give anledning til overløb ved nedbør.

## Udskiftning/montering af tagrende

Udbedringseksempel: Udskiftning af let tagrende. Den nederste række tagsten/tagplader demonteres/afløftes. Tagrenden nedtages. Tagrende monteres, endebunde og tudstykke monteres ved overgang til nedløb. Tagsten/tagplader genmonteres.

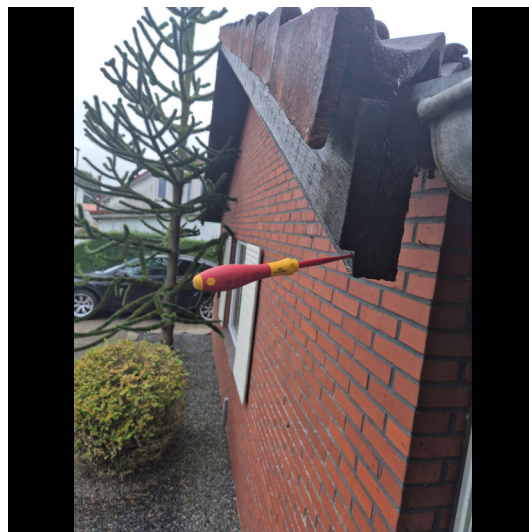
## SKADE:

Vindskede mod nord har begyndende nedbrydning

## RISIKO:

Udviklingen skønnes at fortsætte, og det kan medføre svigt på længere sigt.

## Udskiftning af vindskede

Udbedringseksempel: Udskiftning af vindskede. Vindskede med dækbræt udføres af ru brædder af fyrretræ, 5. sortering - kvinta, trykimprægneret iht. NTR-klasse AB. Vindskeden afsluttes med dækbræt.

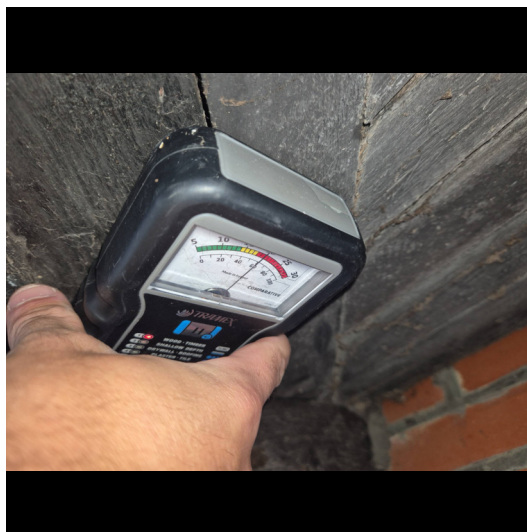
## SKADE:

Der er konstateret fugtophobning i underbrædder under skotrender.

## RISIKO:

Fugten giver risiko for udvikling af råd, svamp og skimmel i tagkonstruktionens træværk.

## Eftergang/udskiftning af udhængsbrædder

Udbedringseksempel: Eftergang af udhængsbrædder af træ under tagudhæng. Beklædning af høvlede brædder 5. sortering - kvinta. Langs facader opsættes brædderne på undersiden af udhængsspær.

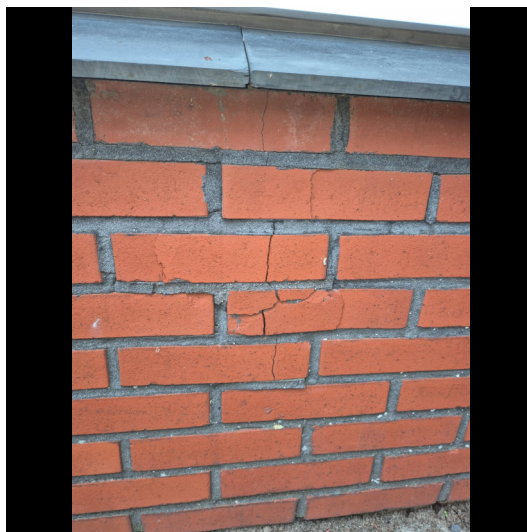
### SKADE:

Der er områder med porøse og udfaldne / udvaskede fuger samt skadede sten i murværket, ses f.eks. mod syd

### RISIKO:

Det vurderes, at skaden kan udvikle sig på længere sigt.

## Udkradsning og udbedring af fuger

Udbedringseksempel: Eftergang af fuge. Forvitrede/løse fuger, synlige revner og huller i fuger udbedres ved udkradsning og omfugning. Fuger udkradses i fuld bredde til dybde min. 15 mm fra den færdige fugeoverflade. I ældre facader udkradses til dybde min. 25 mm. Efter rengøring og vanding efterfuges med tilbageliggende fuge.

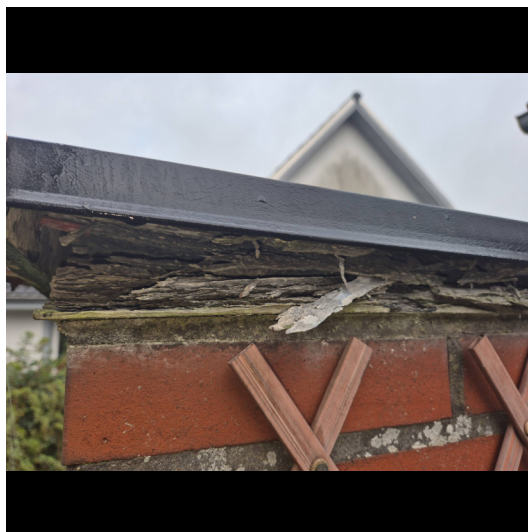
**SKADE:**

Der er konstateret en fremskreden rådskade i krydsfinerpladen under murkronens afdækning, hvor træet er fuldstændig delamineret og smuldret af fugt. Tilstanden giver risiko for, at afdækningen blæser af, og at der opstår følgeskader i murværket

**RISIKO:**

Det vurderes, at skaden kan udvikle sig på længere sigt.

## Indhent tilbud fra tømrer

Opgaven har ikke været mulig at prissætte, det anbefales at kontakte en tømrer med henblik på udredning af opgaven og tilbud på udbedring.

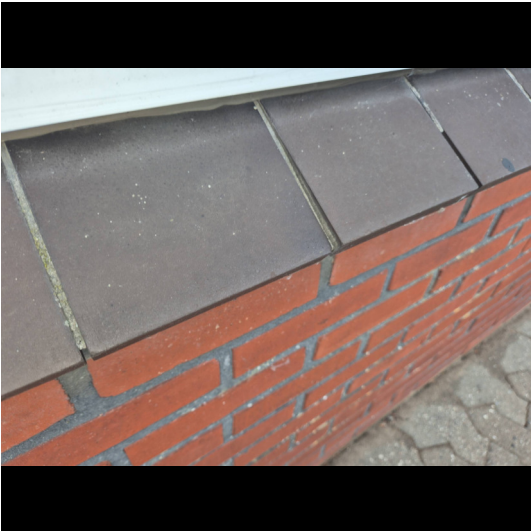
SKADE:

Der er løse klinker i sålbænke samt defekte fuger b.la. ved vinduer mod øst

RISIKO:

Der er risiko for fugtindtrængen og skader på de underliggende/bagvedliggende konstruktioner på længere sigt.

Montering af sålbænk

Udbedringseksempel: Montering af sålbænk. Præfabrikeret sålbænk med vandnæse, rustik overflade og opkant både i enderne og i bagkanten, bredde 150 mm, tykkelse 55/35 mm, lægges i mørtel KC 35/65/650 på glidelag af murpap PF 2000. Sålbænken lægges med fremspring min. 30 mm, og føres min. 30 mm ind i murværket ved falsene. Endefuger holdes helt fri for mørtel og der udfuges med fugemasse, som SikaHyflex-250 Facade. Mørtelfugen udkradses i forkant, dybde 15-20 mm og der fuges med elastisk fugemateriale, som SikaHyflex-250 Facade, på underlag af fugesnit med Sikafix bagstop.

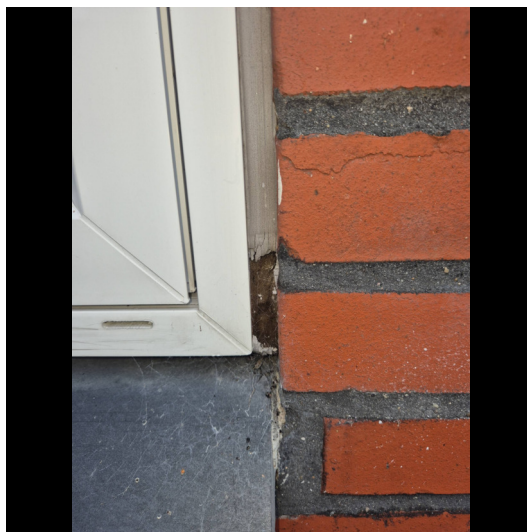
**Døre/vinduer/porte****SKADE:**

Der er konstateret defekte elastiske fuger b.l.a. mod vest.

**RISIKO:**

Det vurderes, at skaden kan udvikle sig på længere sigt.

**343,00 Pr lbm\*****Eftergang af fuger**

Udbedringseksempel: Eftergang af fuger. Kontaktflader mellem fuge og omgivende bygningsdele afrenses. Udrensning/udkradsning af eksisterende fuge, stopning, fugeunderlag og elastisk fuge.

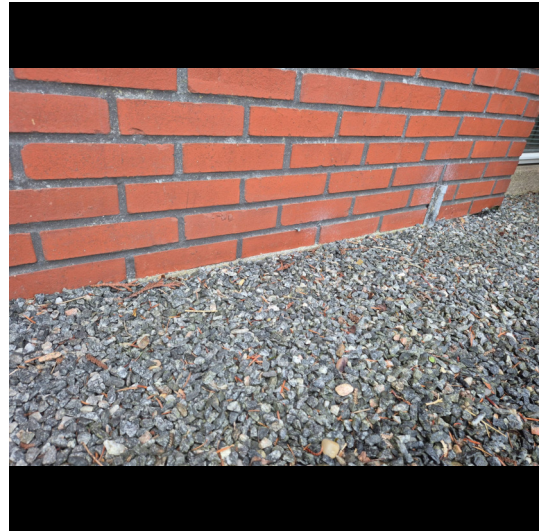
**Fundament/sokkel****SKADE:**

Terræn er for tæt på underkanten af ydervæg

**NOTE:**

Der kunne ikke registreres følgeskader ved besigtigelsen.

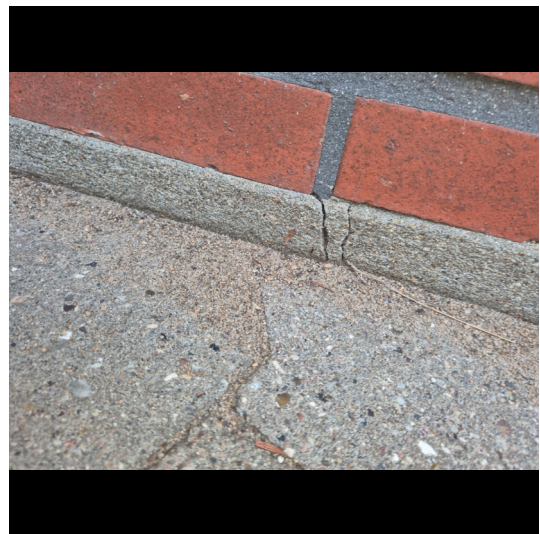
**Fundament/sokkel****SKADE:**

Der er enkelte revner i sokkel b.l.a. mod øst

**NOTE:**

Forholdet er af mindre omfang og forventeligt for denne type sokkel.

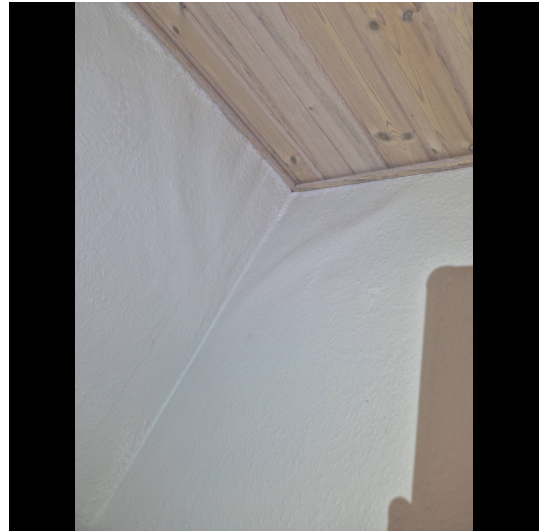
**Stueplan****SKADE:**

Der er konstateret områder, hvor tapet har manglende vedhæftning til underlaget.

**NOTE:**

Forholdet skønnes ikke at medføre nogen risiko.

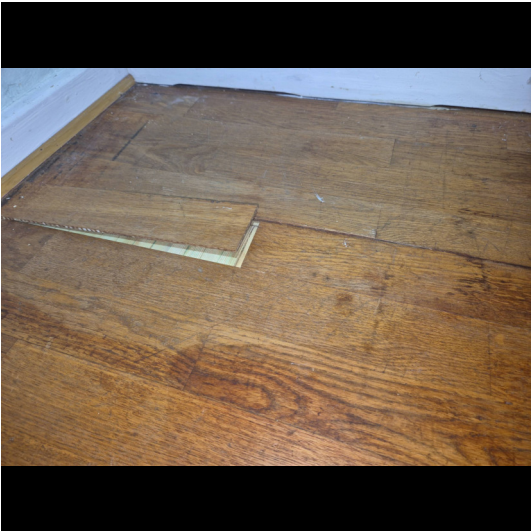
### SKADE:

Der er konstateret en lokal deformation af parketgulvet med vertikal forskydning og niveauforskel. Ved efterfølgende kontrol er der konstateret et forhøjet fugt indhold i den underliggende konstruktion.

### RISIKO:

Det vurderes, at skaden kan udvikle sig på længere sigt.

## Udskiftning af parketgulv

Udbedringseksempel: Udskiftning af bræddegulv med parketgulv på strøer. Parketgulv af massiv bøg, som Junckers type Classic. Gulvbrædder og strøer aftages. Fugtspærre af polyethylenfolie, tykkelse 0,2 mm, udlægges med mindst 200 mm overlæg i samlingerne, inden lægningen af gulvet. Gulvstrøer af konstruktionstræ, styrkesortering C18, 47 x 50 mm, udlægges pr. 600 mm og opklodses. Isolering af 45 mm mineraluld kl. 37 udlægges mellem strøer. Parketgulv af massiv bøg, tykkelse 22 mm, lakeret på fabrik, lagtykkelse min. 40 µm, som Junckers type Classic, fastgøres til alle strøer ved skruet skruining i fer. Afvigelser fra planhed skal være mindre end ± 2 mm på et 2,0 m retholt. Afstand til afprøvede bygningsdele og vægter af træer og bygningsdele skal være mindst 1,5 mm pr. lb.m, dog minimum 12 mm. Tilskæring omkring rør udføres således, at afstanden mellem rør og bræt er 12 mm.

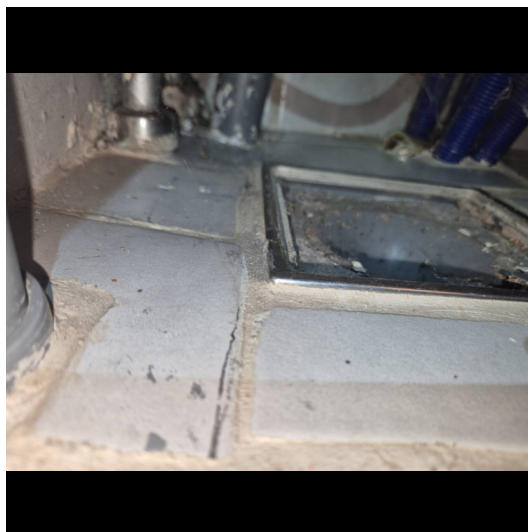
**Stueplan****SKADE:**

Gulv afløbet er placeret en smule højere end den omkringliggende gulvbelægning.

**NOTE:**

Forholdet skønnes ikke at medføre nogen risiko.

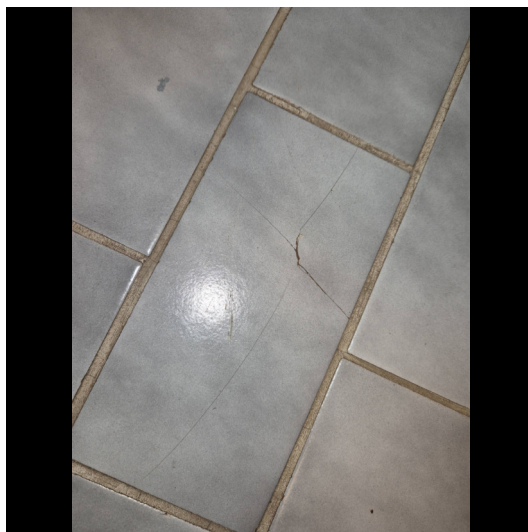
**SKADE:**

Der er revnede gulvklinter samt gulvklinter med begrænset vedhæftning til underlaget uden for vådzone.

**RISIKO:**

Da der er tale om områder uden direkte vandpåvirkning, skønnes der ikke nærliggende risiko for følgeskader. Den svigtende vedhæftning er dog af en sådan karakter, at forholdet kan udvikle sig på længere sigt med risiko for svigt/revner i klinker og fuger.

**Udskiftning af klinker/fliser**

Udbedringseksempel: Udskiftning af fliser/klinker Aftagning af fliser/klinker. Underlaget rengøres omhyggeligt. Svummelag af cement og fint sand 1:1 arbejdes ind i underlaget. Afretningslag af slidlagsbeton 0-4 mm udlægges, komprimeres og afrettes, lagtykkelse 20 mm. Fleksibel fliseklæb, 3,5 kg/m<sup>2</sup>, påføres. Fliser/klinker udlægges, fuges med cementbaseret fugemasse og afrenses. I overgang væg og gulv fuges med silicone fugemasse.

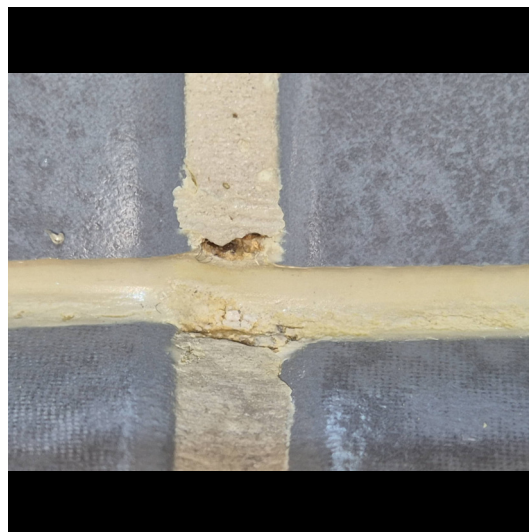
### SKADE:

Der ses enkelte defekte fuger i brusenichen

### RISIKO:

Der er tale om fuger, som er direkte vandbelastede, hvorfor der er risiko for skader på de omkringliggende konstruktioner og installationer.

## Eftergang af fuger

Udbedringseksempel: Eftergang af fuger. Eksisterende fuger udskæres. Underlaget rengøres omhyggeligt, fugesider affedtes.

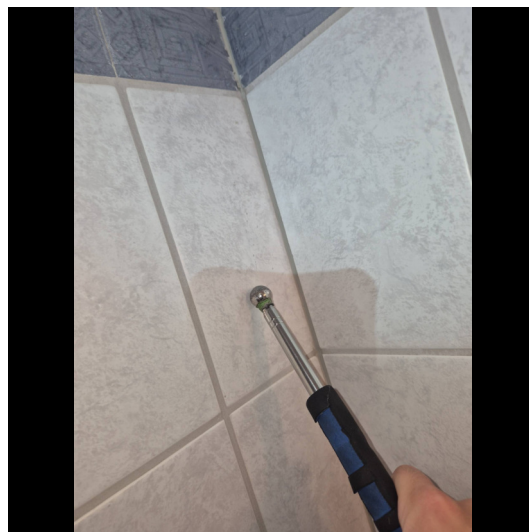
**Stueplan****SKADE:**

Der er enkelte vægfliser med mangelfuld vedhæftning til underlaget b.la. til højre for vinduet.

**NOTE:**

Der er tale om et mindre område, som ikke er vandbelastet. Der vurderes derfor ikke at være nærliggende risiko for skader.

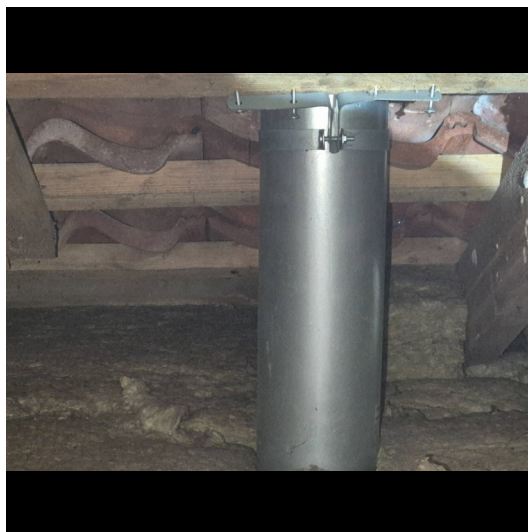
**SKADE:**

Aftrækskanal fra badeværelse er ikke isoleret i tagrum.

**RISIKO:**

Dette kan medføre kondensafsætning og fugtskader.

**Isolering af aftrækskanal**

Udbedringseksempel: Isolering på aftrækskanal. Aftrækskanal isoleres ved omvikling med lamelmåtter, lagtykkelse 50 mm, afsluttet med Isogenopak.

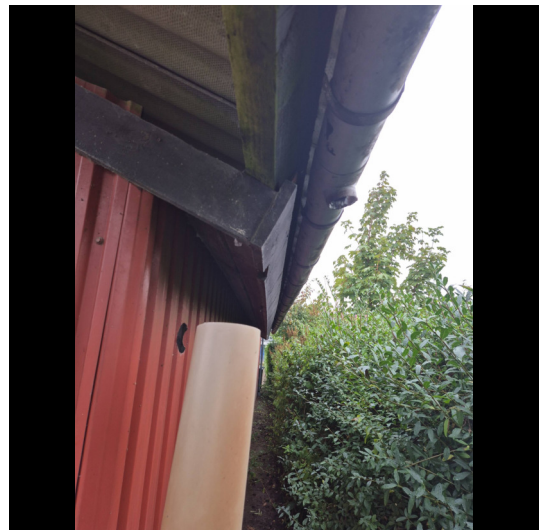
**Tag****SKADE:**

Tagnedløbet er defekt / utæt mod øst

**RISIKO:**

Der er risiko for skade på andre bygningsdele (facade).

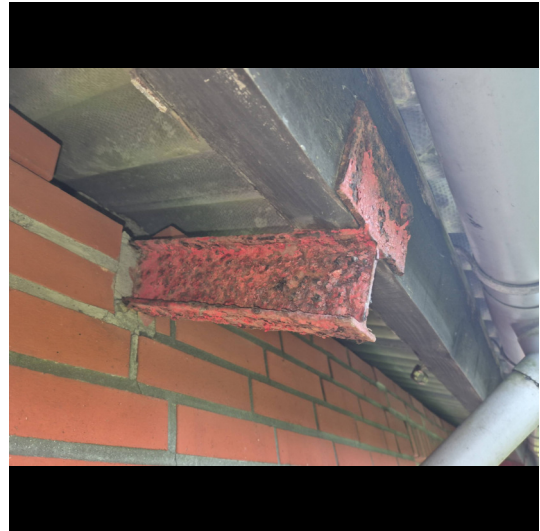
**SKADE:**

Der er konstateret markant og fremskreden korrosion (bladrust) på stålbjælker ved garagens udhæng, hvor overfladen skaller kraftigt.

**RISIKO:**

Det vurderes, at skaden kan udvikle sig på længere sigt.

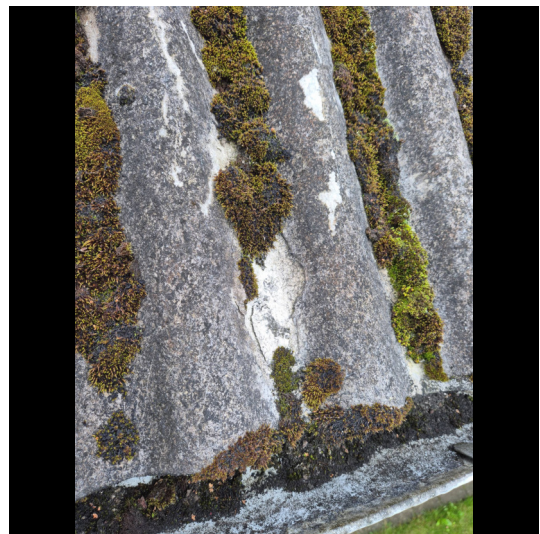
**SKADE:**

Tagpladerne fremstår med revnedannelser samt afskalninger.

**RISIKO:**

Det vurderes, at skaden kan udvikle sig på kortere sigt.

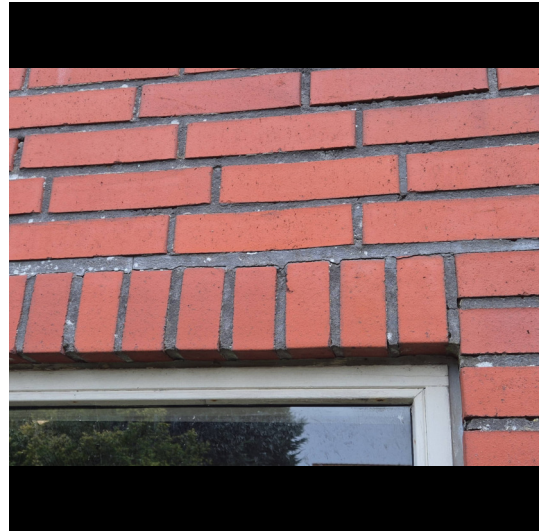
**Ydervægge****SKADE:**

Der ses revnedannelser og defekte/porøse fuger b.la. mod syd.

**RISIKO:**

Det vurderes, at skaden kan udvikle sig på længere sigt.

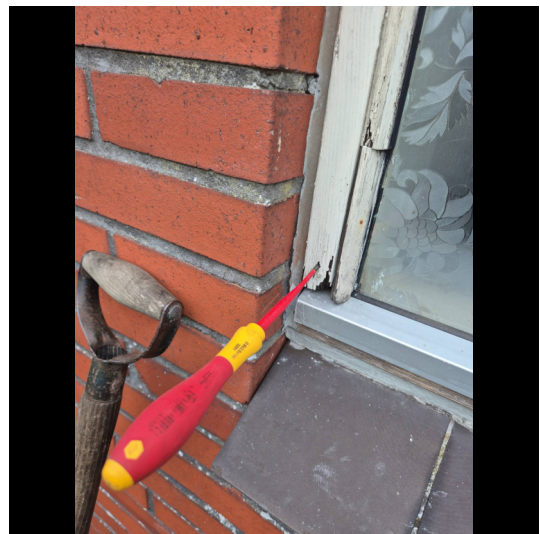
**Døre/vinduer/porte****SKADE:**

Der er nedbrydning i dør og vinduerne b.la. mod syd.

**RISIKO:**

Nedbrydningen vurderes at fortsætte på længere sigt.

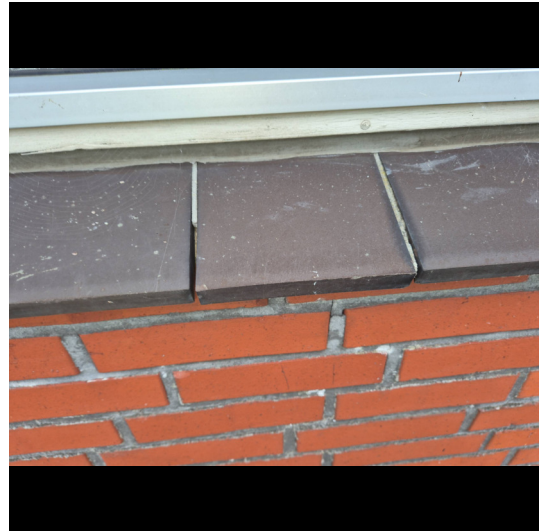
**Døre/vinduer/porte****SKADE:**

Der er løse klinker i sålbænke samt defekte fuger b.la. ved vindue mod vest.

**RISIKO:**

Der er risiko for fugtindtrængen og skader på de underliggende/bagvedliggende konstruktioner på længere sigt.

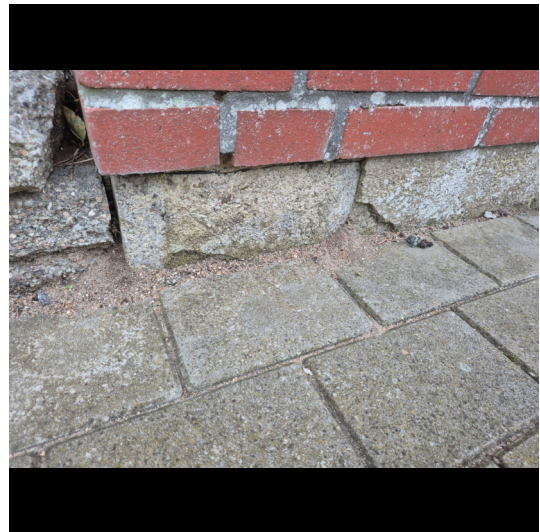
**Fundament/sokkel****SKADE:**

Sokkel fremstår med afskalninger mod vest.

**RISIKO:**

Det vurderes, at skaden kan udvikle sig på længere sigt.

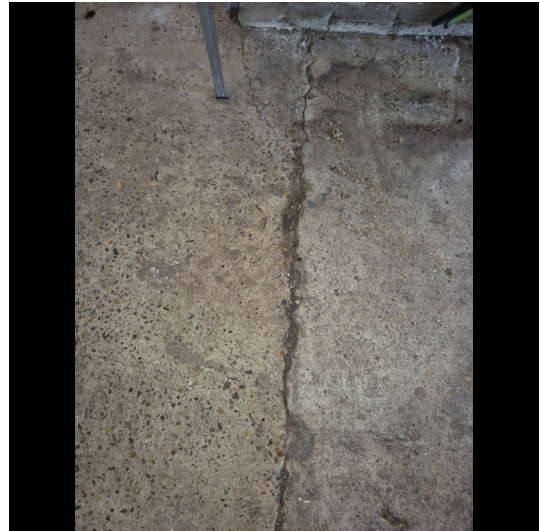
**Stueplan****SKADE:**

Der er enkelte revner i betongulvet

**NOTE:**

Konstruktionen har henstået sådan i en længere årrække uden følgeskader, der vurderes derfor ikke at være nærliggende risiko for skade.

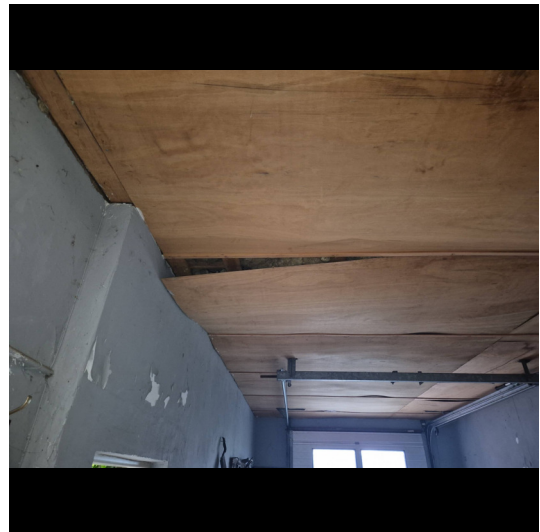
**Stueplan****SKADE:**

Loftsbeklædningen af krydsfiner mangler tilstrækkelig fastgørelse, har sluppet underlaget og er markant nedbøjet.

**RISIKO:**

Det vurderes, at skaden kan udvikle sig på længere sigt.

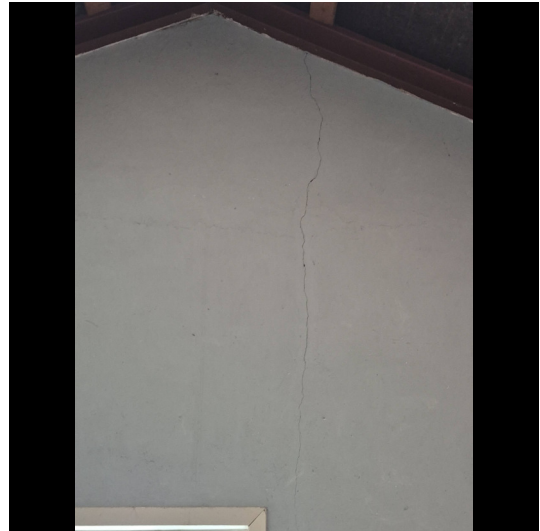
**SKADE:**

Der er registreret revner i vægge b.l.a. mod syd.

**RISIKO:**

Forholdet vil formentlig udvikle sig på længere sigt.

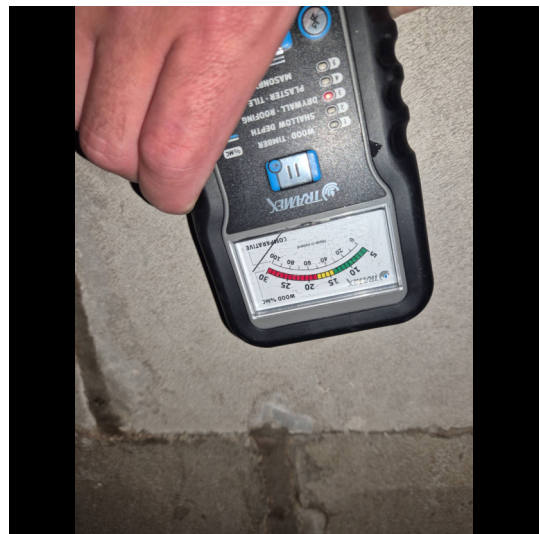
**SKADE:**

Der kan konstateres opfugtning af vægge i smøregraven.

**NOTE:**

Konstruktionen har henstået sådan i en længere årrække uden følgeskader, der vurderes derfor ikke at være nærliggende risiko for skade.

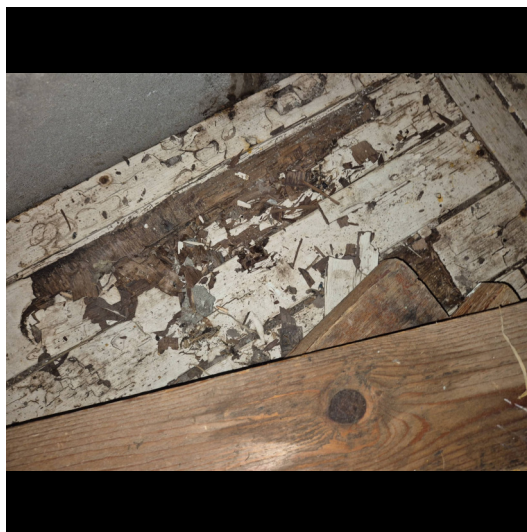
**SKADE:**

Der er konstateret en fremskreden rådskade i trægulvet over smøregraven. Træet er mørt og markant svækket af fugt, hvilket medfører risiko for gennemtrampning.

**RISIKO:**

Det vurderes, at skaden kan udvikle sig på kortere sigt.
