Realsyn+ for

Damager 9,  
6430 Nordborg

### Bygningsoversigt

## Introduktion til VTR rapporten

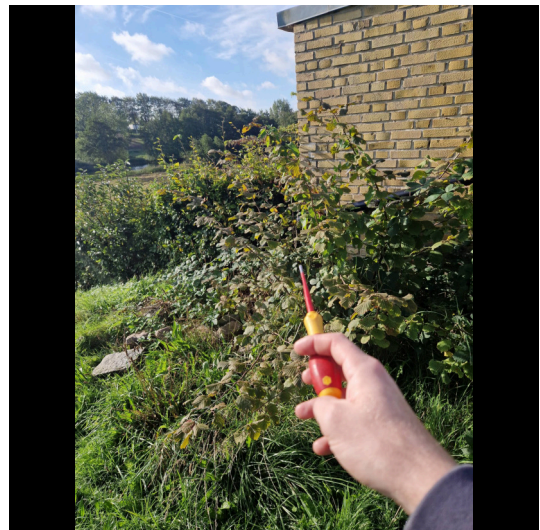
**Tag****SKADE:**

Tagvand bliver ledt ud på terræn ved nedløb. Det ses mod sydøst.

**NOTE:**

Forholdet vurderes at have været sådan i mange år, uden at der er tegn på skade.

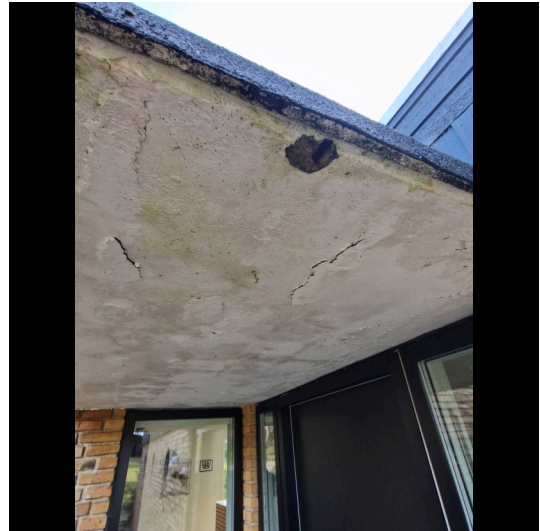
**Tag****SKADE:**

Betonoverdækning ved hoveddør, ses med afskalning og revner, samt tæring i armering.

**RISIKO:**

Det vurderes, at skaden kan udvikle sig på længere sigt.

**Indhent tilbud****Indhent tilbud fra murer**

Opgaven har ikke været mulig at prissætte, det anbefales at kontakte en murer med henblik på udredning af opgaven og tilbud på udbedring.

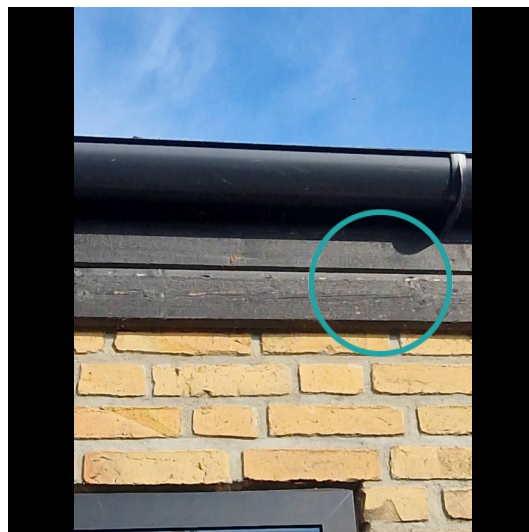
**Tag****SKADE:**

Udvendigt træværk ved og omkring tag har ses med mindre vindridser Forholdet er konstateret i stern mod sydvest.

**NOTE:**

Omfanget er på nuværende tidspunkt så begrænset, at der ikke skønnes at være nærliggende risiko for skade.

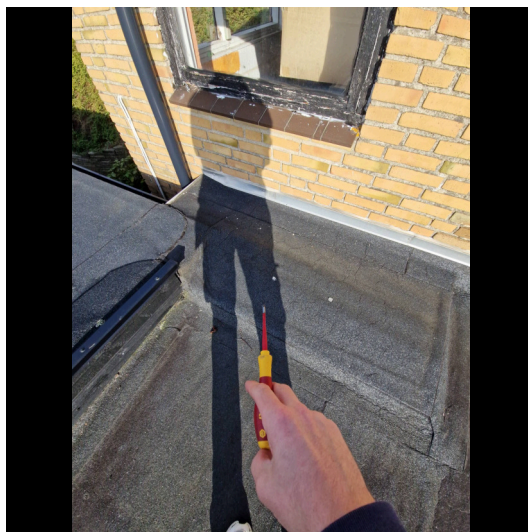
## Tag

## SKADE:

Tagpappen er med påbegyndende nedslidning og ælde, det ses især ved tagflade mod nordøst.

## RISIKO:

Forholdet kan fortsat udvikle sig, og der er på længere sigt risiko for skader på andre bygningsdele

## Montering/udbedring af tagpap

Udbedringseksempel: Montering af nyt lag asfalttagpap. Afrensning og lægning af et lag tagpap på eksisterende tagpappedækning. Den eksisterende tagflade skal rengøres grundigt. Eksisterende tagpap grundes med asfaltgrunder, som skal tørre helt, inden det nye tagpap, som Icopal Top Safe, lægges.

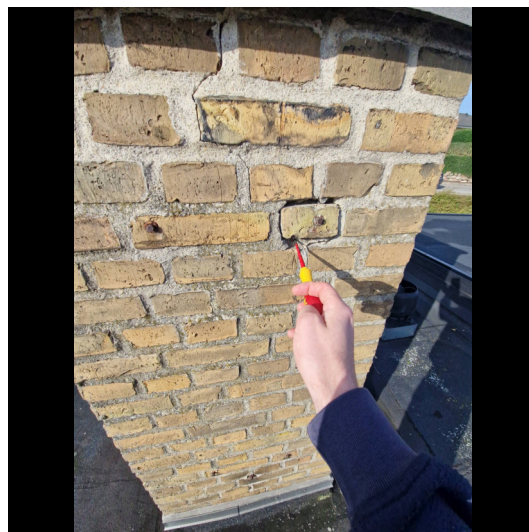
## Tag

## SKADE:

Skorsten fremstår med revner og enkelt løse sten.

## RISIKO:

Forholdet vil udvikle sig yderligere på længere sigt.

## Udbedring af skader

Opgaven vurderes at kunne udbedres af en murer. Vi anslår at arbejdslønnen er den største del af udbedringsomkostningen og materialer udgør en mindre del. Det anbefales derfor at lade en murer udbedre opgaven på regning.

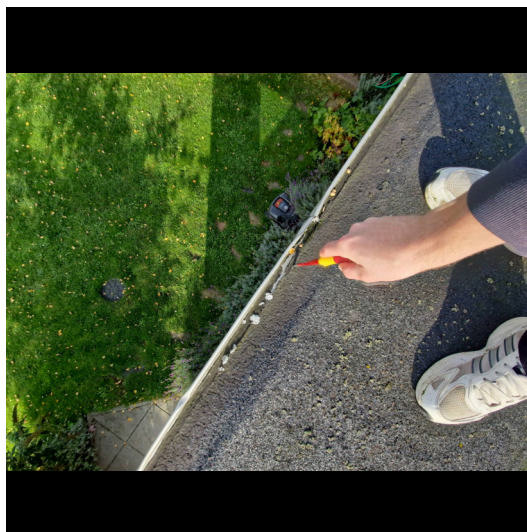
## Tag

## SKADE:

Fuge ved sternkapsel mod sydvest har påbegynde slip.

## RISIKO:

Tagpappen kan miste vedhæftning og løsne sig ved varme / kulde påvirkning, og medfører vandindtrængen i de underliggende konstruktioner over længere tid.

## Montering/udbedring af tagpap

Udbedringseksempel: Montering af nyt lag asfalttagpap. Afrensning og lægning af et lag tagpap på eksisterende tagpappedækning. Den eksisterende tagflade skal rengøres grundigt. Eksisterende tagpap grundes med asfaltgrunder, som skal tørre helt, inden det nye tagpap, som Icopal Top Safe, lægges.

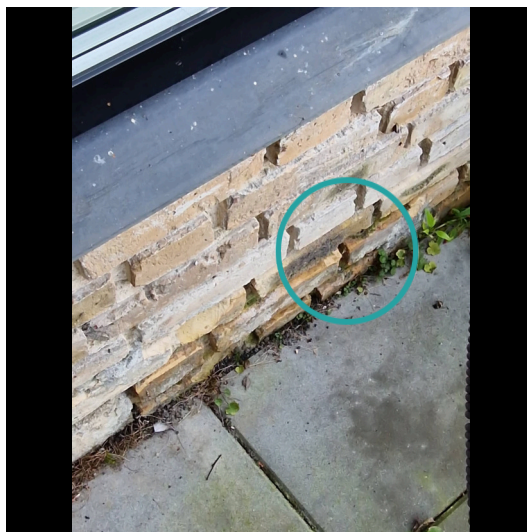
## Ydervægge

### SKADE:

Der er områder med porøse og udfaldne fuger i murværket ved terræn, ses f.eks. mod nordøst mod garagebygning.

### RISIKO:

Det vurderes, at skaden kan udvikle sig på længere sigt.

## Udkradsning og udbedring af fuger

Udbedringseksempel: Eftergang af fuge. Forvitrede/løse fuger, synlige revner og huller i fuger udbedres ved udkradsning og omfugning. Fuger udkradses i fuld bredde til dybde min. 15 mm fra den færdige fugeoverflade. I ældre facader udkradses til dybde min. 25 mm. Efter rengøring og vanding efterfuges med tilbageliggende fuge.

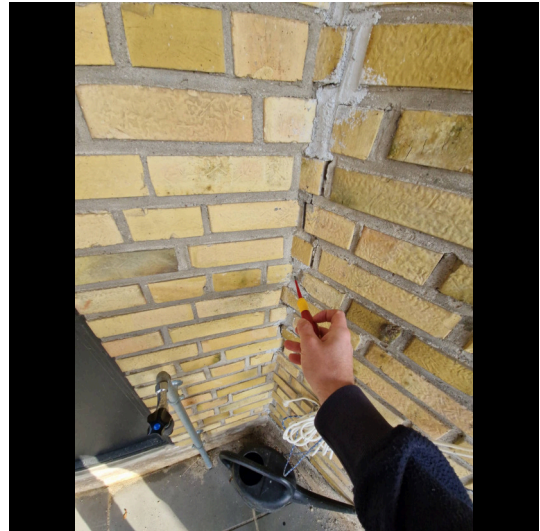
**Ydervægge****SKADE:**

Læmurens murværk har udfaldne fuger og revnedannelser. Det ses bl.a. mod vest.

**NOTE:**

Fritstående murværk er meget udsat, og der forekommer ofte skader i dette. Omfanget er på nuværende tidspunkt begrænset, hvorfor der kun skønnes mindre risiko for skadeudvikling.

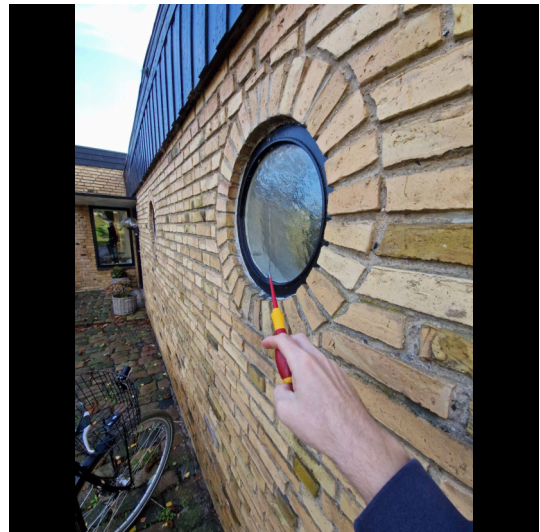
**Døre/vinduer/porte****SKADE:**

Der er enkelte revnede ruder, f.eks. mod nordvest.

**NOTE:**

Omfanget er på nuværende tidspunkt så begrænset, at der ikke skønnes at være nogen risiko.

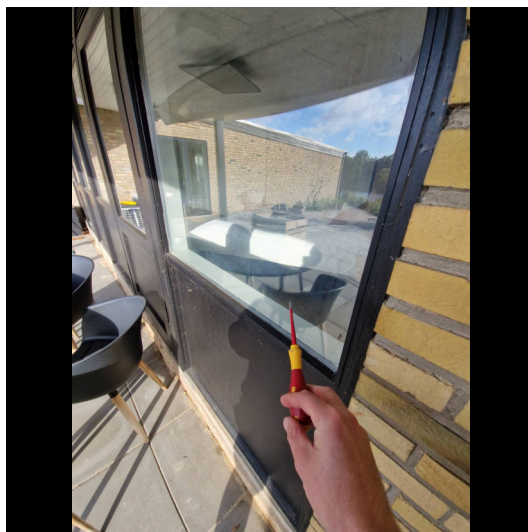
**Døre/vinduer/porte****SKADE:**

Der er enkelte punkterede termoruder, f.eks. mod sydvest.

**NOTE:**

Isoleringsevnen er reduceret og ruden vil med tiden blive uklar.

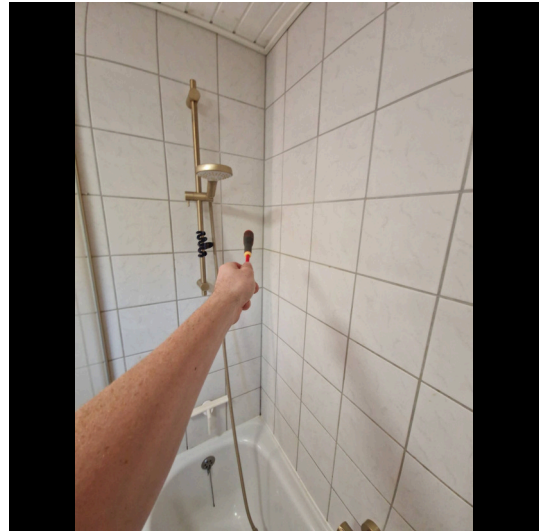
## Stueplan

### SKADE:

Der er vægfliser med mangelfuld vedhæftning til underlaget i brusenichen.

### RISIKO:

Der er tale om vægge med direkte vandbelastning, hvorfor der er risiko for skader på de omkringliggende konstruktioner og installationer.

## Udskiftning af klinker/fliser

Udbedringseksempel: Udskiftning af vægfliser. Vægfliser aftages. Underlaget rengøres omhyggeligt. Overflader primes og forsegles i hjørner, omkring rørgennemføringer og ved overgang væg/gulv. Heldækkende tætningsmasse påføres. Vægfliser opsættes, fuges og afrenses. I hjørner, og i overgang væg og gulv samt omkring sanitære installationer fuges med elastisk, vådrums siliconefugemasse.

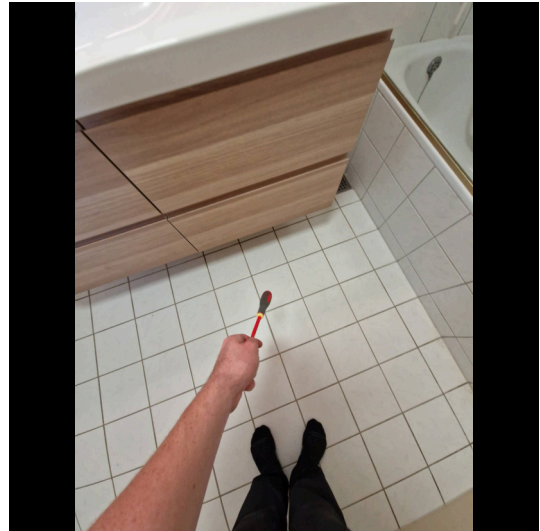
**Stueplan****SKADE:**

Der er gulvklinter med mangelfuld vedhæftning til underlaget, det ses bl.a. mod håndvask.

**NOTE:**

Der er tale om et mindre område, som ikke er vandbelastet. Der vurderes derfor ikke at være nærliggende risiko for skader.

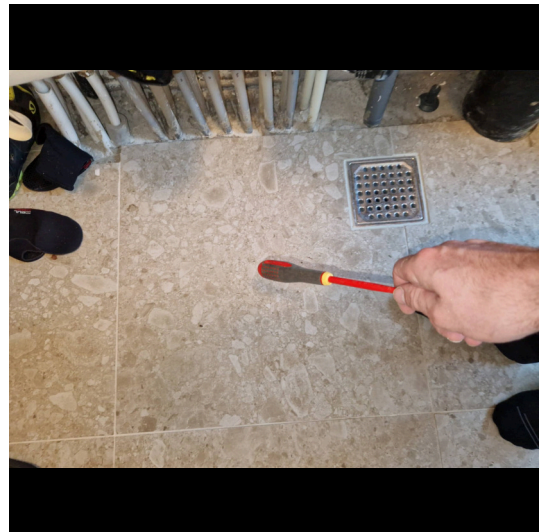
**Stueplan****SKADE:**

Der er gulvklinter med mangelfuld vedhæftning til underlaget, det ses bl.a. mod gulv afløb.

**NOTE:**

Forholdet skønnes ikke at medføre nogen risiko.

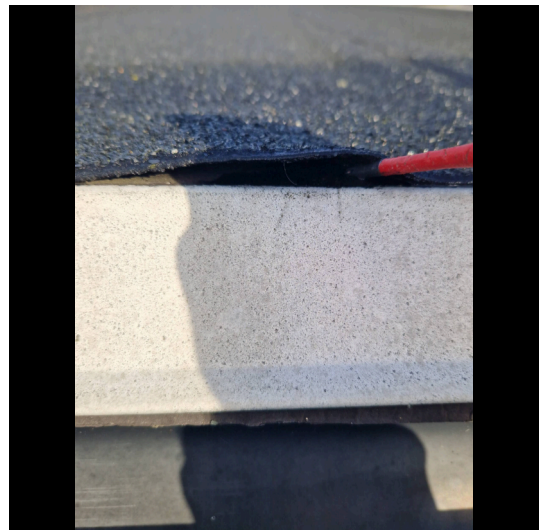
**Tag****SKADE:**

Tagpap har slip fra fodblik.

**RISIKO:**

Der er risiko for vandindtrængen på de underliggende bygningsdele, ved blæst og nedbør.

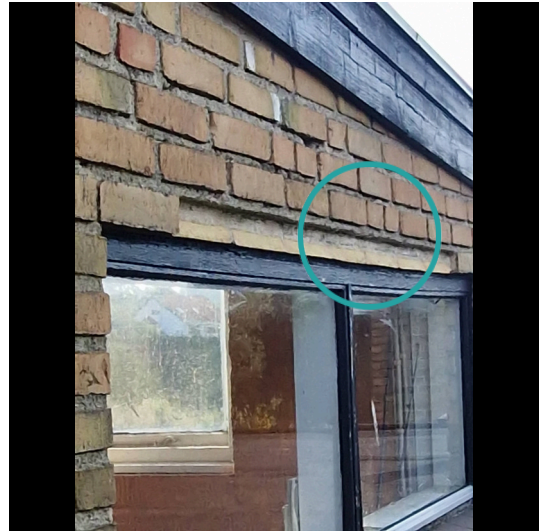
**Ydervægge****SKADE:**

Tegloverligger er revnet, samt med skadet sten.

**RISIKO:**

Forholdet ødelægger facadens tæthed og vil kunne give følgeskader på de bagvedliggende konstruktioner på længere sigt.

**NOTE:**

De skønnes pga. påbegyndende tæring i de indmurede jernprofiler, og der er risiko for skader på de bagvedliggende konstruktioner.

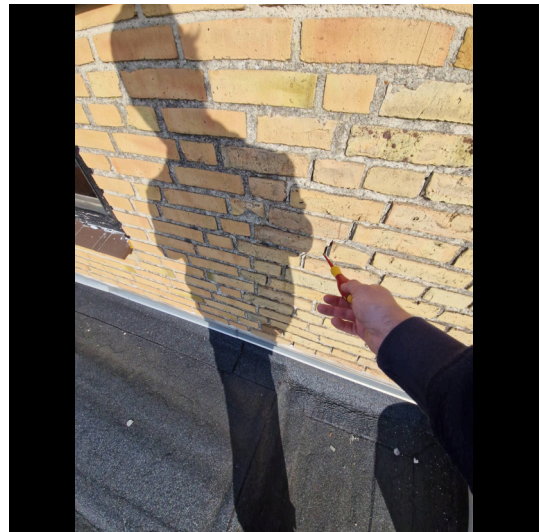
**Ydervægge****SKADE:**

Der er revnedannelser i facade mod sydvest.

**RISIKO:**

Forholdet vurderes at give anledning til fugtindtrængning, hvilket kan medføre skader på de bagvedliggende konstruktioner på sigt. Revnerne vurderes i sig selv at være stabile, men er dog af en sådan karakter, at yderligere udvikling over en længere årrække samt mindre revnedannelse efter reparation kan forekomme.

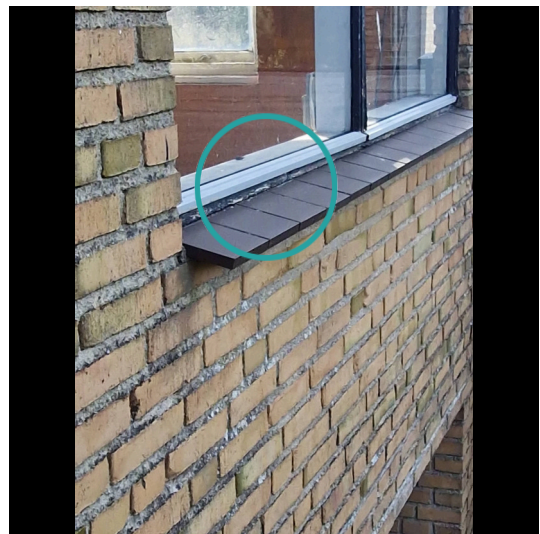
**Døre/vinduer/porte****SKADE:**

Der er nedbrydning i træværket på vindue mod nordvest.

**RISIKO:**

Nedbrydningen vurderes at fortsætte på længere sigt.

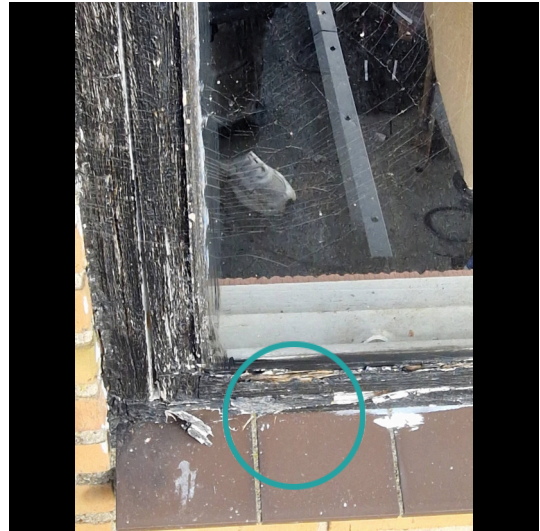
**Døre/vinduer/porte****SKADE:**

Bundrammer i vindue er sunket, smat vindue har kraftigt nedbrydning, det ses mod sydvest.

**RISIKO:**

Der er risiko for at forholdet udvikler sig på kort sigt.

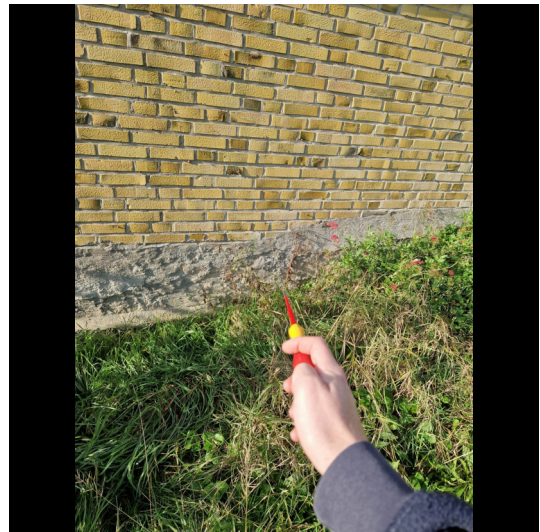
**Fundament/sokkel****SKADE:**

Sokkelpuds er i områder fremstår med mangelfuld vedhæftning til underlaget, det ses mod nordøst.

**NOTE:**

Omfanget er på nuværende tidspunkt så begrænset, at der ikke skønnes at være nogen risiko.

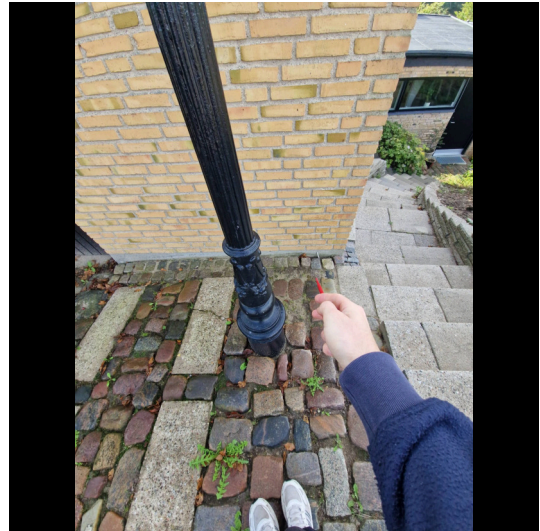
**Fundament/sokkel****SKADE:**

Der er enkelte revner i sokkel, det ses bl.a. mod nordvest.

**NOTE:**

Revnedannelsen skønnes at være i ro - mindre udvikling over en længere årrække kan dog forekomme. Mindre revner er almindeligt forekommende i ældre bygninger.

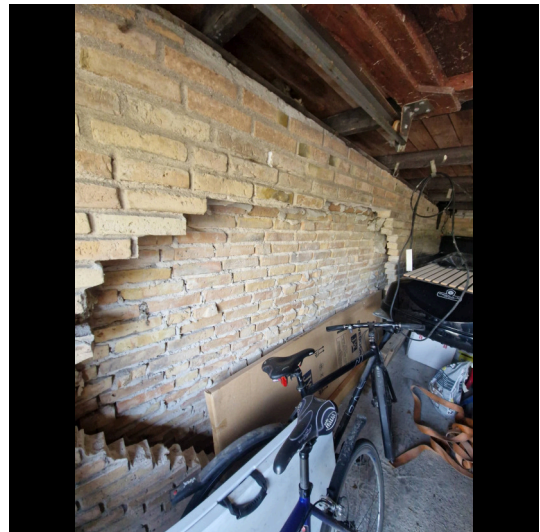
**Stueplan****SKADE:**

Der mangler flere mursten i bagmuren.

**RISIKO:**

Forholdet kan fortsat udvikle sig, og der er nærliggende risiko for skader på andre bygningsdele.

**NOTE:**

Der vurderes at være manglende bæreevne.

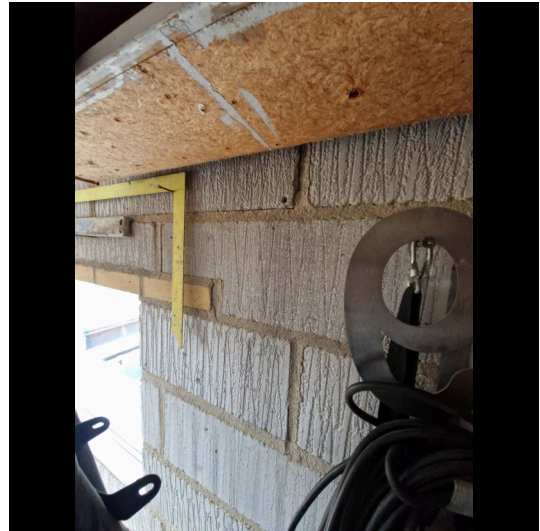
**Stueplan****SKADE:**

Der er registreret revner i vægge

**NOTE:**

Revnerne er på steder hvor de kan forventes (samlinger m.m.) og skønnes uden konstruktiv betydning.

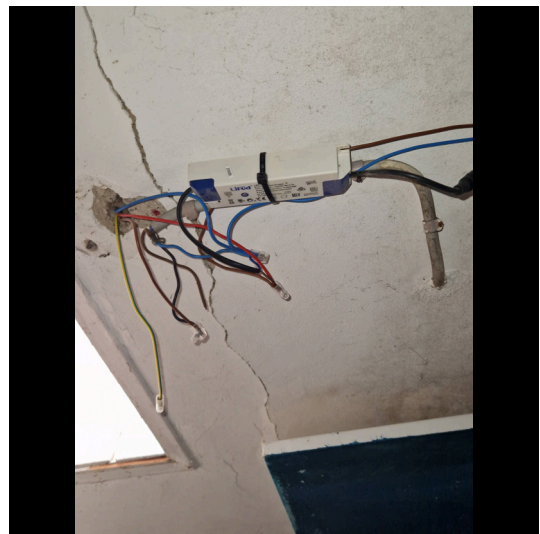
**Kælder****SKADE:**

Der er pudsskader i loftpuds

**NOTE:**

Forholdet er begrænset og skønnes ikke at vil udvikle sig. Mindre revnedannelser er normalt forekommende i pudsede overflader.
