Realsyn+ for

Fasanvej 21,
9640 Farsø

Bygningsoversigt

Dato for besigtigelse: 04-03-2026

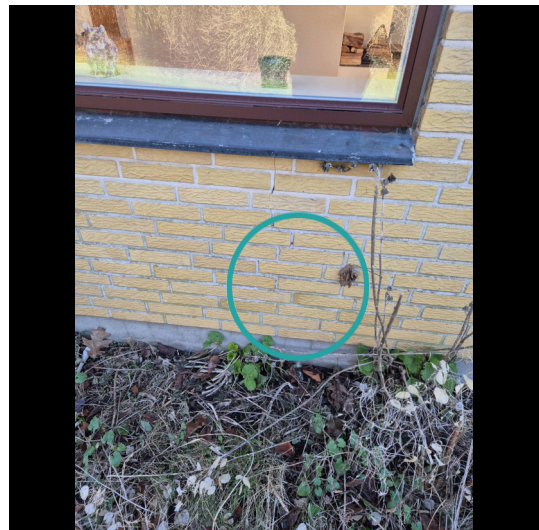
**Ydervægge****SKADE:**

Ydervægge har enkelte revner, bl.a. under vinduer i stue

NOTE:

Omfanget er på nuværende tidspunkt så begrænset, at der ikke skønnes at være nogen risiko.

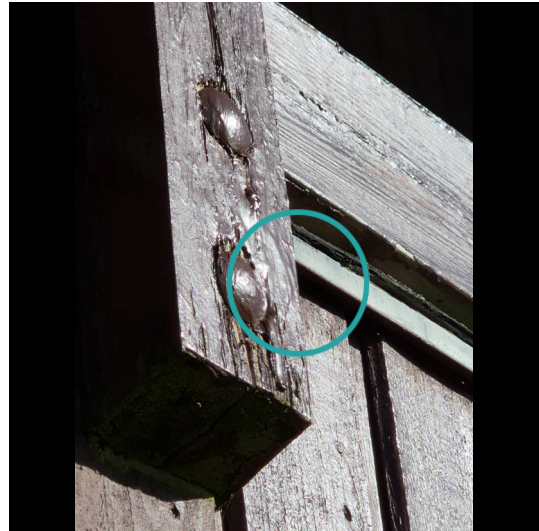
Ydervægge

SKADE:

Der er begyndende nedbrydning/blødhed i altanens søjler på værn

RISIKO:

Skaden kan udvikle sig over en længere årrække.

Eftergang/montering af rækværk/værn

Udbedringseksempel: Montering af rækværk/værn

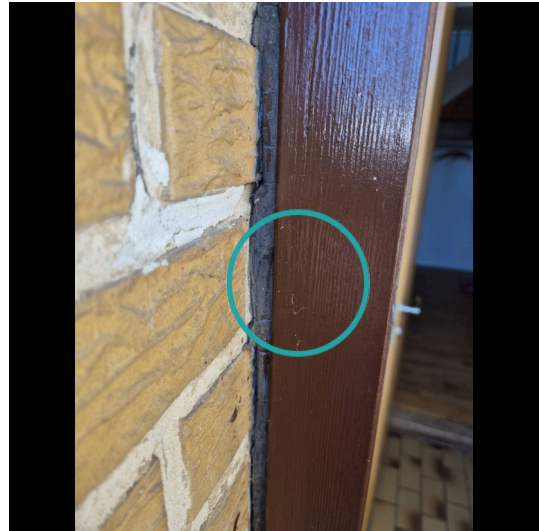
Døre/vinduer/porte

SKADE:

Fuger omkring døre og vinduer har mistet elasticiteten og er revnede i overfladen, mest ved entredør og bryggersdør

RISIKO:

Skaden kan udvikle sig over en længere årrække.

Eftergang af fuger

Udbedringseksempel: Eftergang af fuger. Kontaktflader mellem fuger og omgivende bygningsdele afrenses. Udrensning/udkradsning af eksisterende fuger, stopning, fugeunderlag og elastisk fuger.

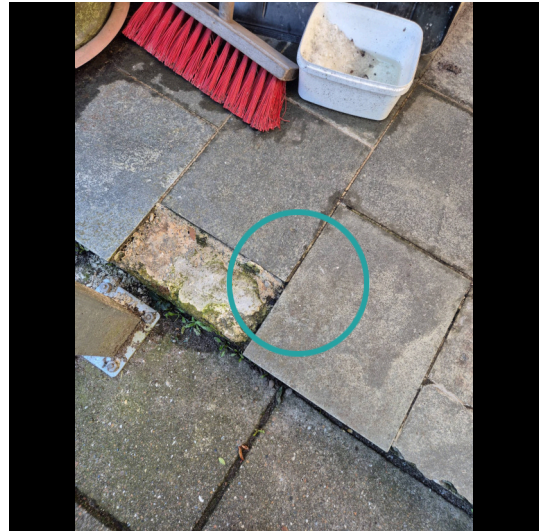
Fundament/sokkel

SKADE:

Klinker på trappe mod entre og mod bryggers har begrænset/manglende vedhæftning

RISIKO:

Det vurderes, at skaden kan udvikle sig på længere sigt.

Udskiftning af klinker på trappe

Udbedringseksempel: Udskiftning af klinker på grund/stødtrin. Klinker på trappetrin afhugges, betonlaget afrenses og forbehandles. Naturklinker udlægges på grund- og stødtrin. Klinkerne fuges med cementbaseret, frost- og vandfast fugemasse. Forudsættes at trinstørrelsen er 40 cm x 120 cm eksl. evt respos.

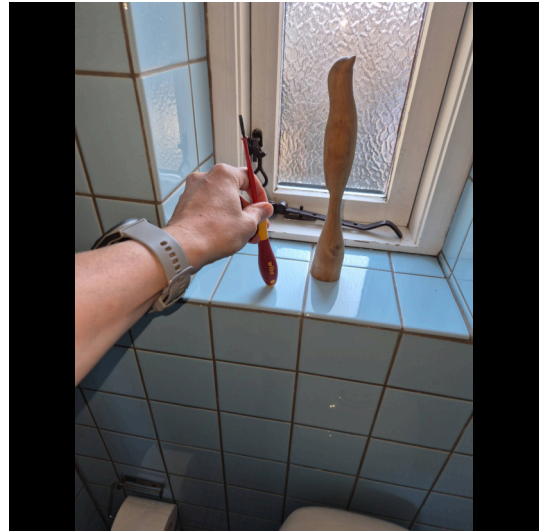
**Stueplan****SKADE:**

Der er enkelte vægfliser med mangelfuld vedhæftning til underlaget f.eks. ved vindue

NOTE:

Omfanget er på nuværende tidspunkt så begrænset, at der ikke skønnes at være nogen risiko.

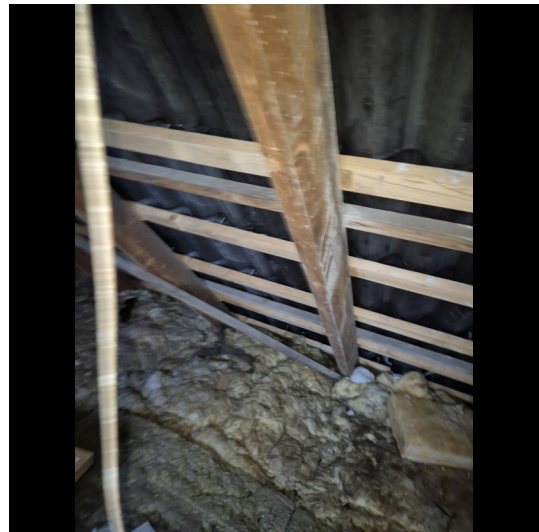
**1. Sal****SKADE:**

Isolering er ført helt ud mod tagflade flere steder, og blokerer derfor for ventilationen her

NOTE:

Forholdet ved tagfoden kan medføre, at den naturlige fugtige luft i loftsrummet ikke bliver ledt bort, der ses dog ikke tegn på skade her af og skønnes ingen større risiko.

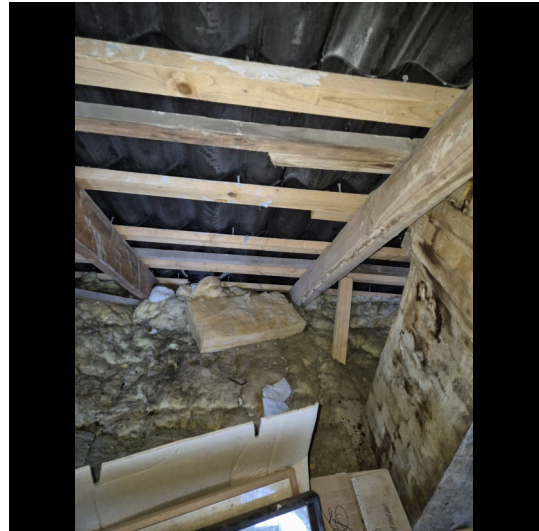
1. Sal

SKADE:

Der ligger små stykker eternit på isoleringen, efter der er lagt ny tagbelægning

NOTE:

Eternitstykkerne kan indeholde asbest, hvorfor kontakt bør undgås. Såfremt det ønskes fjernet bør det ske i henhold til gældende anvisninger.

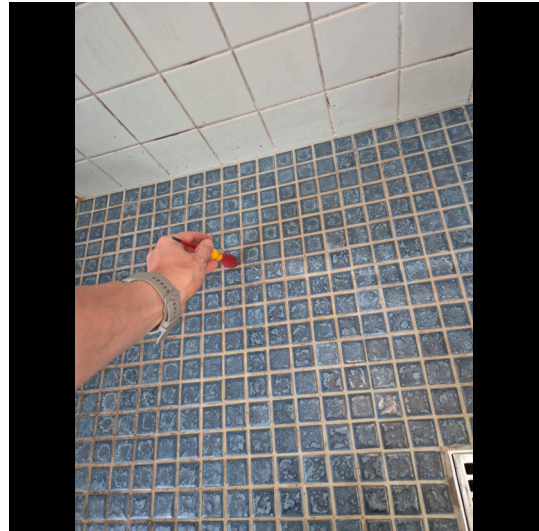
**1. Sal****SKADE:**

Der er gulvklinter med mangelfuld vedhæftning til underlaget i bruseniche og ud for badekar

RISIKO:

Der er tale om gulv med direkte vandbelastning, hvorfor der er risiko for skader på de omkringliggende konstruktioner og installationer.

Udskiftning af klinker/fliser

Udbedringseksempel: Udskiftning af fliser/klinker Aftagning af fliser/klinker. Underlaget rengøres omhyggeligt. Svummelag af cement og fint sand 1:1 arbejdes ind i underlaget. Afretningslag af slidlagsbeton 0-4 mm udlægges, komprimeres og afrettes, lagtykkelse 20 mm. Fleksibel fliseklæb, 3,5 kg/m², påføres. Fliser/klinker udlægges, fuges med cementbaseret fugemasse og afrenses. I overgang væg og gulv fuges med silicone fugemasse.

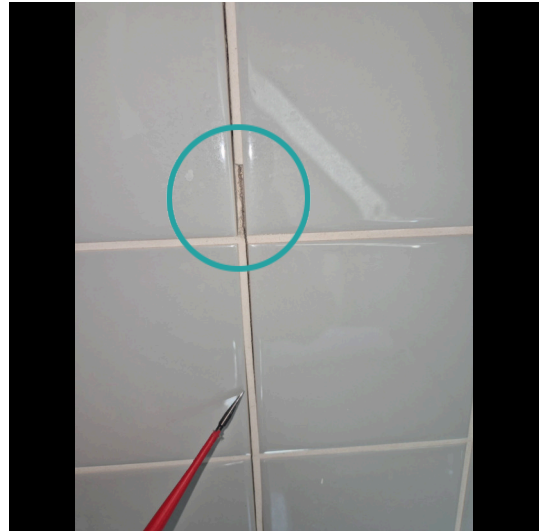
1. Sal

SKADE:

Der er defekte/revnede fuger i bruseniche ved gulv og omkring badekar, samt på væg mellem badekar og bruseniche

RISIKO:

Der er tale om fuger, som er direkte vandbelastede, hvorfor der er risiko for skader på de omkringliggende konstruktioner og installationer.

Eftergang af fuger

Udbedringseksempel: Eftergang af fuger i vådrum. Eksisterende fuger udskæres. Underlaget rengøres omhyggeligt, fugesider affedtes. Fugemassen påføres ved brug af flisebræt, og smøres ud for at fylde mellemrummet mellem fliser og klinker.

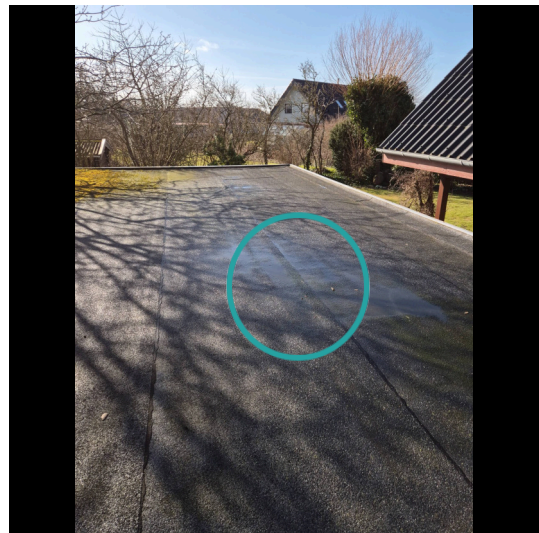
Tag

SKADE:

Tagpappen har enkelte mindre vandansamlinger, samt områder med mindre mosdannelse

NOTE:

Omfanget er på nuværende tidspunkt så begrænset, at der ikke skønnes at være nogen risiko.

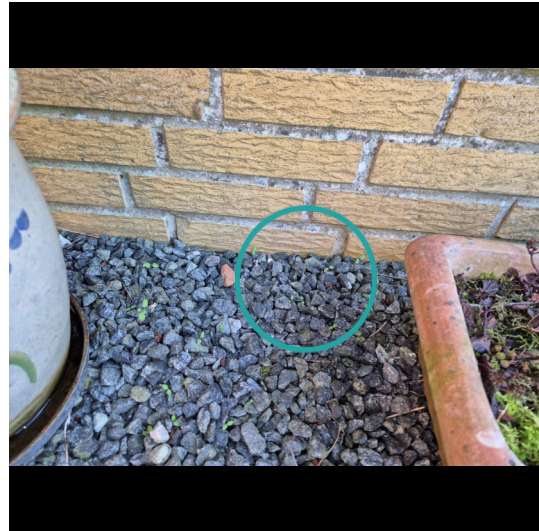
Fundament/sokkel

SKADE:

Terræn er for tæt på underkanten af ydervæg mod terrasse

NOTE:

Forholdet skønnes af ældre dato/oprindeligt, og idet der ikke ses tegn på skade, skønnes der ikke nærliggende risiko for skade.
