Realsyn+ for

Svalemosevej 91,  
4671 Strøby

## Bygningsoversigt

Dato for besigtigelse: 18-03-2026

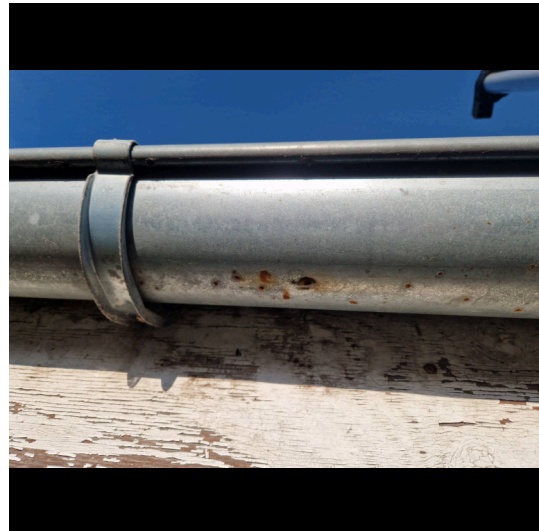
Tagrenden er stedvist med tæring. Bl.a. mod carport

Det vurderes, at skaden kan udvikle sig på længere sigt.

**€ 634,00 Pr lbm\*****Udskiftning/montering af tagrende**

Udbedringseksempel: Udskiftning af let tagrende. Den nederste række tagsten/tagplader demonteres/afløftes. Tagrenden nedtages. Tagrende monteres, endebunde og tudstykke monteres ved overgang til nedløb. Tagsten/tagplader genmonteres.

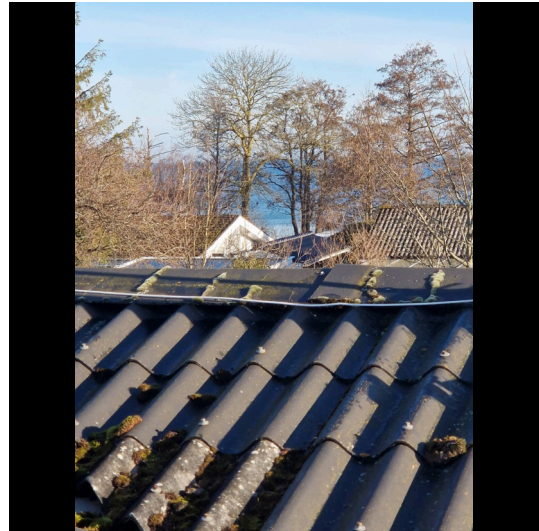
Tagbelægning, særligt rygningssplader mod øst er med revnedannelser

Det vurderes, at skaden kan udvikle sig på kortere sigt, med risiko for vandindtrængen og skader

**Udskiftning af rygningssplader**

Udbedringseksempel: Montering af rygningssplader . Evt. eksisterende rygningssplader demonteres, herefter montering af nye rygningssplader

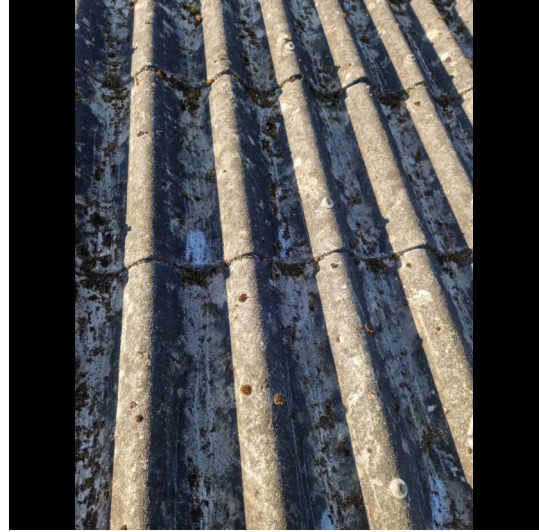
Tagplader er med begyndende nedbrydninger bl.a. i overflader og langs kanter mod nord

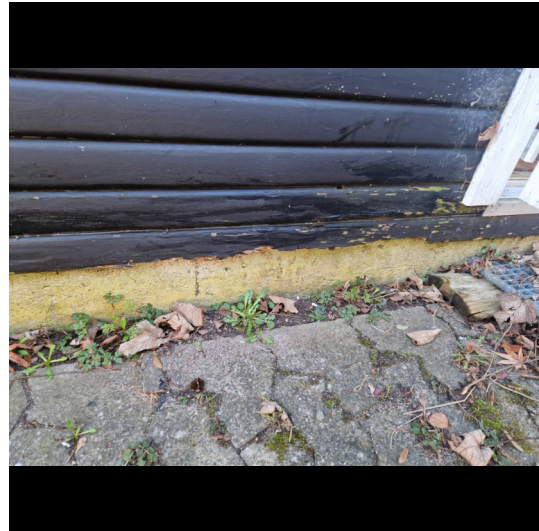
Beklædning er med stedvise nedbrydninger f.eks. tv for facadedør mod øst

Det vurderes, at skaden kan udvikle sig på længere sigt.

## Udskiftning af beklædning

Udbedringseksempel: Udskiftning med ny beklædning Beklædning med lister opsættes på underlag, som eksisterende.

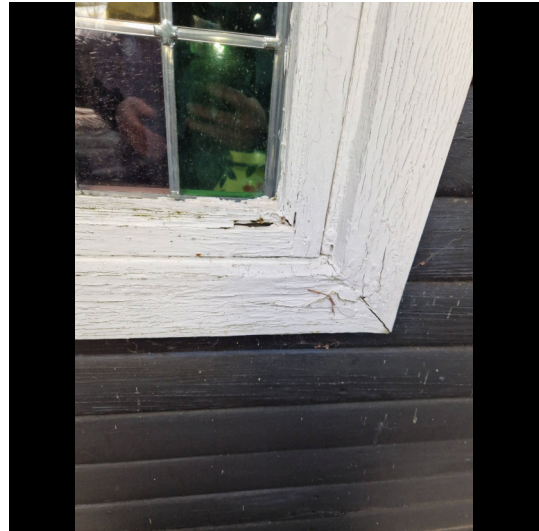
Der er nedbrydning i vinduerne enkelte steder, mest mod stor overdækning

Nedbrydningen vurderes at fortsætte på længere sigt.

## Udskiftning af nedbrudt træ

Udbedringseksempel: Udskiftning af nedbrudt træ. Det nedbrudte træ skæres væk og et stykke træ af samme sort og densitet tildannes nøjagtigt og indsættes i stedet for det beskadigede. Det reparerede område grundes og malebehandles på begge sider. Det udskiftede træværk afvaskes, slibes og males en gang.

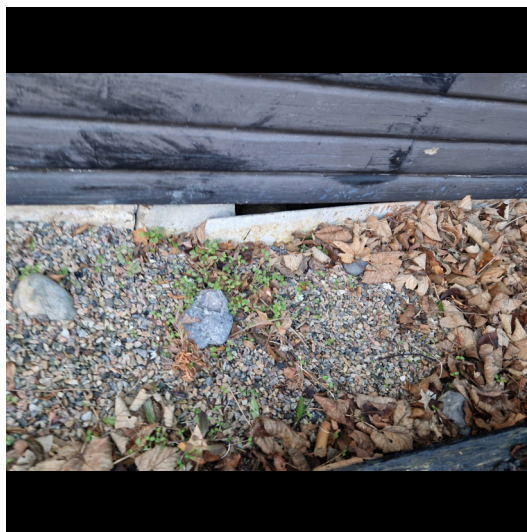
Sokkelafdækning/eternitplader er stedvist med defekter/åbninger til underisde bygning

Forholdet øger risiko for indtrængen af skadedyr og skader på bagvedliggende konstruktioner

## Reparation af revner i sokkel

Udbedringseksempel: Reparation af revner i sokkel. Revnerne udhugges, bredde min. 15 mm, afrensnes for løse partikler, vandes og udfyldes med mørtel af samme type som den øvrige sokkel. Overfladen udglattes.

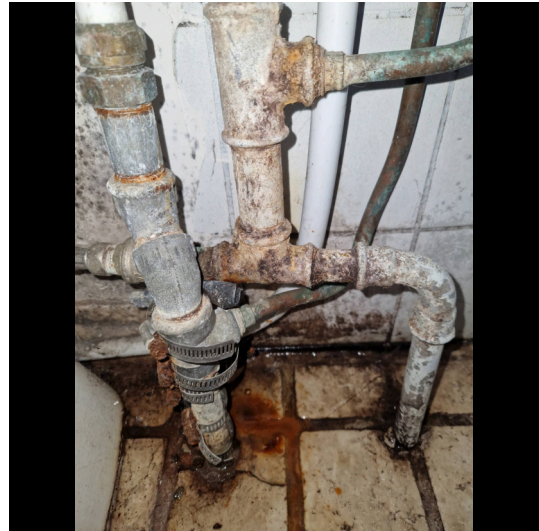
Vandrør er rustne og tærede, samt med utæthed ved toilet

Der er tale om korrosion i en grad, som giver risiko for rørbrud/udsivning og dermed følgeskader på omkringliggende konstruktioner.

## Udskiftning af rør

Udbedringseksempel: Udskiftning af rør. Hvis nødvendigt lukkes der for vandet og installationen tømmes i fornødent omfang for vand. Vandrør, nedtages og bortkøres. Nyt rør, galvaniserede, sømløse gevindrør.

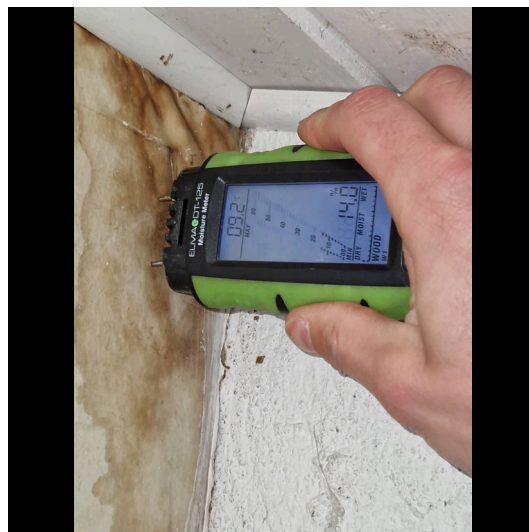
Der kan konstateres områder med misfarvning af vægge mod øst og mod skorsten

Forholdet var tørt ved fugtmåling og skønnes derfor af ældre dato.

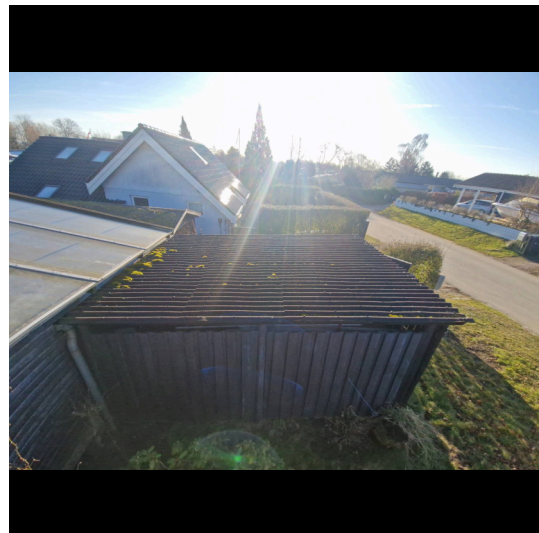
Tagbelægning er udført i bitumenbaserede bølgeplader.  
Tagplader er med mindre blødhed og nedbøjning

Det vurderes, at skaden kan udvikle sig på længere sigt.

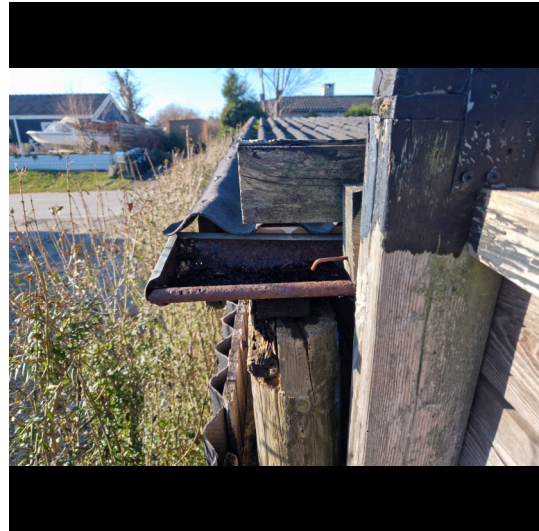
Tagrende er med gennemtæring

Det vurderes, at skaden kan udvikle sig på kortere sigt.

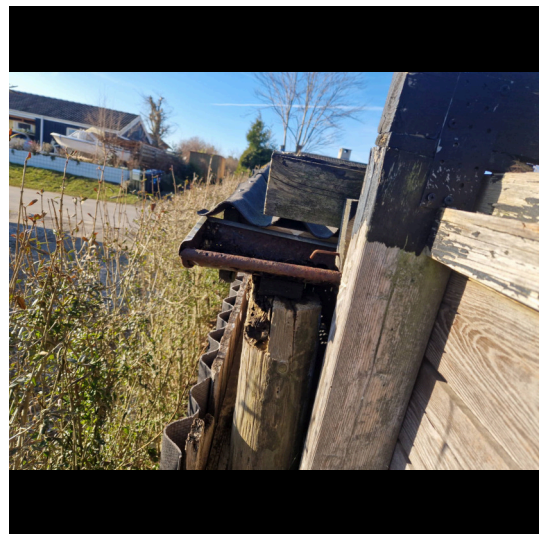
Bærende stolper og løshomdter er med nedbrydning, f.eks. under gennemtæret tagrende

Det vurderes, at skaden kan udvikle sig på kortere sigt.

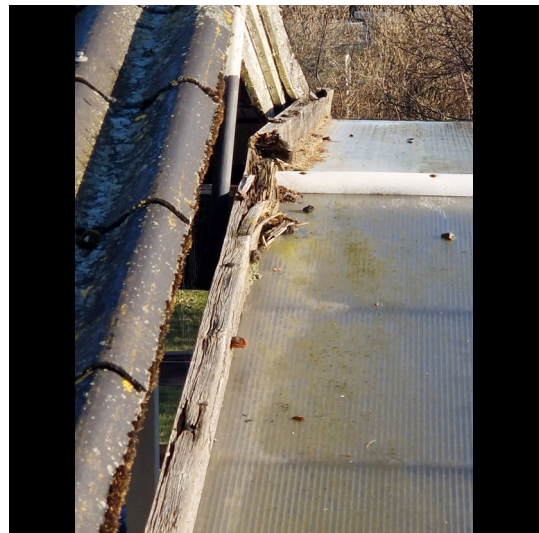
Dækbrædder/planker er med nedbrydning, særligt mod bolig

Det vurderes, at skaden kan udvikle sig på længere sigt.

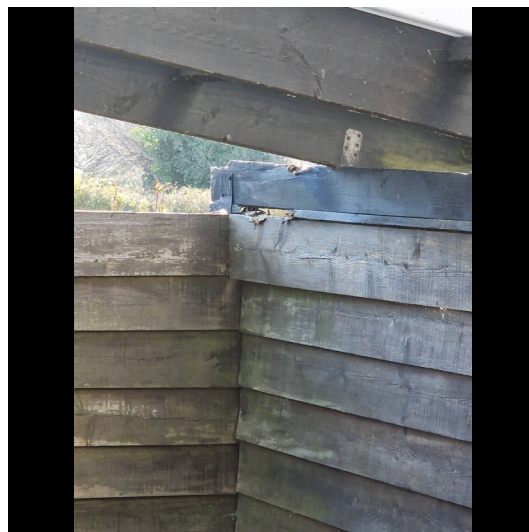
Toprem og beklædning mod carport er med nedbrydning

Det vurderes, at skaden kan udvikle sig på længere sigt.

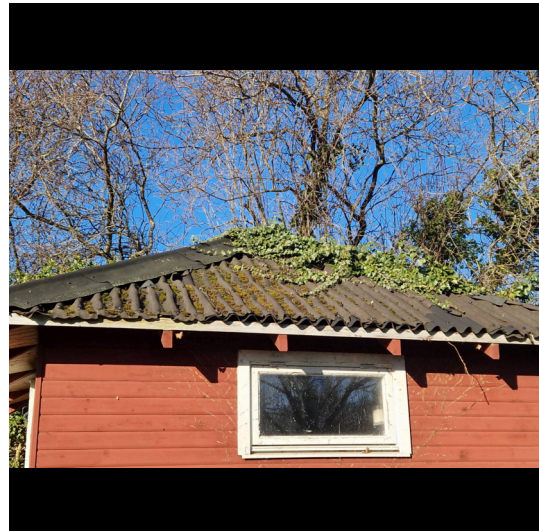
Tagbelægning af bitunenbaserede bølgeplader er med blødhed og nedbøjninger, samt der er sket vandindtrængen til underliggende konstruktioner

Det vurderes, at skaden kan udvikle sig på kortere sigt.

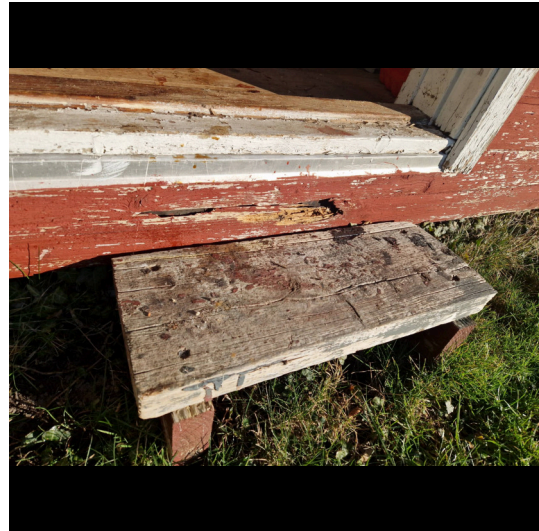
Træbeklædningen er nedbrudt, især under facadedør

Det må påregnes, at forholdet vil udvikle sig på længere sigt.

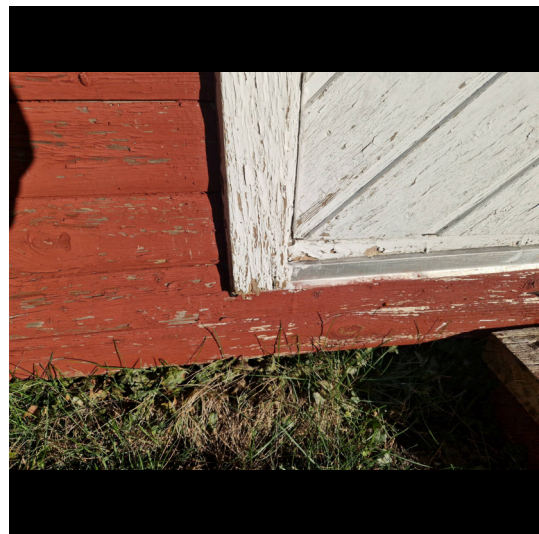
Bundstykke og inddækningslister om facadedør er med nedbrydninger

Det vurderes, at skaden kan udvikle sig på længere sigt.

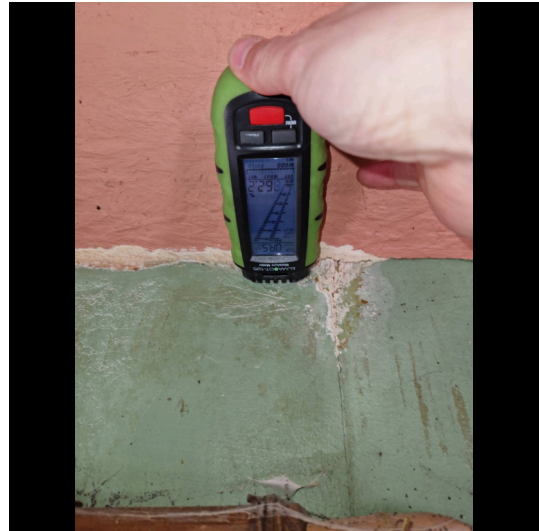
Der kan konstateres opfugtning og skade af væg og loft over vinduer

Forholdet er markant og vil formentlig udvikle sig.

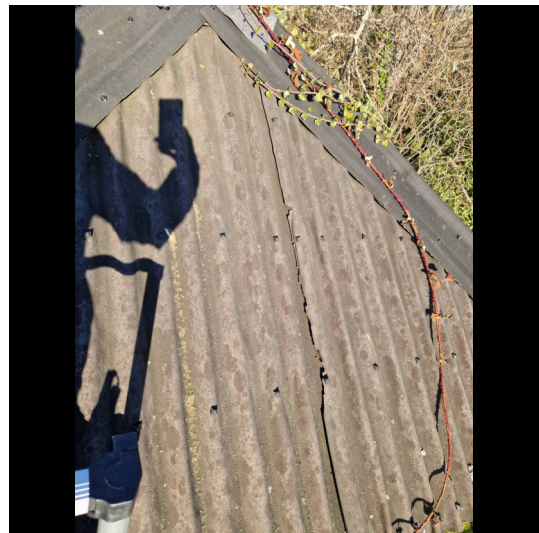
Tagbelægning af bitumenbaserede bølgeplader er med begyndende blødhed

Det vurderes, at skaden kan udvikle sig på længere sigt.

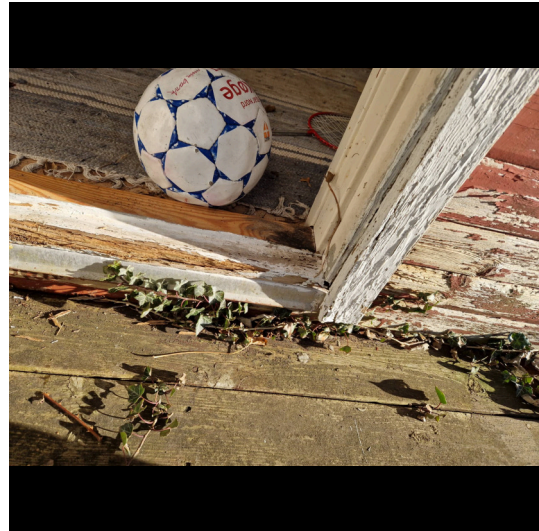
Bundstykke og inddækningslister om facadedør er med nedbrydninger

Det vurderes, at skaden kan udvikle sig på længere sigt.

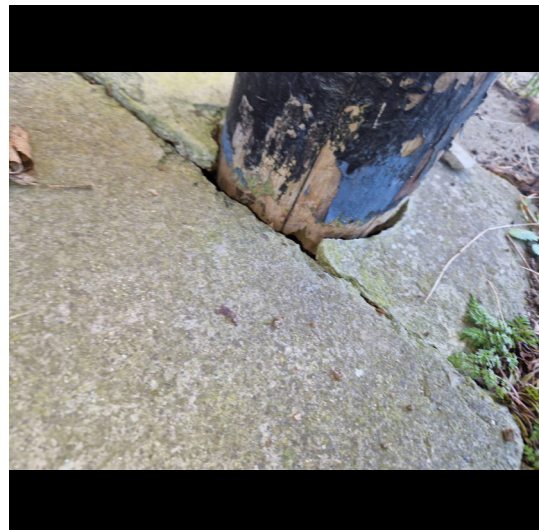
Bærende stolper er med nedbrydning i bund

Det vurderes, at skaden kan udvikle sig på længere sigt.
