Realsyn+ for

Helletvej 1C,  
6630 Rødding

Dato for besigtigelse: 25-09-2026

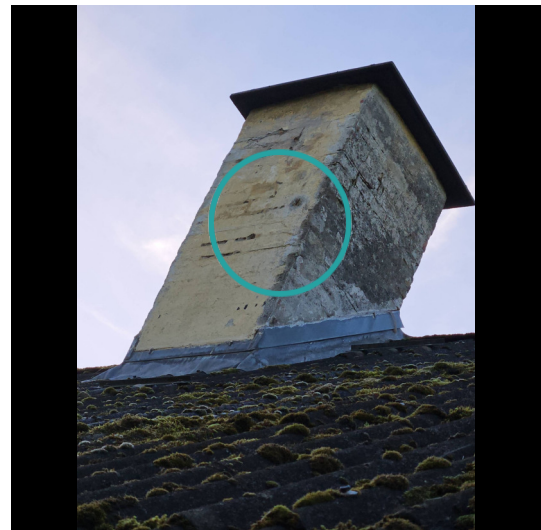
**Tag****SKADE:**

Skorsten er med revner og afskalninger

Der kunne ikke registreres følgeskader ved besigtigelsen.

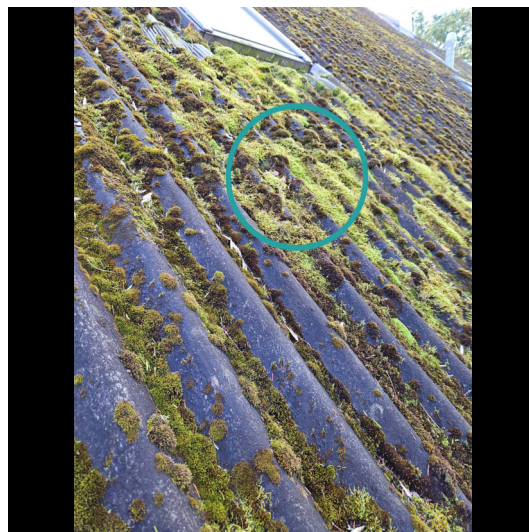
Bølgeeternittagplader er stedvis med begyndende nedbrydning på kanter og flader samt mosbegroning som fx mod nord

Det vurderes, at skaden kan udvikle sig på længere sigt.

Det kan ikke udelukkes, at tagbelægningen har skader i overfladen under mosbegroningen.

## Udskiftning af tagplader

Udbedringseksempel: Udskiftning af tagplader eks. som Cembrit oplægges på det eksisterende lægteunderlag, med tætningsbånd i bølgepladernes vandrette overlæg og fastgøres med indfarvede tagskruer, spændskiver og tætningsskiver. Udhængsklodser af plast med ventilation monteres over nederste taglægte ved tagfod.

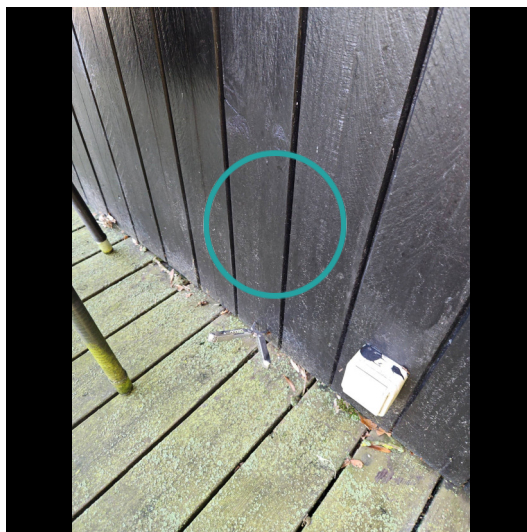
Mod vest er træbeklædning ved gavltrekant enkelte steder med nedbrydning

Det vurderes, at skaden kan udvikle sig på længere sigt.

## Udskiftning af beklædning

Udbedringseksempel: Udskiftning med bræddebeklædning af fyrretræ med lister. Bræddebeklædning med lister opsættes på ydervæg og behandles med plastalkydræbeskyttelse. Nedrivning af eksisterende bræddebeklædning. Ny bræddebeklædning monteres. Beklædningen malerbehandles med træbeskyttelse.

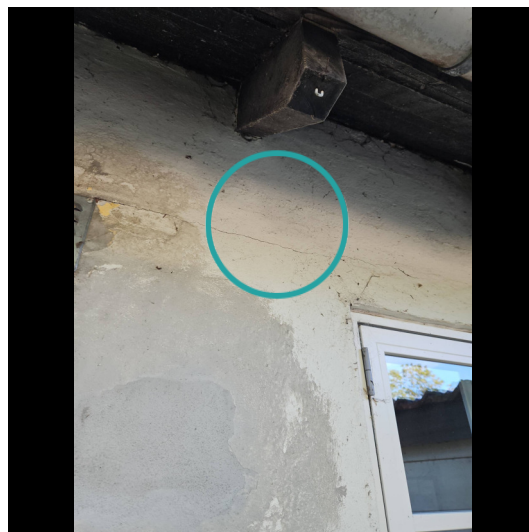
Facadepuds er stedvis med revner og/eller afskalninger som fx mod nord og vest

Der kunne ikke registreres følgeskader ved besigtigelsen.

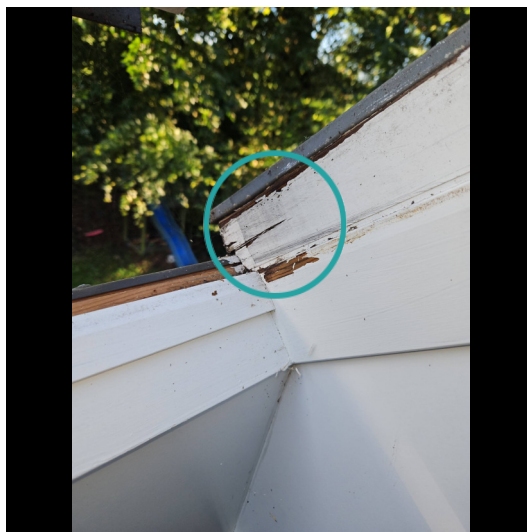
Det store tagvindue mod sydvest og tagvindue mod sydøst er med nedbrydning

Det vurderes, at skaden kan udvikle sig på længere sigt.

**Udskiftning af tagvindue/ovenlys**

Udbedringseksempel: Udskiftning af tagvindue/ovenlys, vippevindue af træ. Vindue, udtages. Vinduet erstattes af nyt ovenlys, som Velux CK02 GGL 2070, fyrretræ, hvidmalet indvendig, med 2-lags lavenergirude.

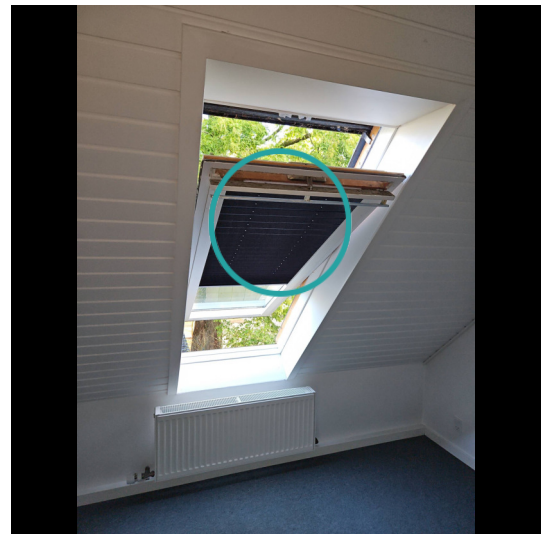
I værelse mod nord i stueplan og på 1. sal i de to værelser mod vest er der ikke den påbudte redningsåbning

Der er risiko for personskade i tilfælde af brand.

**Indhent tilbud****Etablering af godkendt redningsåbning**

Opgaven har ikke været mulig at prissætte, det anbefales at kontakte en tømrer med henblik på udredning af opgaven og tilbud på udbedring.

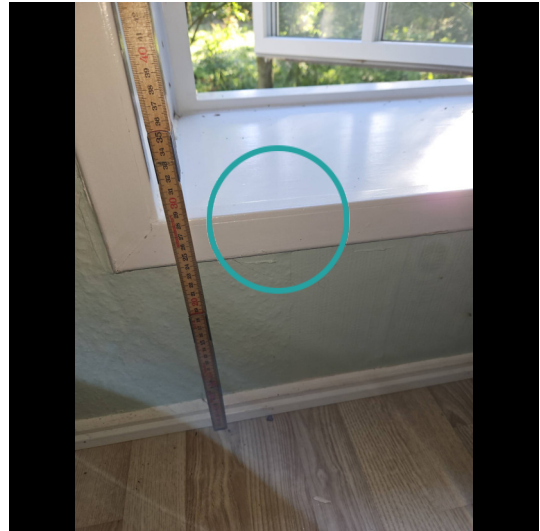
Der er ingen værn på 1. sal ved værelsesvindue mod øst

Der er risiko for faldulykker, og dermed personskaade.

**Indhent tilbud****Indhent tilbud fra tømrer**

Opgaven har ikke været mulig at prissætte, det anbefales at kontakte en tømrer med henblik på udredning af opgaven og tilbud på udbedring.

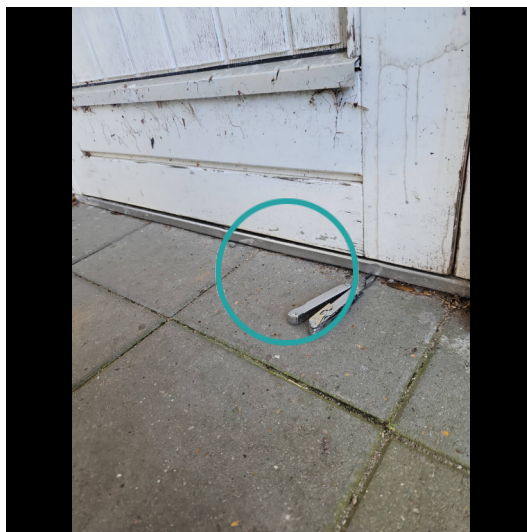
Der er ikke fuget udvendig under bryggersdør

Der er risiko for indtrængning af fugt, og dermed følgeskader på bagvedliggende konstruktioner.

**343,00 Pr lbm\*****Udbedring af fuger**

Udbedringseksempel: Udbedring af fuger. Kontaktflader mellem fuge og omgivende bygningsdele afrenses. Evt. udkradsning af eksisterende fuge, stopning, fugeunderlag og elastisk fuge.

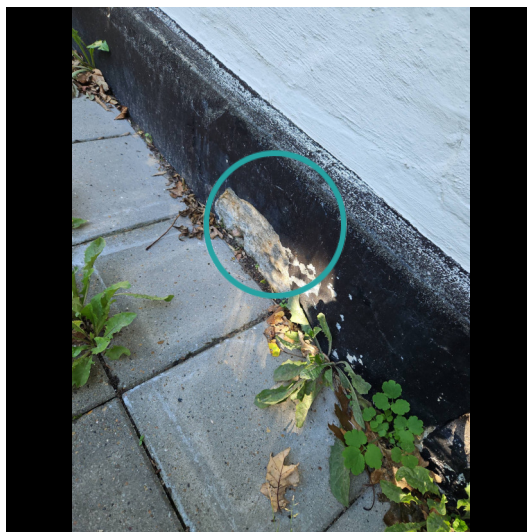
Mod syd er sokkelpuds enkelte steder med afskalninger som fx ved hjørne mod sydøst

Det vurderes, at skaden kan udvikle sig på længere sigt.

**Eftergang af sokkelpuds**

Udbedringseksempel: Eftergang af sokkelpuds. Evt. porøs, løstsiddende puds afhugges. Fundamentet afrenses, grundes og slutpuds med mørtel af samme type som den øvrige sokkelpuds. Mørtelen føres min. 100-150 mm under terræn. Maks synlighed på sokkelhøjde 200 mm.

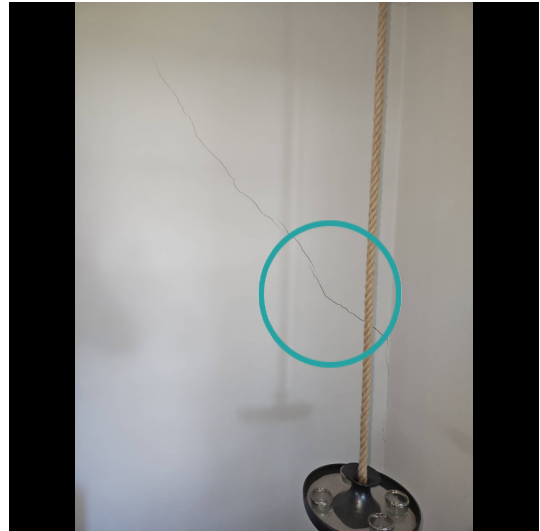
Skillevægge er stedvis med hult puds eller gennemgående revner som fx i stue i hjørne mod badeværelse, over dør mellem stue og køkken samt over flere døre i entre

Det vurderes, at skaden kan udvikle sig på længere sigt.

**Eftergang af puds**

Udbedringseksempel: Eftergang af puds på indervæg. Løstsiddende (hult) puds afhugges til præcis begrænsning. Evt. revner ophugges, forvandes og udfyldes. Væggen afrensnes, grundnes og pudses til plan med den eksisterende vægoverflade.

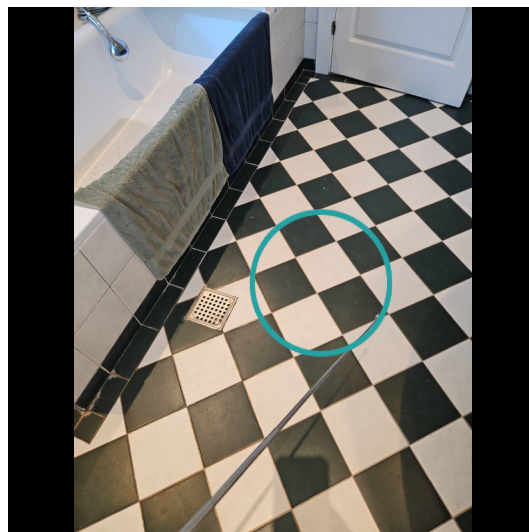
Gulvklinker er stedvis med mangelfuld vedhæftning til underlaget som fx udfor badekar

Der er tale om gulv med direkte vandbelastning, hvorfor der er risiko for skader på de omkringliggende konstruktioner og installationer.

## Udskiftning af klinker/fliser

Udbedringseksempel: Udskiftning af fliser/klinker Aftagning af fliser/klinker. Underlaget rengøres omhyggeligt. Svummelag af cement og fint sand 1:1 arbejdes ind i underlaget. Afretningslag af slidlagsbeton 0-4 mm udlægges, komprimeres og afrettes, lagtykkelse 20 mm. Fleksibel fliseklæb, 3,5 kg/m<sup>2</sup>, påføres. Fliser/klinker udlægges, fuges med cementbaseret fugemasse og afrenses. I overgang væg og gulv fuges med silicone fugemasse.

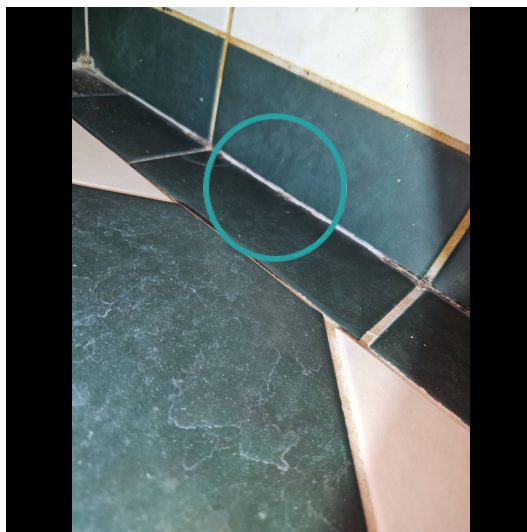
I bruseniche er fuger omkring gulvafløb samt hjørnefuger mellem gulv og vægge med slip

Der er tale om fuger, som er direkte vandbelastede, hvorfor der er risiko for skader på de omkringliggende konstruktioner og installationer.

## Eftergang af hjørnefuger

Udbedringseksempel: Eftergang af hjørnefuger i vådrum. Defekte fuger udskæres. Underlaget rengøres omhyggeligt, fugesider affedtes. Der fuges med elastisk, vådrums silikonefugemasse.

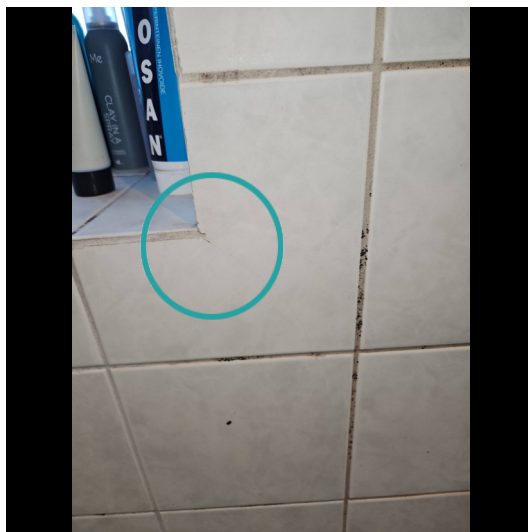
Der er en revnet vægfliser ved vindue og hen mod bruseniche

Der er tale om væg med direkte vandbelastning, hvorfor der er risiko for skader på de omkringliggende konstruktioner og installationer.

**Udskiftning af klinker/fliser**

Udbedringseksempel: Udskiftning af fliser/klinker og vådrumsbehandling. fliser/klinker aftages. Underlaget rengøres omhyggeligt. Væggen vådrumsbehandles. Der skal anvendes et komplet system til vandtætning med produkter fra samme godkendelse. Overflader primes og forsegles i hjørner, omkring rørgennemføringer og ved overgang væg/gulv. Heldækkende tætningsmasse påføres. Vægklinker opsættes, fuges og afrenses. I hjørner, og i overgang væg og gulv samt omkring sanitære installationer fuges med elastisk, vådrums siliconefugemasse.

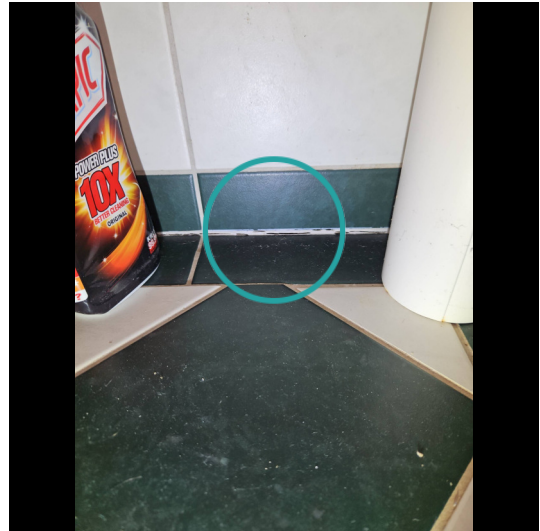
Hjørnefuger mellem gulv og vægge er stedvis med slid som fx i hjørne bag toilet

Der er tale om fuger i områder, som ikke er vandbelastede. Der vurderes derfor ikke at være nærliggende risiko for skader.

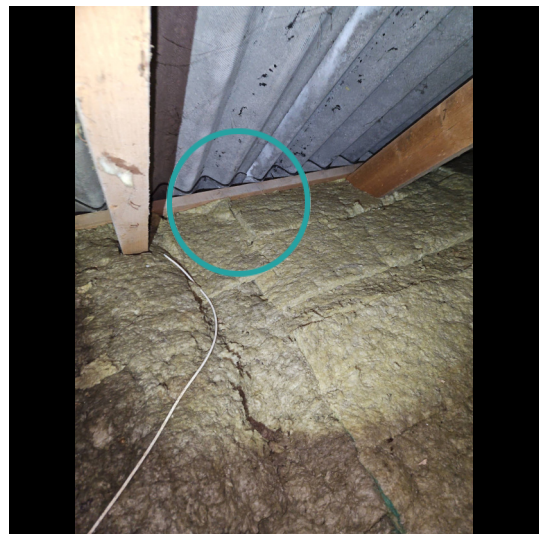
Isolering er ført helt ud mod tagflade ved skråvægge, og blokerer derfor for ventilationen

Forholdet ved tagfoden kan medføre, at den naturlige fugtige luft i loftsrummet ikke bliver ledt bort, der ses dog ikke tegn på skade her af.

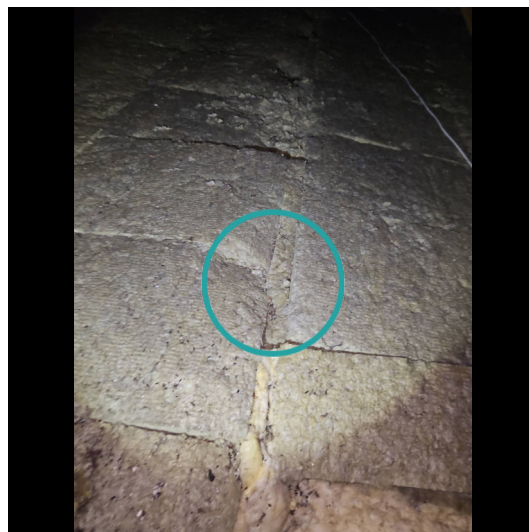
Isoleringen er skadet og trykket som følge af færdsel på dette

Isoleringen kan ikke forventes at være fuldt funktionsdygtig.

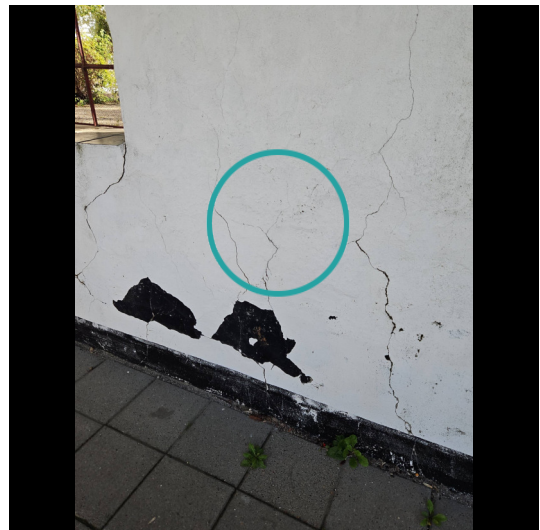
Læmur mellem lade og boligen er stedvis med revner og/eller afskalninger som fx ved dør og vindue

Der kunne ikke registreres følgeskader ved besigtigelsen.

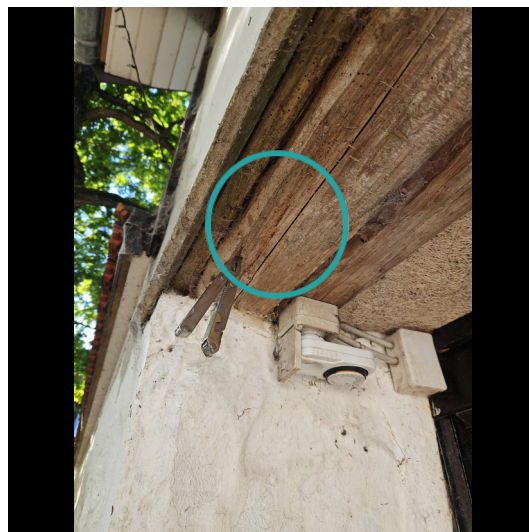
Træbjælke over port er med begyndende nedbrydning

Det vurderes, at skaden kan udvikle sig på længere sigt.

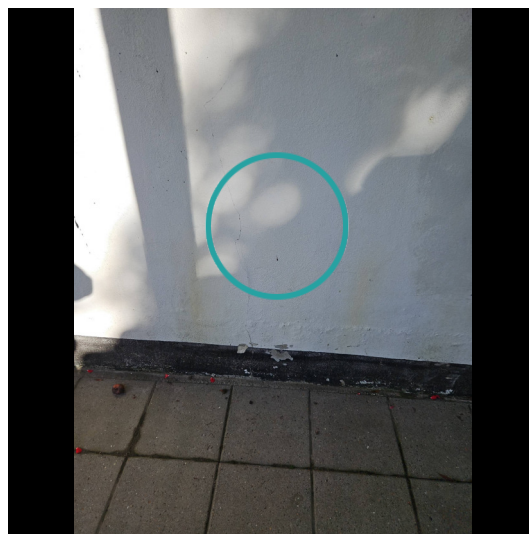
Der er stedvis revner i facadepuds som fx mod syd og øst.  
Gavl mod øst er med en gennemgående revner foroven

Der kunne ikke registreres følgeskader ved besigtigelsen.

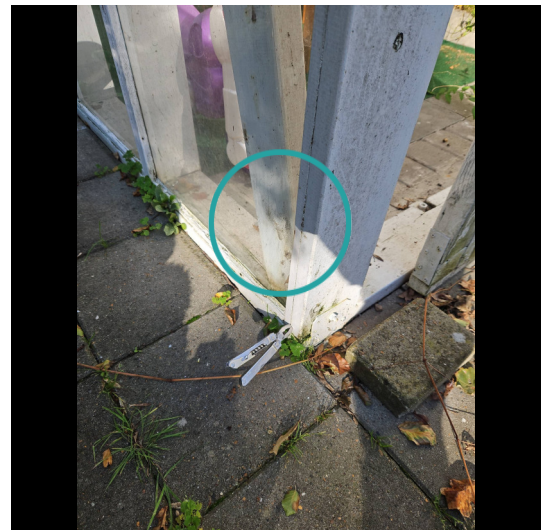
Vinduer er enkelte steder med nedbrydning som fx ved hjørne mod sydøst

Det vurderes, at skaden kan udvikle sig på længere sigt.
