Realsyn+ for

Rosenbakken 74,
6100 Haderslev

Dato for besigtigelse: 26-05-2026

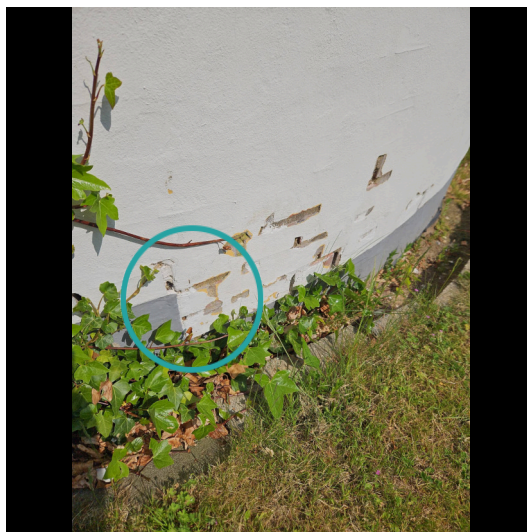
**Ydervægge****SKADE:**

Murværk er enkelte steder med afskalninger eller udfaldene fuger som fx ved buer mod nordødt og nordvest samt hjørne mod sydøst

NOTE:

Der kunne ikke registreres følgeskader ved besigtigelsen.

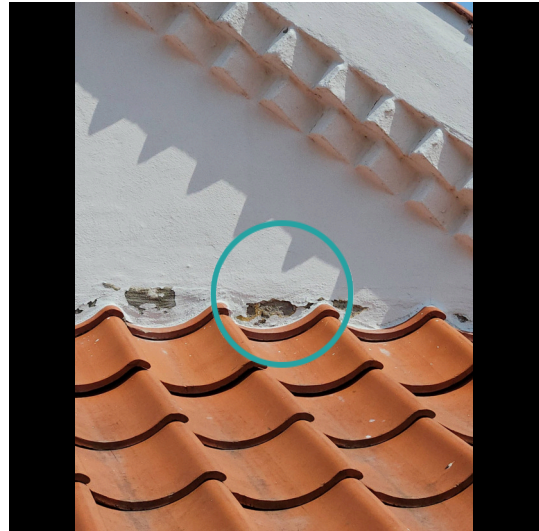
Ydervægge

SKADE:

Mod syd er murværk over tagbelægning med afskalninger og frostskaadet

RISIKO:

Skaden er af et sådant omfang, at yderligere skadesudvikling må forventes.

Udskiftning af sten i murværk

Opgaven vurderes at kunne udbedres af en murer. Vi anslår at arbejdslønnen er den største del af udbedringsomkostningen og materialer udgør en mindre del. Det anbefales derfor at lade en murer udbedre opgaven på regning.

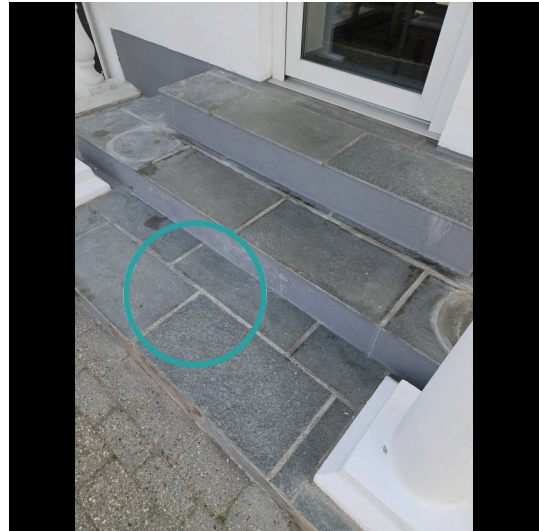
**Fundament/sokkel****SKADE:**

Klinker på trapper ved fordør og terrassedør er stedvis med manglende vedhæftning

NOTE:

Der kunne ikke registreres følgeskader ved besigtigelsen.

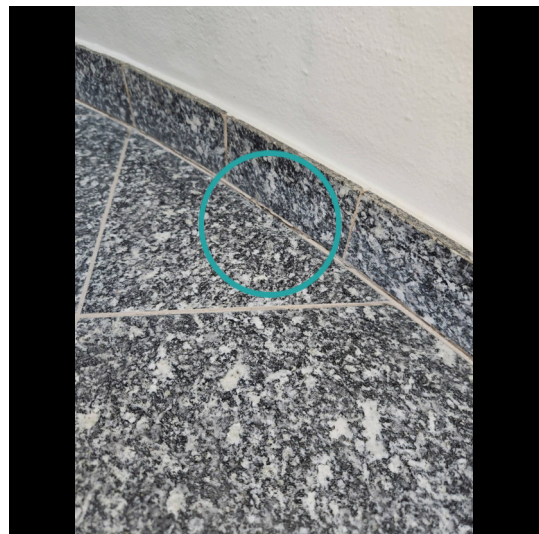
**Stueplan****SKADE:**

Der er nogle revnede gulvklinter ved dør til stue. Hjørnefuge mellem gulv og vægge er stedvis med revner som fx ved buet væg

NOTE:

Der kunne ikke registreres følgeskader ved besigtigelsen.

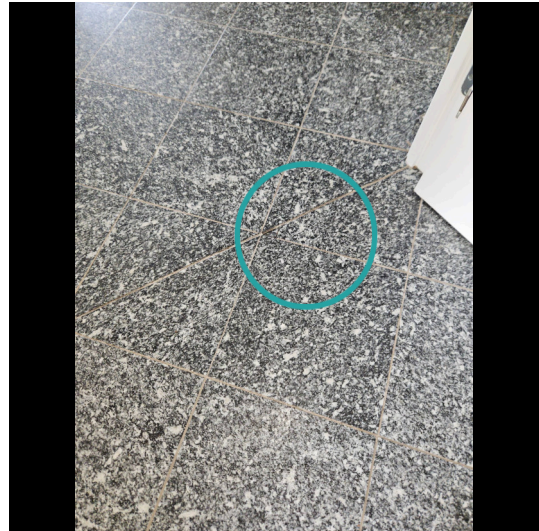
Stueplan

SKADE:

Der er defekte gulvklinter og revnede fuger ved dør til køkken

NOTE:

Der kunne ikke registreres følgeskader ved besigtigelsen.

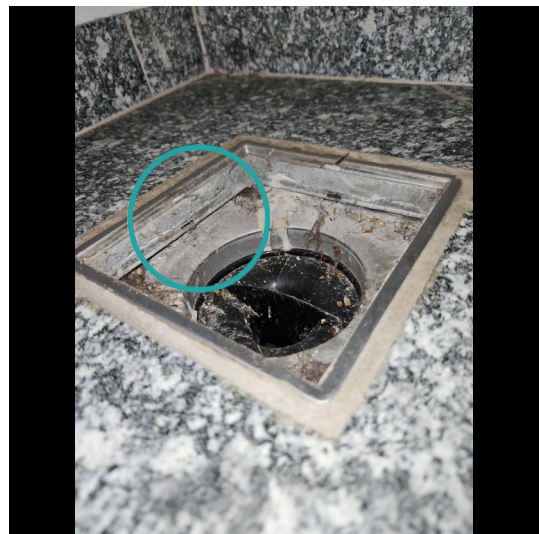
Stueplan

SKADE:

Der er betonkant og 2 rasterammer over hinanden i gulv afløb

NOTE:

Gulv afløbet er ikke vandbelastet fra gulvoverfladen, og der skønnes derfor ikke at være nærliggende risiko for skader.

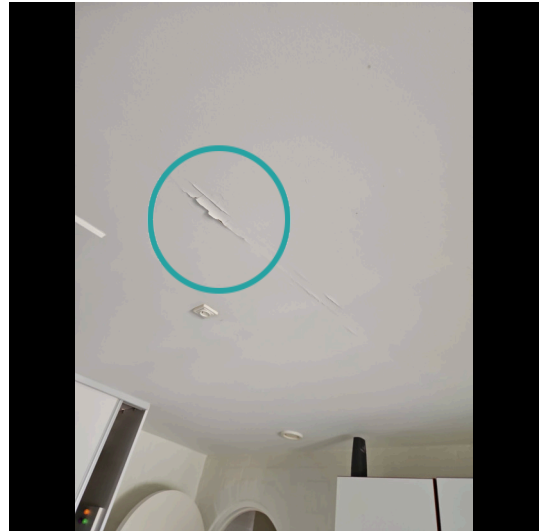
Stueplan

SKADE:

Der er en mindre fugtskade ca midt på loftet

NOTE:

Skaden er af mindre omfang.

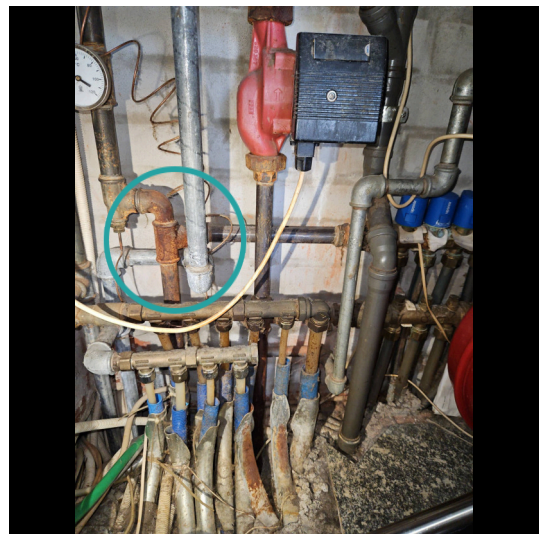
Stueplan

SKADE:

Enkelte varmerør er med rust

NOTE:

Der er ikke tegn på utætheder ved besigtigelsen.

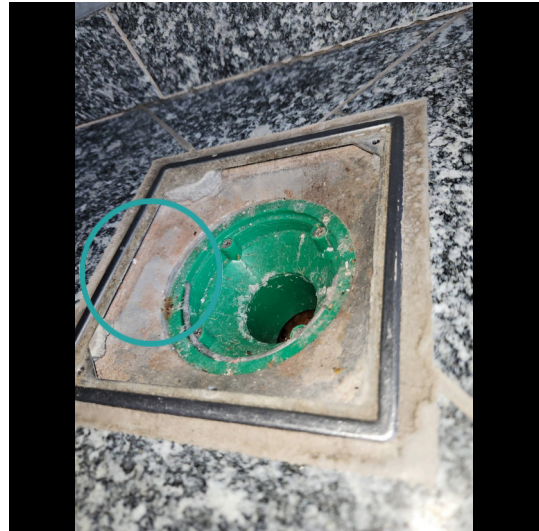
Stueplan

SKADE:

Der er 2 rasterammer over hinanden i gulv afløb under vask

NOTE:

Gulv afløbet er ikke vandbelastet fra gulvoverfladen, og der skønnes derfor ikke at være nærliggende risiko for skader.

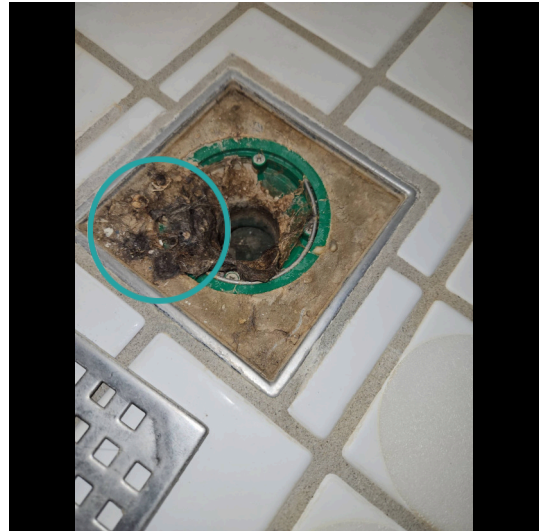
Stueplan

SKADE:

Der er afstand og synlig betonkant mellem afløbsskål og rist i gulv afløb i bruseniche

RISIKO:

Afløbet er vandbelastet fra gulvoverfladen, og der er risiko for fugtindtrængen og skader på de underliggende konstruktioner og installationer.

Udskiftning af gulv afløb

Udbedringseksempel: Udskiftning af gulv afløb i betongulv med fliser/klinker. Afløbsskål ophugges og udskiftes med ny afløbsskål af rustfrit stål med ramme og 140 x 140 mm rist. Inkl. membranklemflange, vandlås og studse for sideindløb. Afløbsskålen tilsluttes afløbssystemet. Beton udstøbes omkring gulv afløbet til plan med eksisterende betonlag.

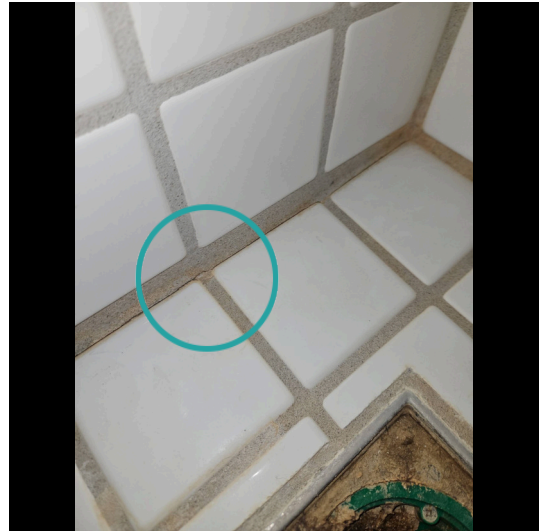
Stueplan

SKADE:

I bruseniche er hjørnefuger mellem gulv og vægge med revner

RISIKO:

Der er tale om fuger, som er direkte vandbelastede, hvorfor der er risiko for skader på de omkringliggende konstruktioner og installationer.

Eftergang af hjørnefuger

Udbedringseksempel: Eftergang af hjørnefuger i vådrum. Defekte fuger udskæres. Underlaget rengøres omhyggeligt, fugesider affedtes. Der fuges med elastisk, vådrums silikonefugemasse.

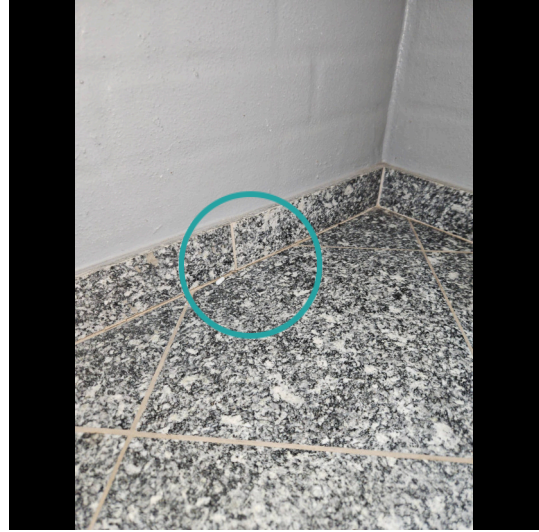
**Stueplan****SKADE:**

Hjørnefuger mellem gulv og vægge er stedvis med revner som fx ved ydervæg

NOTE:

Der er tale om revner i områder, som ikke er vandbelastede. Der vurderes derfor ikke at være nærliggende risiko for skader.

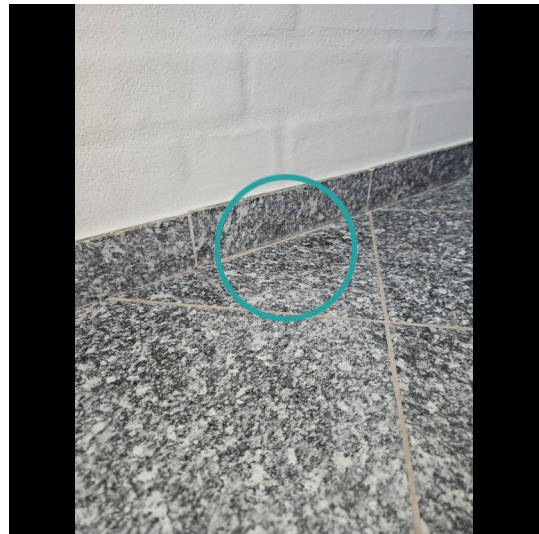
**Stueplan****SKADE:**

Hjørnefuger mellem gulv og vægge er stedvis med revner som fx ved ydervæg mod syd i værelser

NOTE:

Der kunne ikke registreres følgeskader ved besigtigelsen.

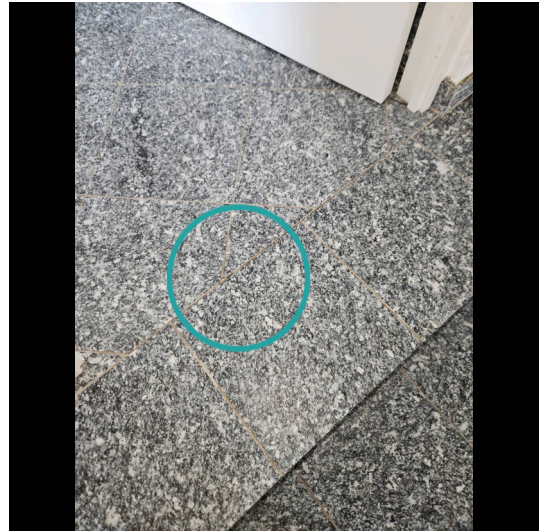
Stueplan

SKADE:

Der er revnede gulvklinter og fuger ved døre mod bryggers og stue

NOTE:

Der kunne ikke registreres følgeskader ved besigtigelsen.

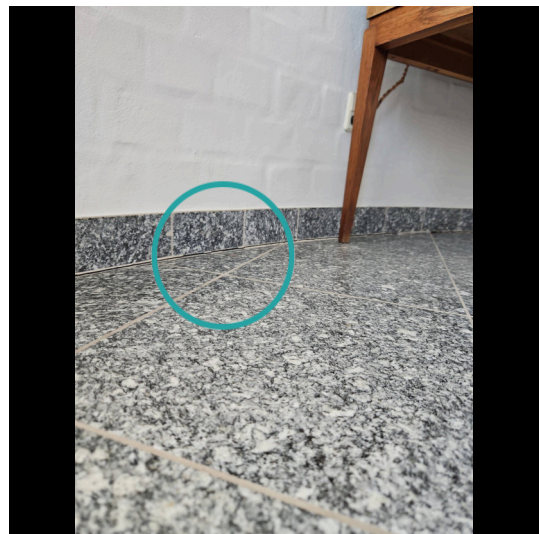
Stueplan

SKADE:

Hjørnefuge mellem gulv og væg er stedvis med revner som fx ved ydervægge mod nord og øst

NOTE:

Der kunne ikke registreres følgeskader ved besigtigelsen.

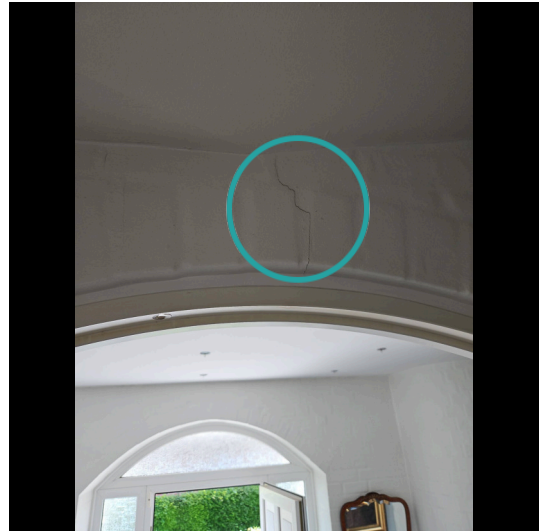
**Stueplan****SKADE:**

Der er revner i murværk over dør til entre

NOTE:

Der kunne ikke registreres følgeskader ved besigtigelsen.

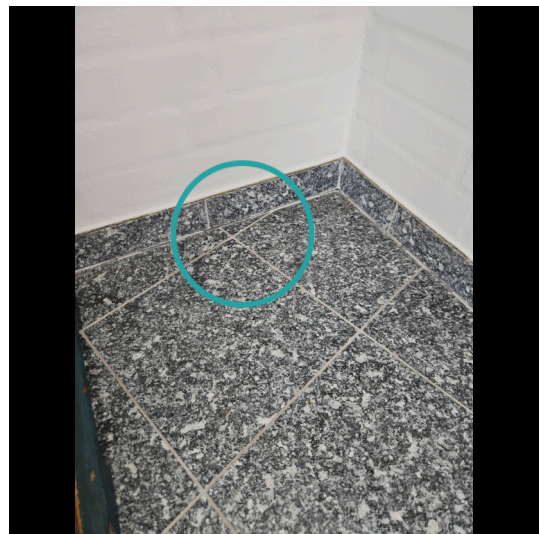
**Stueplan****SKADE:**

Der er revnede fuger ved dør til stue samt mellem gulv og vægge

NOTE:

Der kunne ikke registreres følgeskader ved besigtigelsen.

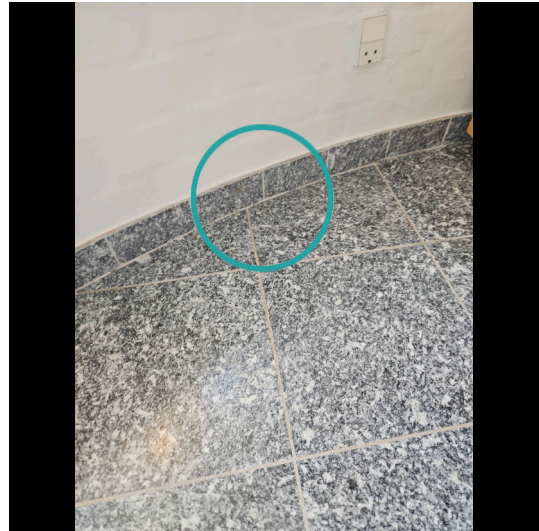
**Kælder****SKADE:**

Hjørnefuger mellem gulv og vægge er stedvis med revner som fx ved ydervægge mod nord og øst

NOTE:

Der kunne ikke registreres følgeskader ved besigtigelsen.

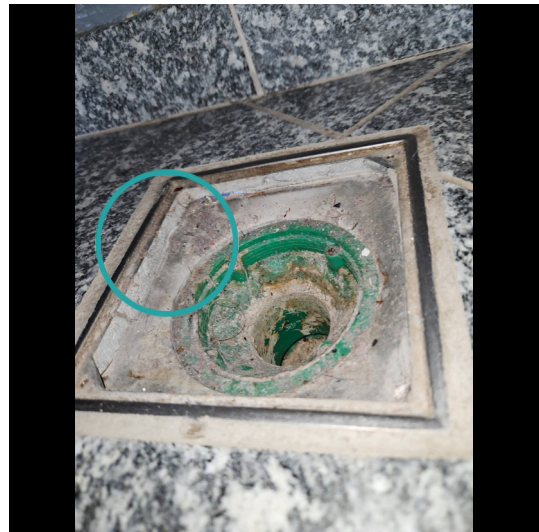
**Kælder****SKADE:**

Der er afstand og synlig betonekant mellem afløbsskål og rist i gulv afløb under vask

NOTE:

Gulv afløbet er ikke vandbelastet fra gulvoverfladen, og der skønnes derfor ikke at være nærliggende risiko for skader.

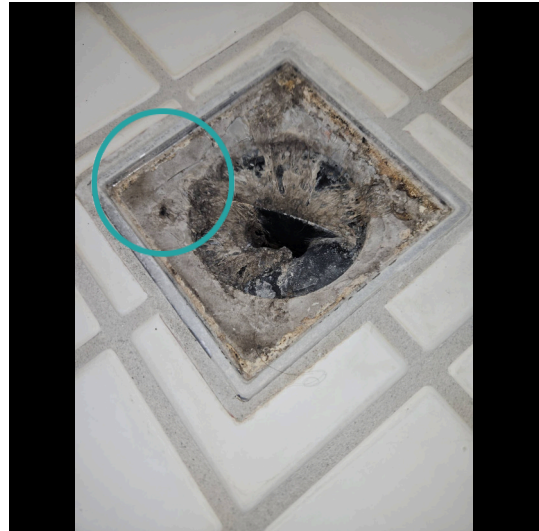
**Kælder****SKADE:**

Der er afstand og synlig betonkant mellem afløbsskål og rist i gulv afløb i bruseniche

RISIKO:

Afløbet er vandbelastet fra gulvoverfladen, og der er risiko for fugtindtrængen og skader på de underliggende konstruktioner og installationer.

Udskiftning af gulvafløb

Udbedringseksempel: Udskiftning af gulvafløb i betongulv med fliser/klinker. Afløbsskål ophugges og udskiftes med ny afløbsskål af rustfrit stål med ramme og 140 x 140 mm rist. Inkl. membranklemflange, vandlås og studse for sideindløb. Afløbsskålen tilsluttes afløbssystemet. Beton udstøbes omkring gulvafløbet til plan med eksisterende betonlag.

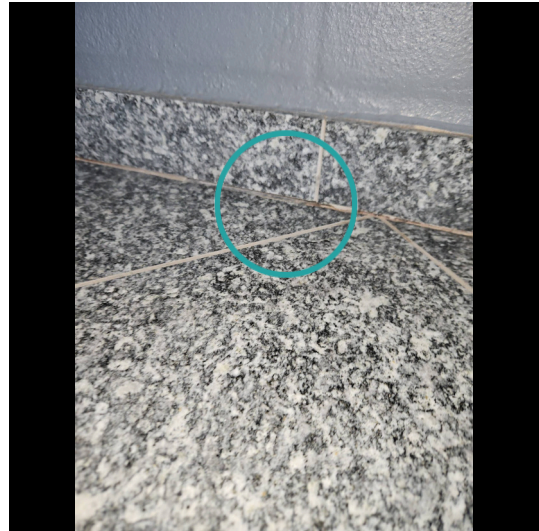
Kælder

SKADE:

Hjørnefuger mellem gulv og vægge er stedvis med revner som fx under vask

NOTE:

Der er tale om revner i områder, som ikke er vandbelastede. Der vurderes derfor ikke at være nærliggende risiko for skader.

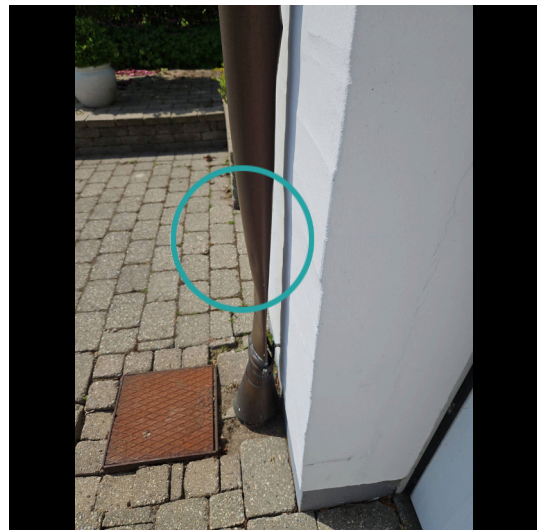
Tag

SKADE:

Nedløb ved hjørne mod sydøst er bulet/defekt

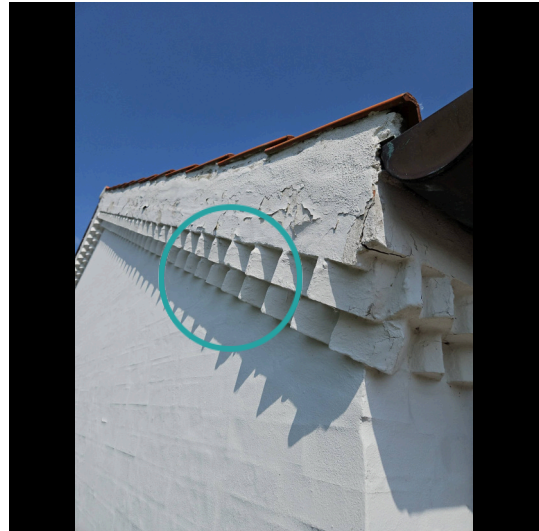
Ydervægge

SKADE:

Murværk er med enkelte revner og afskalninger som fx mod syd og hjørne mod sydøst

NOTE:

Der kunne ikke registreres følgeskader ved besigtigelsen.
