Realsyn+ for

Flinterupvej 18,  
2720 Vanløse

## Introduktion til VTR rapporten

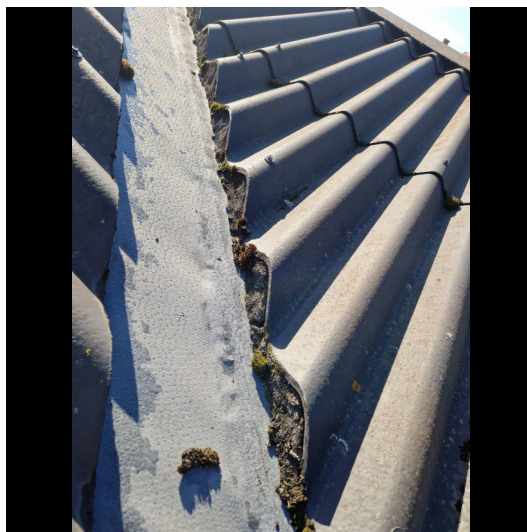
Tætningsmaterialet mellem tagpladerne er mæglende, se bla. i skotrenden.

Det vurderes, at skaden kan udvikle sig på længere sigt.

## Udskiftning af skotrende

Udbedringseksempel: Udskiftning af skotrende. Tagbelægningen langs med skotrende nedtages.

Skotrendebræddeunderlag nedtages. Skotrendeunderlag udføres af ru pløjede brædder, kantlægter i dimension som øvrige taglægter. Brædderne sømmes til spær. Skotrende af zink 12, snit 500 mm, monteres.

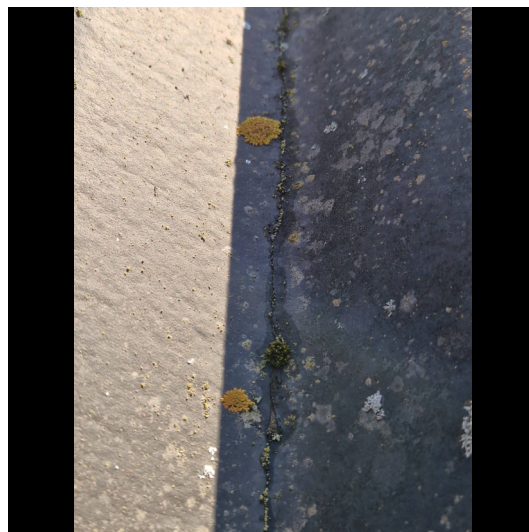
Der er konstateret flere revnedannelser i tagplader, se bla. mod sydvest

Det vurderes, at skaden kan udvikle sig på kortere sigt.

## Udskiftning af tagplader

Udbedringseksempel: Udskiftning af tagplader eks. som Cembrit oplægges på det eksisterende lægteunderlag, med tætningsbånd i bølgepladernes vandrette overlæg og fastgøres med indfarvede tagskruer, spændskiver og tætningskiver. Udhængsklodser af plast med ventilation monteres over nederste taglægte ved tagfod.

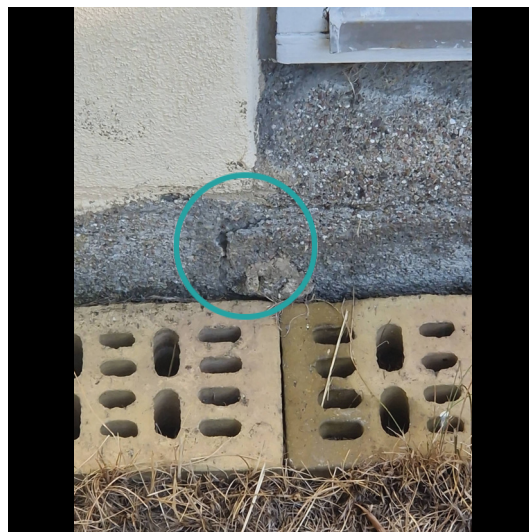
**Fundament/sokkel****SKADE:**

Sokkelpuds er i områder revnet og afskallet og har mangelfuld vedhæftning til underlaget, f.eks. mod vej

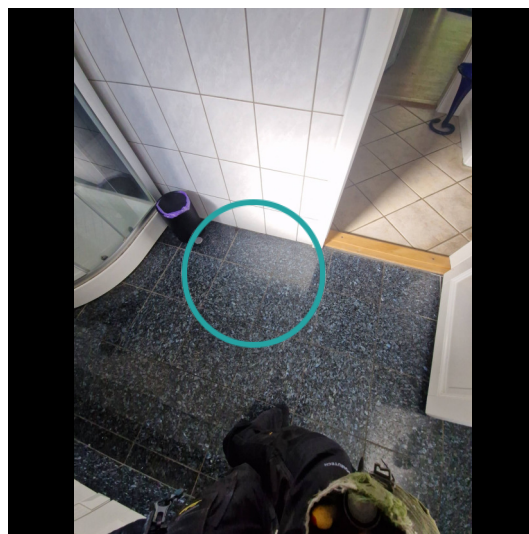
**Stueplan****SKADE:**

Der er gulvklinter med mangelfuld vedhæftning til underlaget

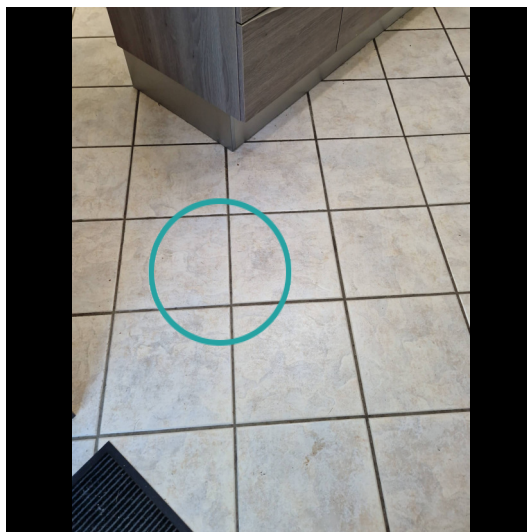
Der er revnede gulvklinter samt gulvklinter med begrænset vedhæftning til underlaget, se bla. ved dør til gang.

Det skønnes at forholdet vil udvikle sig på længere sigt.

## Udskiftning af klinker/fliser

Udbedringseksempel: Udskiftning af klinker/fliser og vådrumsbehandling. klinker/fliser aftages. Underlaget rengøres omhyggeligt. Gulvet vådrumsbehandles. Der skal anvendes et komplet system til vandtætning med produkter fra samme godkendelse. Overflader primes og forsegles i hjørner, omkring rørgennemføringer og ved overgang væg/gulv. Heldækkende tætningsmasse påføres. Gulvklinter udlægges, fuges og afrenses. I hjørner, og i overgang væg og gulv samt omkring sanitære installationer fuges med elastisk, vådrums siliconefugemasse.

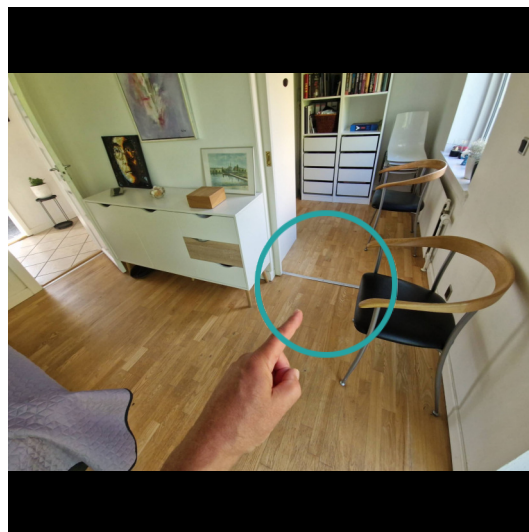
Gulvet har mindre skævheder og ujævnheder mellem rum. Se værelse mod nordvest

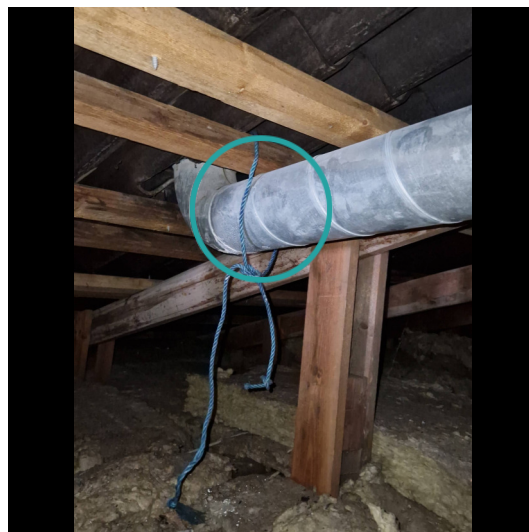
Aftrækskanal på loftrum er ikke isoleret i tagrum

Dette kan medføre kondensafsætning og fugtskader.

## Etablering af aftræk fra tagrum inkl. isolering og taghætte

Udbedringseksempel: Etablering af ventilationskanal. Aftrækskanalsystem, som Cembrit. Aftrækskanalen isoleres ved omvikling med lamelmåtter, lagtykkelse 50 mm, afsluttet med Isogenopak. Inkl. taghætte (max rørlængde 3 meter)

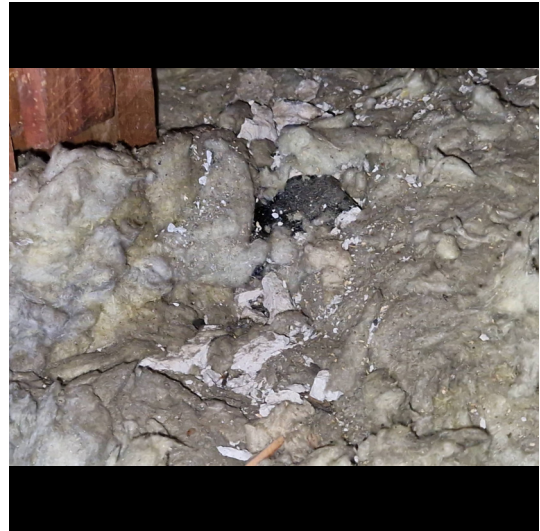
Der kan ligge små stykker eternit på loftrum.

Eternitstykkerne kan indeholde asbest, hvorfor kontakt bør undgås. Såfremt det ønskes fjernet bør det ske i henhold til gældende anvisninger.

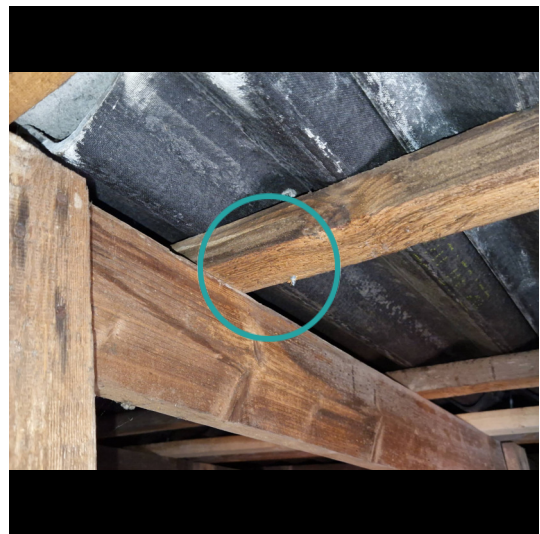
Tagrummets ventilation er begrænset og lægter ses stedvis med lidt misfarvninger.

Der kunne ikke registreres følgeskader ved besigtigelsen.

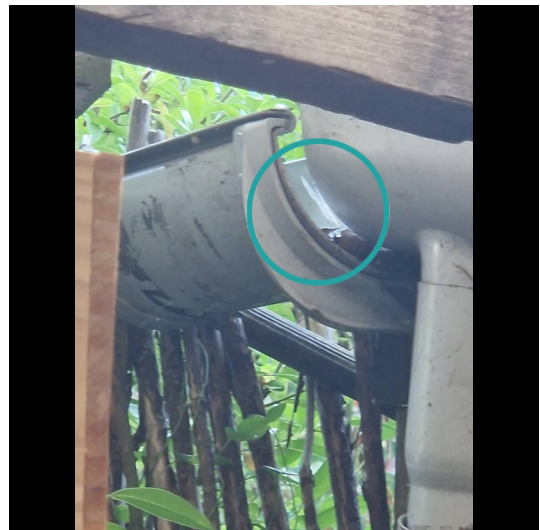
Der er utætheder i tagrende mod nord

Det vurderes, at skaden kan udvikle sig på længere sigt.
