Realsyn+ for

Klarinetvej 16,  
8700 Horsens

### Bygningsoversigt

Dato for besigtigelse: 16-09-2026

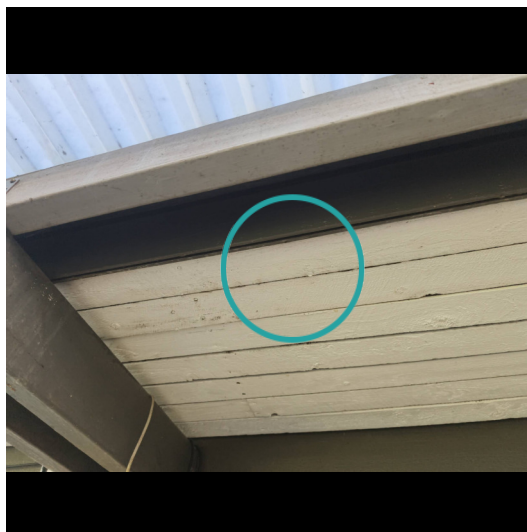
**Tag****SKADE:**

Der er revner / utætheder i tagrende mod have ved overdækket terrasse

**RISIKO:**

Forholdet kan medføre skader på andre bygningsdele.

**Udskiftning/montering af tagrende**

Udbedringseksempel: Udskiftning af let tagrende. Den nederste række tagsten/tagplader demonteres/afløftes. Tagrenden nedtages. Tagrende monteres, endebunde og tudstykke monteres ved overgang til nedløb. Tagsten/tagplader genmonteres.

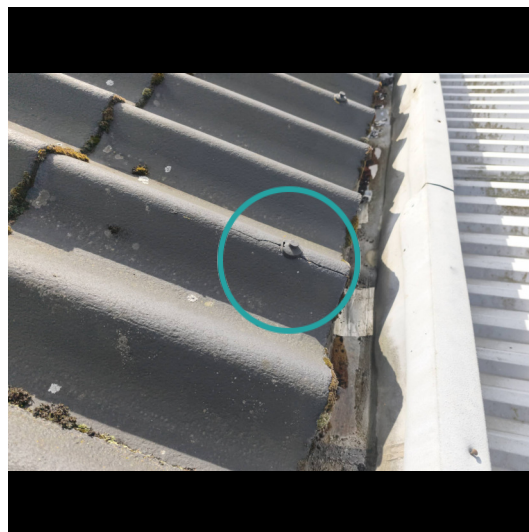
**SKADE:**

Tagpladerne har begyndende afskalninger i underkant og revner ved skruer det ses f.eks. mod have ved skotrende

**RISIKO:**

Der er risiko for at dette vil kunne medføre vandindtrængning, som kan give skader på de underliggende bygningsdele på længere sigt.

**NOTE:**

Revnerne er pt i toppen af pladerne

## Udskiftning af tagplader

Udbedringseksempel: Udskiftning af tagplader eks. som Cembrit oplægges på det eksisterende lægteunderlag, med tætningsbånd i bølgepladernes vandrette overlæg og fastgøres med indfarvede tagskruer, spændskiver og tætningsskiver. Udhængsklodser af plast med ventilation monteres over nederste taglægte ved tagfod.

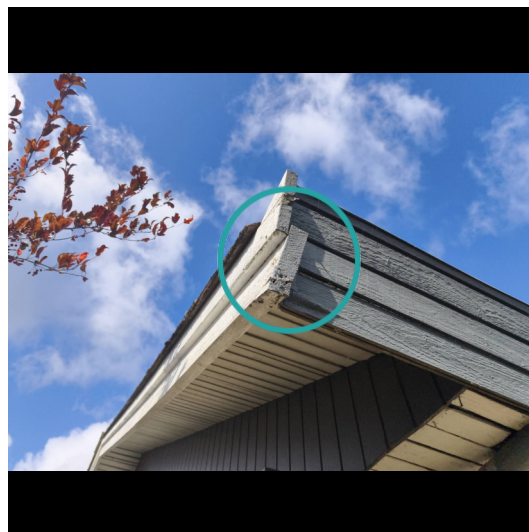
## SKADE:

Udvendigt træværk ved og omkring tag har påbegyndende nedbrudt træ. Forholdet er konstateret i vindskeder mod vej

## RISIKO:

Det vurderes, at skaden kan udvikle sig på længere sigt.

## Udskiftning af vindskede

Udbedringseksempel: Udskiftning af vindskede. Vindskede med dækbræt udføres af ru brædder af fyrretræ, 5. sortering - kvinta, trykimprægneret iht. NTR-klasse AB. Vindskeden afsluttes med dækbræt.

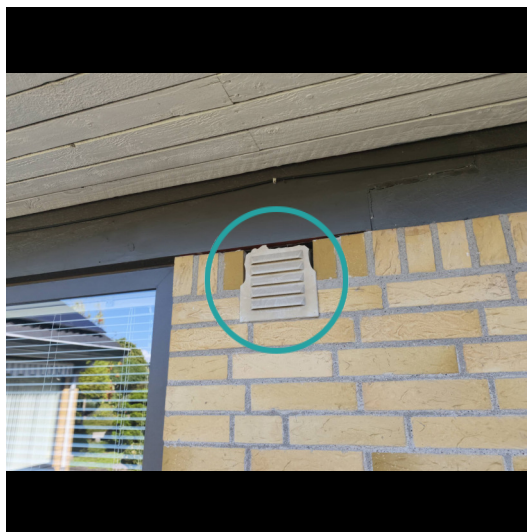
### SKADE:

Riste på murventiler mod have er skadet

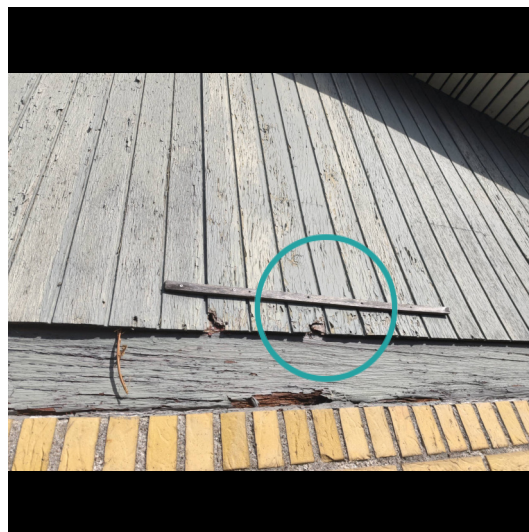
## SKADE:

Træbeklædningen og remmen i gavle har nedbrydning, især mod vej

## RISIKO:

Forholdet vil fortsat udvikle sig, og der er på sigt risiko for skader på andre bygningsdele

## Udskiftning af ydervægsbeklædning

Udbedringseksempel: Udskiftning med bræddebeklædning af fyrretræ med lister. Bræddebeklædning med lister opsættes på ydervæg og behandles med plastalkydræbeskyttelse. Nedrivning af bræddebeklædning, afstandslister og vindspærre på ydervæg. Vindtæt asfaltpap monteres med afstandslister, 25 x 50 mm pr. 600 mm, af fyrretræ, trykimprægneret i klasse AB iht. NTR. Rupløjede brædder 22 x 125 mm, med 9 x 44 mm lister over samlinger, monteres på afstandslisterne. Beklædningen malebehandles med træbeskyttelse. Forudsætninger: Overfladen skal være ren og uden ujævnhed fra overfladeopfugtning.

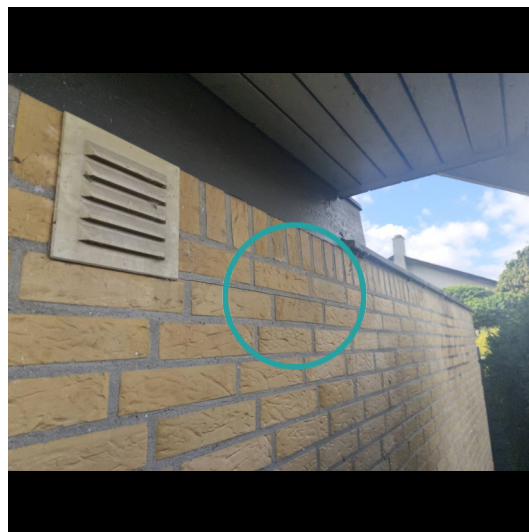
**SKADE:**

Ydervægge lidt defekte fuger, mod sti ved læmur

**NOTE:**

Omfanget er på nuværende tidspunkt så begrænset, at der ikke skønnes at være nogen risiko.

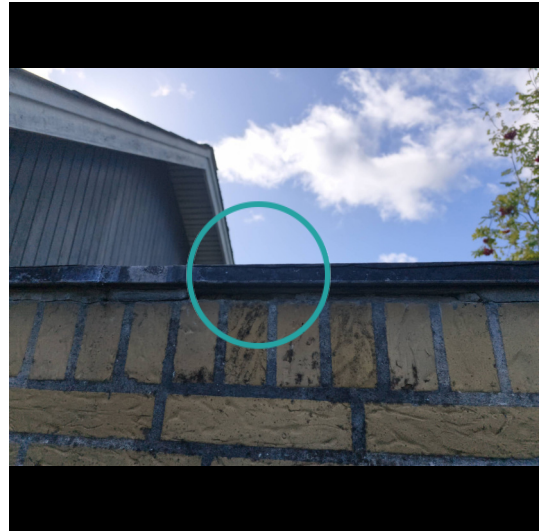
## SKADE:

Afdækning på læmur mod have er defekt

## RISIKO:

Forholdet kan fortsat udvikle sig, og der er på sigt risiko for skader på underliggende bygningsdel

## NOTE:

Der er skader øverst på læmuren

## Udskiftning af defekte mursten i murværk

Udbedringseksempel: Udskiftning af defekte mursten af tegl. Defekte sten udhugges manuelt, maks. 3-4 sten i bredden uden understøtning. Nye/brugte hårdtbrændte, frostfaste sten indmures i mørtel efter rengøring og vanding. Der fuges med fugetype og mørtel som det øvrige murværk.

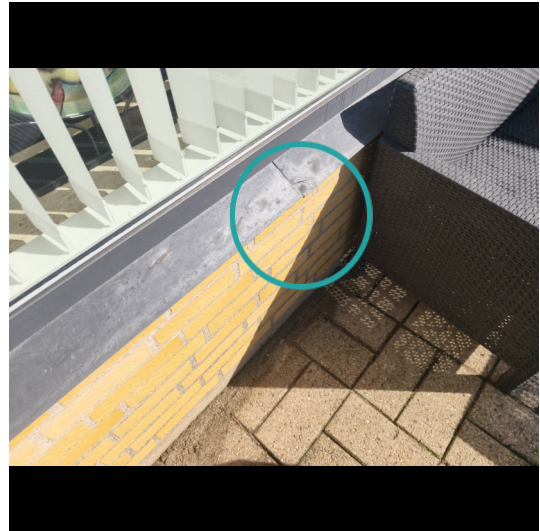
**Døre/vinduer/porte****SKADE:**

Der er skadede skiferplader i sålbænke ved vinduer mest mod have

**NOTE:**

Der kunne ikke registreres følgeskader ved besigtigelsen.

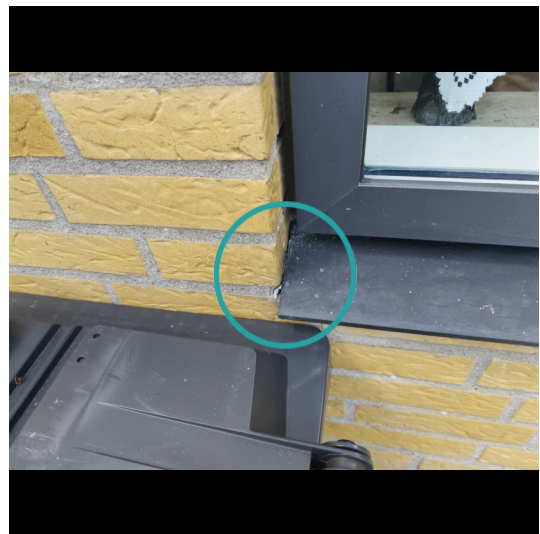
**Døre/vinduer/porte****SKADE:**

Der er defekte/manglende fuger i ender ved sålbænke ved vinduer f.eks. mod udhus

**NOTE:**

Konstruktionen har henstået sådan i en længere årrække uden følgeskader, der vurderes derfor ikke at være nærliggende risiko for skade.

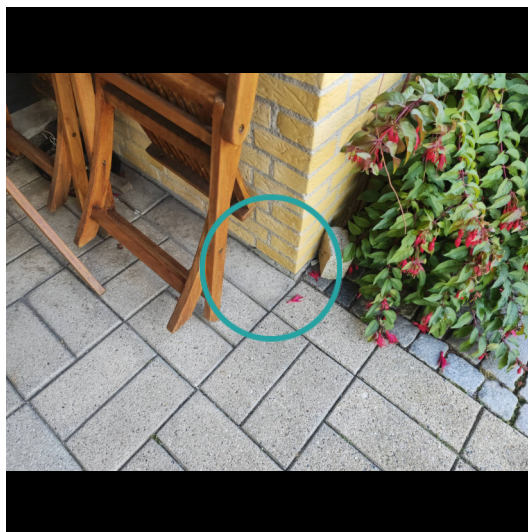
**Fundament/sokkel****SKADE:**

Der er enkelte revner i sokkel bl.a. mod have og på hjørne mod sti ved køkken

**NOTE:**

Revnedannelserne skønnes at være i ro - mindre bevægelse over en længere årrække samt mindre revnedannelse efter reparation kan dog forekomme. Mindre revner er almindeligt forekommende i ældre bygninger.

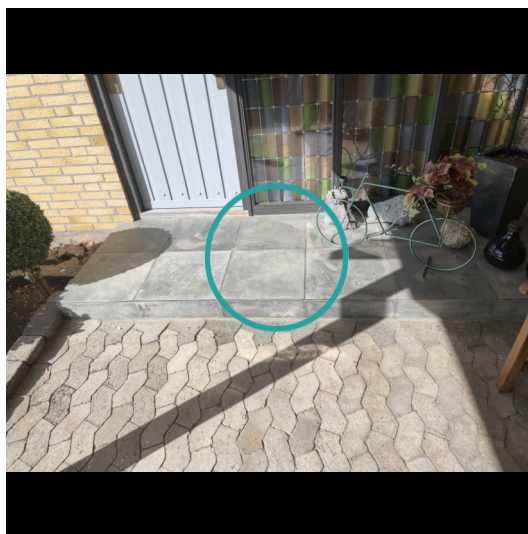
**Fundament/sokkel****SKADE:**

Klinker på trapperne mod bryggers og entre har begrænset/manglende vedhæftning

**NOTE:**

Konstruktionen har henstået sådan i en længere årrække uden følgeskader, der vurderes derfor ikke at være nærliggende risiko for skade.

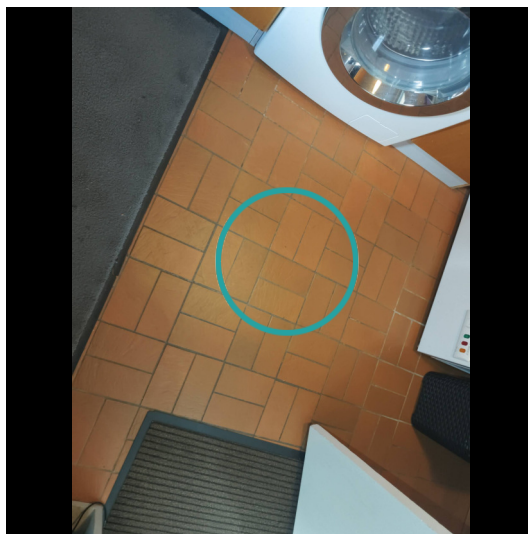
**Stueplan****SKADE:**

Der er enkelte gulvklinter med mangelfuld vedhæftning til underlaget

**NOTE:**

Konstruktionen har henstået sådan i en længere årrække uden følgeskader, der vurderes derfor ikke at være nærliggende risiko for skade.

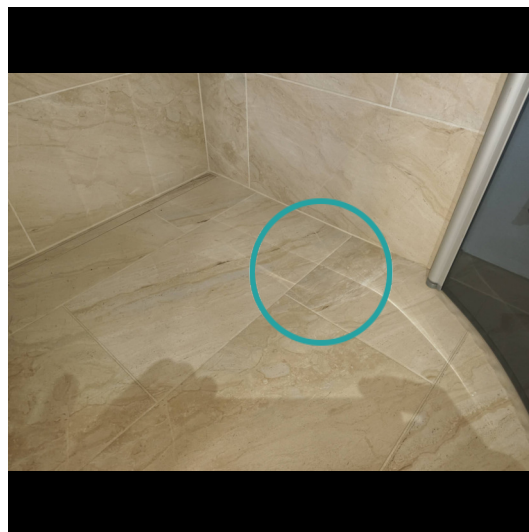
**SKADE:**

Der er et par gulvklinter med mangelfuld vedhæftning til underlaget, bl.a. i brusenichen

**RISIKO:**

Der er tale om gulv med direkte vandbelastning, hvorfor der er risiko for skader på de omkringliggende konstruktioner og installationer.

**Udskiftning af klinker/fliser**

Udbedringseksempel: Udskiftning af klinker/fliser og vådrumsbehandling. klinker/fliser aftages. Underlaget rengøres omhyggeligt. Gulvet vådrumsbehandles. Der skal anvendes et komplet system til vandtætning med produkter fra samme godkendelse. Overflader primes og forsegles i hjørner, omkring rørgennemføringer og ved overgang væg/gulv. Heldækkende tætningsmasse påføres. Gulvklinter udlægges, fuges og afrenses. I hjørner, og i overgang væg og gulv samt omkring sanitære installationer fuges med elastisk, vådrums siliconefugemasse.

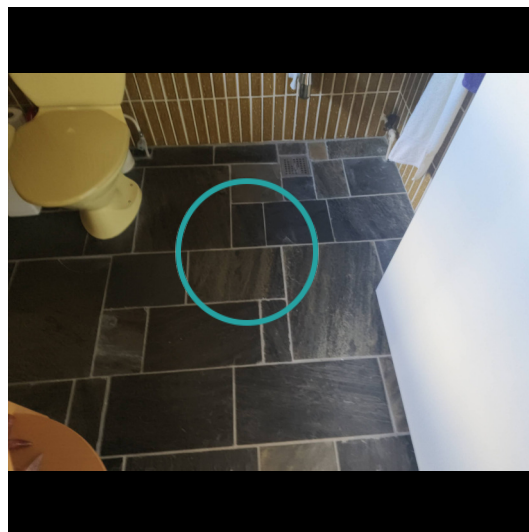
**Stueplan****SKADE:**

Der er gulvklinter med mangelfuld vedhæftning til underlaget

**NOTE:**

Konstruktionen har henstået sådan i en længere årrække uden følgeskader, der vurderes derfor ikke at være nærliggende risiko for skade.

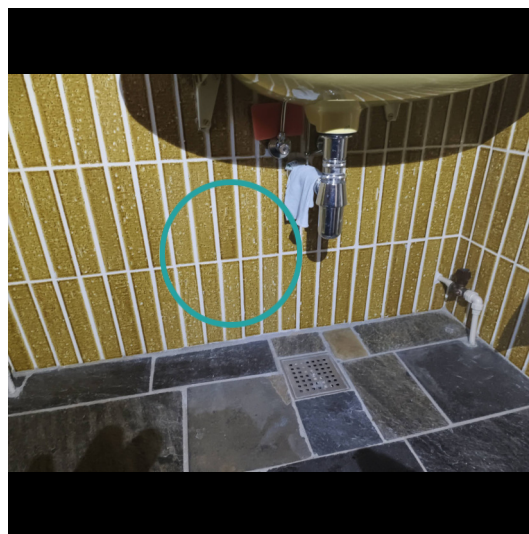
**Stueplan****SKADE:**

Der er enkelte vægfliser med mangelfuld vedhæftning til underlaget bl.a. under vask

**NOTE:**

Der er tale om et mindre område, som ikke er vandbelastet. Der vurderes derfor ikke at være nærliggende risiko for skader.

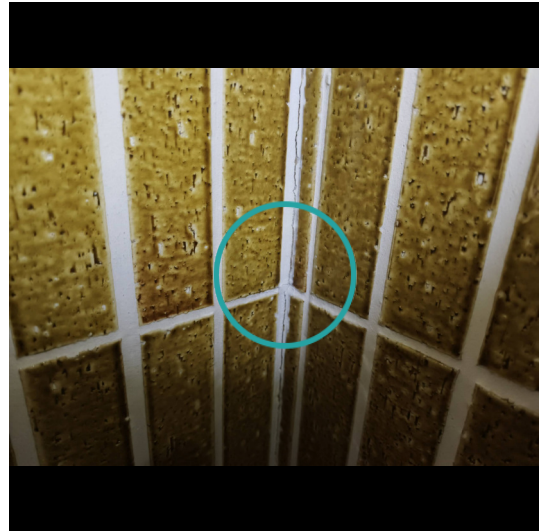
**Stueplan****SKADE:**

Der er revner i vægge i hjørner ved ydervæg

**NOTE:**

Der er tale om mindre revnedannelser i områder, som ikke er vandbelastede. Der vurderes derfor ikke at være nærliggende risiko for skader.

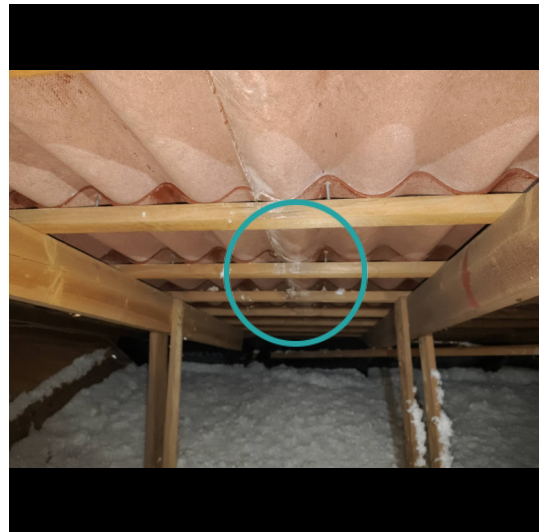
**Stueplan****SKADE:**

Der er tør afvaskningsslam på lægter og spær

**NOTE:**

Afrensningsslammet kan indeholde asbest, hvorfor kontakt bør undgås. Såfremt det ønskes fjernet bør det ske i henhold til gældende anvisninger.

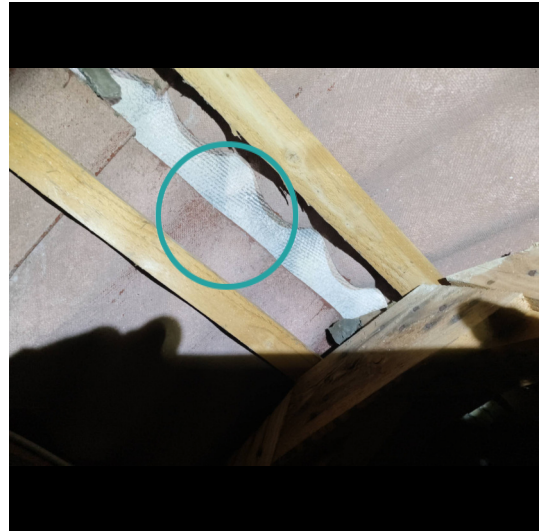
**Stueplan****SKADE:**

Der mangler tætning ved rygning og i skotrender

**NOTE:**

Konstruktionen har henstået sådan i en længere årrække uden følgeskader, der vurderes derfor ikke at være nærliggende risiko for skade.

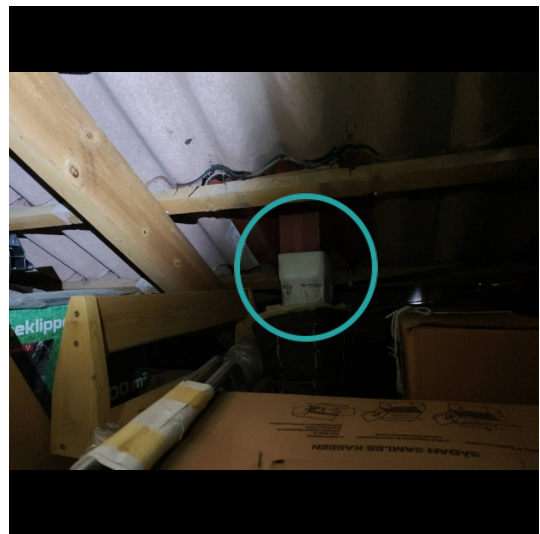
**Stueplan****SKADE:**

Flere aftrækskanaler er ikke isoleret øverst

**NOTE:**

Konstruktionen har henstået sådan i en længere årrække uden følgeskader, der vurderes derfor ikke at være nærliggende risiko for skade.

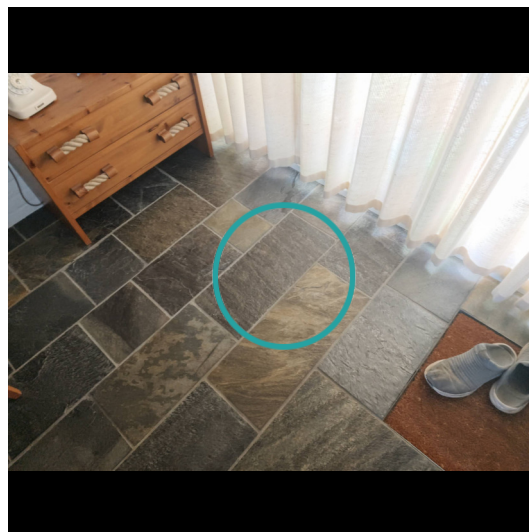
**SKADE:**

Der er enkelte gulvklinter med mangelfuld vedhæftning til underlaget i hall og entre, mest i entre, se bl.a. ved dør

**NOTE:**

Konstruktionen har henstået sådan i en længere årrække uden følgeskader, der vurderes derfor ikke at være nærliggende risiko for skade.

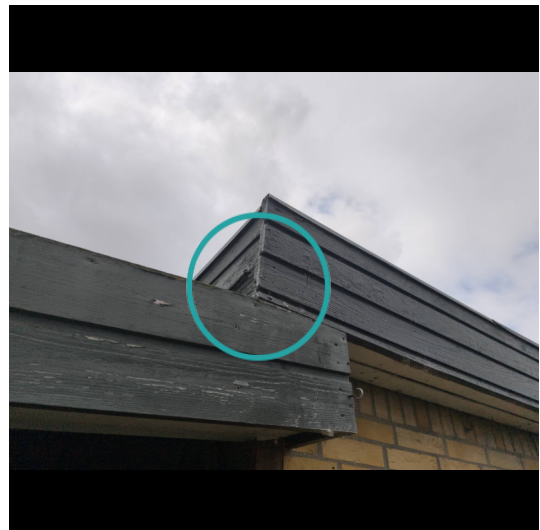
**Tag****SKADE:**

Udvendigt træværk ved og omkring tag har påbegyndende nedbrudt træ. Forholdet er konstateret i stern og underbrædder mod have

**RISIKO:**

Det vurderes, at skaden kan udvikle sig på længere sigt.

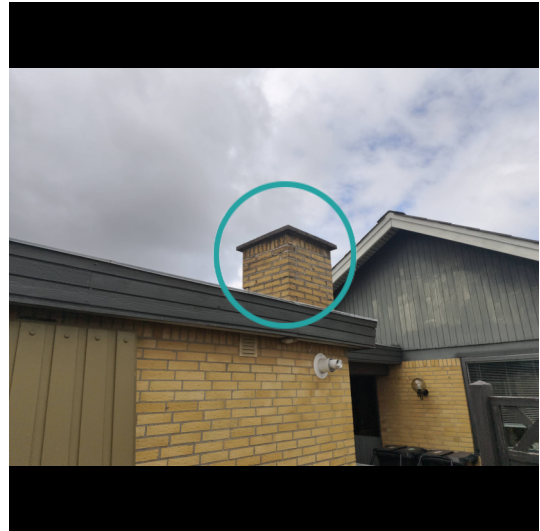
**SKADE:**

Skorsten fremstår med løse og defekte fuger, og der er revnede / løse / frostsprængte sten

**RISIKO:**

Forholdet har et omfang så en vis skadesudvikling må påregnes

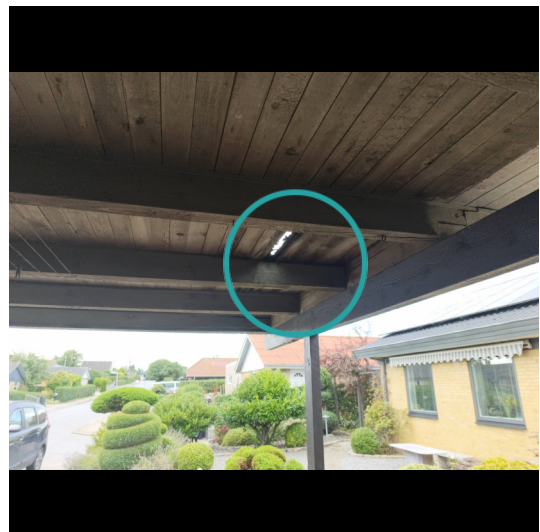
**SKADE:**

Tagpappen er nedbrudt og har revner enkelte steder, bl.a. i carporten mod beboelse og ved ovenlys ved bagindgang

**RISIKO:**

Forholdet har medført skader på loftet

**NOTE:**

Loftbeklædningen er nedbrudt enkelte steder og der er opfugtning samt mindre skader på murværket mod udhus

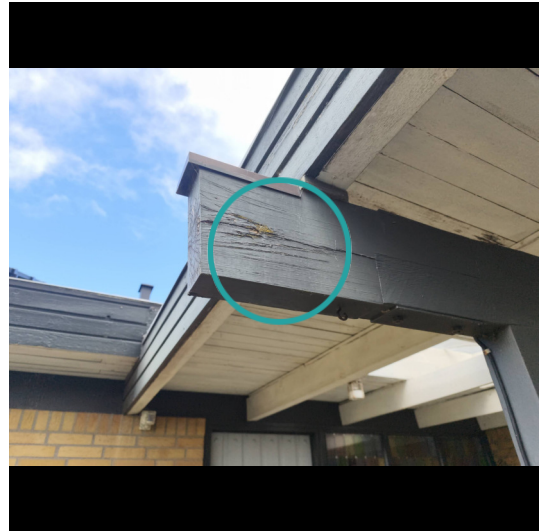
**Tag****SKADE:**

Remender fremstår med begyndende nedbrydning ved fordøren

**NOTE:**

Omfanget er på nuværende tidspunkt så begrænset, at der ikke skønnes at være nogen risiko.

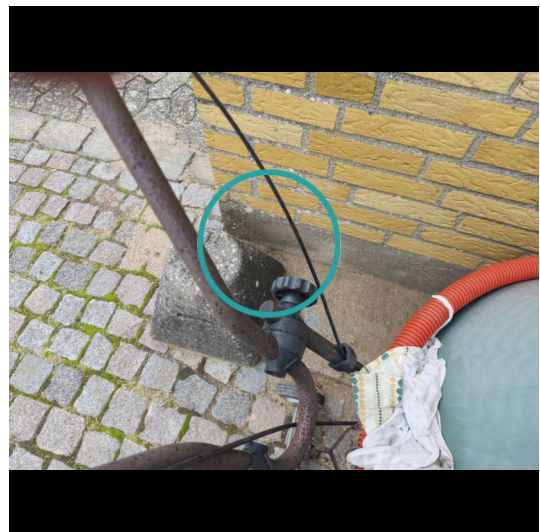
**Fundament/sokkel****SKADE:**

Der er enkelte revner i sokkel bl.a mod skur

**NOTE:**

Omfanget er på nuværende tidspunkt så begrænset, at der ikke skønnes at være nogen risiko.

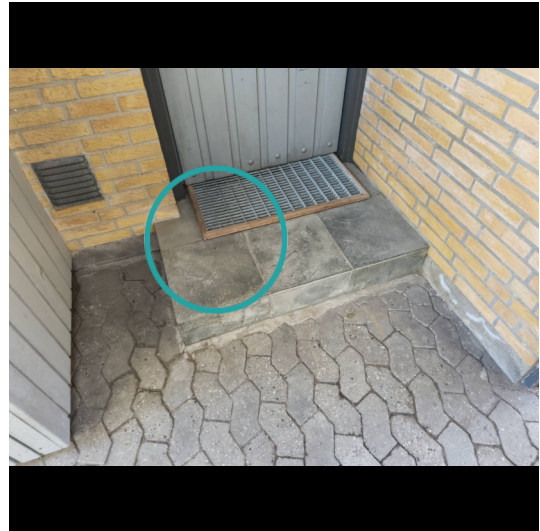
**Fundament/sokkel****SKADE:**

Klinker på trappe har begrænset/manglende vedhæftning

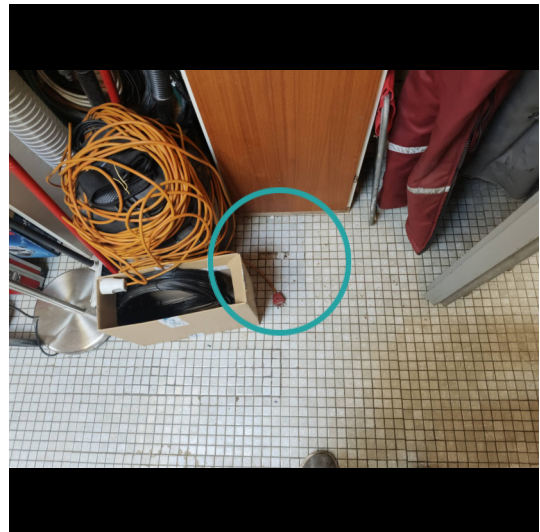
**Stueplan****SKADE:**

Der er gulvklinter med mangelfuld vedhæftning til underlaget, samt enkelte steder med manglende stifter

**NOTE:**

Forholdet er af mindre betydning

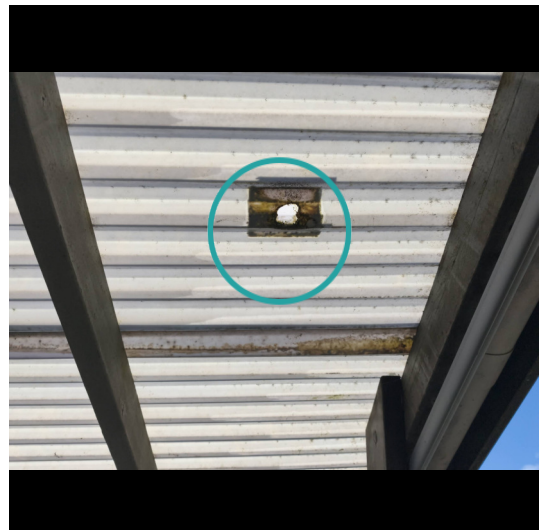
**Tag****SKADE:**

Der er et par skader/utætheder i taget

**NOTE:**

Forholdet er af mindre betydning

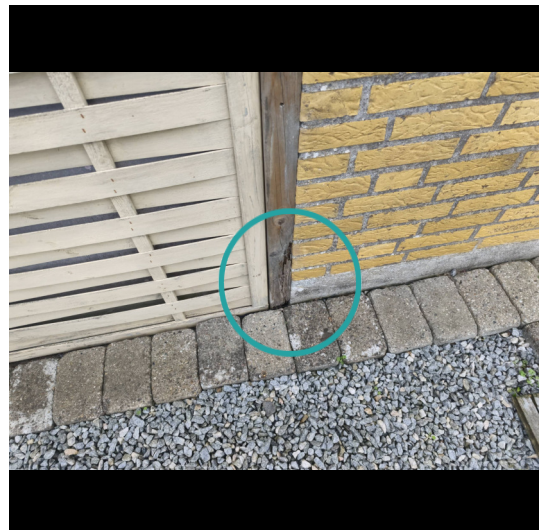
**Ydervægge****SKADE:**

Der er nedbrydning i de bærende stolper bl.a. mod vej og have.

**RISIKO:**

Skaden kan udvikle sig over en længere årrække.

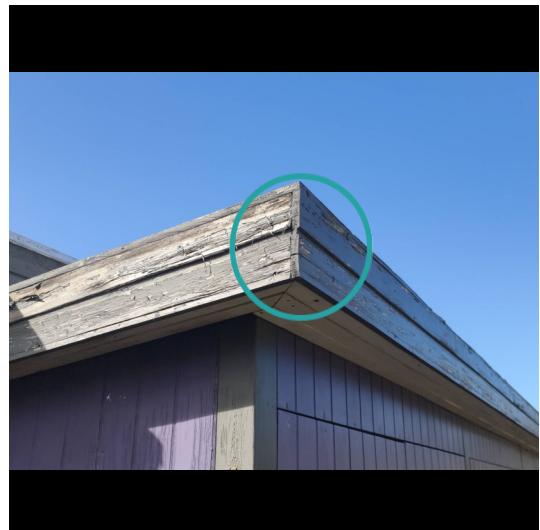
**Tag****SKADE:**

Udvendigt træværk ved og omkring tag har påbegyndende nedbrudt træ. Forholdet er konstateret i stern mod overdækket terrasse

**RISIKO:**

Skaden kan udvikle sig over en længere årrække.
