Realsyn+ for

Gyldenlakvej 39,  
2300 København S

Dato for besigtigelse: 03-09-2026

## Introduktion til VTR rapporten

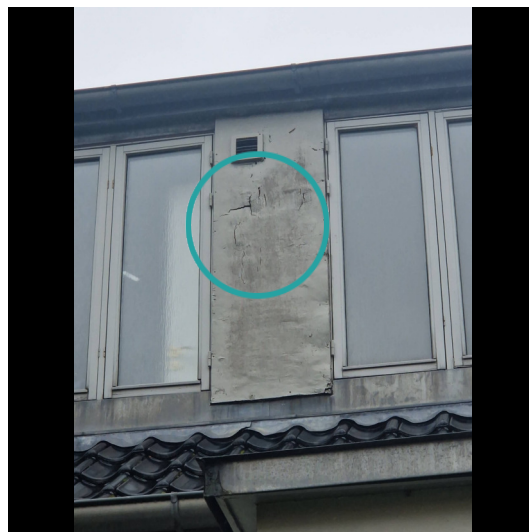
**Tag****SKADE:**

Udvendig beklædning på kvist mod nord nedbrudt

**RISIKO:**

Forholdet kan fortsat udvikle sig, og der er nærliggende risiko for skader på andre bygningsdele.

**Kr 515,00 / Pr m2****2.015,00 Pr m2****Udskiftning af beklædning**

Udbedringseksempel: Udskiftning med bræddebeklædning af fyrretræ med lister. Bræddebeklædning med lister opsættes på ydervæg og behandles med plastalkydræbeskyttelse. Nedrivning af eksisterende bræddebeklædning. Ny bræddebeklædning monteres. Beklædningen malerbehandles med træbeskyttelse.

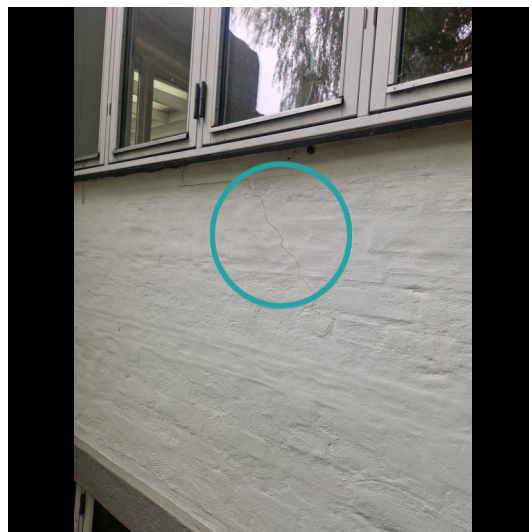
**Ydervægge****SKADE:**

Der er stedvist revner i ydervæggene, bl.a ved vindue mod øst

**NOTE:**

Nævnte revner er af begrænset størrelse – mindre bevægelse over en længere årrække vil givet forekomme – også efter evt. reparationer. Denne type revner er ikke unormale.

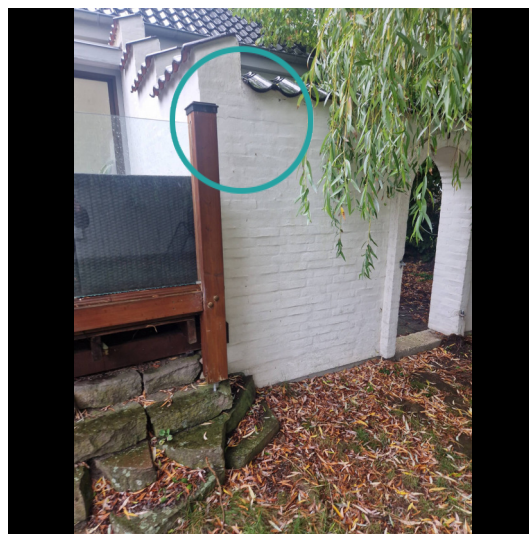
**Ydervægge****SKADE:**

Læmuren er revnet ved sammenbygning med hovedhuset

**NOTE:**

Der vurderes ikke at være nærliggende risiko for yderligere udvikling. Mindre revnedannelser i samling mellem ydervægge og fritstående murværk er almindeligt forekommende. Revnedannelsen skønnes forskelle i bevægelserne i de to murværker.

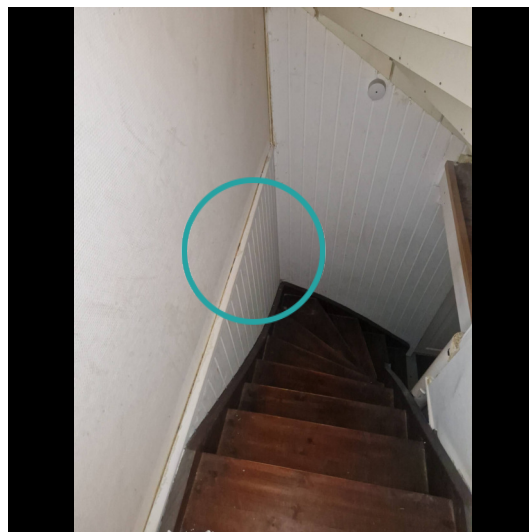
### SKADE:

Der er ikke udført håndliste ved trappen til kælder

### RISIKO:

Der er risiko for personskade.

## Montering af værn m. håndliste

Udbedringseksempel: Montering af værn/håndliste.

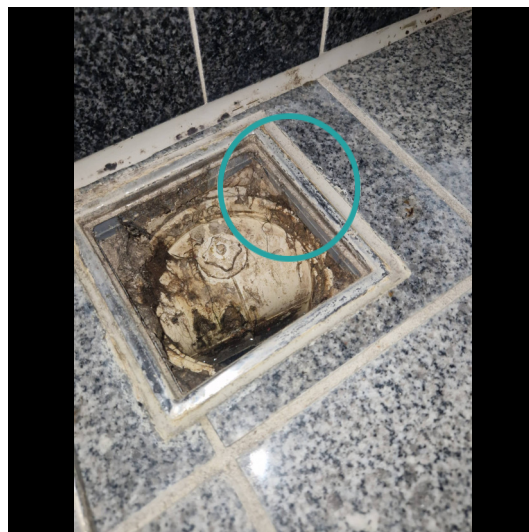
### SKADE:

Der er monteret forhøjerrammer mellem afløbsskål og rist i gulvafløb. Gulvafløbet er ikke godkendt til forhøjerrammer

### RISIKO:

Afløbet er vandbelastet fra gulvoverfladen, og der er risiko for fugtindtrængen og skader på de underliggende konstruktioner og installationer.

## Udskiftning af gulvafløb

Udbedringseksempel: Udskiftning af gulvafløb i betongulv med fliser/klinker. Afløbsskål ophugges og udskiftes med ny afløbsskål af rustfrit stål med ramme og 140 x 140 mm rist. Inkl. membranklemflange, vandlås og studse for sideindløb. Afløbsskålen tilsluttes afløbssystemet. Beton udstøbes omkring gulvafløbet til plan med eksisterende betonlag.

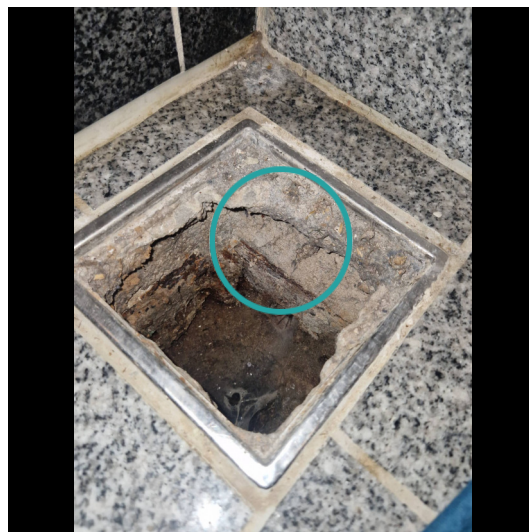
**Stueplan****SKADE:**

Der er afstand og synlig betonkant mellem afløbsskål og rist i gulv afløb uden for vådzone

**NOTE:**

Gulv afløbet er ikke vandbelastet fra gulvoverfladen, og der skønnes derfor ikke at være nærliggende risiko for skader.

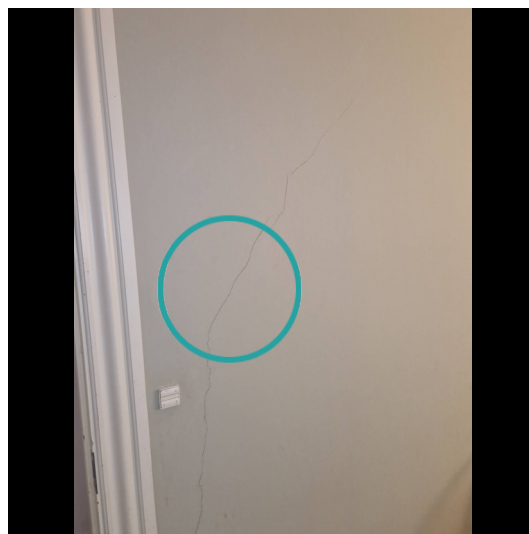
**Stueplan****SKADE:**

Der er registreret revne i væg ved dør mod gang

**NOTE:**

Det vurderes ikke, at skaden vil udvikle sig yderligere.

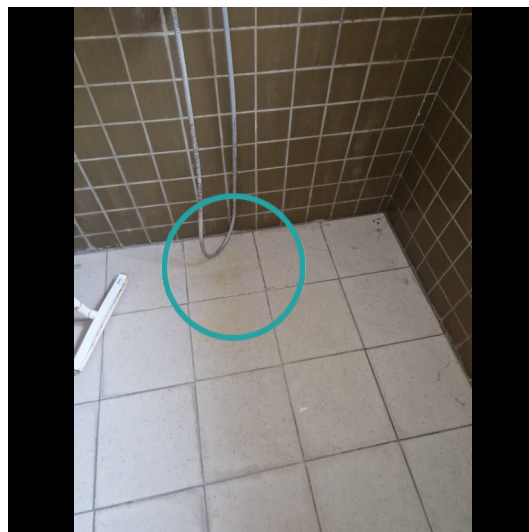
## SKADE:

Der er gulvklinker og vægfliser med mangelfuld vedhæftning til underlaget i vandbelastet område

## RISIKO:

Der er tale om gulv og væg med direkte vandbelastning, hvorfor der er risiko for skader på de omkringliggende konstruktioner og installationer.

## Udskiftning af klinker/fliser

Udbedringseksempel: Udskiftning af fliser/klinker. Aftagning af fliser/klinker. Underlaget rengøres omhyggeligt. Svummelag af cement og fint sand 1:1 arbejdes ind i underlaget. Afretningslag af slidlagsbeton 0-4 mm udlægges, komprimeres og afrettes, lagtykkelse 20 mm. Fleksibel fliseklæb, 3,5 kg/m<sup>2</sup>, påføres. fliser/klinker udlægges, fuges med cementbaseret fugemasse og afrenses. I overgang væg og gulv fuges med silicone fugemasse.

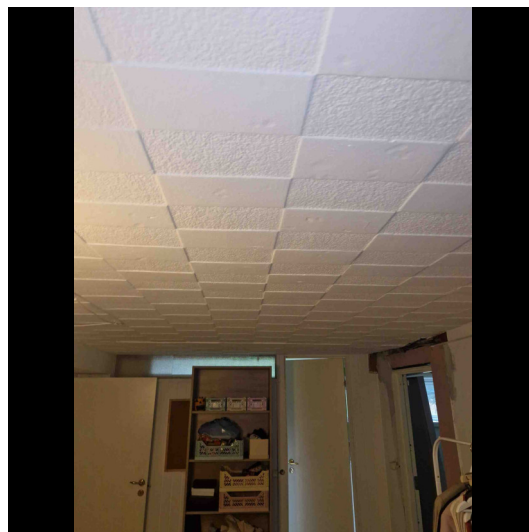
### SKADE:

Loft er beklædt med polystyrenplader

### NOTE:

Beklædning opfylder ikke gældende brandmæssige krav til en loftbeklædning

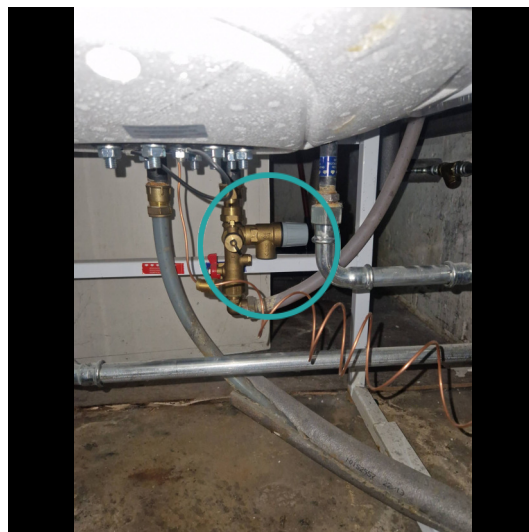
**Kælder****SKADE:**

Overløb fra varmeanlæggets sikkerhedsventiler er ikke ført til afløb

**RISIKO:**

Forholdet kan give anledning til vandskader, hvis sikkerhedsventilen åbner.

**650,00 Timepris****Udbedring af skade/fejl/mangler**

Opgaven vurderes at kunne udbedres af en VVS'er. Vi anslår at arbejdslønnen er den største del af udbedringsomkostningen og materialer udgør en mindre del. Det anbefales derfor at lade en VVS'er udbedre opgaven på regning.

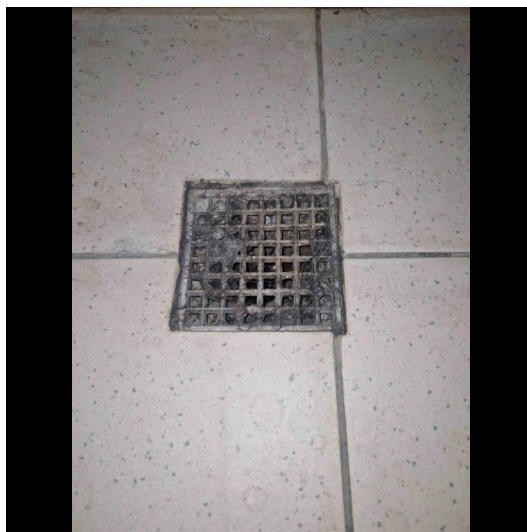
### SKADE:

Støbejerns afløb er tæret og ses med udvendig rustløbere utæt under køkkenvask

### RISIKO:

Der er tale om korrosion i en grad, som giver risiko for rørbrud/udsivning og dermed følgeskader på omkringliggende konstruktioner på længere sigt.

## Udskiftning af gulvafløb

Udbedringseksempel: Udskiftning af gulvafløb i betongulv med fliser/klinker. Afløbsskål ophugges og udskiftes med ny afløbsskål af rustfrit stål med ramme og 140 x 140 mm rist. Inkl. membranklemflange, vandlås og studse for sideindløb. Afløbsskålen tilsluttes afløbssystemet. Beton udstøbes omkring gulvafløbet til plan med eksisterende betonlag.

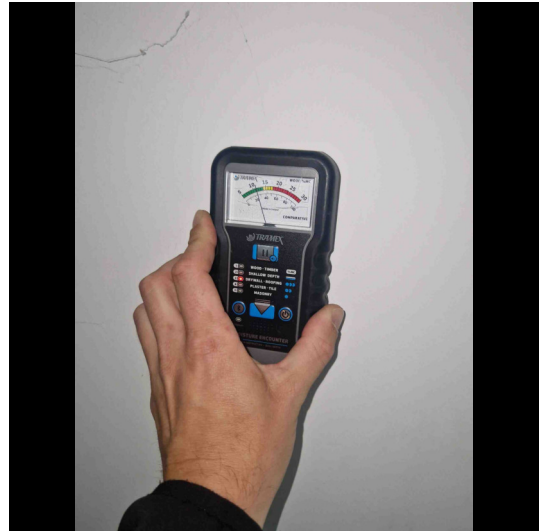
**Kælder****SKADE:**

Der er forsatsvægge med fugtfølsom beklædning på kældervægge i flere rum

**NOTE:**

Der kunne ikke umiddelbart konstateres opfugtninger i konstruktionerne eller tegn på skader ved besigtigelsen. Konstruktionen har henstået sådan i en længere årrække, og der vurderes derfor ikke at være nærliggende risiko for skader. Organiske beklædninger på vægge i kældre er uhensigtsmæssige, og kan på sigt give fugtrelaterede skader, afhængig af brug af kælder.

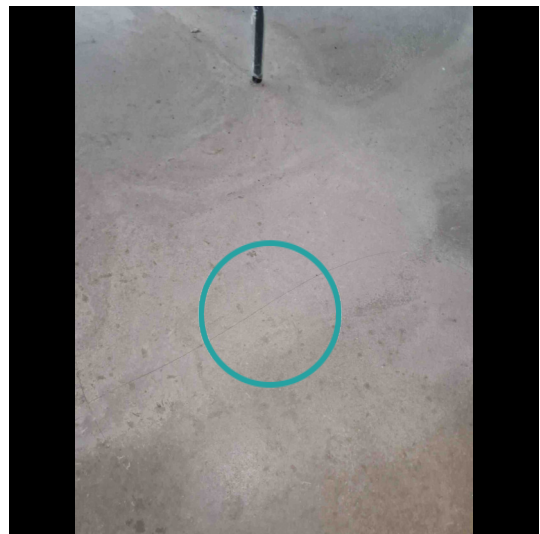
**Kælder****SKADE:**

Der er udlagt mikro-cement på de fleste kældergulv, enkelte steder se tynde revnedannelser

**NOTE:**

Omfanget er på nuværende tidspunkt så begrænset, at der ikke skønnes at være nogen risiko.

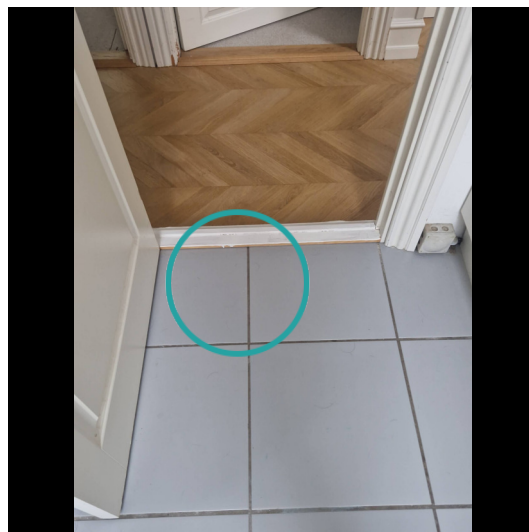
**1. Sal****SKADE:**

Der er gulvklinter med mangelfuld vedhæftning til underlaget ved dør mod gang

**NOTE:**

Der kunne ikke registreres følgeskader ved besigtigelsen.

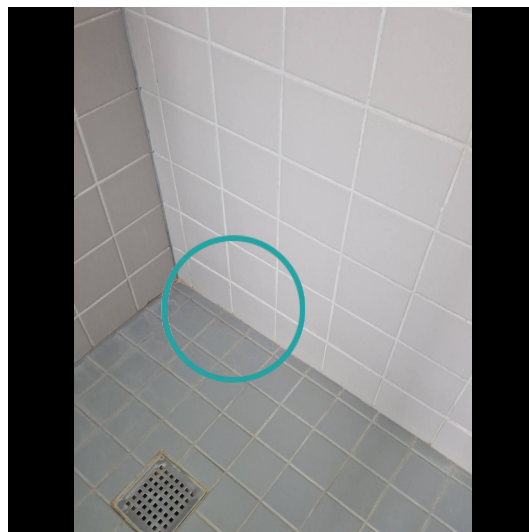
**SKADE:**

Der er gulvklinter og vægfliser med mangelfuld vedhæftning til underlaget i brusenichen

**RISIKO:**

Der er tale om gulv og væg med direkte vandbelastning, hvorfor der er risiko for skader på de omkringliggende konstruktioner og installationer.

## Udskiftning af klinker/fliser

Udbedringseksempel: Udskiftning af fliser/klinker. Aftagning af fliser/klinker. Underlaget rengøres omhyggeligt. Svummelag af cement og fint sand 1:1 arbejdes ind i underlaget. Afretningslag af slidlagsbeton 0-4 mm udlægges, komprimeres og afrettes, lagtykkelse 20 mm. Fleksibel fliseklæb, 3,5 kg/m<sup>2</sup>, påføres. fliser/klinker udlægges, fuges med cementbaseret fugemasse og afrenses. I overgang væg og gulv fuges med silicone fugemasse.

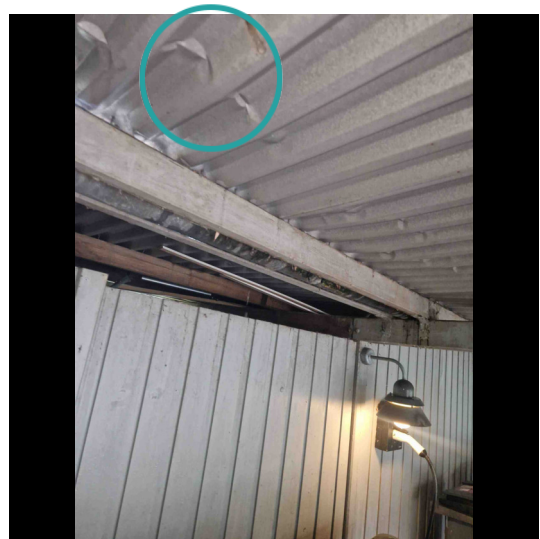
**Tag****SKADE:**

Metalpladerne har buler, begyndende korrosion og huller

**RISIKO:**

Der er tale om korrosion i en grad, som giver risiko for følgeskader på de underliggende konstruktioner.

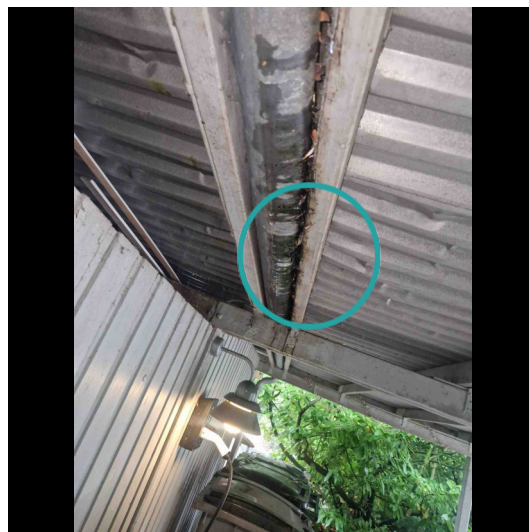
**Tag****SKADE:**

Træ ved tagrende midt i tagkonstruktionen er med nedbrydning

**RISIKO:**

Udviklingen skønnes at fortsætte, og det kan medføre svigt på længere sigt.

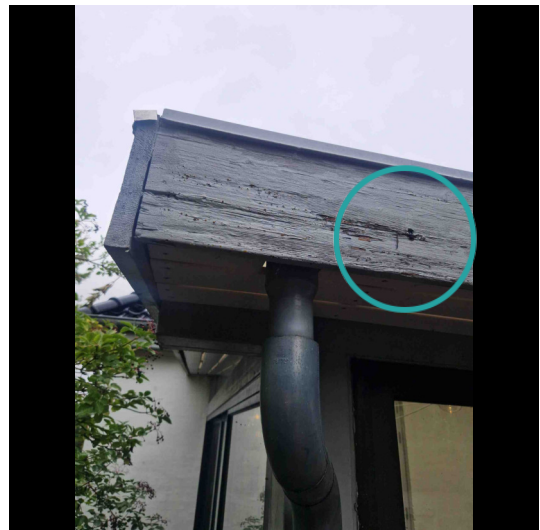
**Tag****SKADE:**

Udvendigt træværk ved og omkring tag har påbegyndende nedbrudt træ. Forholdet er konstateret i sternbeklædning mod syd

**RISIKO:**

Forholdet skønnes at udvikle sig og svække bygningens struktur over tid.

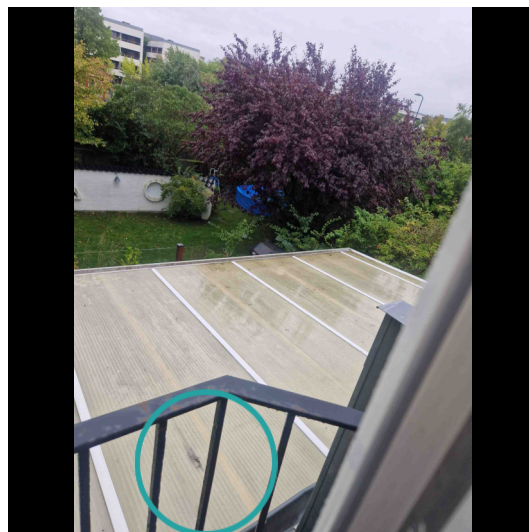
**SKADE:**

Plasttagplader har enkelte mindre defekter som revner/huller i øverste lag af termotag hvor der ses mørke områder i termotag.

**NOTE:**

Der kunne ikke registreres følgeskader ved besigtigelsen.

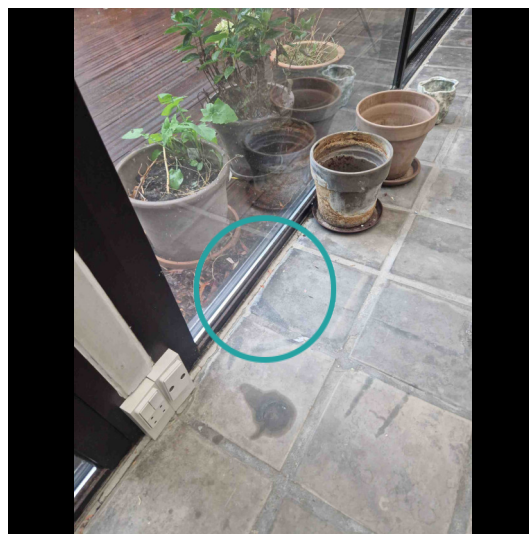
**SKADE:**

Der er revnet og defekt fuge langs vindueselementer.

**NOTE:**

Det vurderes ikke, at skaden vil udvikle sig yderligere.
