# REAL

Klintevej 43,  
3600 Frederikssund

### Bygningsoversigt

Dato for besigtigelse: 21-07-2026

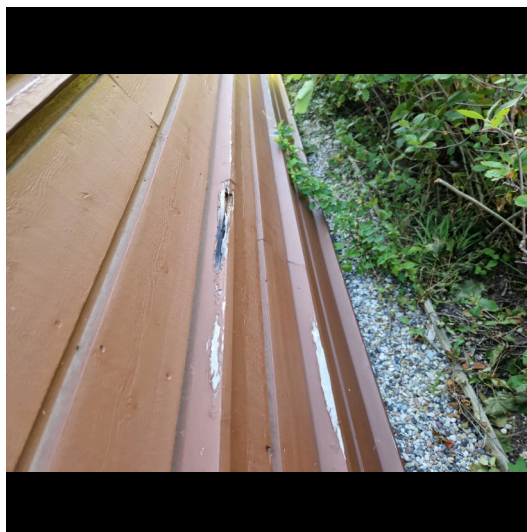
**Ydervægge****SKADE:**

Træbeklædningen er nedbrudt flere steder, det ses i gavl mod vej og i facade mod syd

**RISIKO:**

Det må påregnes, at forholdet vil udvikle sig på længere sigt.

**2.015,00 Pr m2****Udskiftning af beklædning**

Udbedringseksempel: Udskiftning med bræddebeklædning af fyrretræ med lister. Bræddebeklædning med lister opsættes på ydervæg og behandles med plastalkydræbeskyttelse. Nedrivning af eksisterende bræddebeklædning. Ny bræddebeklædning monteres. Beklædningen malerbehandles med træbeskyttelse.

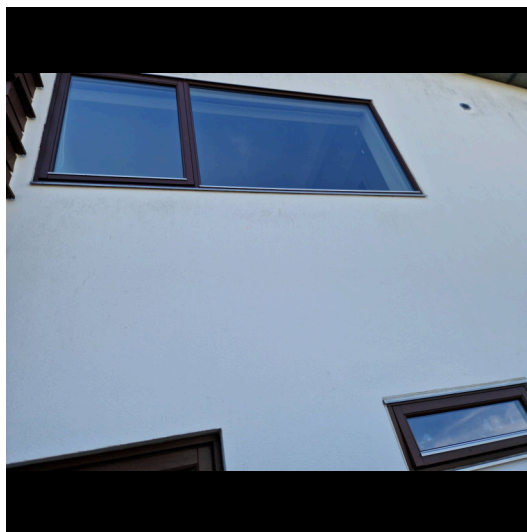
**Ydervægge****SKADE:**

Der er misfarvning på facade mod nord

**NOTE:**

Omfanget er på nuværende tidspunkt så begrænset, at der ikke skønnes at være nogen risiko.

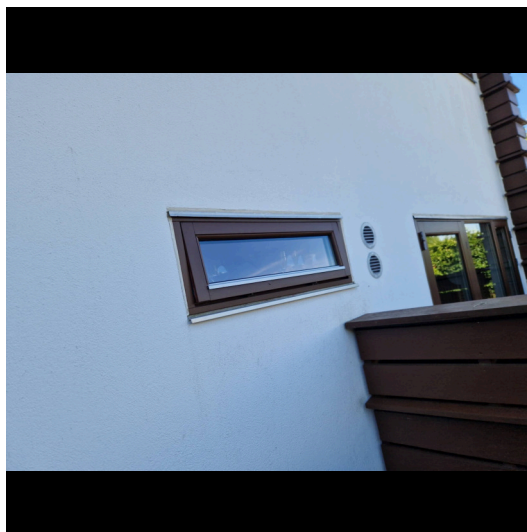
**SKADE:**

Elastiske fuger omkring vinduer og døre har mistet vedhæftningen mellem murværk/træværk og karm, se bl.a. under hoveddør og ved vindue i træ facade mod vej

**RISIKO:**

Der er risiko for fugtindtrængen og skader på de underliggende/bagvedliggende konstruktioner på længere sigt.

**Eftergang af fuger**

Udbedringseksempel: Eftergang af fuger. Kontaktflader mellem fuge og omgivende bygningsdele afrenses. Udrensning/udkradsning af eksisterende fuge, stopning, fugeunderlag og elastisk fuge.

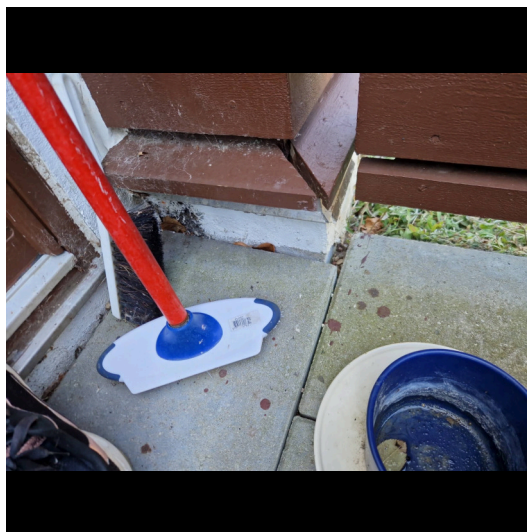
**Fundament/sokkel****SKADE:**

Sokkelpuds er i områder revnet og afskallet og har mangelfuld vedhæftning til underlaget, det ses f.eks. mod nord tv for vinduer

**NOTE:**

Omfanget er på nuværende tidspunkt så begrænset, at der ikke skønnes at være nogen risiko.

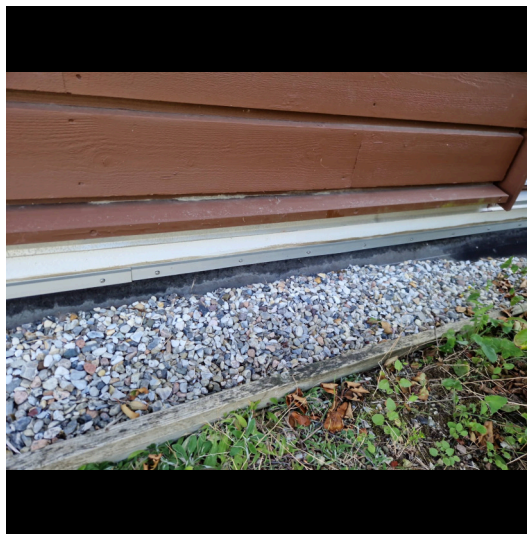
**Fundament/sokkel****SKADE:**

Udvendige drænplader har områder hvor elastiske fuger har fugeslip, det ses i top, det ses f.eks. mod syd th for terrasseskydedør

**NOTE:**

Omfanget er på nuværende tidspunkt så begrænset, at der ikke skønnes at være nogen risiko.

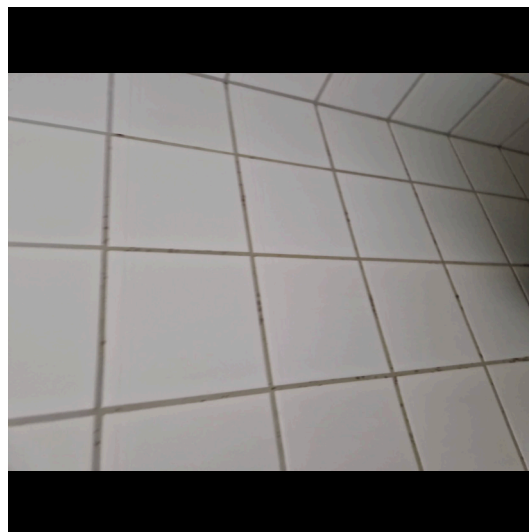
**1. sal****SKADE:**

Fuger er misfarvede i det vandbelastede område

**NOTE:**

Det er almindeligt forekommende og giver ikke anledning til skader.

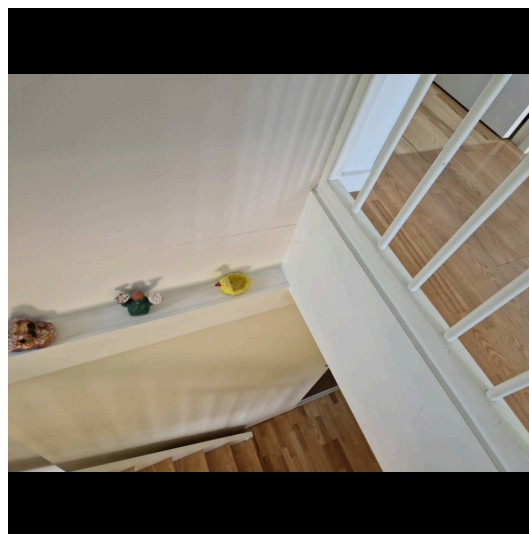
**1. sal****SKADE:**

Der er registreret revner i vægge, det ses over trappe til 1. sal

**NOTE:**

Forholdet er begrænset og skønnes ikke at vil udvikle sig.
