Realsyn+ for

Jullerupvej 36,
5471 Søndersø

Bygningsoversigt

Dato for besigtigelse: 31-03-2026

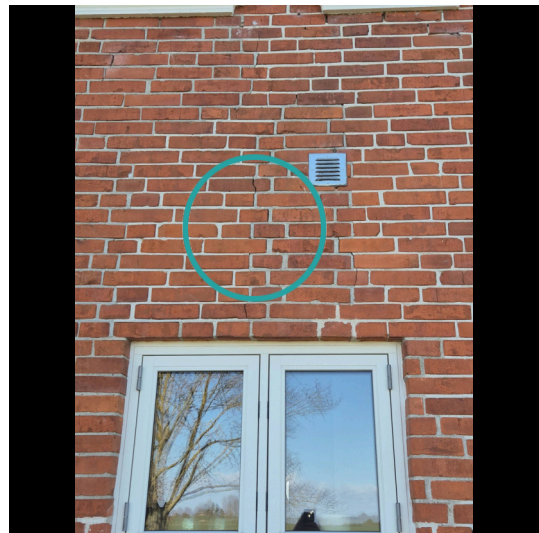
**Ydervægge****SKADE:**

Der er områder med porøse og udfaldne/udvaskede fuger samt skadede sten i murværket, ses f.eks. mod nord

Det skønnes, at forholdet på længere sigt vil udvikle sig.

**1.665,00 Pr m2****Udkradsning og udbedring af fuger**

Udbedringseksempel: Eftergang af fuger. Forvitrede/løse fuger, synlige revner og huller i fuger udbedres ved udkradsning og omfugning. Fuger udkradses i fuld bredde til dybde min. 15 mm fra den færdige fugeoverflade. I ældre facader udkradses til dybde min. 25 mm. Efter rengøring og vanding efterfuges med tilbageliggende fuger.

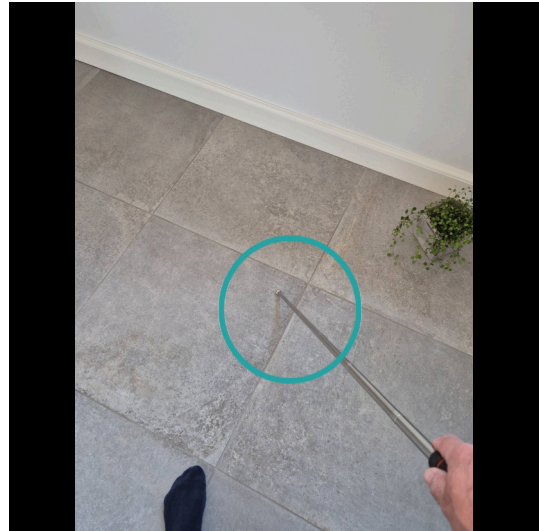
Stueplan

Der er enkelte gulvklinter med mangelfuld vedhæftning til underlaget

Omfanget er på nuværende tidspunkt så begrænset, at der ikke skønnes at være nogen risiko.

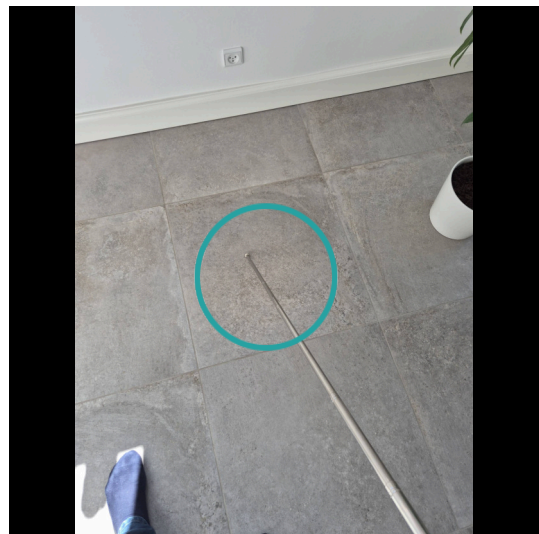
Stueplan

Der er enkelte gulvklinter med mangelfuld vedhæftning til underlaget, f.eks. mod nedgang til kælder

Der kunne ikke registreres følgeskader ved besigtigelsen, og der vurderes ikke at være nærliggende risiko for skade.

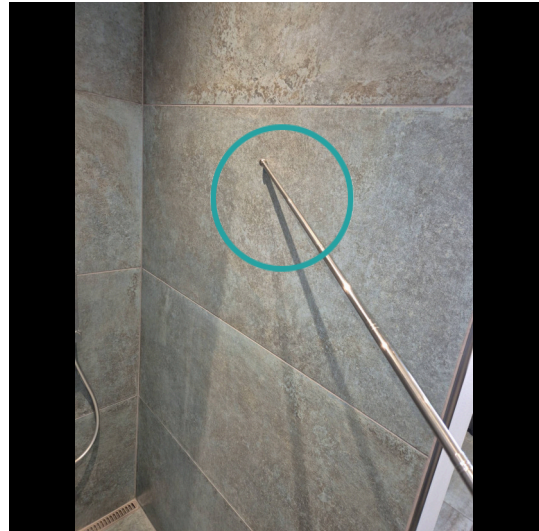
Stueplan

Der er enkelte vægfliser med mangelfuld vedhæftning til underlaget i bruseområdet

Der er tale om vægge med direkte vandbelastning, hvorfor der er risiko for skader på de omkringliggende konstruktioner og installationer.

Udskiftning af klinker/fliser

Udbedringseksempel: Udskiftning af vægfliser. Vægfliser aftages. Underlaget rengøres omhyggeligt. Overflader primes og forsegles i hjørner, omkring rørgennemføringer og ved overgang væg/gulv. Heldækkende tætningsmasse påføres. Vægfliser opsættes, fuges og afrenses. I hjørner, og i overgang væg og gulv samt omkring sanitære installationer fuges med elastisk, vådrums siliconefugemasse.

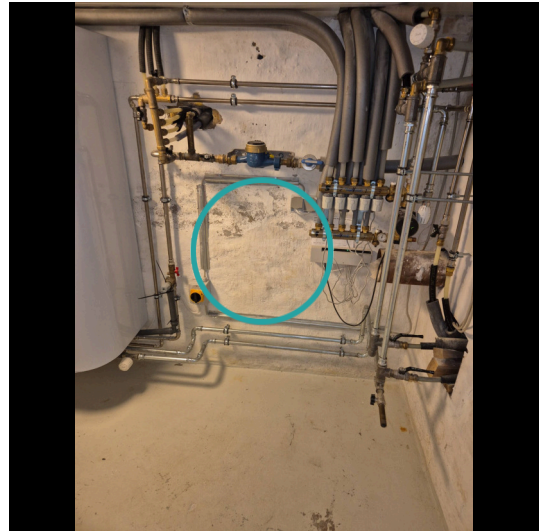
Kælder

Der kan konstateres opfugtning af vægge

Fugtopstigning i indvendige ældre vægge, er almindeligt for en ejendom, der ikke er sikret mod opstigende grundfugt.

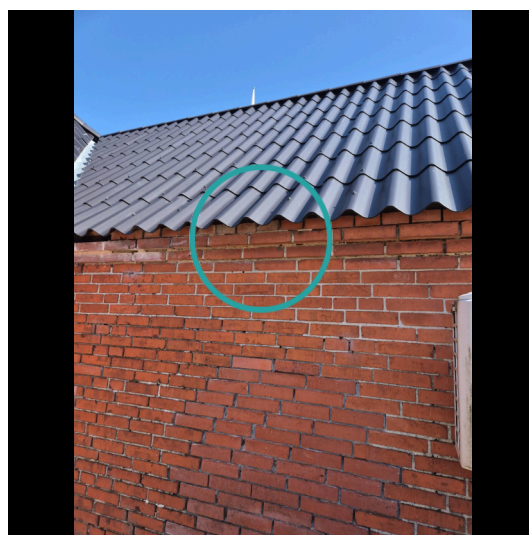
Tag

Der mangler tagrende og nedløb mod vest

Der er risiko for skader på andre bygningsdele på kort sigt.

Udskiftning/montering af tagrende

Udbedringseksempel: Udskiftning af let tagrende. Den nederste række tagsten/tagplader demonteres/afløftes. Tagrenden nedtages. Tagrende monteres, endebunde og tudstykke monteres ved overgang til nedløb. Tagsten/tagplader genmonteres.

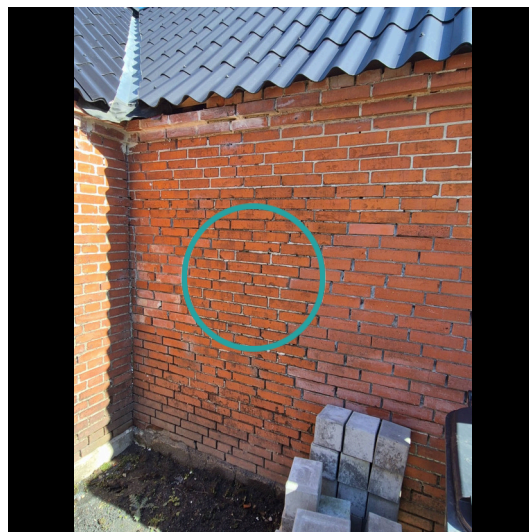
Ydervægge

Der er områder med porøse og udfaldne/udvaskede fuger samt skadede sten i murværket, ses f.eks. mod have

Det vurderes, at skaden kan udvikle sig på kortere sigt.

Udkradsning og udbedring af fuger

Udbedringseksempel: Eftergang af fuger. Forvitrede/løse fuger, synlige revner og huller i fuger udbedres ved udkradsning og omfugning. Fuger udkradses i fuld bredde til dybde min. 15 mm fra den færdige fugeoverflade. I ældre facader udkradses til dybde min. 25 mm. Efter rengøring og vanding efterfuges med tilbageliggende fuger.

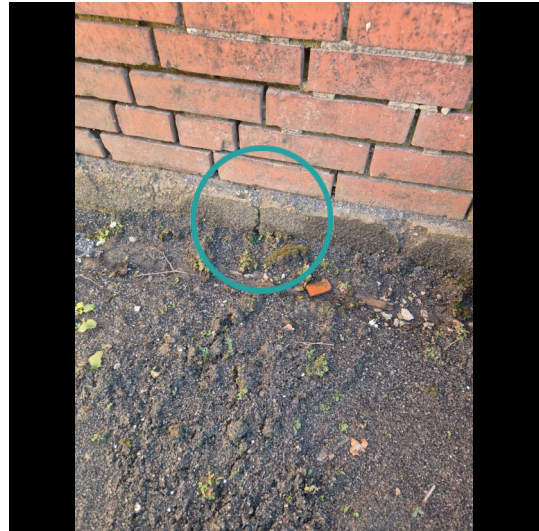
Fundament/sokkel

Sokkelpuds er i områder revnet og afskallet og har mangelfuld vedhæftning til underlaget, f.eks. mod have

Det vurderes, at skaden kan udvikle sig på længere sigt.

Eftergang af sokkelpuds

Udbedringseksempel: Eftergang af sokkelpuds. Evt. porøs, løstsiddende puds afhugges. Fundamentet afrensnes, grundes og slutpudsnes med mørtel af samme type som den øvrige sokkelpuds. Mørtelen føres min. 100-150 mm under terræn. Maks synlighed på sokkelhøjde 200 mm.

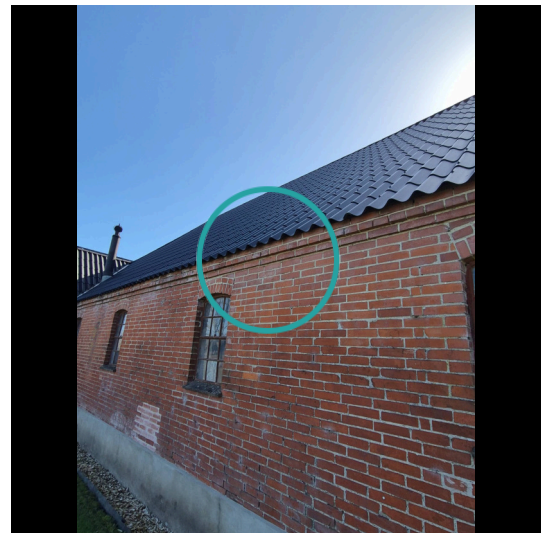
Tag

Der mangler tagrende og nedløb på begge tagflader

Der er risiko for skader på andre bygningsdele på kort sigt.

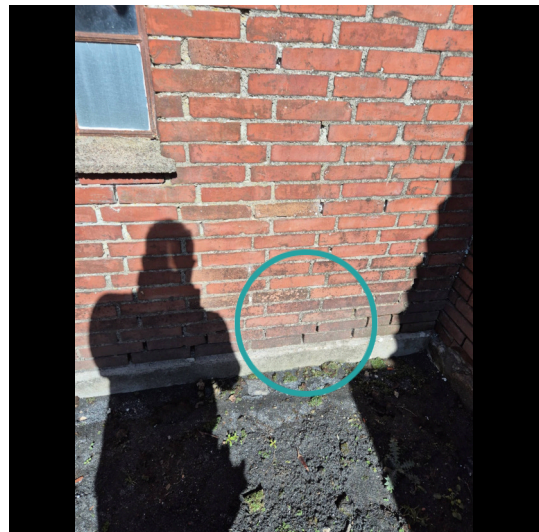
Ydervægge

Der er områder med porøse og udfaldne/udvaskede fuger samt skadede sten i murværket, ses f.eks. mod have

Forholdet er markant, og der er risiko for yderligere udvikling inden for en kortere årrække.

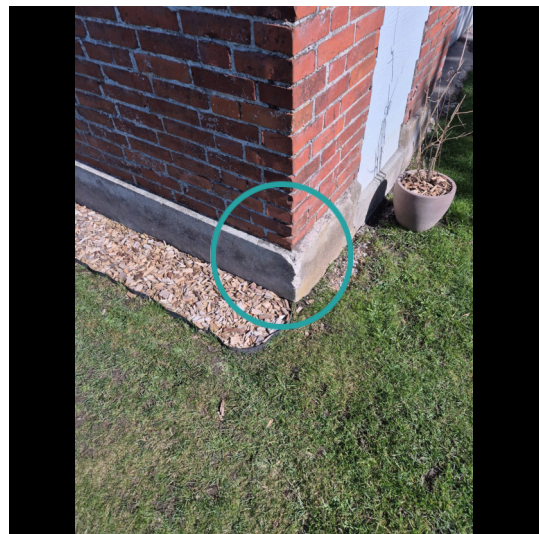
Fundament/sokler

Sokkelpuds er i områder revnet og afskallet, f.eks. mod vest

Det vurderes, at skaden kan udvikle sig på længere sigt.

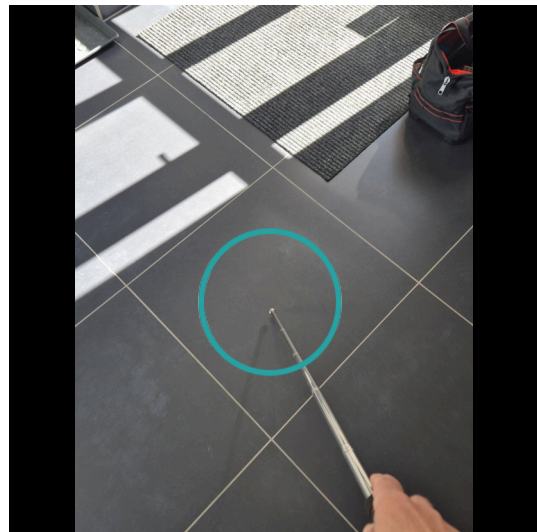
Stueplan

Der er gulvklinter med mangelfuld vedhæftning til underlaget, ses mellem udvendig døre mod køkken

Omfanget er på nuværende tidspunkt så begrænset, at der ikke skønnes at være nogen risiko.

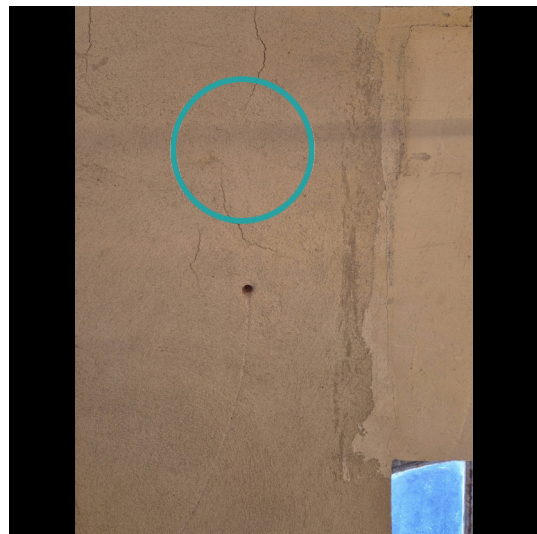
Stueplan

Der er registreret revner i vægge, f.eks. ved vindue/bordplade

Omfanget er på nuværende tidspunkt så begrænset, at der ikke skønnes at være nogen risiko.

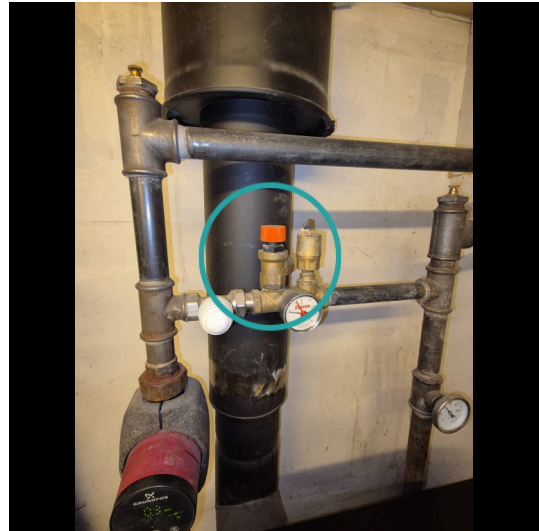
Stueplan

Overløb fra varmeanlæggets sikkerhedsventiler er ikke ført til afløb

Overløbet er placeret i et rum med ikke fugtfølsom gulvbelægning, og rummet er forsynet med gulv afløb. Der vurderes derfor ikke at være risiko for skader.

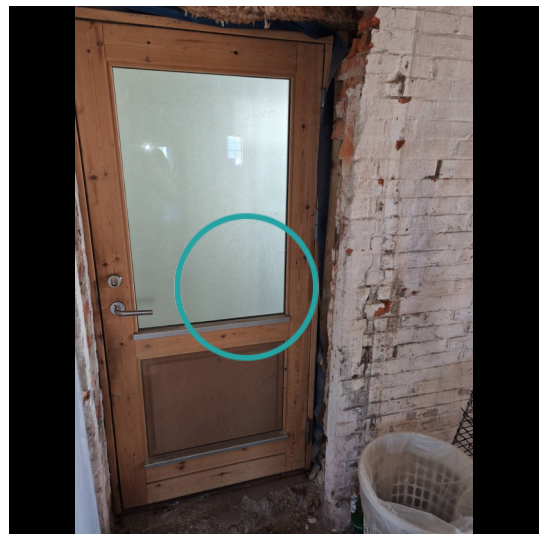
Stueplan

Der er ikke udført brandklassificeret dør og brandklassificeret loftkonstruktion som opfylder de gældende brandkrav, mellem garage og beboelsedelen

Dette kan forårsage hurtig brandspredning ved brand og udgør derfor en personrisiko.

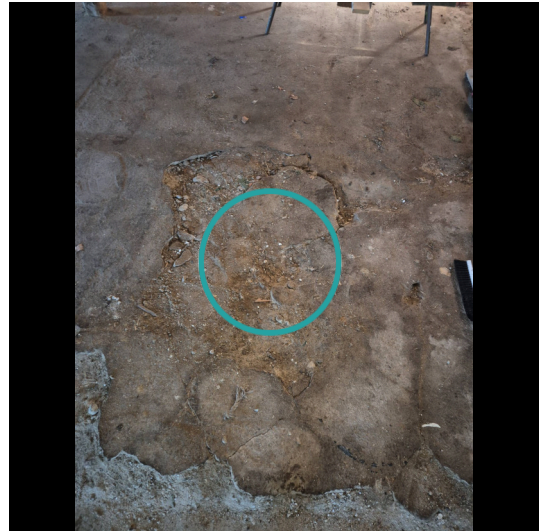
Betonbelægningen har revner / er mangelfuld i nogle områder

Konstruktionen har henstået sådan i en længere årrække uden følgeskader, der vurderes derfor ikke at være nærliggende risiko for skade.

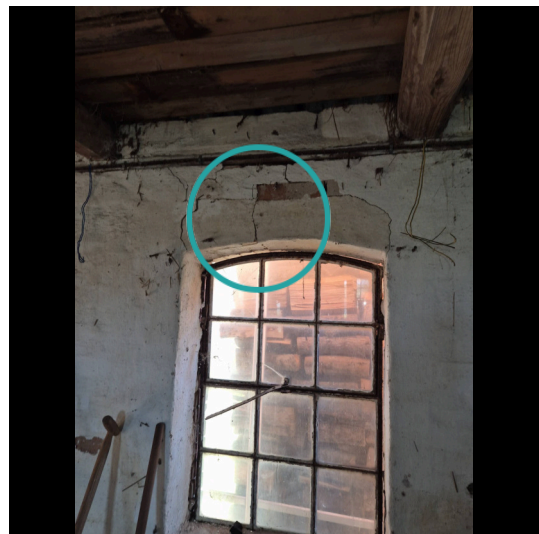
Der er registreret revner i vægge, f.eks. mod syd

Forholdet vil formentlig udvikle sig på længere sigt.

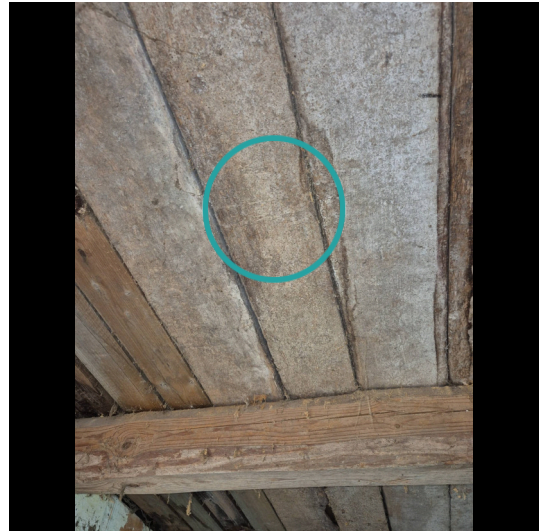
Stueplan

Loftets træværk har spor efter angreb af borebiller. Det ses f.eks. i loft mod syd

Angrebet skønnes at være inaktivt, hvorfor der ikke vurderes nærliggende risiko for skade. Borebiller er almindeligt forekommende i ældre træværk og giver sjældent anledning til styrkesvækkelser i fulde trædimensioner.

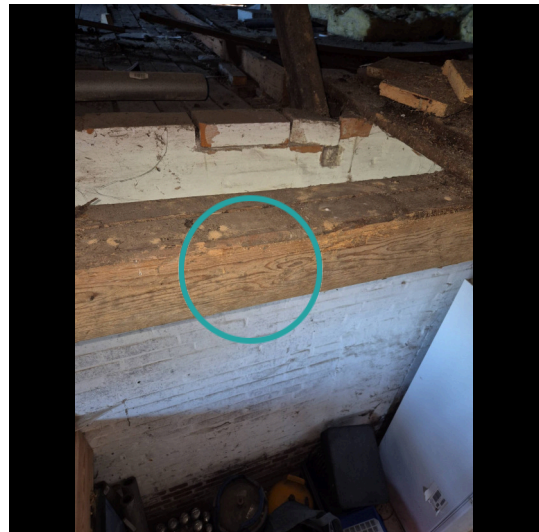
Stueplan

Tagkonstruktionens træværk har spor efter angreb af borebiller. Det ses f.eks. ved hul til loft mod fyrrum

Angrebet skønnes at være inaktivt, hvorfor risikoen for udvikling vurderes at være begrænset. Insektangreb af denne karakter er almindeligt forekommende i ældre træværk og giver sjældent anledning til styrkesvækkelser i fulde trædimensioner, da angrebene som oftest er i overfladen af træet.
