Realsyn+ for

Gammelskovvej 19,  
6534 Agerskov

### Bygningsoversigt

Dato for besigtigelse: 18-06-2026

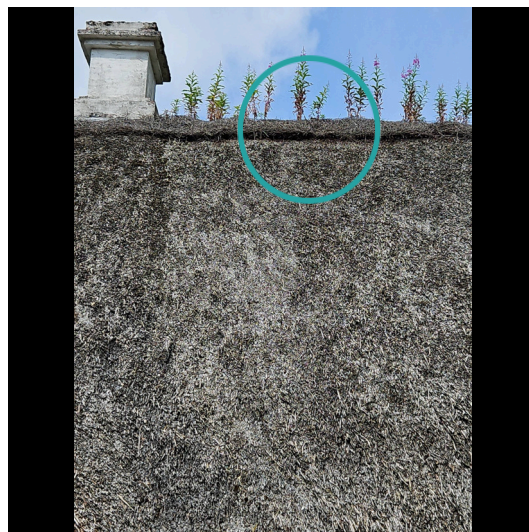
**Tag****SKADE:**

Stråtaget incl. rygning er stedvis med slid, lunger og reduceret tykkelse samt synligt bindetråd som fx ved tagflade mod vest

**RISIKO:**

Forholdet kan fortsat udvikle sig, og der er nærliggende risiko for skader på andre bygningsdele.

**2.231,00 Pr m2****Udskiftning af tagbelægning af strå**

Udbedringseksempel: Udskiftning af tagbelægning af strå. Aftagning af tagbelægning af strå. Stråtag af tagrør, tykkelse 250 - 300 mm, afhængig af rørtype og længde af rørene, oplægges på den bærende konstruktion af spær og lægter og bindes.

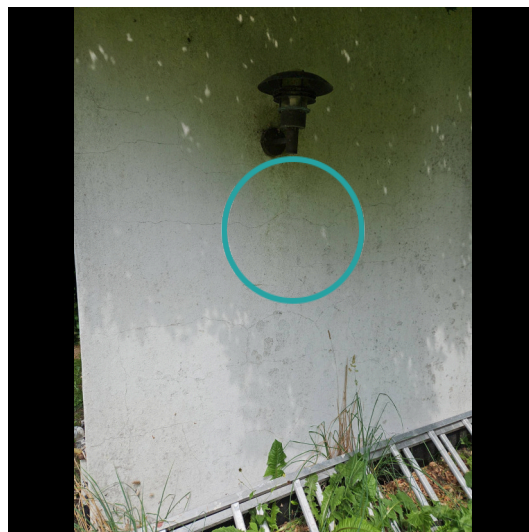
**Ydervægge****SKADE:**

Murværk er enkelte steder med revner og/eller hult lydende puds som fx nord og syd

**NOTE:**

Der kunne ikke registreres følgeskader ved besigtigelsen.

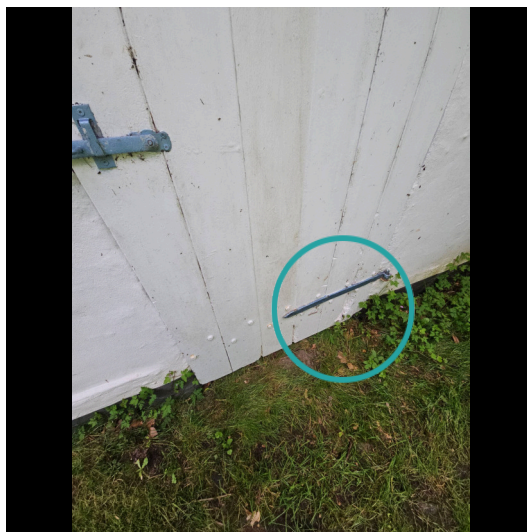
**Døre/vinduer/porte****SKADE:**

Dør mod nord er med nedbrydning

**RISIKO:**

Det vurderes, at skaden kan udvikle sig på længere sigt.

**2.736,00 Pr styk****Udskiftning af nedbrudt træ**

Udbedringseksempel: Udskiftning af træ. Det nedbrudte træ skæres væk og et stykke træ af samme sort og densitet tildannes nøjagtigt og indsættes i stedet for det beskadigede. Det reparerede område grundes og malebehandles på begge sider. Døren afvaskes, slibes og males en gang.

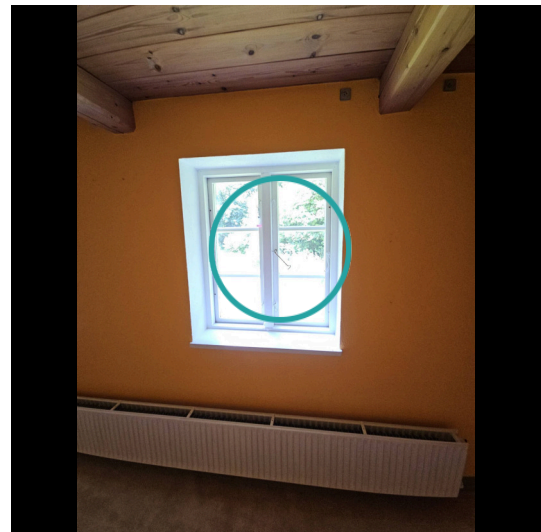
**Døre/vinduer/porte****SKADE:**

Der er ikke den påbudte redningsåbning i stue og værelse i stueplan samt værelser på 1. sal

**RISIKO:**

Der er risiko for personskade i tilfælde af brand

**Indhent tilbud****Etablering af godkendt redningsåbning**

Opgaven har ikke været mulig at prissætte, det anbefales at kontakte en tømrer med henblik på udredning af opgaven og tilbud på udbedring.

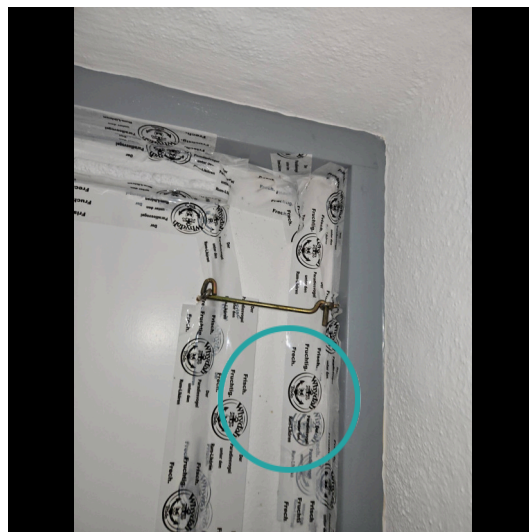
**Døre/vinduer/porte****SKADE:**

Nogle døre er ikke tætsluttende som fx døre mod nord og vest i redskabsrum

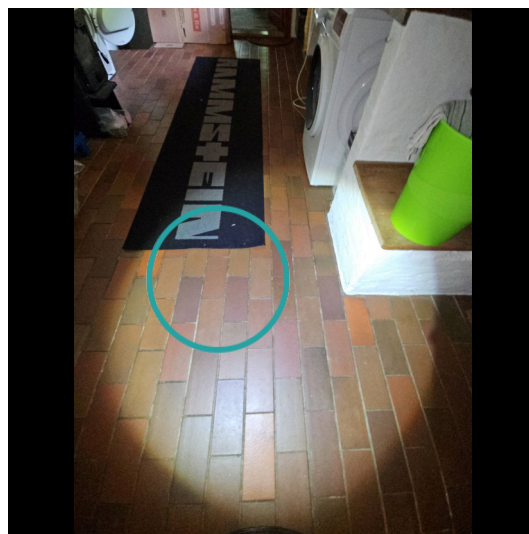
**Stueplan****SKADE:**

Gulvklinter er stedvis med mangelfuld vedhæftning til underlaget som fx midt på gulvet

**NOTE:**

Der er tale om område, som ikke er vandbelastet. Der vurderes derfor ikke at være nærliggende risiko for skader.

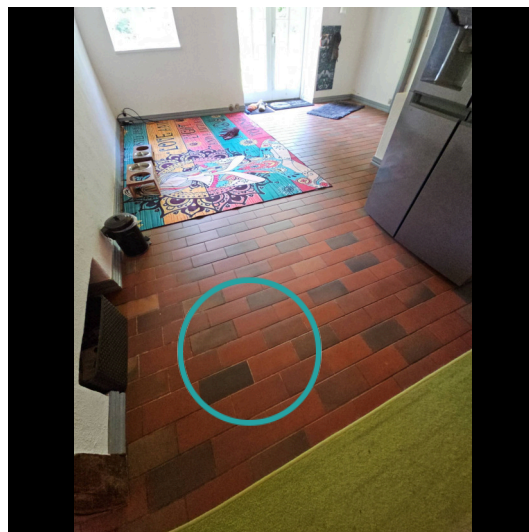
**SKADE:**

Gulvklinter er stedvis med mangelfuld vedhæftning til underlaget som fx midt på gulvet

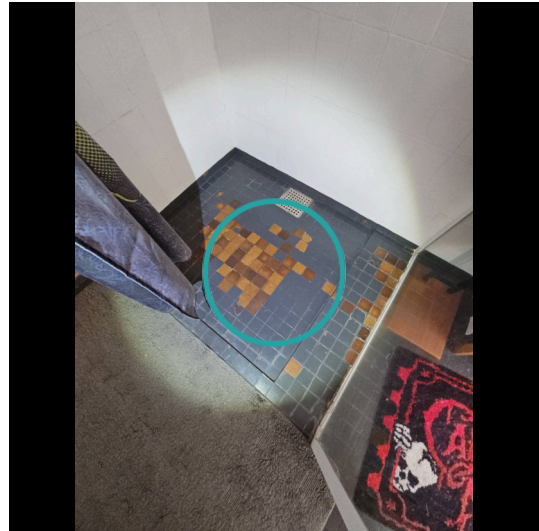
### SKADE:

I bruseniche er gulvklinker stedvis med mangelfuld vedhæftning til underlaget

### RISIKO:

Det vurderes, at skaden kan udvikle sig på kortere sigt.

## Udskiftning af klinker/fliser

Udbedringseksempel: Udskiftning af fliser/klinker og vådrumsbehandling. fliser/klinker aftages. Underlaget rengøres omhyggeligt. Gulvet vådrumsbehandles. Der skal anvendes et komplet system til vandtætning med produkter fra samme godkendelse. Overflader primes og forsegles i hjørner, omkring rørgennemføringer og ved overgang væg/gulv. Heldækkende tætningsmasse påføres. fliser/klinker opsættes, fuges og afrenses. I hjørner, og i overgang væg og gulv samt omkring sanitære installationer fuges med elastisk, vådrums siliconefugemasse.

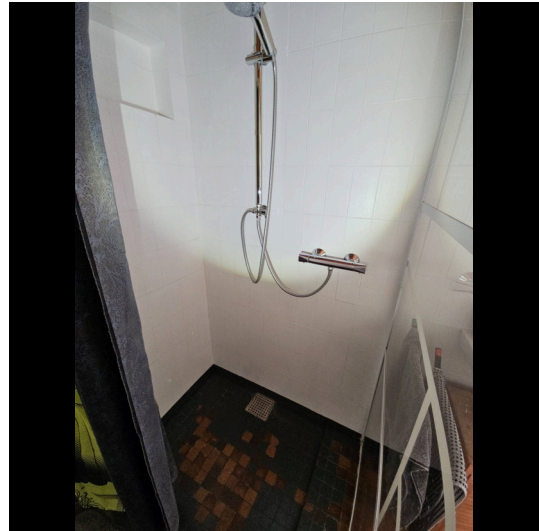
### SKADE:

I bruseniche er vægfliser stedvis med mangelfuld vedhæftning til underlaget

### RISIKO:

Det vurderes, at skaden kan udvikle sig på kortere sigt.

## Udskiftning af klinker/fliser

Udbedringseksempel: Udskiftning af fliser/klinker og vådrumsbehandling. fliser/klinker aftages. Underlaget rengøres omhyggeligt. Gulvet vådrumsbehandles. Der skal anvendes et komplet system til vandtætning med produkter fra samme godkendelse. Overflader primes og forsegles i hjørner, omkring rørgennemføringer og ved overgang væg/gulv. Heldækkende tætningsmasse påføres. Vægfliser opsættes, fuges og afrenses. I hjørner, og i overgang væg og gulv samt omkring sanitære installationer fuges med elastisk, vådrums siliconefugemasse.

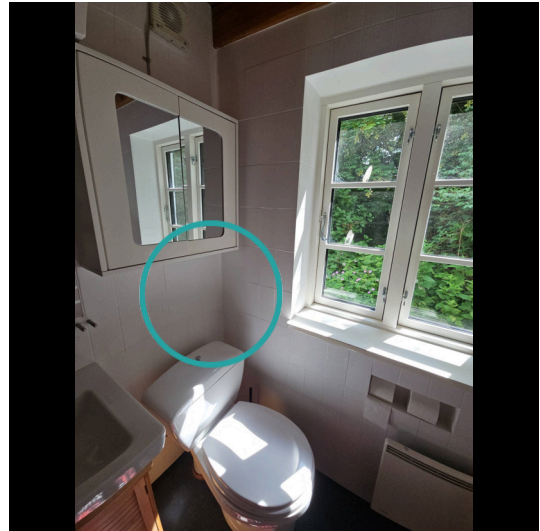
**Stueplan****SKADE:**

Vægfliser er stedvis med mangelfuld vedhæftning til underlaget som fx på væg bag toilet

**NOTE:**

Der er tale om områder, som ikke er vandbelastet. Der vurderes derfor ikke at være nærliggende risiko for skader.

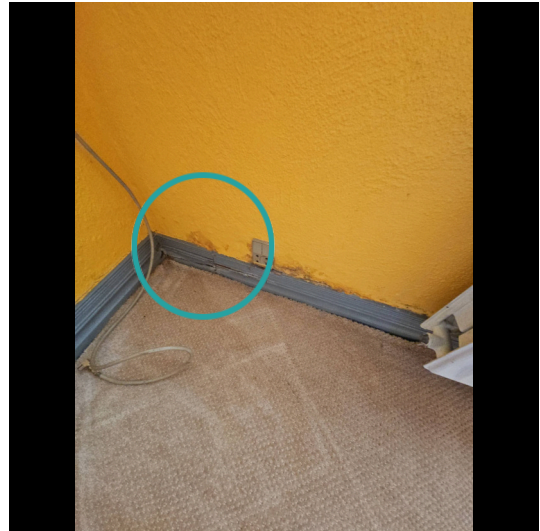
**Stueplan****SKADE:**

Vægge er stedvis misfarvet som fx fornedet ved ydervæg

**NOTE:**

Der er ikke konstateret fugt i beklædningen, men konstruktionen er uhensigtsmæssig, da der ikke kan udelukkes, at der kan ske fugtphobning bag beklædningen.

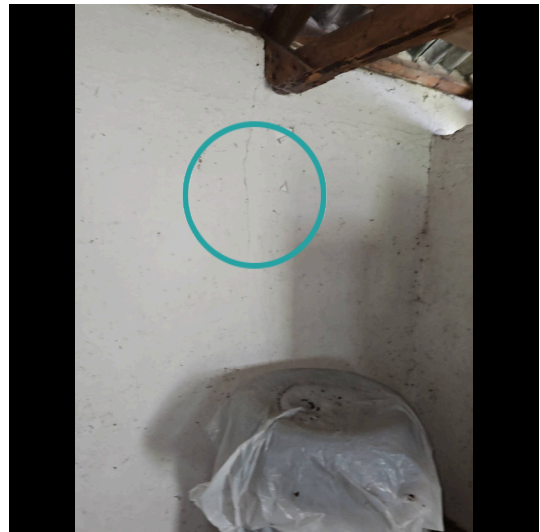
**Stueplan****SKADE:**

Vægge er stedvis med revner og/eller afskalninger som fx mod syd

**NOTE:**

Der kunne ikke registreres følgeskader ved besigtigelsen.

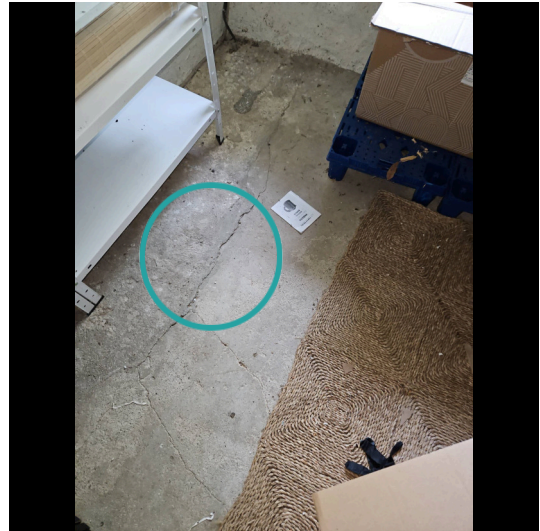
**Stueplan****SKADE:**

Der er stedvis enkelte revner i betongulv som fx mod syd

**NOTE:**

Der kunne ikke registreres følgeskader ved besigtigelsen.

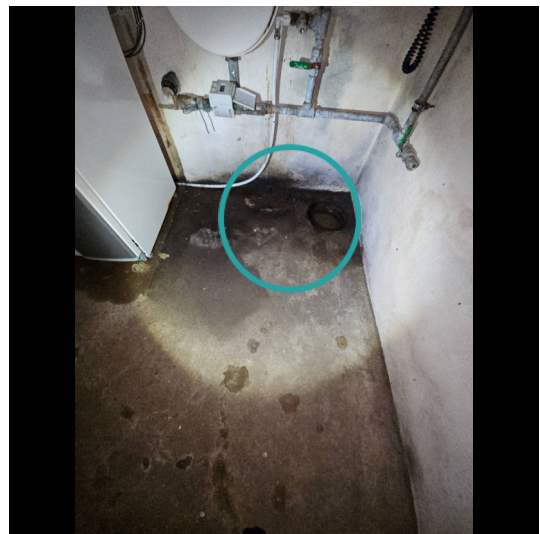
**Kælder****SKADE:**

Der er opfugtninger i kældergulv

**NOTE:**

Opfugtningen er begrænset, muligvis sæsonbetonet, og skønnes ikke at udgøre nærliggende risiko for skade. Opstigende og indtrængende grundfugt i ældre kældergulve er almindeligt forekommende.

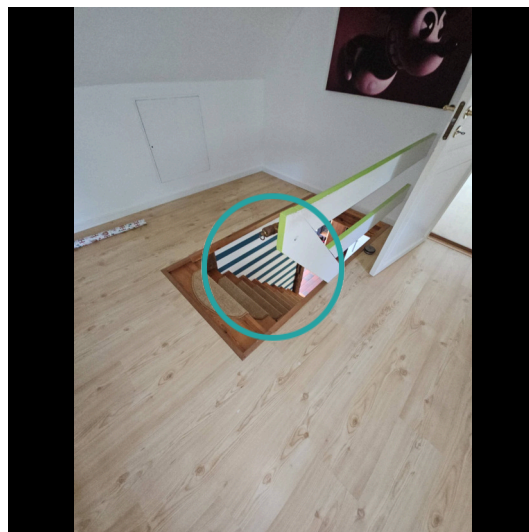
**1. Sal****SKADE:**

Værn ved trappen til 1. sal er mangelfuld og udformningen opfylder ikke gældende krav i Bygningsreglementet om sikkerhed

**RISIKO:**

Der er risiko for faldulykker, og dermed personskafe.

**500,00 Timepris****Udbedring af skade/fejl/mangler**

Opgaven vurderes at kunne udbedres af en tømrer. Vi anslår at arbejdslønnen er den største del af udbedringsomkostningen og materialer udgør en mindre del. Det anbefales derfor at lade en tømrer udbedre opgaven på regning.

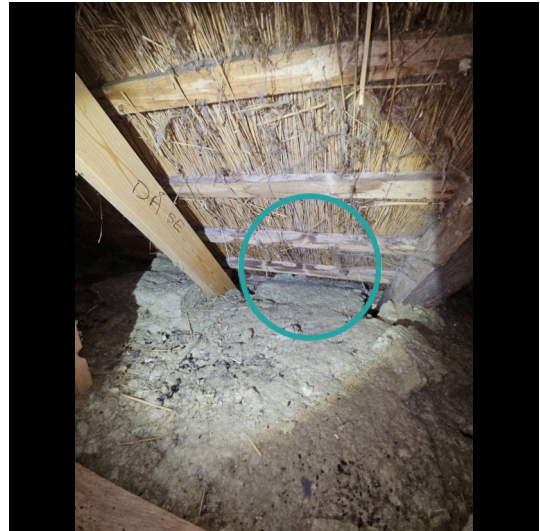
**SKADE:**

I skunk mod syd er taglægter med misfarvninger/skjolder

**NOTE:**

Der kunne ikke måles forhøjet fugt ved besigtigelsen.

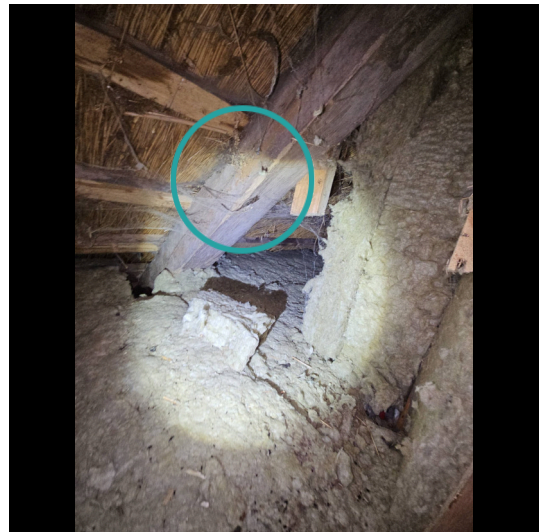
**SKADE:**

Tagkonstruktionens træværk har spor efter angreb af borebiller som fx i spær i skunk mod syd

**NOTE:**

Borebiller er almindeligt forekommende i ældre træværk og giver sjældent anledning til styrkesvækkelser i fulde trædimensioner.

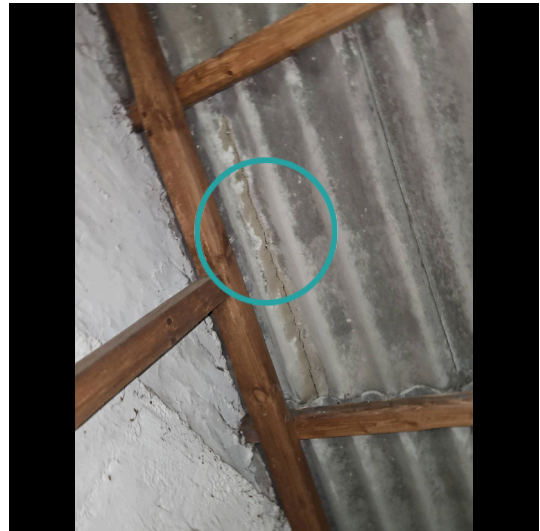
**Tag****SKADE:**

Der er enkelte revnede tagplader som fx mod nord

**RISIKO:**

Der er risiko for indtrængning af fugt, og dermed følgeskader på underliggende konstruktioner.

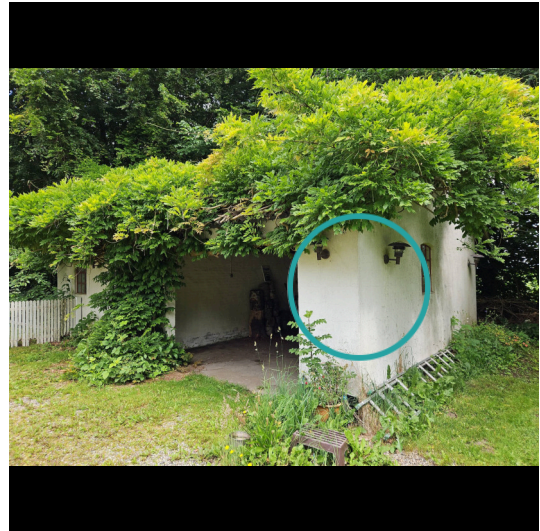
**SKADE:**

Murværk er stedvis revner som fx mod nord og vest

**NOTE:**

Der kunne ikke registreres følgeskader ved besigtigelsen.

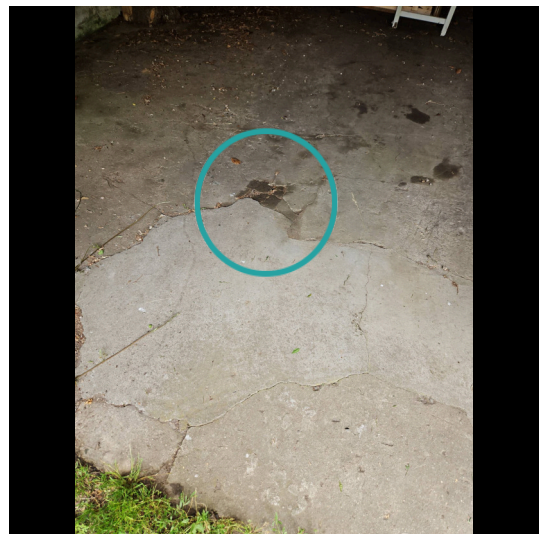
**SKADE:**

Betongulv er stedvis med revner som fx midt på gulvet

**NOTE:**

Der kunne ikke registreres følgeskader ved besigtigelsen.

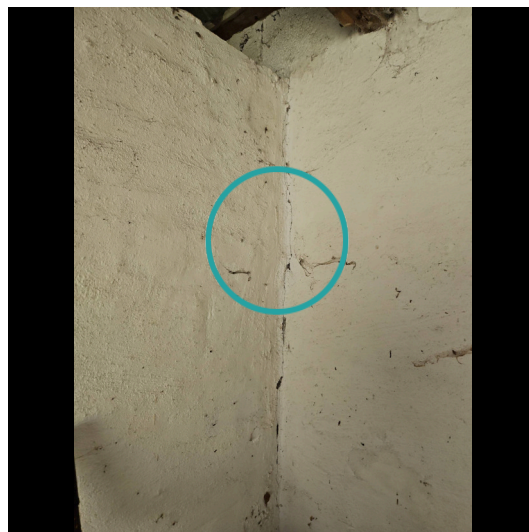
**Stueplan****SKADE:**

Vægge er stedvis enkelte revner som fx i hjørne mod nord

**NOTE:**

Der kunne ikke registreres følgeskader ved besigtigelsen.
