Realsyn+ for

Hyacintvej 18,
3060 Espergærde

Bygningsoversigt

Dato for besigtigelse: 19-05-2026

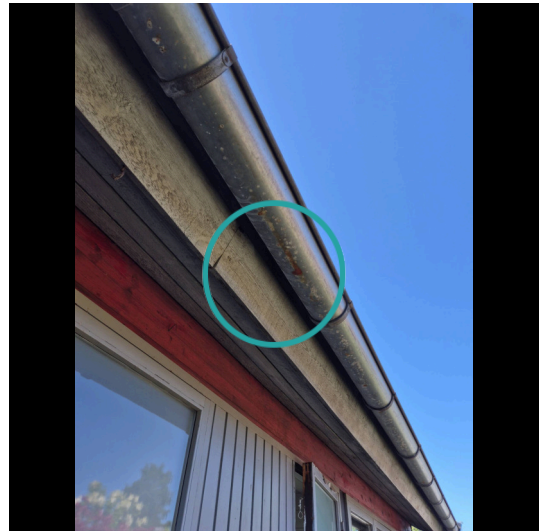
Der er rust i tagrender bl.a. mod nord

Det skønnes at forholdet kan give utætheder i tagrenderne på længere sigt.

Udskiftning/montering af tagrende

Udbedringseksempel: Udskiftning af let tagrende. Den nederste række tagsten/tagplader demonteres/afløftes. Tagrenden nedtages. Tagrende monteres, endebunde og tudstykke monteres ved overgang til nedløb. Tagsten/tagplader genmonteres.

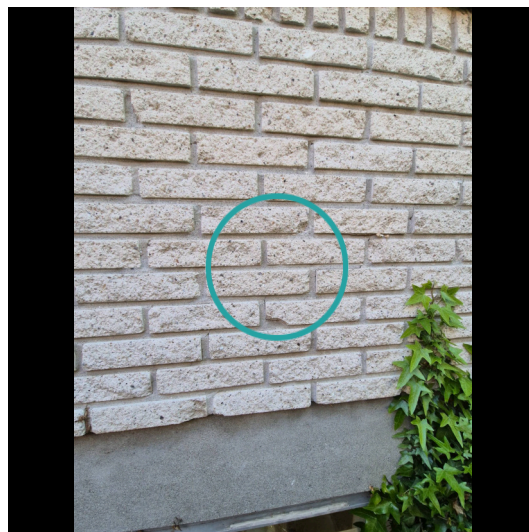
Ydervægge har flere revner, bl.a. mod nord

Nævnte revner er af begrænset størrelse – mindre bevægelse over en længere årrække vil givet forekomme – også efter evt. reparationer. Denne type revner er ikke unormale.

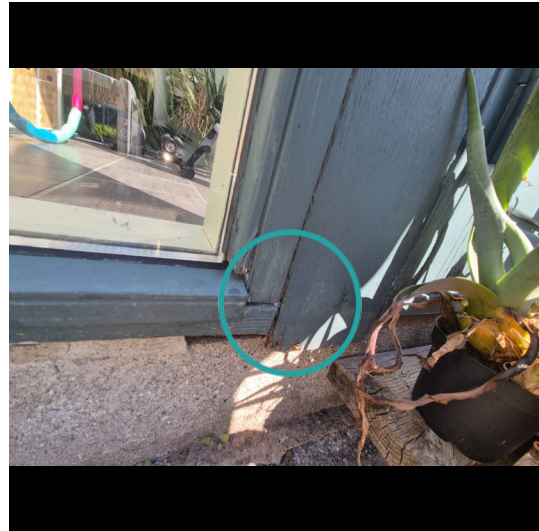
Træbeklædningen er nedbrudt, mod syd

Det må påregnes, at forholdet vil udvikle sig på længere sigt.

Udskiftning af træbeklædning

Udbedringseksempel: Udskiftning af træbeklædning. Bræddebeklædning aftages og ny bræddebeklædning af fyrretræ monteres på eksisterende lægter. Loftoverfladen eftergås med træmasse og stryges to gange med træbeskyttelse.

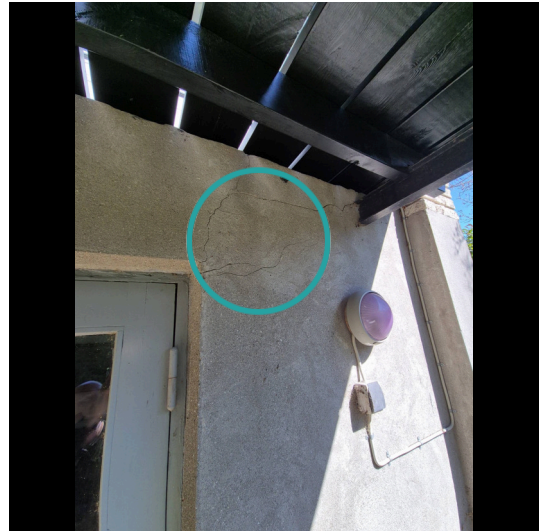
Kælderydervægge har flere revner, bl.a. mod have

Forholdet vurderes at give anledning til fugtindtrængning, hvilket kan medføre skader på de bagvedliggende konstruktioner på sigt. Revnerne vurderes i sig selv at være stabile, men er dog af en sådan karakter, at yderligere udvikling over en længere årrække samt mindre revnedannelse efter reparation kan forekomme.

Opgaven vurderes at kunne udbedres af en murer. Vi anslår at arbejdslønnen er den største del af udbedringsomkostningen og materialer udgør en mindre del. Det anbefales derfor at lade en murer udbedre opgaven på regning.

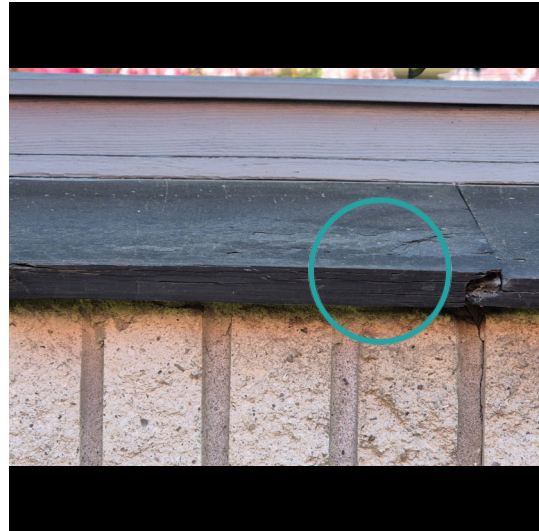
Der er defekte sålbænke samt sålbænke med mangelfuld vedhæftning ved vinduer f.eks. mod nord

Det vurderes, at skaden kan udvikle sig på længere sigt.

Opgaven vurderes at kunne udbedres af en murer. Vi anslår at arbejdslønnen er den største del af udbedringsomkostningen og materialer udgør en mindre del. Det anbefales derfor at lade en murer udbedre opgaven på regning.

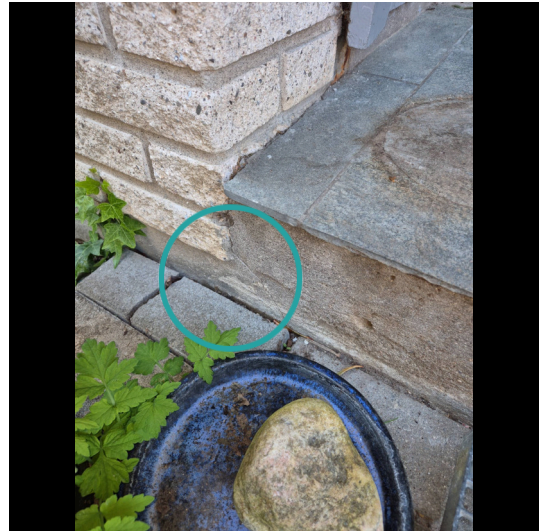
Der er flere revner i sokkel bl.a. mod nord

Revnedannelserne skønnes at være i ro - mindre bevægelse over en længere årrække samt mindre revnedannelse efter reparation kan dog forekomme. Mindre revner er almindeligt forekommende i ældre bygninger.

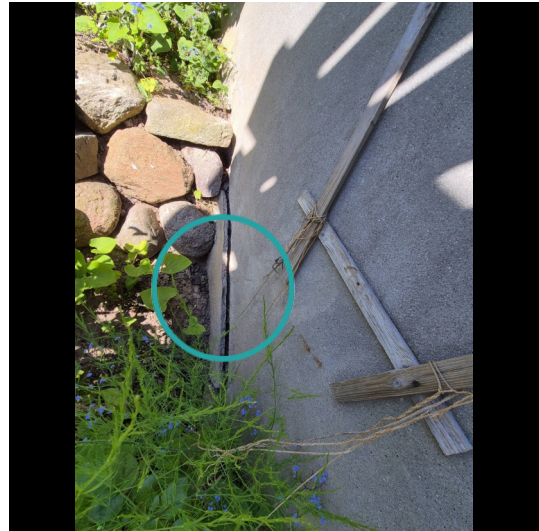
Sokkelpuds er i områder revnet og afskallet og har mangelfuld vedhæftning til underlaget, mod syd

Det vurderes, at skaden kan udvikle sig på længere sigt.

Eftergang af sokkelpuds

Udbedringseksempel: Eftergang af sokkelpuds. Evt. porøs, løstsiddende puds afhugges. Fundamentet afrenses, grundes og slutpuds med mørtel af samme type som den øvrige sokkelpuds. Mørtelen føres min. 100-150 mm under terræn. Maks synlighed på sokkelhøjde 200 mm.

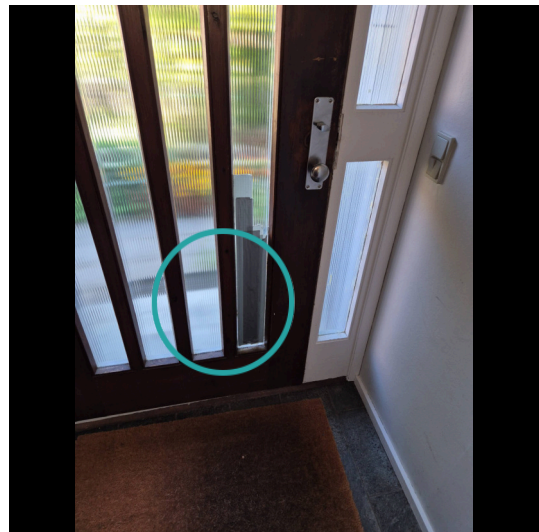
Rude er revnet i hoveddør

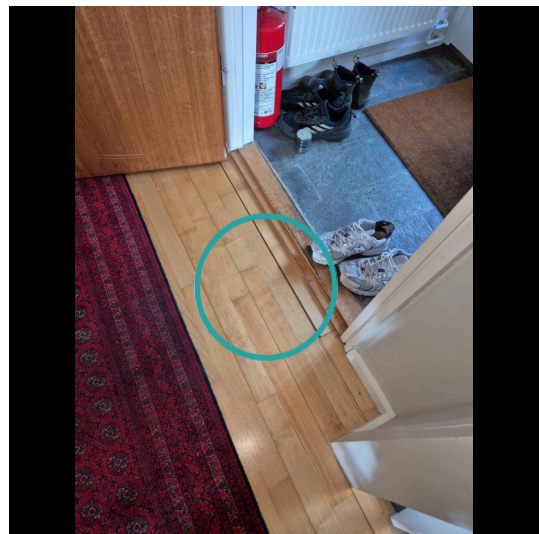
Der kan ses lidt åbne samlinger mellem gulvbrædder

Der kunne ikke registreres følgeskader ved besigtigelsen, og der vurderes ikke at være nærliggende risiko for skade.

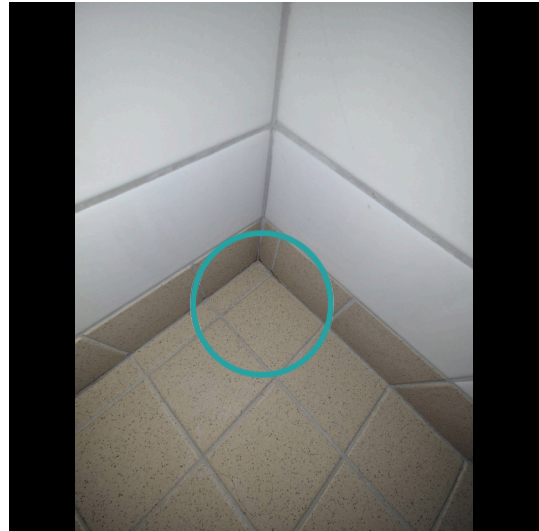
Der er defekte/revnede fuger i bruseniche ved gulv

Der er tale om fuger, som er direkte vandbelastede, hvorfor der er risiko for skader på de omkringliggende konstruktioner og installationer.

Eftergang af fuger

Udbedringseksempel: Eftergang af fuger i vådrum. Eksisterende fuger udskæres. Underlaget rengøres omhyggeligt, fugesider affedtes. Fugemassen påføres ved brug af flisebræt, og smøres ud for at fylde mellemrummet mellem fliser og klinker.

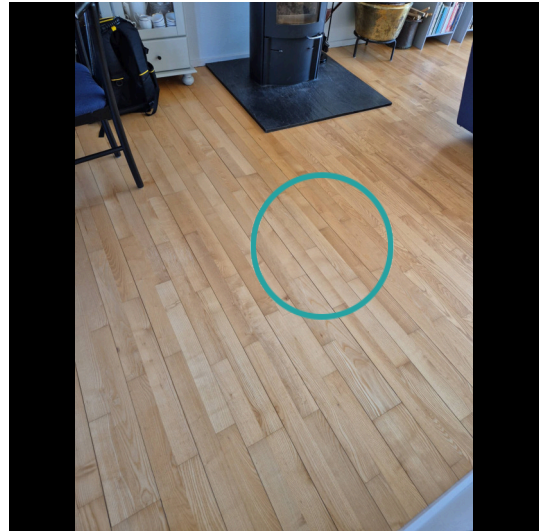
Trægulv ved brændeovn knirker / fjedrer ved belastning

Forholdet skønnes aldersrelateret, uden konstruktiv betydning. Mindre ujævnheder / skævheder er almindeligt forekommende i ældre bygninger.

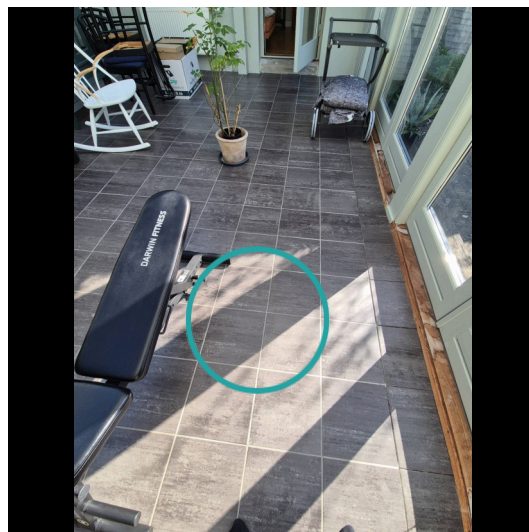
Der er gulvklinter med mangelfuld vedhæftning til underlaget, bl.a. ved udgangsdør

Da der er tale om områder uden direkte vandpåvirkning, skønnes der ikke nærliggende risiko for følgeskader. Den svigtende vedhæftning er dog af en sådan karakter, at forholdet kan udvikle sig på længere sigt med risiko for svigt/revner i klinker og fuger.

Udskiftning af klinker/fliser

Udbedringseksempel: Udskiftning af fliser/klinker Aftagning af fliser/klinker. Underlaget rengøres omhyggeligt. Svummelag af cement og fint sand 1:1 arbejdes ind i underlaget. Afretningslag af slidlagsbeton 0-4 mm udlægges, komprimeres og afrettes, lagtykkelse 20 mm. Flexibel fliseklæb, 3,5 kg/m², påføres. Fliser/klinker udlægges, fuges med cementbaseret fugemasse og afrenses. I overgang væg og gulv fuges med silicone fugemasse.

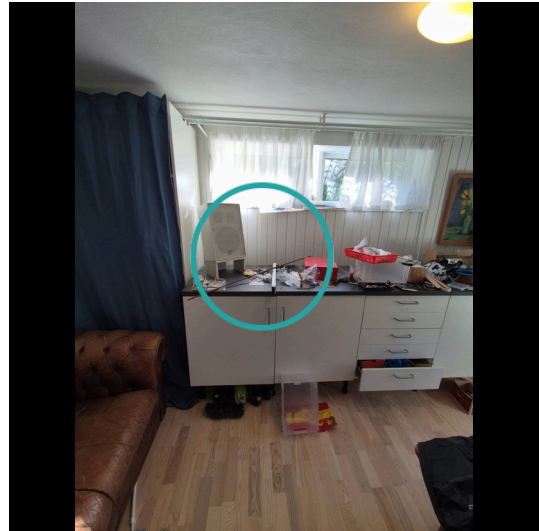
Der er forsatsvægge med fugtfølsom beklædning på kældervægge i flere rum bl.a. mod have

Der kunne ikke umiddelbart konstateres opfugtninger i konstruktionerne eller tegn på skader ved besigtigelsen. Konstruktionen har henstået sådan i en længere årrække, og der vurderes derfor ikke at være nærliggende risiko for skader. Organiske belægninger/beklædninger på gulve og vægge i kældre er uhensigtsmæssige, og kan på sigt give fugtrelaterede skader, afhængig af brug af kælder.

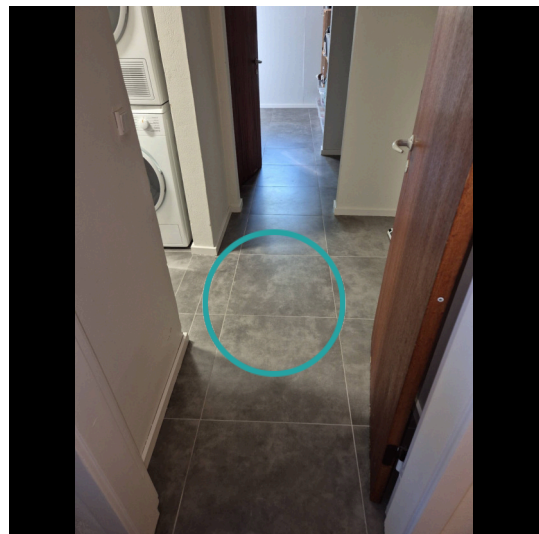
Der er gulvklinter med mangelfuld vedhæftning til underlaget bl.a. i bryggers

Omfanget er på nuværende tidspunkt så begrænset, at der ikke skønnes at være nogen risiko.

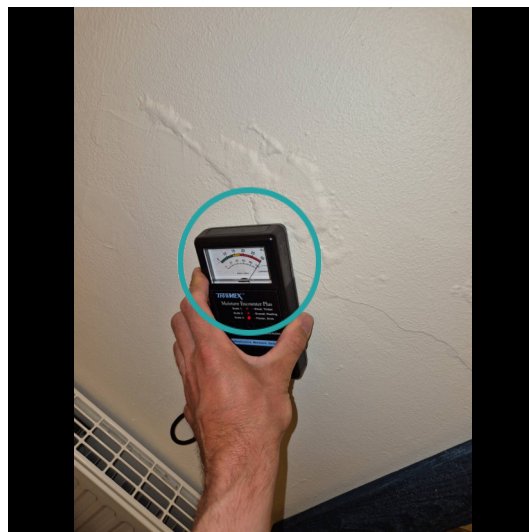
Der er fugtopstigning og fugtgennemtrængning i kældervægge samt løst og afskallet puds bl.a. mod have

Omfanget er på nuværende tidspunkt så begrænset, at der ikke skønnes nærliggende risiko for skade. Opstigende og indtrængende grundfugt i ældre kældervægge er almindeligt forekommende.
