REAL

Realsyn+ for

Langgade 50,
9000 Aalborg

Bygningsoversigt

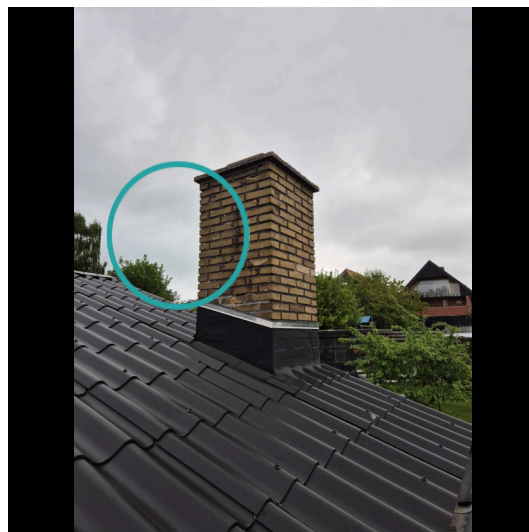
**Tag****SKADE:**

Skorsten fremstår med løse og defekte fuger, og der er revnede / løse / frostsprængte sten

Forholdet vil udvikle sig yderligere på længere sigt.

Udbedring af skader

Opgaven vurderes at kunne udbedres af en murer. Vi ansår at arbejdslønnen er den største del af udbedringsomkostningen og materialer udgør en mindre del. Det anbefales derfor at lade en murer udbedre opgaven på regning.

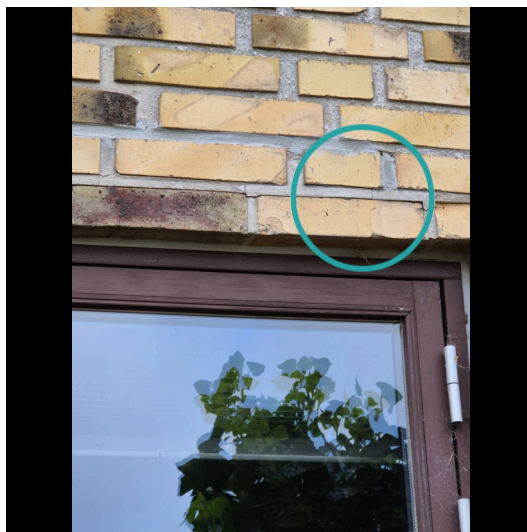
Tegloverligger / fuger over vindue især mod vest og syd er revnet

Det vurderes, at skaden kan udvikle sig på længere sigt.

Udskiftning af overligger

Udbedringseksempel: Udskiftning af overligger. Overliggeren understøttes midlertidigt pr. 600 mm under arbejdets udførelse for at sikre, at bæreevnen under og efter udførelsen er tilstede. Trykfast isolering indlægges mellem overliggeren og bagmur. Den midlertidige understøtning fjernes, når murværket kan bære.

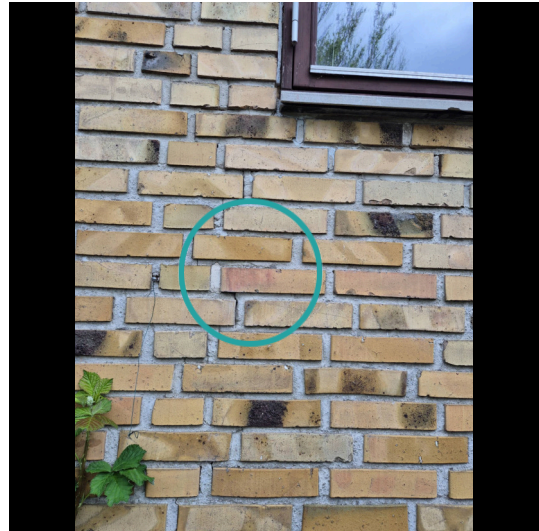
Ydervægge har enkelte revner, bl.a. mod syd

Det vurderes, at skaden kan udvikle sig på længere sigt.

Udskiftning af defekte mursten i murværk

Udbedringseksempel: Udskiftning af defekte mursten af tegl. Defekte sten udhugges manuelt, maks. 3-4 sten i bredden uden understøtning. Nye/brugte hårdtbrændte, frostfaste sten indmures i mørtel efter rengøring og vanding. Der fuges med fugetype og mørtel som det øvrige murværk.

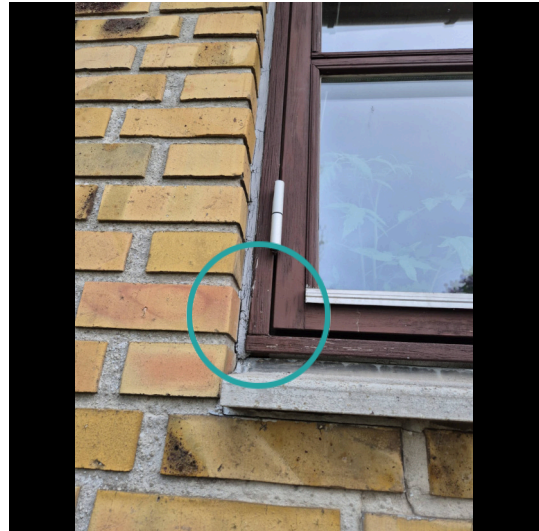
Fuger omkring døre og vinduer har mistet elasticiteten og er revnede i overfladen, især mod syd

Det vurderes, at skaden kan udvikle sig på længere sigt.

Eftergang af fuger

Udbedringseksempel: Eftergang af fuger. Kontaktflader mellem fuger og omgivende bygningsdele afrenses. Udrensning/udkradsning af eksisterende fuger, stopning, fugeunderlag og elastisk fuger.

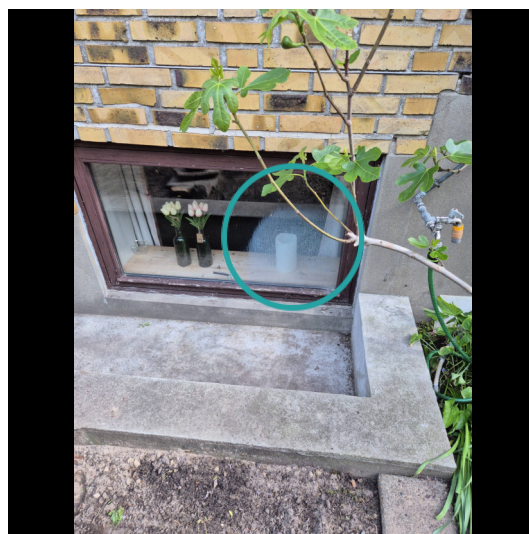
Der er enkelte punkterede termoruder, f.eks. kældervinduer mod syd

Ruden er derfor ikke længere funktionel, og vil med tiden blive uklar.

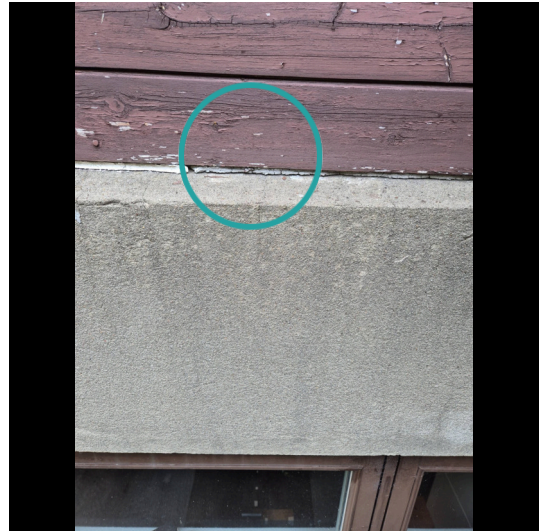
Bundfuge ved stueparti er nedbrudt

Det vurderes, at skaden kan udvikle sig på kortere sigt.

Udbedring af fuger omkring vinduer

Udbedringseksempel: Udbedring af fuger omkring vinduer. Kontaktflader mellem fuge og omgivende bygningsdele afrenses. Udrensning/udkradsning af eksisterende fuge, stopning, fugeunderlag og elastisk fuge.

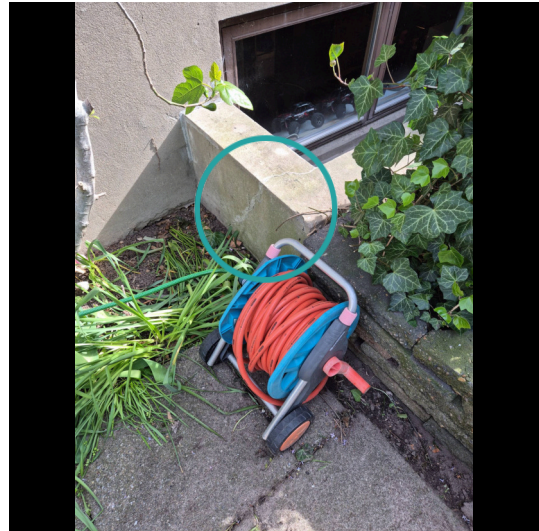
Lyskasser har revnedannelse og afskalninger i puds/beton

Konstruktionen har henstået sådan i en længere årrække uden følgeskader, der vurderes derfor ikke at være nærliggende risiko for skade.

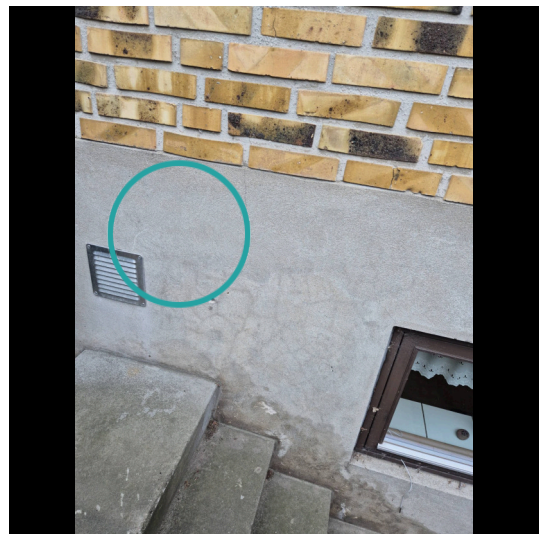
Der er enkelte revner i sokkel især mod nord

Konstruktionen har henstået sådan i en længere årrække uden følgeskader, der vurderes derfor ikke at være nærliggende risiko for skade.

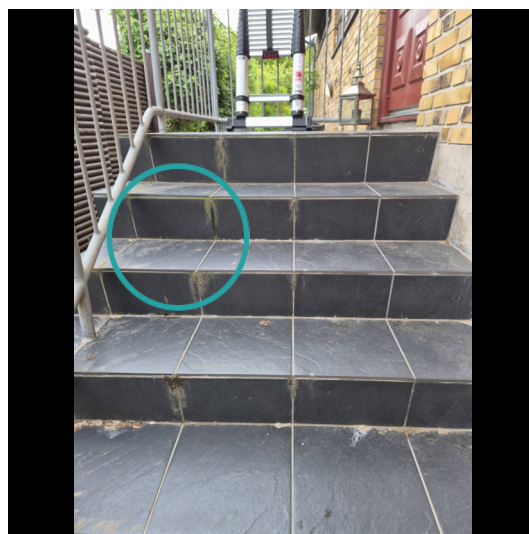
Klinker på trappe mod stueetage har begrænset/manglende vedhæftning

Omfanget er på nuværende tidspunkt så begrænset, at der ikke skønnes at være nogen risiko.

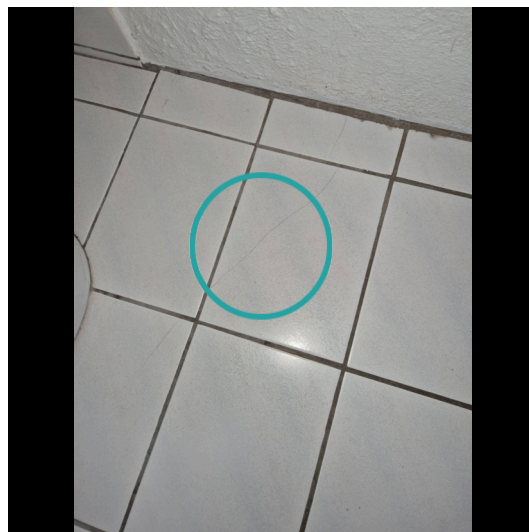
Der er revnede gulvklinter samt gulvklinter med begrænset vedhæftning til underlaget i bruseniche og vandbelastet område

Der er tale om gulv med direkte vandbelastning, hvorfor der er risiko for skader på de omkringliggende konstruktioner og installationer.

Udskiftning af klinker/fliser

Udbedringseksempel: Udskiftning af klinker/fliser og vådrumsbehandling. klinker/fliser aftages. Underlaget rengøres omhyggeligt. Gulvet vådrumsbehandles. Der skal anvendes et komplet system til vandtætning med produkter fra samme godkendelse. Overflader primes og forsegles i hjørner, omkring rørgennemføringer og ved overgang væg/gulv. Heldækkende tætningsmasse påføres. Gulvklinter udlægges, fuges og afrenses. I hjørner, og i overgang væg og gulv samt omkring sanitære installationer fuges med elastisk, vådrums siliconefugemasse.

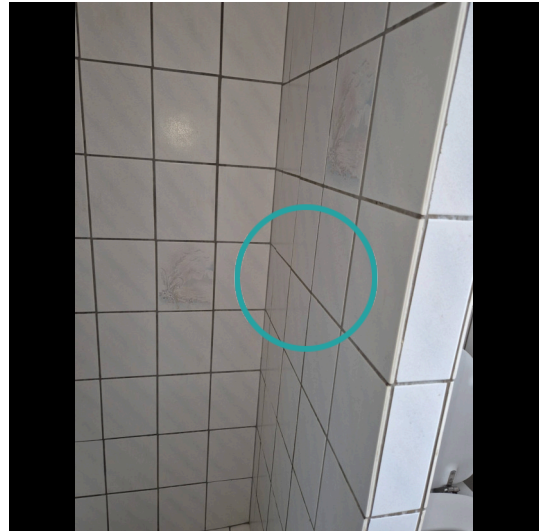
Der er enkelte vægfliser med mangelfuld vedhæftning til underlaget i bruseområdet

Der er tale om vægge med direkte vandbelastning, hvorfor der er risiko for skader på de omkringliggende konstruktioner og installationer.

Udskiftning af klinker/fliser

Udbedringseksempel: Udskiftning af vægfliser. Vægfliser aftages. Underlaget rengøres omhyggeligt. Overflader primes og forsegles i hjørner, omkring rørgennemføringer og ved overgang væg/gulv. Heldækkende tætningsmasse påføres. Vægfliser opsættes, fuges og afrenses. I hjørner, og i overgang væg og gulv samt omkring sanitære installationer fuges med elastisk, vådrums siliconefugemasse.

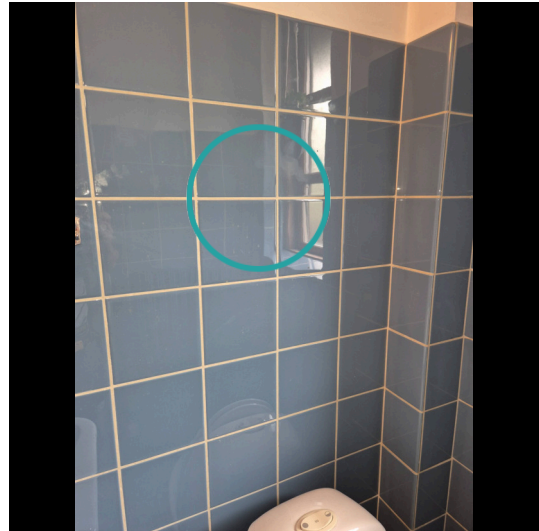
Der er flere vægfliser med mangelfuld vedhæftning til underlaget på indervæg

Omfanget er på nuværende tidspunkt så begrænset, at der ikke skønnes at være nogen risiko.

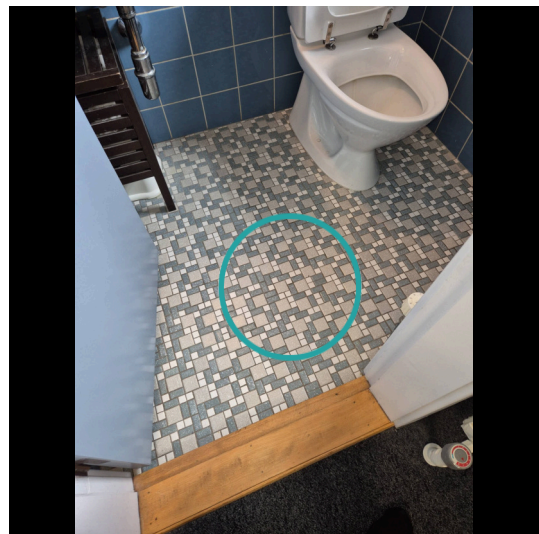
Der er gulvklinter med mangelfuld vedhæftning til underlaget

Der er tale om et mindre område, som ikke er vandbelastet. Der vurderes derfor ikke at være nærliggende risiko for skader.

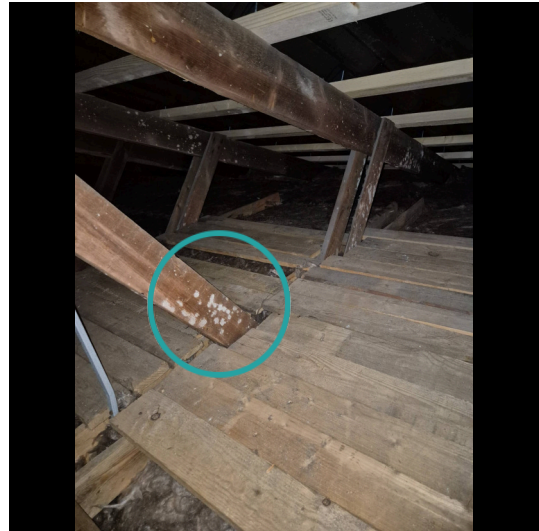
Der er tør afvaskningsslam på flere af spærernes overflader

Afrensningsslammet vurderes at stamme fra de gamle tagplader der var med asbtøest og kan indeholde asbest, hvorfor kontakt bør undgås. Såfremt det ønskes fjernet bør det ske i henhold til gældende anvisninger.

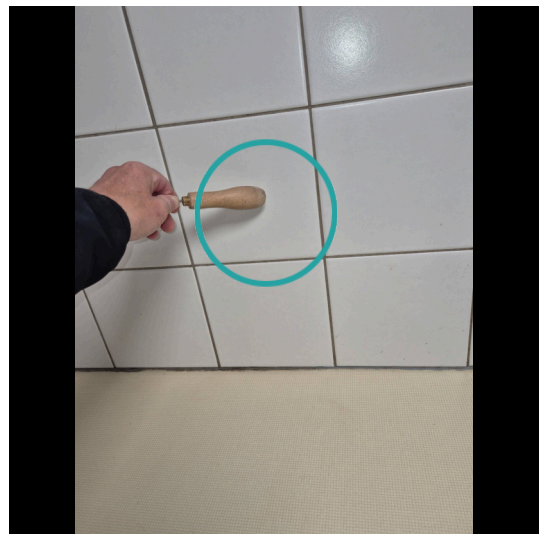
Vægfliser mangler fuld vedhæftning til underlaget.

Konstruktionen har henstået sådan i en længere årrække uden følgeskader, der vurderes derfor ikke at være nærliggende risiko for skade.

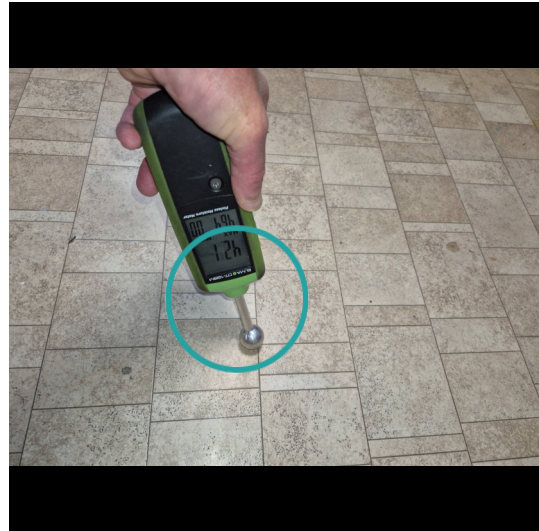
Der er væg-til-væg tæppe med tæt bagside/fugttæt gulvbelægning i kælderen

Forholdet har henstået sådan i en længere årrække, og der vurderes derfor ikke at være nærliggende risiko for skade.

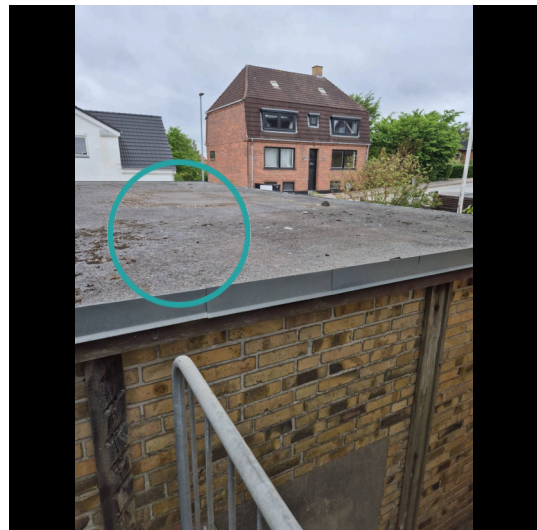
Tagpap er med nedslidt overflade og mosbelægning

Det vurderes, at skaden kan udvikle sig på længere sigt.

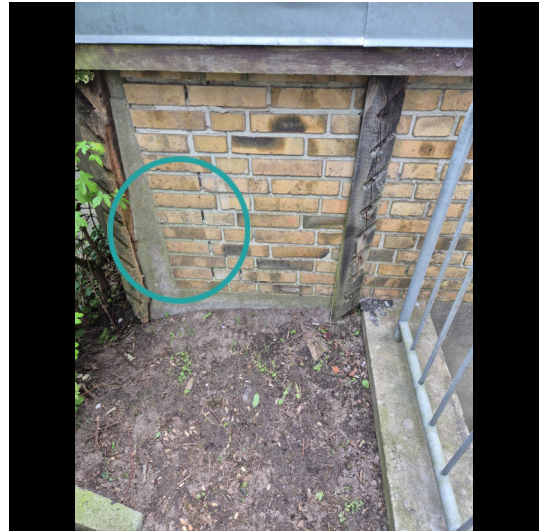
Ydervægge har enkelte revner samt defekte fuger, bl.a. mod vest

Det vurderes, at skaden kan udvikle sig på længere sigt.

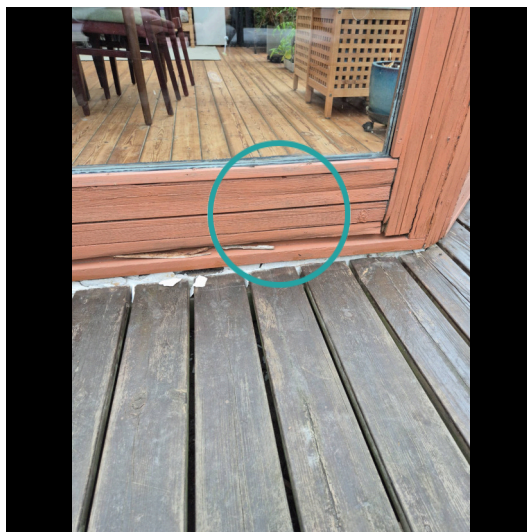
Der er nedbrydning i skydedør

Skaden kan udvikle sig over en længere årrække.
