Realsyn+ for

Nyvej 16,  
4600 Køge

### Bygningsoversigt

Dato for besigtigelse: 26-02-2026

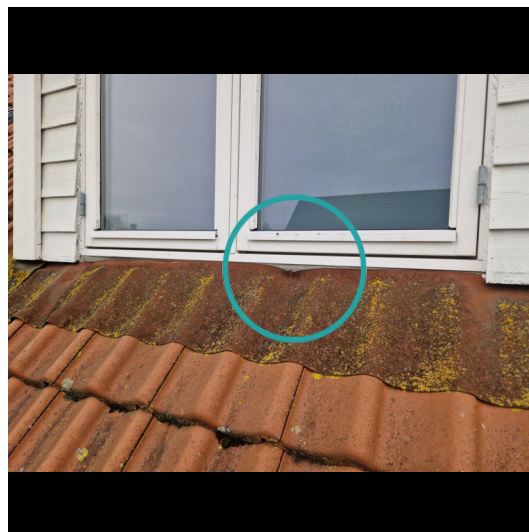
**Tag****SKADE:**

Inddækningen under kvisten mod vest er revnet

**RISIKO:**

Der vurderes at være nærliggende risiko for skader på kort sigt.

**620,00 Timepris****Udbedring af skade/fejl/mangler**

Opgaven vurderes at kunne udbedres af en blikkenslager. Vi anslår, at arbejdslønnen er den største del af udbedringsomkostningen, og materialer udgør en mindre del. Det anbefales derfor at lade en blikkenslager udbedre opgaven på regning.

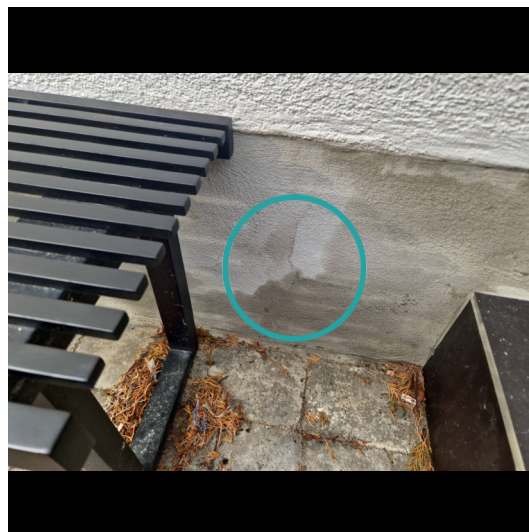
**Fundament/sokkel****SKADE:**

Der er mindre revner i sokkel mod øst lige til venstre for hoveddøren

**NOTE:**

Revnedannelserne skønnes at være i ro - mindre bevægelse over en længere årrække samt mindre revnedannelse efter reparation kan dog forekomme. Mindre revner er almindeligt forekommende i ældre bygninger.

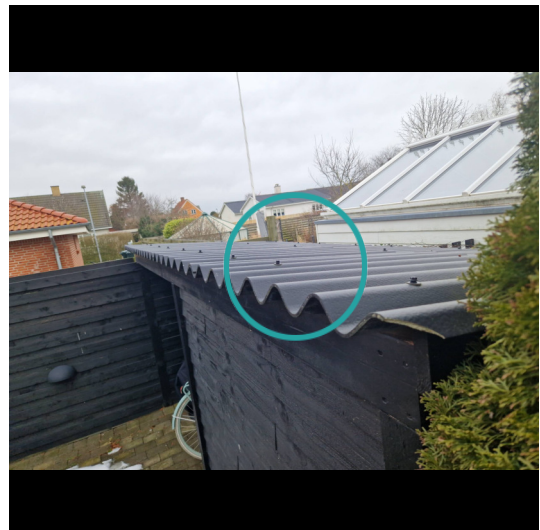
**Tag****SKADE:**

Taghældningen er mindre end foreskrevet af tagproducenten

**NOTE:**

Konstruktionen har henstået sådan i en længere årrække uden følgeskader, der vurderes derfor ikke at være nærliggende risiko for skade.
