Realsyn+ for

Dyrlevvej 14,  
4720 Præstø

### Bygningsoversigt

Dato for besigtigelse: 03-09-2026

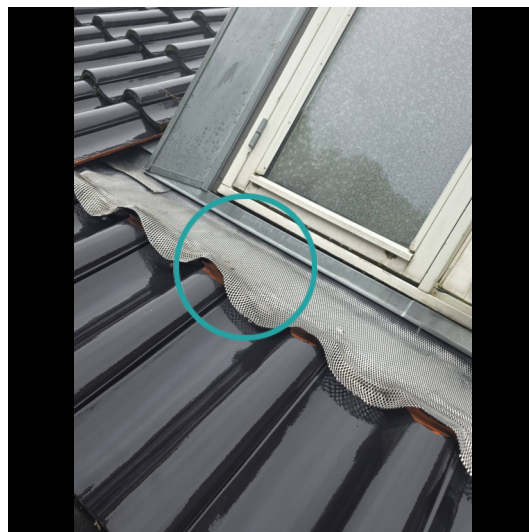
**Tag****SKADE:**

Inddækning omkring ovenlysvinduet er af typen der ikke kan tåle UV-stråler, ses bl.a mod syd

**RISIKO:**

Dette gør at gummibelægningen udenpå metalgitteret mørner og slides af ved vind og vejr, der er på kortere sigt risiko for vandindtrængning og følgeskader på de underliggende konstruktioner.

**Udbedring af skade/fejl/mangler**

Opgaven vurderes at kunne udbedres af en blikkenslager. Vi anslår, at arbejdslønnen er den største del af udbedringsomkostningen, og materialer udgør en mindre del. Det anbefales derfor at lade en blikkenslager udbedre opgaven på regning.

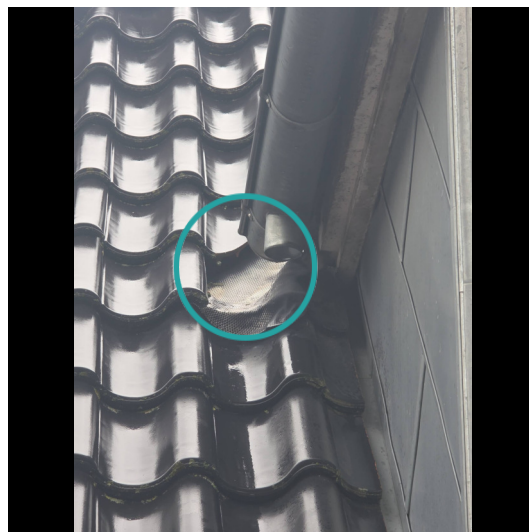
## Tag

## SKADE:

Inddækning omkring skotrenden er af typen der ikke kan tåle UV-stråler, ses f.eks mod mod syd

## RISIKO:

Dette gør at gummibelægningen udenpå metalgitteret mørner og slides af ved vind og vejr, der er på kortere sigt risiko for vandindtrængning og følgeskader på de underliggende konstruktioner.

## Udskiftning af skotrende

Udbedringseksempel: Udskiftning af skotrende. Tagbelægningen langs med skotrende nedtages.

Skotrendebræddeunderlag nedtages. Skotrendeunderlag udføres af ru pløjede brædder, kantlægger i dimension som øvrige taglægger. Brædderne sømmes til spær. Skotrende af zink 12, snit 500 mm, monteres.

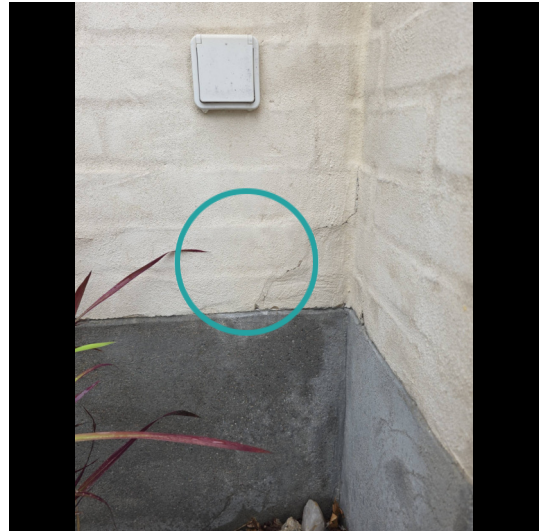
**Ydervægge****SKADE:**

Ydervægge har enkelte revner, bl.a. mod syd

**NOTE:**

Nævnte revner er af begrænset størrelse – mindre bevægelse over en længere årrække vil givet forekomme – også efter evt. reparationer. Denne type revner er ikke unormale.

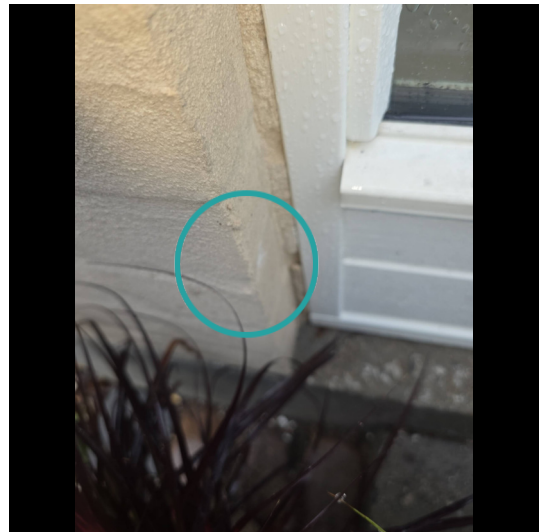
**Døre/vinduer/porte****SKADE:**

Mørtelfuger omkring døre og vinduer har fugeslip, er porøse og er stedvist udfaldne/revnede, ses især mod syd

**NOTE:**

Omfanget er på nuværende tidspunkt begrænset

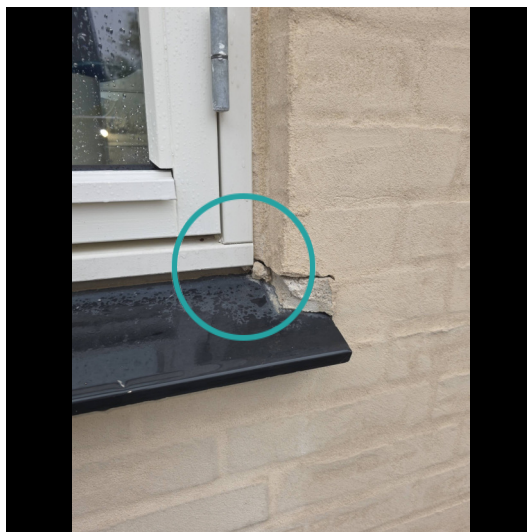
**Døre/vinduer/porte****SKADE:**

Der er revner/afskalninger i murværket ved hjørner omkring sålbænke, ses ved vinduer f.eks mod syd og vest

**RISIKO:**

Der er risiko for fugtindtrængen og skader på de underliggende/bagvedliggende konstruktioner på længere sigt.

**Udkradsning og udbedring af fuger**

Udbedringseksempel: Eftergang af fuge. Forvitrede/løse fuger, synlige revner og huller i fuger udbedres ved udkradsning og omfugning. Fuger udkradses i fuld bredde til dybde min. 15 mm fra den færdige fugeoverflade. I ældre facader udkradses til dybde min. 25 mm. Efter rengøring og vanding efterfuges med tilbageliggende fuge.

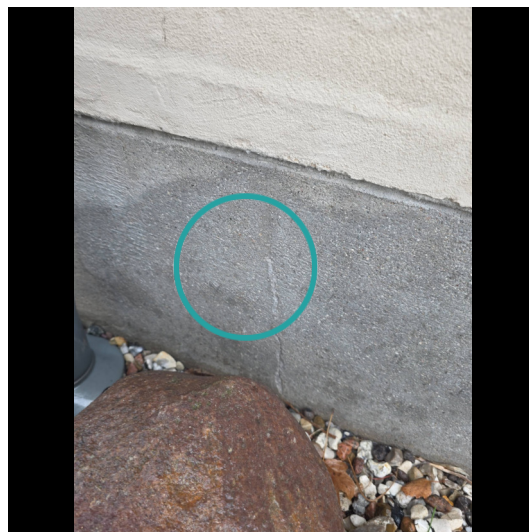
**Fundament/sokkel****SKADE:**

Der er enkelte revner i sokkel, bl.a mod vej

**NOTE:**

Forholdet er af mindre omfang og forventeligt for denne type sokkel.

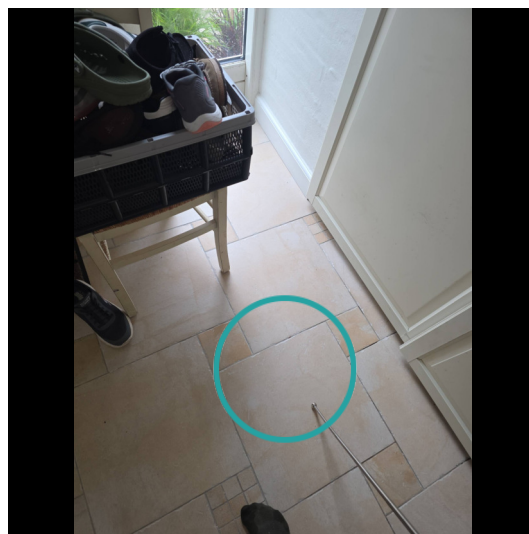
**Stueplan****SKADE:**

Der er gulvklinter med mangelfuld vedhæftning til underlaget i flere rum, se f.eks køkken og entre

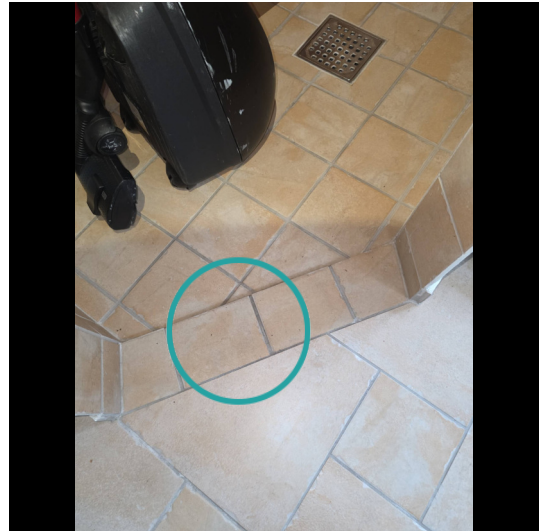
**SKADE:**

Der er gulvklinter med mangelfuld vedhæftning til underlaget i vådzone, ses f.eks på opkant til bruseniche

**RISIKO:**

Der er tale om gulv med direkte vandbelastning, hvorfor der er risiko for skader på de omkringliggende konstruktioner og installationer.

**Udskiftning af klinker/fliser**

Udbedringseksempel: Udskiftning af klinker/fliser og vådrumsbehandling. klinker/fliser aftages. Underlaget rengøres omhyggeligt. Gulvet vådrumsbehandles. Der skal anvendes et komplet system til vandtætning med produkter fra samme godkendelse. Overflader primes og forsegles i hjørner, omkring rørgennemføringer og ved overgang væg/gulv. Heldækkende tætningsmasse påføres. Gulvklinter udlægges, fuges og afrenses. I hjørner, og i overgang væg og gulv samt omkring sanitære installationer fuges med elastisk, vådrums siliconefugemasse.

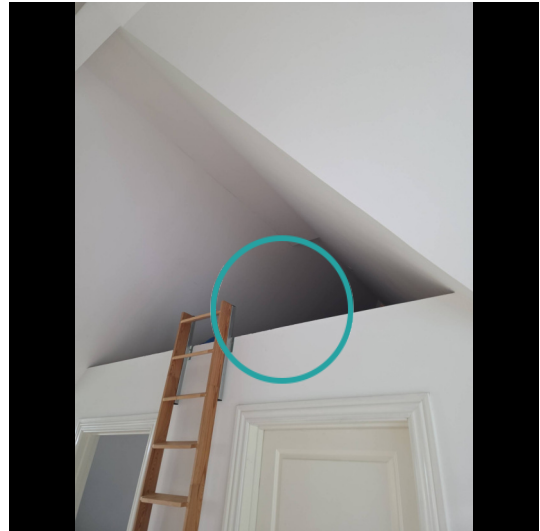
**1. Sal****SKADE:**

Der er ikke udført værn ved hems mod øst

**RISIKO:**

Der er risiko for personskade.

**560,00 Timepris****Udbedring af skade/fejl/mangler**

Opgaven vurderes at kunne udbedres af en tømrer. Vi anslår at arbejdslønnen er den største del af udbedringsomkostningen og materialer udgør en mindre del. Det anbefales derfor at lade en tømrer udbedre opgaven på regning.

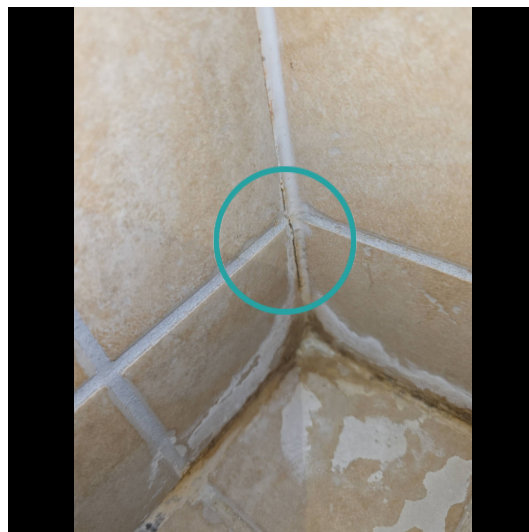
**SKADE:**

Der er defekte elastiske fuger i bruseniche ved gulv/hjørnefuger

**RISIKO:**

Der er tale om fuger, som er direkte vandbelastede, hvorfor der er risiko for skader på de omkringliggende konstruktioner og installationer.

**Eftergang af fuger**

Udbedringseksempel: Eftergang af fuger i vådrum. Eksisterende fuger udskæres. Underlaget rengøres omhyggeligt, fugesider affedtes. Fugemassen påføres ved brug af flisebræt, og smøres ud for at fylde mellemrummet mellem fliser og klinker.

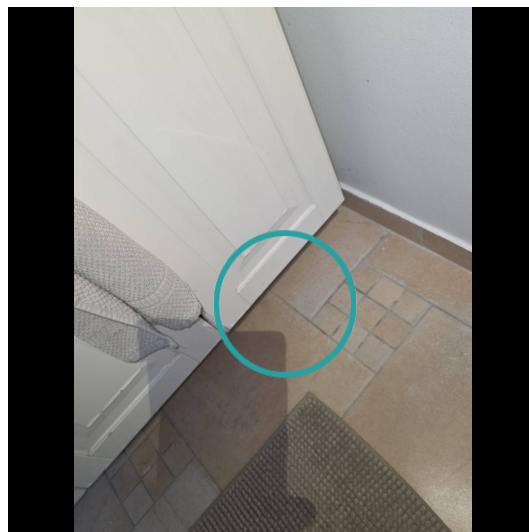
**SKADE:**

Der er gulvklinter med mangelfuld vedhæftning til underlaget uden for brusenichen, ses f.eks til højre for vasken

**NOTE:**

Der er tale om et mindre område, som ikke er vandbelastet. Der vurderes derfor ikke at være nærliggende risiko for skader.

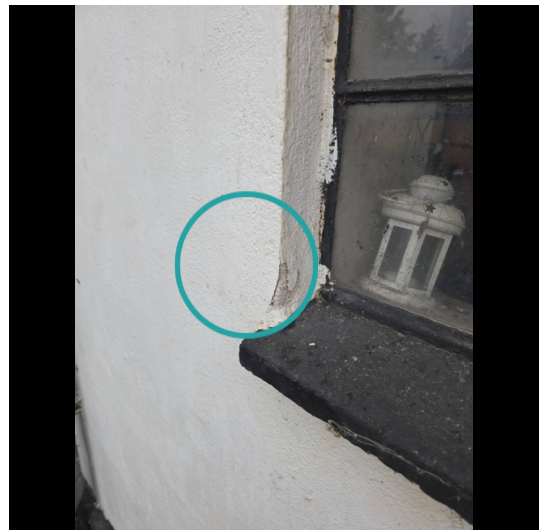
**Ydervægge****SKADE:**

Puds på ydermure er i mindre områder med mangelfuld vedhæftning, afskalninger og revner, se især mod vej

**RISIKO:**

Det vurderes, at skaden kan udvikle sig på længere sigt.

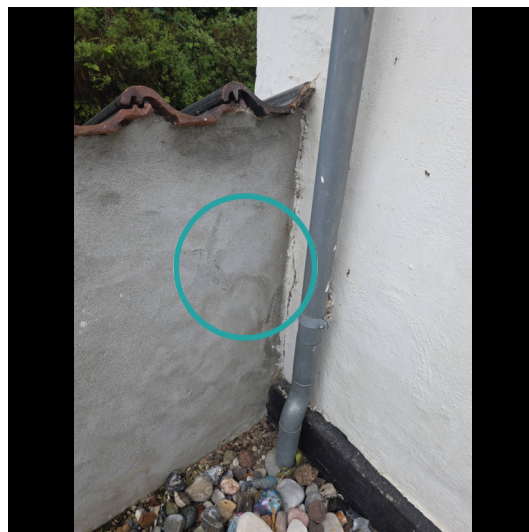
**Ydervægge****SKADE:**

Læmuren er revnet ved sammenbygning med hovedhuset ses mod vej

**NOTE:**

Der vurderes ikke at være nærliggende risiko for yderligere udvikling. Mindre revnedannelser i samling mellem ydervægge og fritstående murværk er almindeligt forekommende. Revnedannelsen skønnes forskelle i bevægelserne i de to murværker.

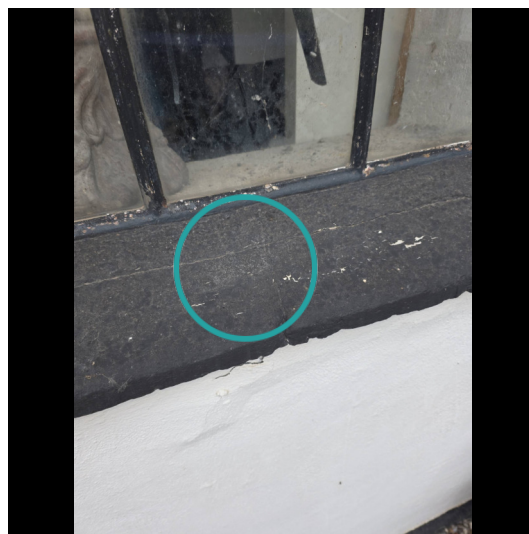
**Døre/vinduer/porte****SKADE:**

Sålbænke i beton har revnedannelser. Dette ses bl.a ved enkelte vinduer mod vej

**RISIKO:**

Der er risiko for fugtindtrængen og skader på de underliggende/bagvedliggende konstruktioner på længere sigt.

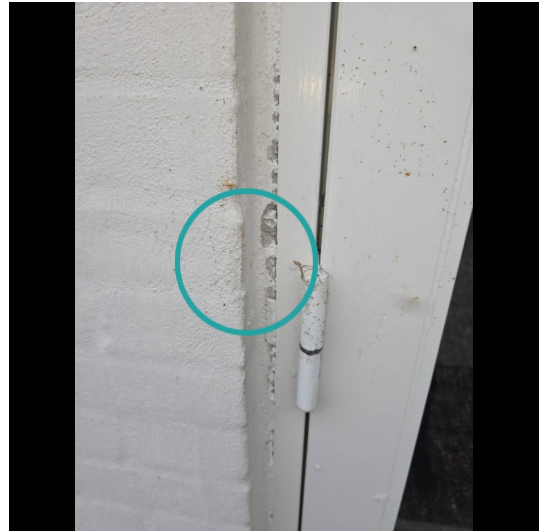
**Døre/vinduer/porte****SKADE:**

Mørtelfuger omkring døre og vinduer har fugeslip, er porøse og er stedvist udfaldne/revnede, ses især mod vej

**RISIKO:**

Der er risiko for fugtindtrængen og skader på de underliggende/bagvedliggende konstruktioner på længere sigt.

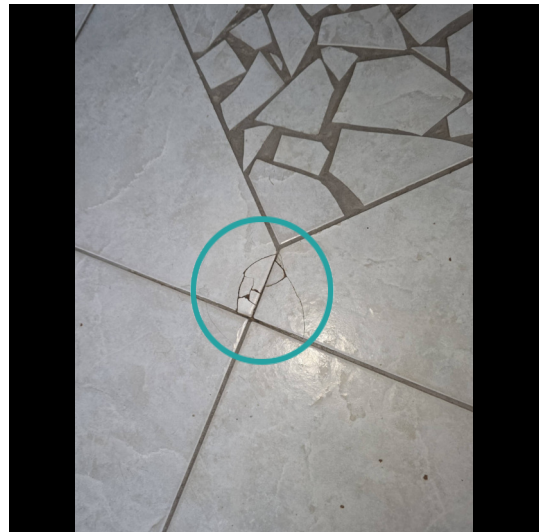
**Stueplan****SKADE:**

Der er revnede gulvklinter, porøse/udfaldne fuger samt gulvklinter med begrænset vedhæftning til underlaget, ses f.eks midt på gulvet og ved dør og gulv afløb

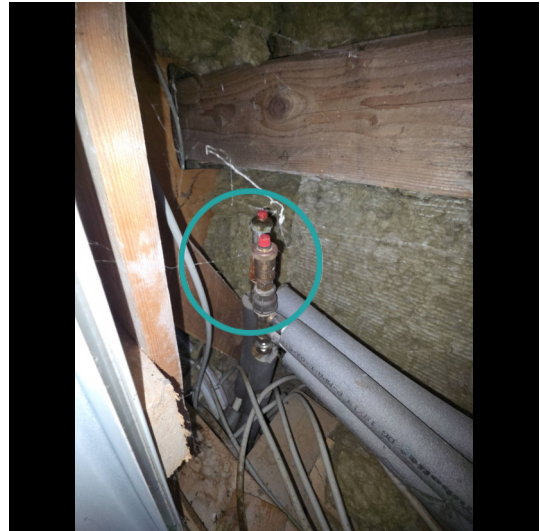
**SKADE:**

Varmerør har begyndende tæring, ses i skunk mod øst

**RISIKO:**

Der er tale om korrosion i en grad, som giver risiko for rørbrud/udsivning og dermed følgeskader på omkringliggende konstruktioner på længere sigt.

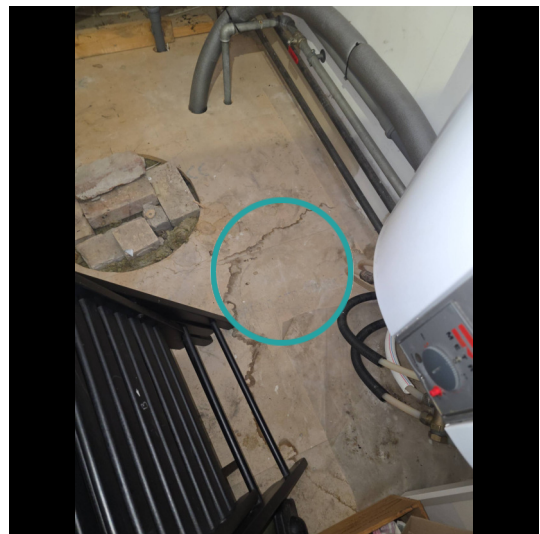
**SKADE:**

Der er fugtskjolder på træplader under VVB

**NOTE:**

Forholdet var tørt ved fugtmåling og skønnes derfor af ældre dato.

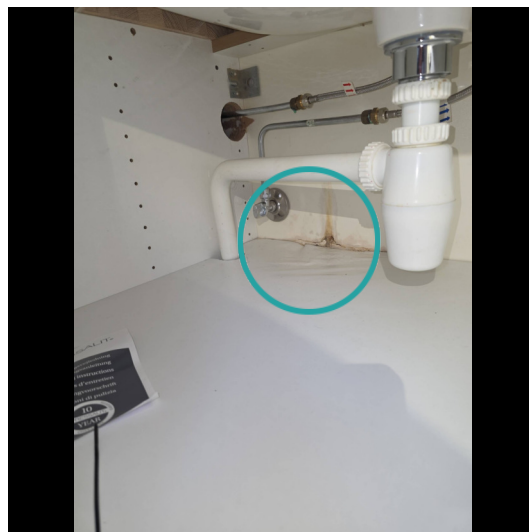
**SKADE:**

Der ses fugtskjolder og skader på bagpladen/hylde i skab under vasken samt tegn på utætheder ved vandrør

**RISIKO:**

Forholdet kan fortsat udvikle sig, og der er nærliggende risiko for skader på andre bygningsdele.

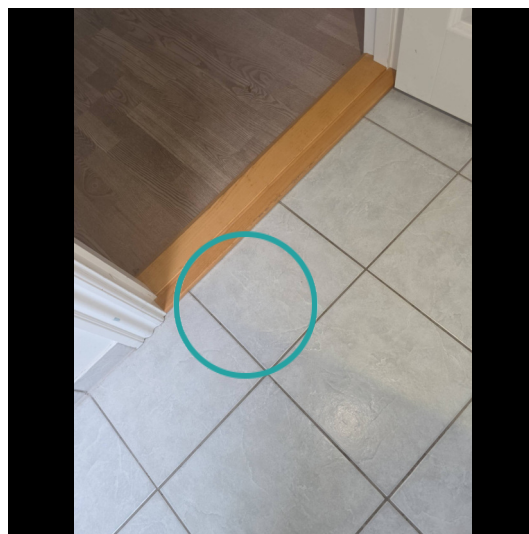
**SKADE:**

Der er enkelte gulvklinter med mangelfuld vedhæftning til underlaget uden for bruseområdet, ses f.eks ved døren

**NOTE:**

Der er tale om et mindre område, som ikke er vandbelastet. Der vurderes derfor ikke at være nærliggende risiko for skader.

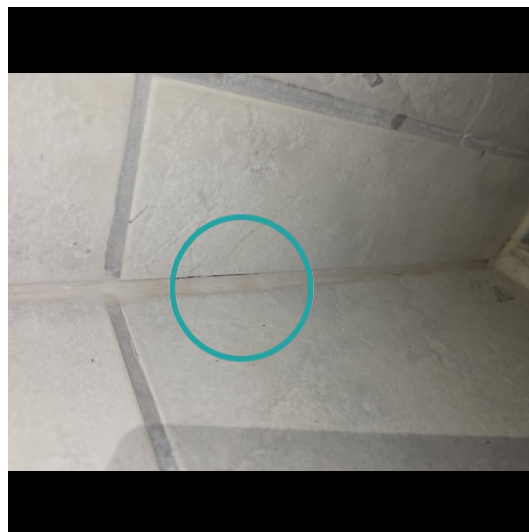
**SKADE:**

Der er defekte elastiske fuger i bruseniche ved gulv/hjørnefuger

**RISIKO:**

Der er tale om fuger, som er direkte vandbelastede, hvorfor der er risiko for skader på de omkringliggende konstruktioner og installationer.

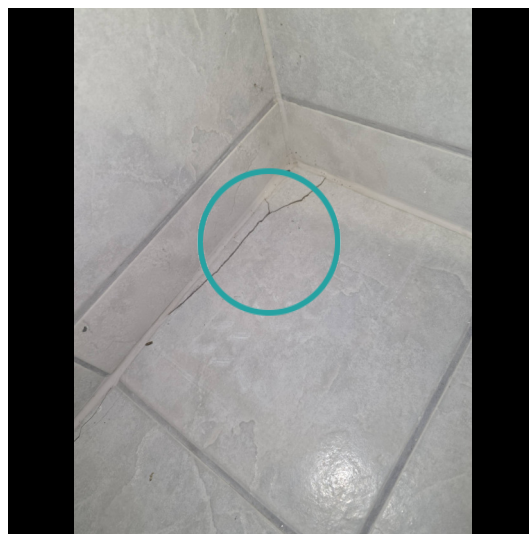
**SKADE:**

Der er revnede gulvklinter samt gulvklinter med begrænset vedhæftning til underlaget i bruseniche

**RISIKO:**

Der er tale om gulv med direkte vandbelastning, hvorfor der er risiko for skader på de omkringliggende konstruktioner og installationer.

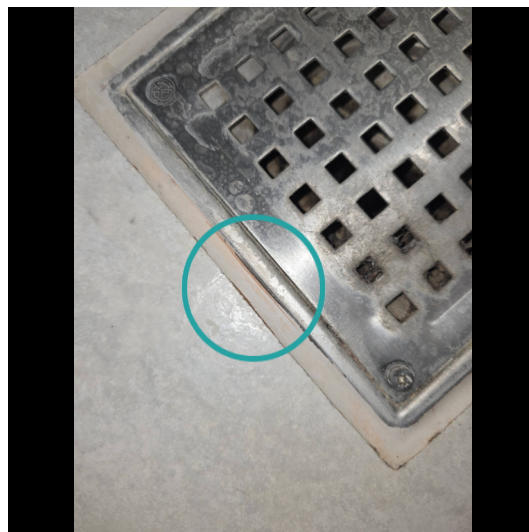
**SKADE:**

Samlingen/fugen mellem gulvafløb og gulv i bruseniche er ikke tætsluttende.

**RISIKO:**

Afløbet er vandbelastet fra gulvoverfladen, og der er risiko for fugtindtrængen og skader på de underliggende konstruktioner og installationer.
