Realsyn+ for

Bakkevej 13,
7323 Give

Bygningsoversigt

Dato for besigtigelse: 16-06-2026

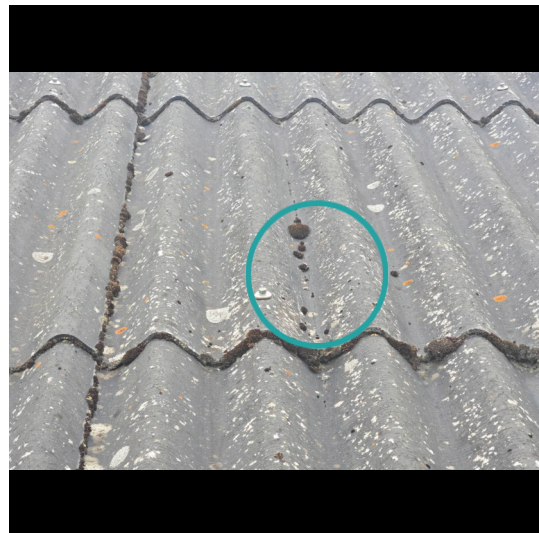
Tag

Der er enkelte mindre revner i tagpladerne blandt andet mod nord

Skaden kan udvikle sig over en længere årrække.

Udskiftning af tagplader

Udbedringseksempel: Udskiftning af tagplader eks. som Cembrit oplægges på det eksisterende lægteunderlag, med tætningsbånd i bølgepladernes vandrette overlæg og fastgøres med indfarvede tagskruer, spændskiver og tætningskiver. Udhængsklodser af plast med ventilation monteres over nederste taglægte ved tagfod.

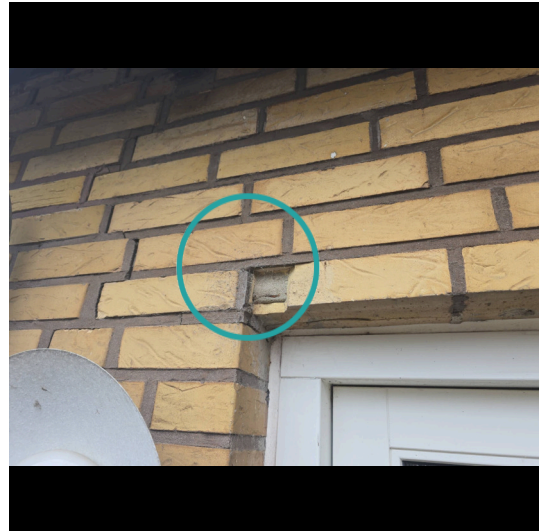
Ydervægge

Der er revne i mur og overligger bl.a. ved dør til bryggers og mod vej.

Skaden kan udvikle sig over en længere årrække.

Udskiftning af overligger

Udbedringseksempel: Udskiftning af overligger. Overliggeren understøttes midlertidigt pr. 600 mm under arbejdets udførelse for at sikre, at bæreevnen under og efter udførelsen er tilstede. Trykfast isolering indlægges mellem overliggeren og bagmur. Den midlertidige understøtning fjernes, når murværket kan bære.

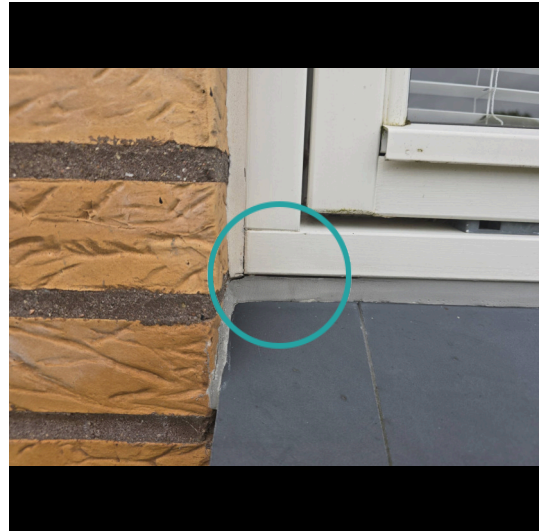
Døre/vinduer/porte

Fuger omkring døre og vinduer har mistet elasticiteten og er revnede i overfladen bl.a. mod vej

Der er risiko for fugtindtrængen og skader på de underliggende/bagvedliggende konstruktioner på længere sigt.

Eftergang af fuger

Udbedringseksempel: Eftergang af fuger. Kontaktflader mellem fuger og omgivende bygningsdele afrenses. Udrensning/udkradsning af eksisterende fuger, stopning, fugeunderlag og elastisk fuger.

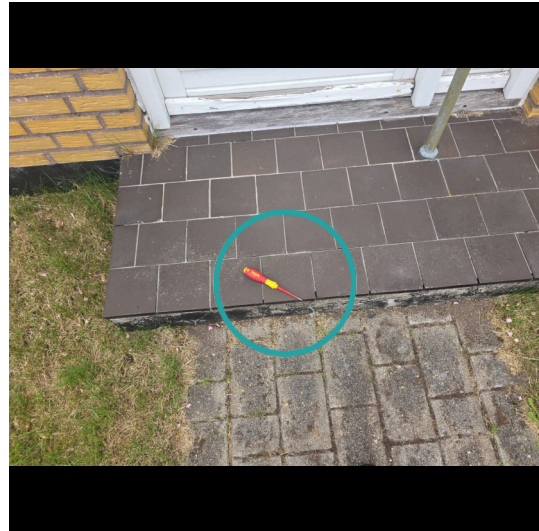
Fundament/sokkel

Der er hultlydende klinker

Konstruktionen har henstået sådan i en længere årrække uden følgeskader, der vurderes derfor ikke at være nærliggende risiko for skade.

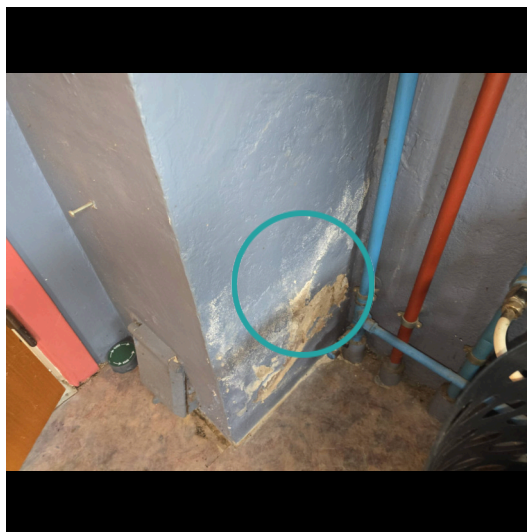
Stueplan

Der er opfugtet og løst puds ved skorsten

Skaden kan udvikle sig over en længere årrække.

Eftergang af puds

Udbedringseksempel: Eftergang af puds. Løstsiddende (hult) puds afhugges til præcis begrænsning. Evt. revner ophugges, forvandes og udfyldes. Væggen afrens, grundes og pudses til plan med den eksisterende vægoverflade.

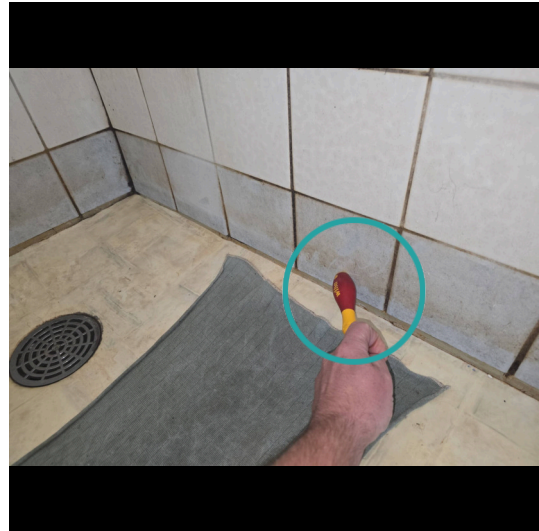
Stueplan

Der er enkelte vægfliser med mangelfuld vedhæftning til underlaget i bruseområdet

Der er tale om vægge med direkte vandbelastning, hvorfor der er risiko for skader på de omkringliggende konstruktioner og installationer.

Udskiftning af klinker/fliser

Udbedringseksempel: Udskiftning af fliser/klinker. Aftagning af fliser/klinker. Underlaget rengøres omhyggeligt. Svummelag af cement og fint sand 1:1 arbejdes ind i underlaget. Afretningslag af slidlagsbeton 0-4 mm udlægges, komprimeres og afrettes, lagtykkelse 20 mm. Flexibel fliseklæb, 3,5 kg/m², påføres. fliser/klinker udlægges, fuges med cementbaseret fugemasse og afrenses. I overgang væg og gulv fuges med silicone fugemasse.

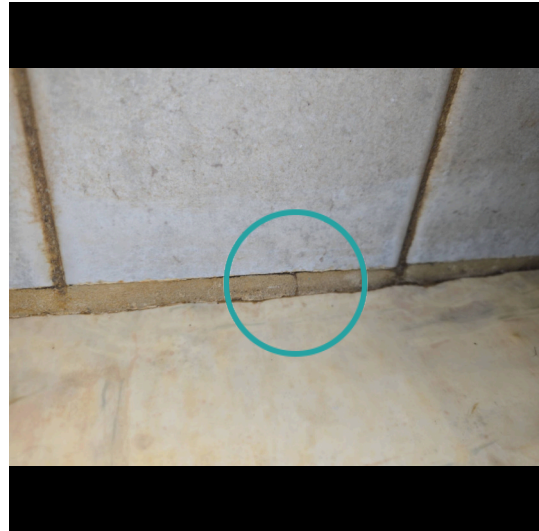
Stueplan

Der er defekte mørtel fuger i bruseniche ved gulv

Der er tale om fuger, som er direkte vandbelastede, hvorfor der er risiko for skader på de omkringliggende konstruktioner og installationer.

Eftergang af fuger

Udbedringseksempel: Eftergang af fuger i vådrum. Eksisterende fuger udskæres. Underlaget rengøres omhyggeligt, fugesider affedtes. Fugemassen påføres ved brug af flisebræt, og smøres ud for at fylde mellemrummet mellem fliser og klinker.

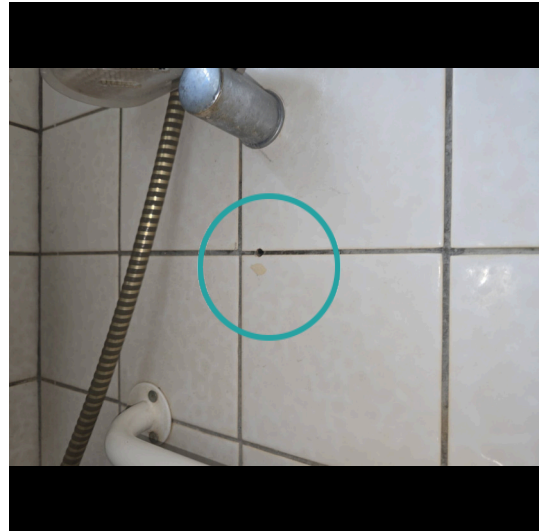
Stueplan

Der er huller i væg i bruseniche

Forholdet kan fortsat udvikle sig, og der er nærliggende risiko for skader på andre bygningsdele.

Udskiftning af klinker/fliser

Udbedringseksempel: Udskiftning af fliser/klinker. Aftagning af fliser/klinker. Underlaget rengøres omhyggeligt. Svummelag af cement og fint sand 1:1 arbejdes ind i underlaget. Afretningslag af slidlagsbeton 0-4 mm udlægges, komprimeres og afrettes, lagtykkelse 20 mm. Flexibel fliseklæb, 3,5 kg/m², påføres. fliser/klinker udlægges, fuges med cementbaseret fugemasse og afrenses. I overgang væg og gulv fuges med silicone fugemasse.

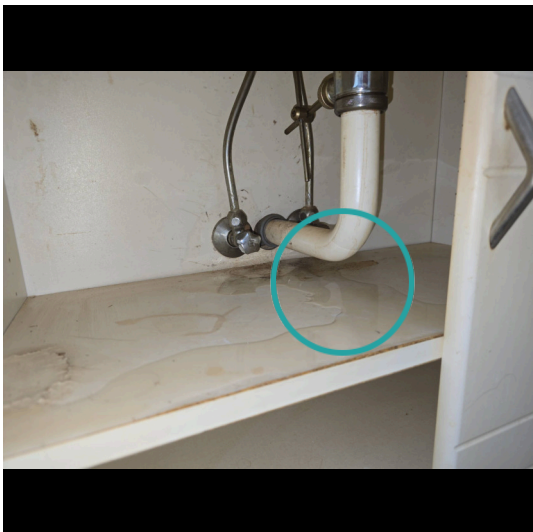
Stueplan

Der ligger vand under vask på hylde

Forholdet kan fortsat udvikle sig, og der er nærliggende risiko for skader på andre bygningsdele.

Etablering af vådrumssikring

Udbedringseksempel: Etablering af vådrumssikring. Udskiftning af belægning og vådrumsbehandling. Belægningen aftages. Underlaget rengøres omhyggeligt. Overfladen vådrumsbehandles. Der skal anvendes et komplet system til vandtætning med produkter fra samme godkendelse. Overflader primes og forsegles i hjørner, omkring rørgennemføringer og ved overgang væg/gulv. Heldækkende tætningsmasse påføres. Feksibel fliseklæb, påføres. Uglaserede belægning, som type Winckelmans, opsættes, fuges og afrenses. I hjørner og i overgang væg og gulv samt omkring sanitære installationer fuges med elastisk, vådrums siliconefugemasse.

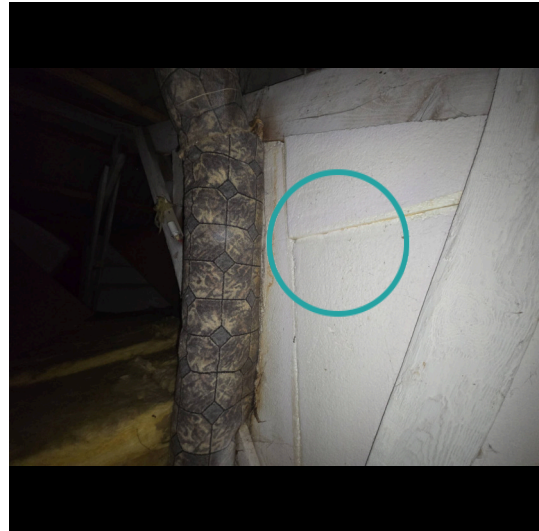
Stueplan

Der er isoleret med polystyren omkring loftlem

Det er mere brandfarligt end andet isolering men da det kun er i et mindre område vurderes det ikke have væsentlig risiko

Udbedring af skade/fejl/mangler

Opgaven vurderes at kunne udbedres af en tømrer. Vi anslår at arbejdslønnen er den største del af udbedringsomkostningen og materialer udgør en mindre del. Det anbefales derfor at lade en tømrer udbedre opgaven på regning.

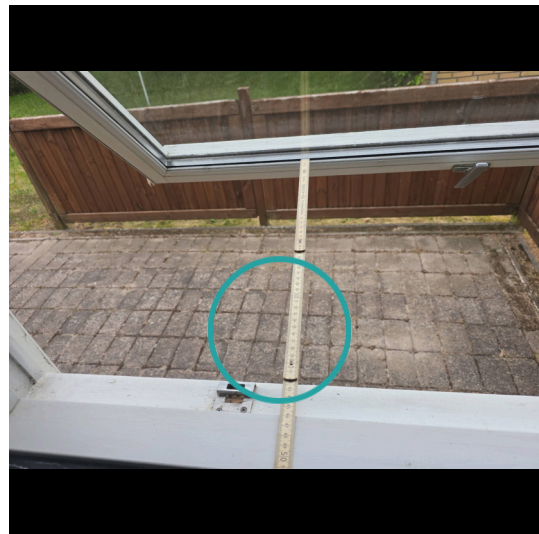
Stueplan

Der er ikke den påbudte redningsåbning i rummet

Der er risiko for personskade i tilfælde af brand.

Etablering af godkendt redningsåbning

Opgaven har ikke været mulig at prissætte, det anbefales at kontakte en tømrer med henblik på udredning af opgaven og tilbud på udbedring.

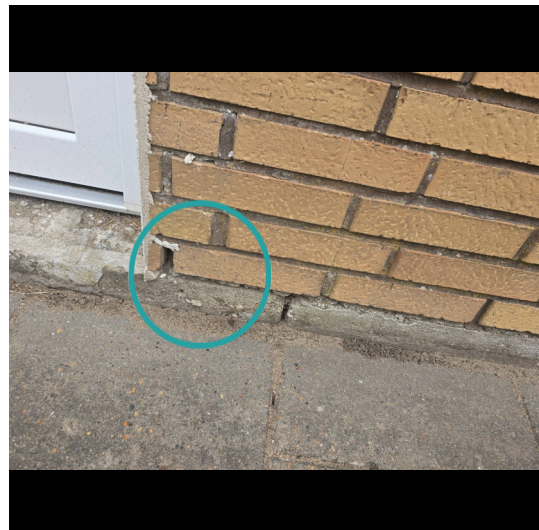
**Ydervægge****SKADE:**

Der er enkel manglende fuger og skade sten blandt andet mod hus på ydervæg

Skaden kan udvikle sig over en længere årrække.

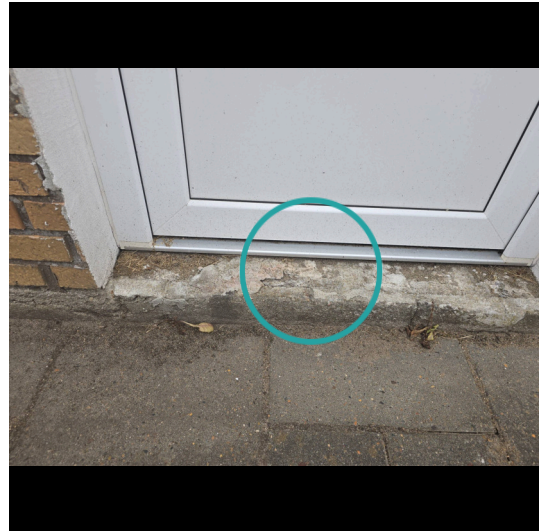
Døre/vinduer/porte

Der mangler fuge under dør til garage

Det vurderes, at skaden kan udvikle sig på kortere sigt.

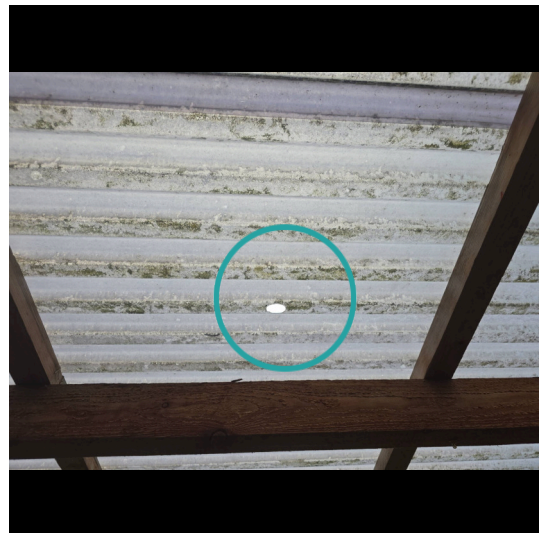
Tag

Der er enkelte rapporter

Det vurderes, at skaden kan udvikle sig på kortere sigt.

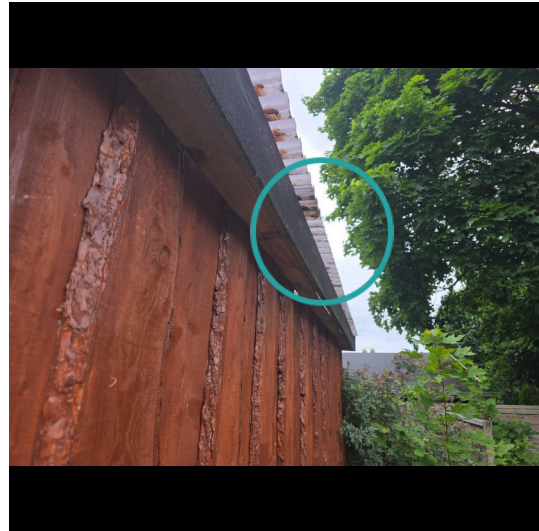
Tag

Der er ingen tagrender og nedløb

Det vurderes, at skaden kan udvikle sig på længere sigt.
