# REAL

Realsyn+ for

Hyldehøj 38,  
2990 Nivå

Dato for besigtigelse: 11-03-2026

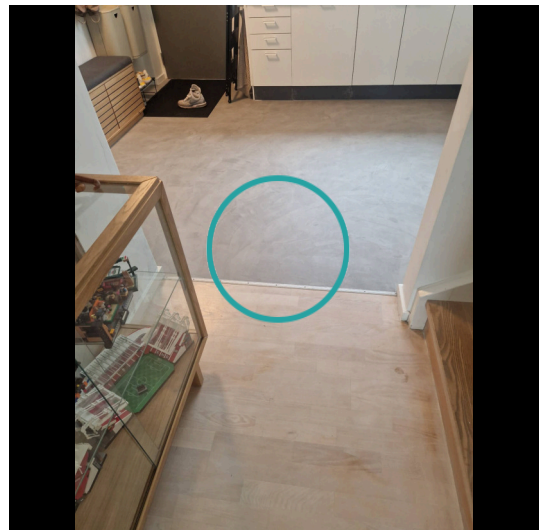
**Stueplan****SKADE:**

Underlaget har mangelfuld vedhæftning til underlaget enkelte steder

Der kunne ikke registreres følgeskader ved besigtigelsen, og der vurderes ikke at være nærliggende risiko for skade.

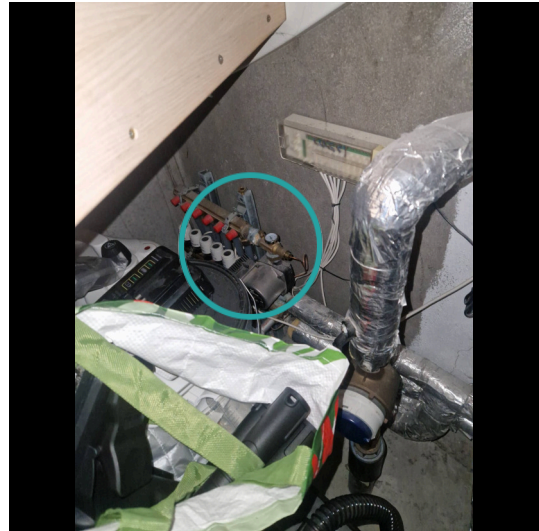
## Stueplan

Varmerør har begyndende tæring ved fordelerrør

Det vurderes, at skaden kan udvikle sig på længere sigt.

## Udskiftning af varmerør

Udbedringseksempel: Udskiftning af varmerør. Der lukkes for vandet og installationen tømmes i fornødent omfang for vand. Varmerør nedtages og bortkøres. Nyt varmerør monteres.

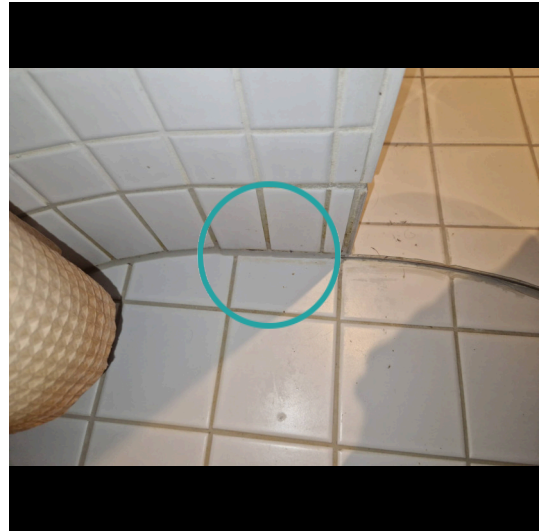
## 1. Sal

Samlingen mellem afløbsskål og rist er ikke tætsluttende i gulv afløb i bruseniche. Afløbsskål er ikke centreret. Samt er der defekte elastiske fuger i gulv

Afløbet er vandbelastet fra gulvoverfladen, og der er risiko for fugtindtrængen og skader på de underliggende konstruktioner og installationer.

**Udskiftning af gulv afløb**

Udbedringseksempel: Udskiftning af gulv afløb i betongulv med fliser/klinker. Afløbsskål ophugges og udskiftes med ny afløbsskål af rustfrit stål med ramme og 140 x 140 mm rist. Inkl. membranklemflange, vandlås og studse for sideindløb. Afløbsskålen tilsluttes afløbssystemet. Beton udstøbes omkring gulv afløbet til plan med eksisterende betonlag.

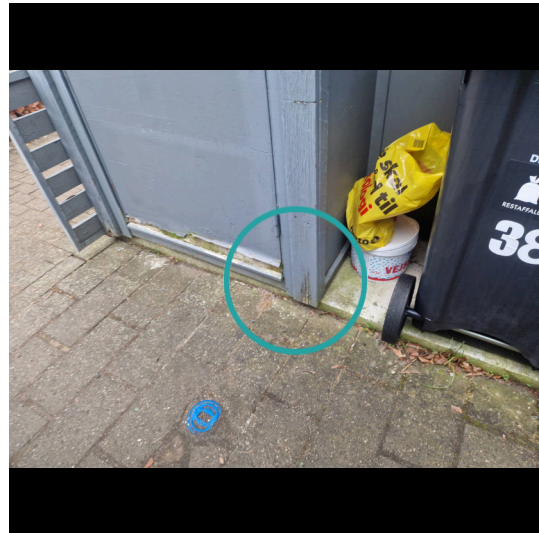
**Ydervægge**

Træbeklædningen er opfugtet/hedbrudt mod terræn

Det vurderes, at skaden kan udvikle sig på længere sigt.

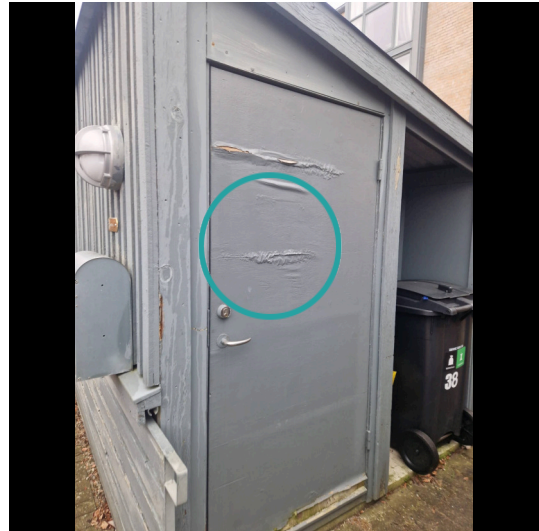
### Døre/vinduer/porte

Der er nedbrydninger i dør

Nedbrydningen vurderes at fortsætte på længere sigt.
