## Visuel Elinstallations Rapport for

# REAL

Blindgyden 6,  
6070 Christiansfeld

# VISUEL ELINSTALLATIONS RAPPORT

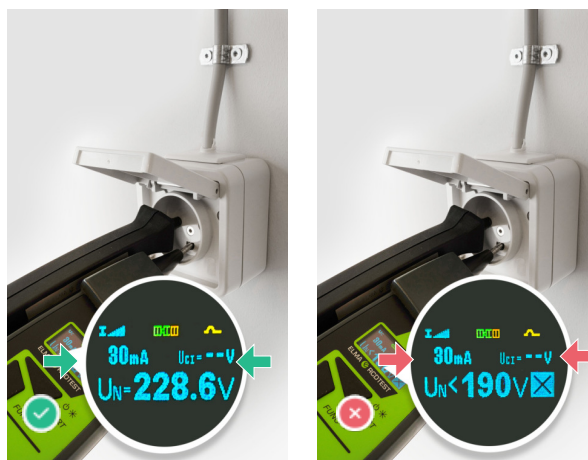
#### Skade nr. 1

Der mangler virksom beskyttelsesleder i én stikkontakt eller ét tilslutningssted.

Det tidsmæssige krav til virksom jord, er ikke opfyldt. Risikoen for stød vurderes som middel.

Der er et tidsmæssigt krav til virksom jord til en installation uden på bygningen. Dette krav ses ud fra alderen på bygningen, samt udførelstidspunktet for installationen. Hvis et hus er opført efter 1. Januar 1979, så er der ube...

Billedeksempel på lignende skade

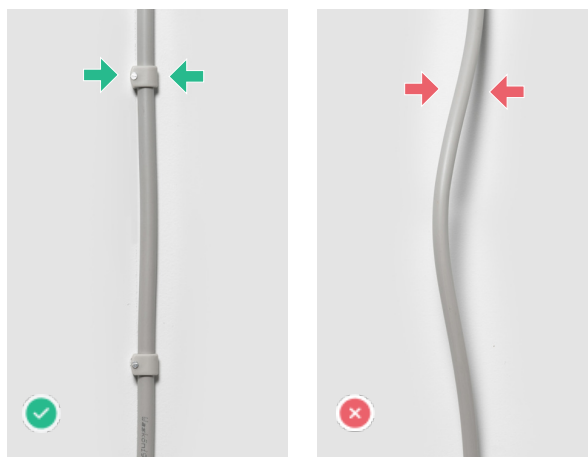
#### Skade nr. 2

Enkelte kabler mangler fastgørelse.

Kabler i den faste del af installationen, skal altid være fastgjort til de relevante bygningsdele.

Er kabler ikke fastgjort forsvarligt, kan de bevæge sig ved berøring. Er der for meget bevægelse i kablerne, risikere man at kobberet knækker. Der kan så opstå en løs forbindelse, der i yderste tilfælde kan resultere i at der kan...

Billedeksempel på lignende skade

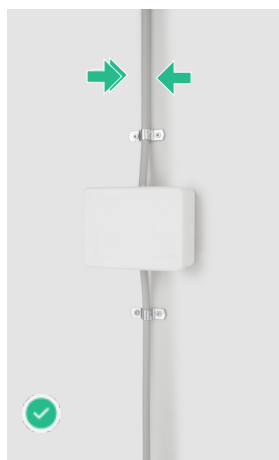
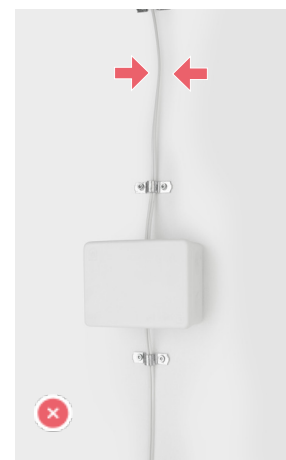
#### Skade nr. 3

Der er flere steder anvendt ulovlig, bøjelig ledning som fast installation

Der er anvendt bøjelige ledninger (tilledninger), som erstatning for fast installationskabler. Risikoen for brand vurderes som lav.

Installationskabler er den grundlæggende del af installationen. Det er det kabler der ligger skjult i vægge, lofter, gulve. kablerne skal have et tværsnit på minimum 1.5 kvadrat, samt have den mekaniske beskaffenhed til det gælden...

Billedeksempel på lignende skade

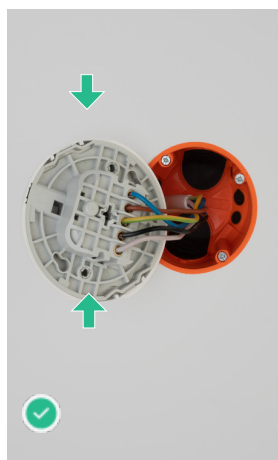
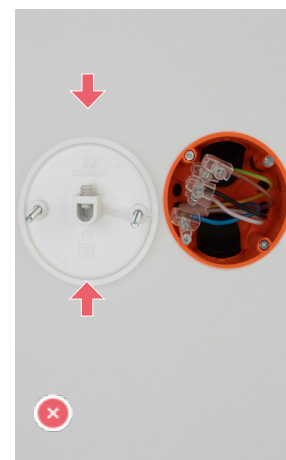
#### Skade nr. 4

Der mangler faste tilslutningsklemmer for ikke fastmonterede lamper.

Klemmer til adskillelse mellem installations- og brugerside mangler. Risikoen for stød vurderes som lav.

Siden 1. Maj 1963 har der været et krav til adskillelse mellem installation og brugerside, i et lampeudtag. Adskillelsen består af det man kalder for et lampeudtag i dag. Lampeudtaget har to sider, med klemmer på hver side. f. eks...

Billedeksempel på lignende skade

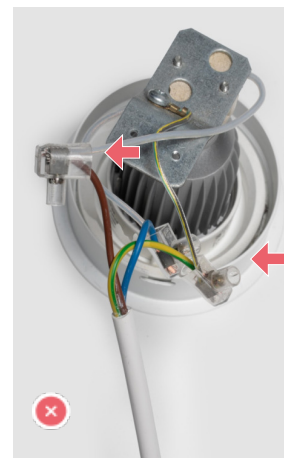
#### Skade nr. 5

Ledningssamlinger er ikke aflastet for træk og vridning

Uaflastede ledningssamlinger øger risikoen for løse forbindelser. Risikoen for brand vurderes som middel.

Ledningssamlinger skal altid aflastes forsvarligt. Er den ikke det, så risikere man at der opstår en løs forbindelse i samlingspunktet. Løse forbindelser er ofte årsag til elbrande. Sidder samlingen i forbindelse med en bevægelig ...

Billedeksempel på lignende skade

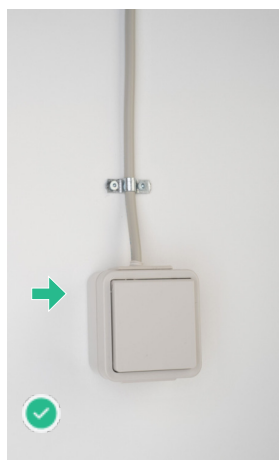
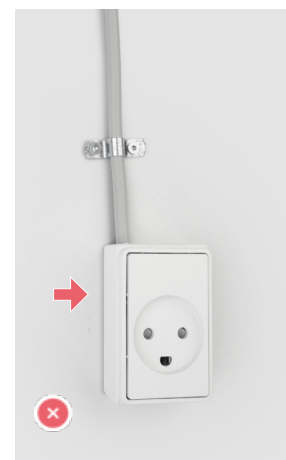
#### Skade nr. 7

Dåser bag/over lampeudtag er ikke installeret efter fabrikantens anvisninger.

Anvisningerne til dåser bag lampeudtag er ikke fulgt.

Siden 1. April 1939 har der været et krav til dåser bag lampeudtag. Disse dåser har til formål at skærme bygningsdele, hvis der opstår en kortslutning i en tilslutning eller samling. Eller mod unødigt opvarmning og gnistspring ved ...

Billedeksempel på lignende skade

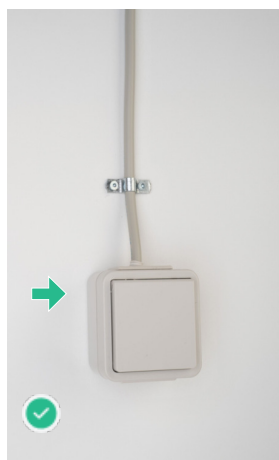
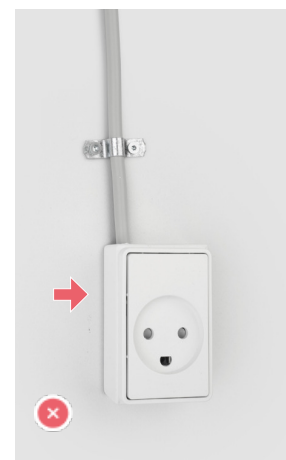
**Skade nr. 8**

Dåser bag/over lampeudtag er ikke installeret efter fabrikantens anvisninger.

Anvisningerne til dåser bag lampeudtag er ikke fulgt.

Siden 1. April 1939 har der været et krav til dåser bag lampeudtag. Disse dåser har til formål at skærme bygningsdele, hvis der opstår en kortslutning i en tilslutning eller samling. Eller mod unødigt opvarmning og gnistspring ved ...

**Billedeksempel på lignende skade**

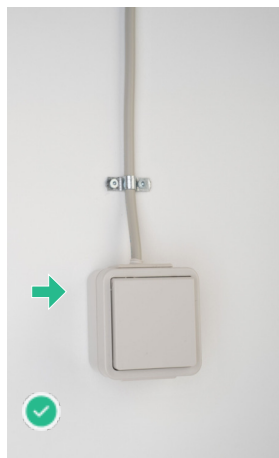
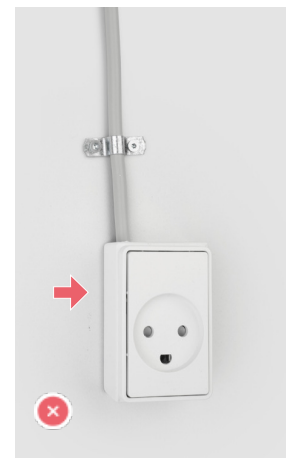
#### Skade nr. 9

Dåser bag/over lampeudtag er ikke installeret efter fabrikantens anvisninger.

Anvisningerne til dåser bag lampeudtag er ikke fulgt.

Siden 1. April 1939 har der været et krav til dåser bag lampeudtag. Disse dåser har til formål at skærme bygningsdele, hvis der opstår en kortslutning i en tilslutning eller samling. Eller mod unødigt opvarmning og gnistspring ved ...

**Billedeksempel på lignende skade**

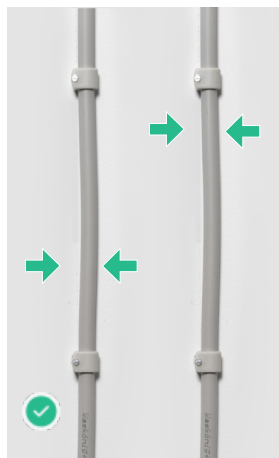
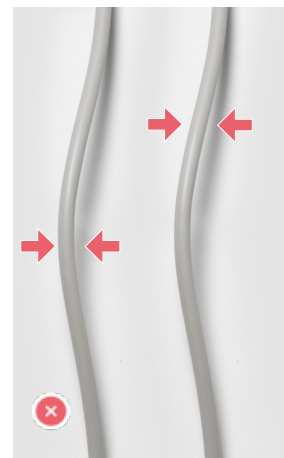
**Risiko for brand****Skade nr. 10**

Flere kabler mangler fastgørelse.

Kabler i den faste del af installationen, skal altid være fastgjort til de relevante bygningsdele. Risikoen for brand vurderes som lav.

Er kabler ikke fastgjort forsvarligt, kan de bevæge sig ved berøring. Er der for meget bevægelse i kablerne, risikere man at kobberet knækker. Der kan så opstå en løs forbindelse, der i yderste tilfælde kan resulteret i at der kan...

**Billedeksempel på lignende skade**
