Realsyn+ for

Kraghave Møllevej 39,  
Kraghave 4800 Nykøbing F

**Bygningsoversigt**

Dato for besigtigelse: 15-09-2026

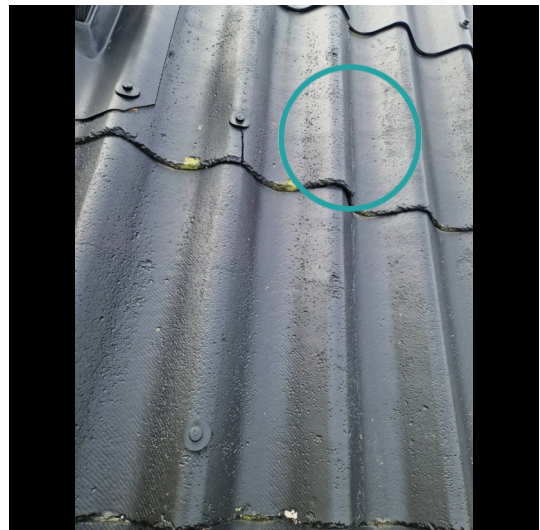
**Tag****SKADE:**

Der er en enkelt tagplade med revnedannelse ved tagskrue.  
Det ses mod nord

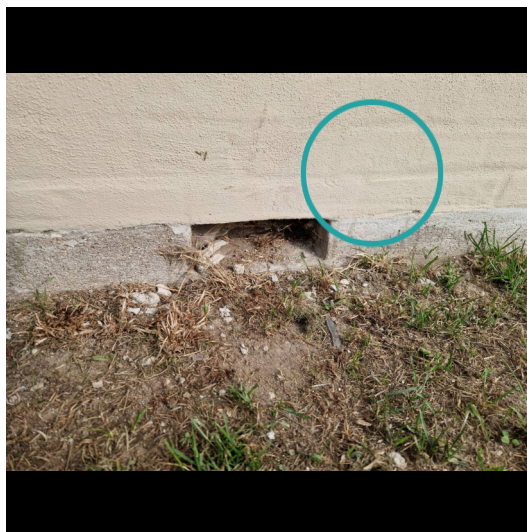
### Fundament/sokkel

**SKADE:**

Sokkeludluftning fra ventileret hulrum sidder meget tæt på terræn mod vej

**RISIKO:**

Der skønnes risiko for opfugtning af den indvendige konstruktion ved fugt/vandindtrængning på sigt.

### Sænkning/ændring af terræn

Udbedringseksempel: Sænkning/ændring af hældning på terræn ved bygning. Eksisterende belægning optages og evt. grusunderlaget afrømmes. Råjord afrømmes og bortkøres. Terræn afrettes og det afrømmede grus udlægges, afrettes og komprimeres. Afretningslag af velgradueret bakkemateriale udlægges, kornkurve 0-8 mm, hvorefter overfladen aftrækkes nøjagtigt med ledere og retskinne, så terrænet får fald min. 1:50 på de første 3 m væk fra bygningen. Eksisterende belægning udlægges i lige flugter.

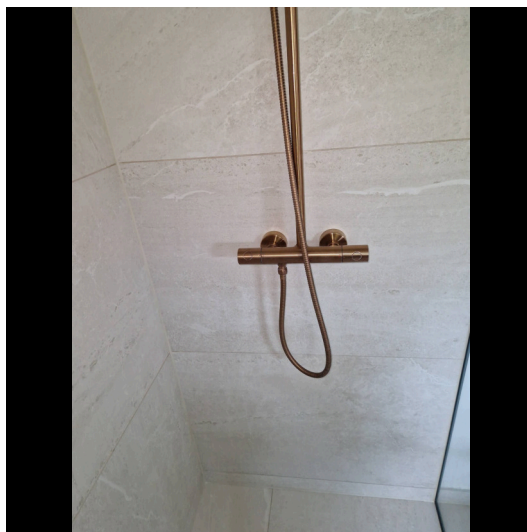
### SKADE:

Der er vægfliser med mangelfuld vedhæftning til underlaget ved blandingsbatteri

### RISIKO:

Der er tale om vægge med direkte vandbelastning, hvorfor der er risiko for skader på de omkringliggende konstruktioner og installationer.

## Udskiftning af klinker/fliser

Udbedringseksempel: Udskiftning af fliser/klinker. Aftagning af fliser/klinker. Underlaget rengøres omhyggeligt. Svummelag af cement og fint sand 1:1 arbejdes ind i underlaget. Afretningslag af slidlagsbeton 0-4 mm udlægges, komprimeres og afrettes, lagtykkelse 20 mm. Flexibel fliseklæb, 3,5 kg/m<sup>2</sup>, påføres. fliser/klinker udlægges, fuges med cementbaseret fugemasse og afrenses. I overgang væg og gulv fuges med silicone fugemasse.

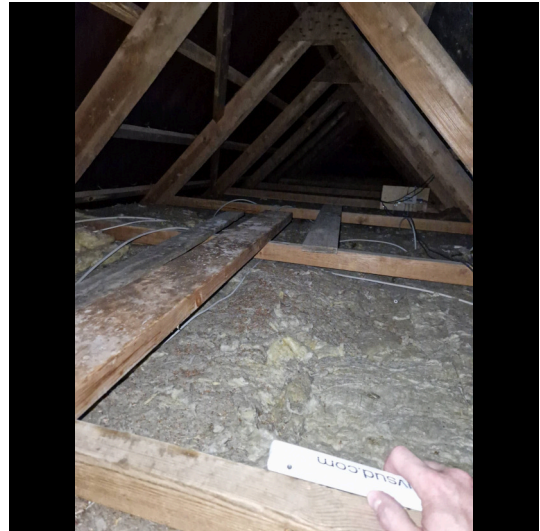
**Stueplan****SKADE:**

Tagrummets ventilation er begrænset

**NOTE:**

Forholdet i tagrummet kan medføre, at den naturlige fugtige luft i loftsrummet ikke bliver ledt bort.

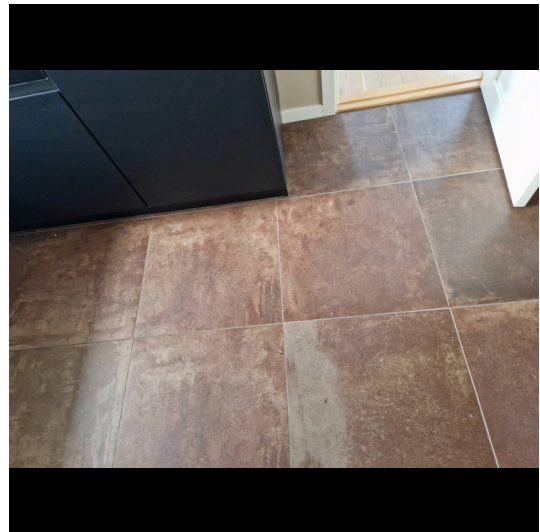
**Stueplan****SKADE:**

Der er gulvklinter med mangelfuld vedhæftning til underlaget, bl.a. foran køleskab

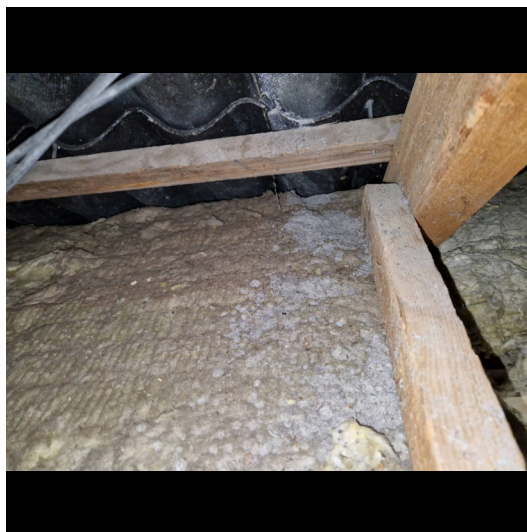
**1. Sal****SKADE:**

Tagplader er blevet rensat og malet. Der er i forbindelse med afrensningen trængt afrensningsslam ind i tagrummet, hvor det ligger i striber på isoleringen

**NOTE:**

Afrensningsslammet kan indeholde asbest, hvorfor kontakt bør undgås. Såfremt det ønskes fjernet bør det ske i henhold til gældende anvisninger.

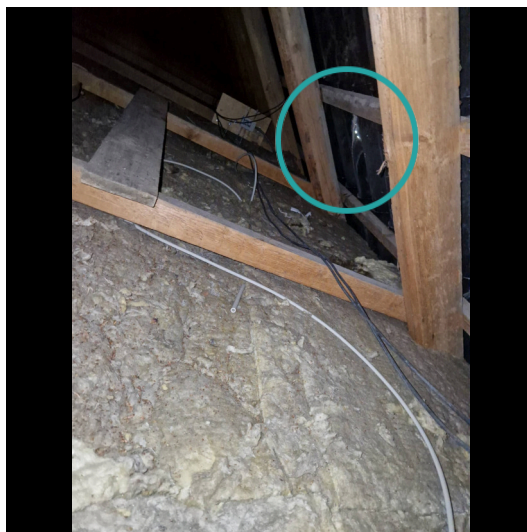
**1. Sal****SKADE:**

Der er konstateret revnedannelser på bagsiden af tagpladerne, f.eks. mod nord

**RISIKO:**

Det vurderes, at forholdet fortsat vil udvikle sig, og at der er nærliggende risiko for følgeskader på andre bygningsdele.

**769,00 Pr m2****Udskiftning af tagplader**

Udbedringseksempel: Udskiftning af tagplader eks. som Cembrit oplægges på det eksisterende lægteunderlag, med tætningsbånd i bølgepladernes vandrette overlæg og fastgøres med indfarvede tagskruer, spændskiver og tætningskiver. Udhængsklodser af plast med ventilation monteres over nederste taglægte ved tagfod.

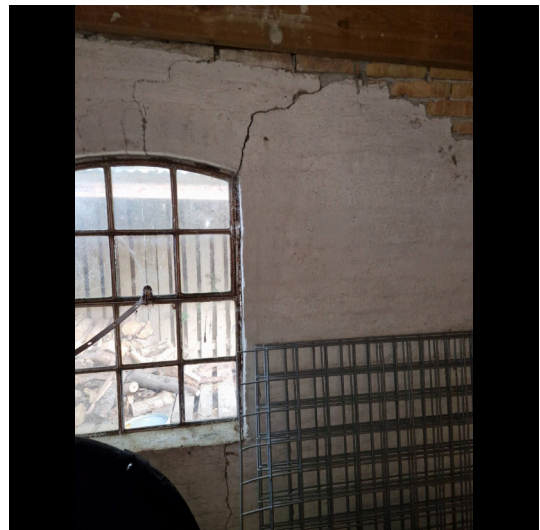
**Stueplan****SKADE:**

Der er registreret revner i væggen mod nord

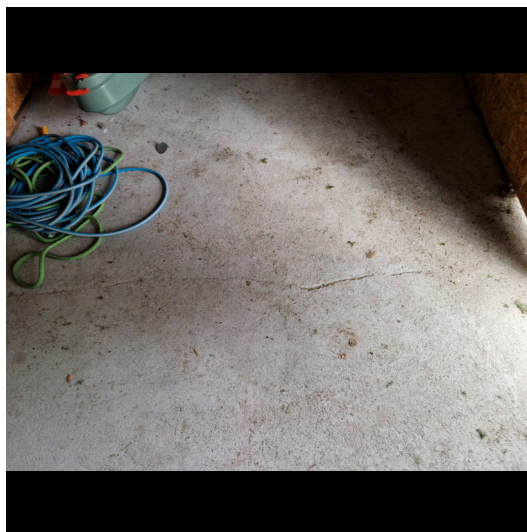
## Stueplan

### SKADE:

Der er enkelte revner i betongulvet
