REAL

Realsyn+ for

Skovbakken 8,
3630 Jægerspris

Dato for besigtigelse: 05-04-2026

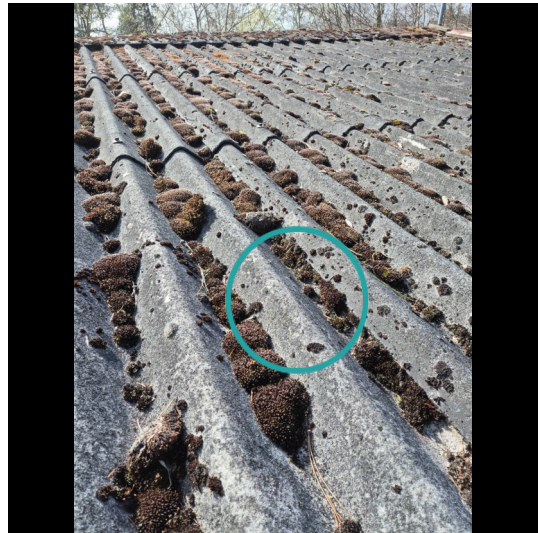
Tag

Tagpladerne har begyndende nedbrydning, blandt andet langs kanter og på overflader. Det ses på begge tagflader

Der er risiko for at skaden kan udvikle sig på længere sigt, og der kan komme utætheder i taget, som kan medføre vandskade på de underliggende bygningsdele.

Udskiftning af tagplader

Udbedringseksempel: Udskiftning af tagplader eks. som Cembrit oplægges på det eksisterende lægteunderlag, med tætningsbånd i bølgepladernes vandrette overlæg og fastgøres med indfarvede tagskruer, spændskiver og tætningskiver. Udhængsklodser af plast med ventilation monteres over nederste taglægte ved tagfod.

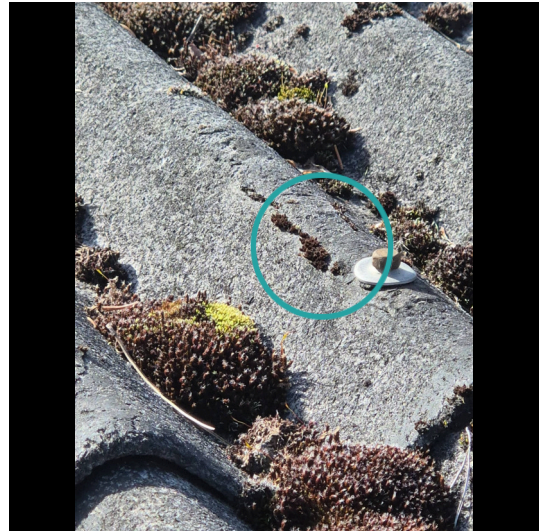
Tag

Tagpladerne har revner enkelte steder, det ses f.eks. mod nord

Forholdet kan fortsat udvikle sig, og der er nærliggende risiko for skader på andre bygningsdele.

Udskiftning af tagplader

Udbedringseksempel: Udskiftning af tagplader eks. som Cembrit oplægges på det eksisterende lægteunderlag, med tætningsbånd i bølgepladernes vandrette overlæg og fastgøres med indfarvede tagskruer, spændskiver og tætningskiver. Udhængsklodser af plast med ventilation monteres over nederste taglægte ved tagfod.

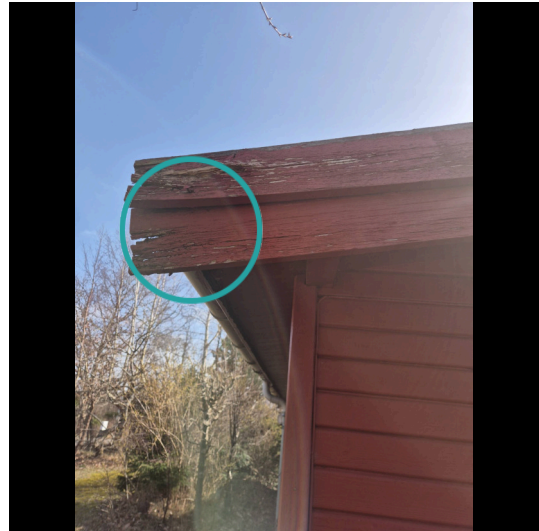
Tag

Vindskede mod vej er generelt med nedbrydninger

Udviklingen skønnes at fortsætte, og det kan medføre svigt på kort sigt.

Udskiftning af vindskede

Udbedringseksempel: Udskiftning af vindskede. Vindskede med dækbræt udføres af ru brædder af fyrretræ, 5. sortering - kvinta, trykimprægneret iht. NTR-klasse AB. Vindskeden afsluttes med dækbræt.

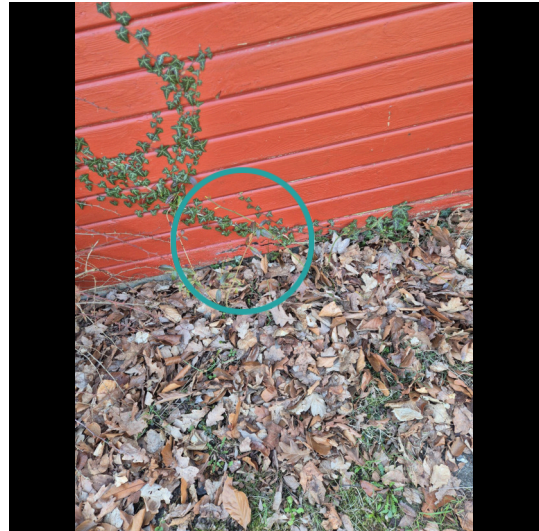
Ydervægge

Træbeklædningen er opfugtet og nedbrudt mod terræn, f.eks mod nord

Forholdet kan fortsat udvikle sig, og der er nærliggende risiko for skader på andre bygningsdele.

Indhent tilbud fra tømrer

Opgaven har ikke været mulig at prissætte, det anbefales at kontakte en tømrer med henblik på udredning af opgaven og tilbud på udbedring.

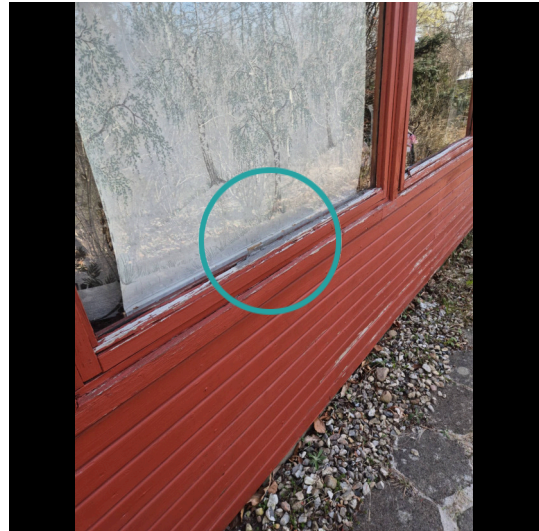
Døre/vinduer/porte

Der er nedbrydning i vinduerne flere steder, mest mod vest

Nedbrydningen vurderes at fortsætte på længere sigt.

Udskiftning af nedbrudt træ

Udbedringseksempel: Udskiftning af nedbrudt træ. Det nedbrudte træ skæres væk og et stykke træ af samme sort og densitet tildannes nøjagtigt og indsættes i stedet for det beskadigede. Det reparerede område grundes og malebehandles på begge sider. Det udskiftede træværk afvaskes, slibes og males en gang.

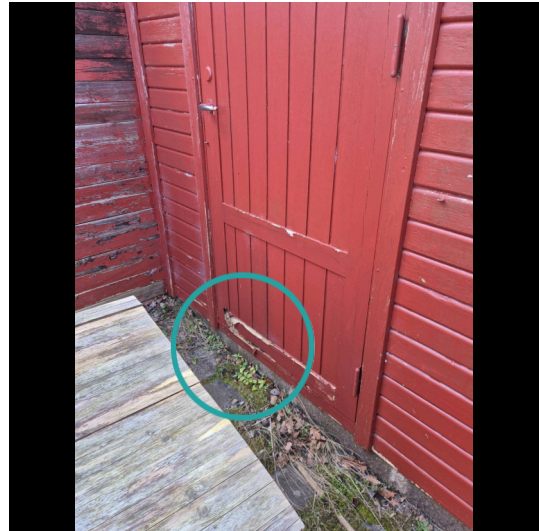
Døre/vinduer/porte

Der er nedbrydninger i karm og ramme på dør f.eks. mod entré

Der er risiko for, at træet nedbrydes yderligere.

Udskiftning af nedbrudt træ

Udbedringseksempel: Udskiftning af træ. Det nedbrudte træ skæres væk og et stykke træ af samme sort og densitet tildannes nøjagtigt og indsættes i stedet for det beskadigede. Det reparerede område grundes og malebehandles på begge sider. Døren afvaskes, slibes og males en gang.

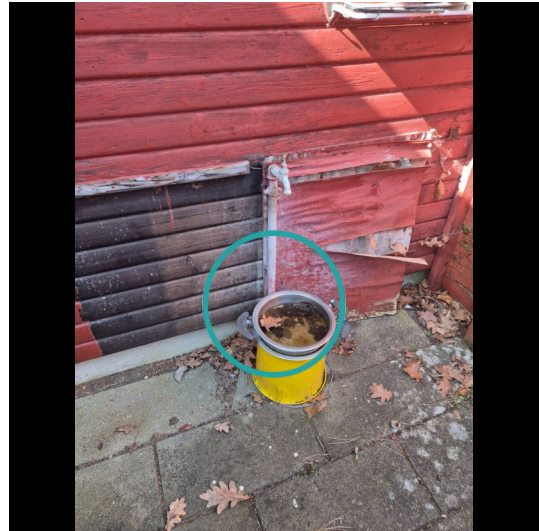
Fundament/sokkel

Vandrør er ikke frostsikrede mod øst på bygningen

Rørene er placeret i et område, som kan give anledning til frostskeer og dermed rørbrud.

Indhent tilbud fra vvs

Opgaven har ikke været mulig at prissætte, det anbefales at kontakte en VVS'er med henblik på udredning af opgaven og tilbud på udbedring.

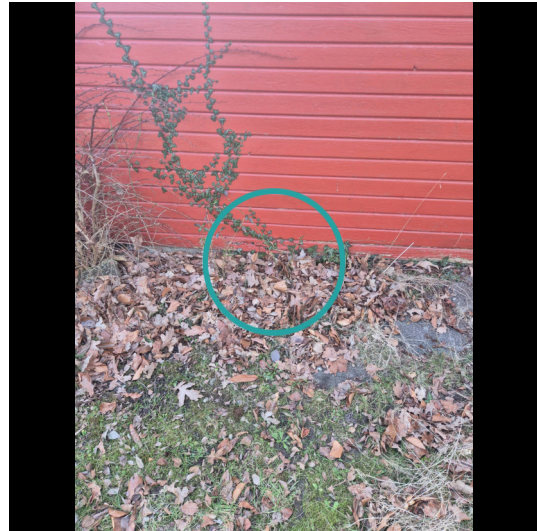
Fundament/sokkel

Sokkeludluftninger sidder meget tæt på terræn

Der skønnes risiko for opfugtning af den indvendige konstruktion ved fugt/vandindtrængning.

Sænkning/ændring af terræn

Udbedringseksempel: Sænkning/ændring af hældning på terræn ved bygning. Eksisterende belægning optages og evt. grusunderlaget afrømmes. Råjord afrømmes og bortkøres. Terræn afrettes og det afrømmede grus udlægges, afrettes og komprimeres. Afretningslag af velgraderet bakkemateriale udlægges, kornkurve 0-8 mm, hvorefter overfladen aftrækkes nøjagtigt med ledere og retskinne, så terrænet får fald min. 1:50 på de første 3 m væk fra bygningen. Eksisterende belægning udlægges i lige flugter.

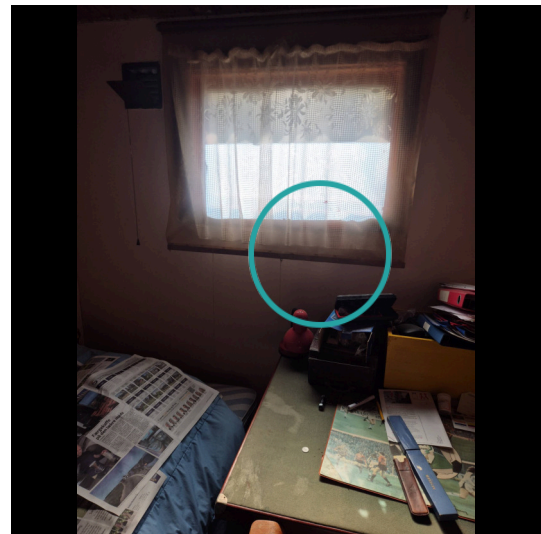
Stueplan

Vinduet i værelse overholder ikke kravet til redningsåbning

Der er risiko for personskade i tilfælde af brand.

Forholdet kan evt. afhjælpes ved montering af røgalarm tilsluttet el-nettet, jf. BR18.

Etablering af godkendt redningsåbning

Opgaven har ikke været mulig at prissætte, det anbefales at kontakte en tømrer med henblik på udredning af opgaven og tilbud på udbedring.

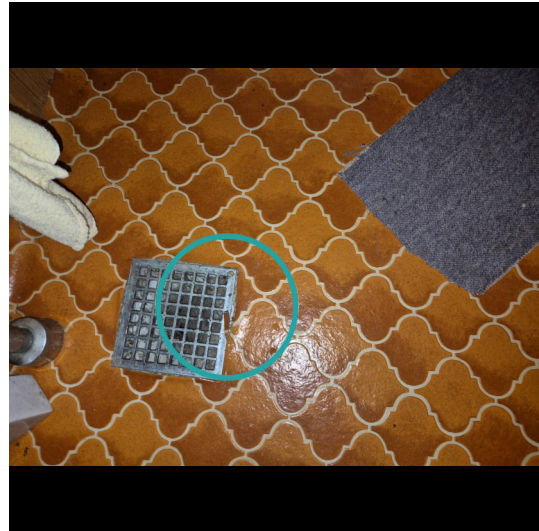
Stueplan

Belægningen på gulvet er defekt og utæt

Der er tale om gulv med direkte vandbelastning, hvorfor der er risiko for skader på de omkringliggende konstruktioner og installationer.

Udskiftning af belægning

Udbedringseksempel: Udskiftning af belægning. Aftagning af belægning. Underlaget rengøres omhyggeligt. Svummelag af cement og fint sand 1:1 arbejdes ind i underlaget. Afretningslag af slidlagsbeton 0-4 mm udlægges, komprimeres og afrettes, lagtykkelse 20 mm. Flexibel fliseklæb, 3,5 kg/m², påføres. Belægningen udlægges, fuges med cementbaseret fugemasse og afrenses. I overgang væg og gulv fuges med silicone fugemasse.

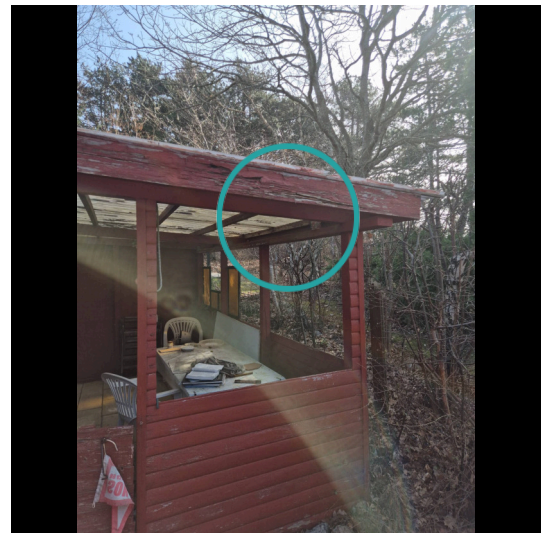
**Tag****SKADE:**

Udvendigt træværk ved og omkring tag har påbegyndende nedbrudt træ. Forholdet er konstateret i vindskeder

Udviklingen skønnes at fortsætte, og det kan medføre svigt på længere sigt.

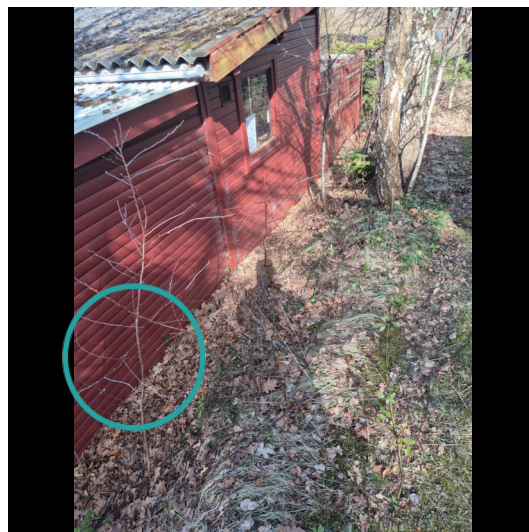
Ydervægge

Træbeklædningen er med nedbrydninger

Det må påregnes, at forholdet vil udvikle sig på længere sigt.

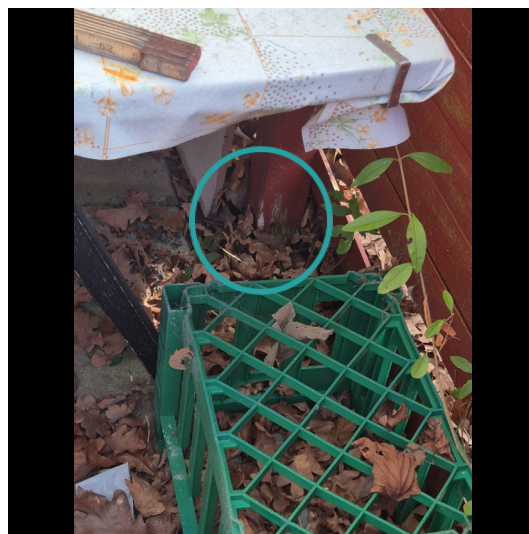
Ydervægge

Der er nedbrydning i de bærende stolper bl.a. mod terrasse

Skaden kan udvikle sig over en længere årrække.
