# REAL

Realsyn+ for

Egebjergtoften 4,  
2750 Ballerup

Dato for besigtigelse: 19-05-2026

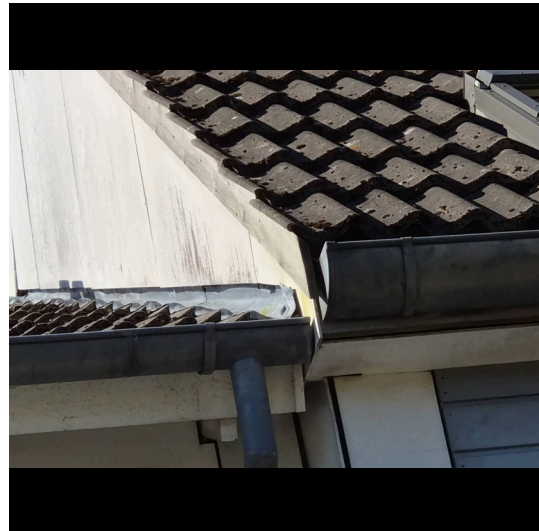
**Tag****SKADE:**

Inddækningen mellem taget og brandkammen/skel (nabo) er kun ført halvt ind over den første tegl

**RISIKO:**

Forholdet kan fortsat udvikle sig, og der er nærliggende risiko for skader på andre bygningsdele.

**Blikkenslager**

**Udbedring af skade/fejl/mangler**

Opgaven vurderes at kunne udbedres af en blikkenslager. Vi anslår, at arbejdslønnen er den største del af udbedringsomkostningen, og materialer udgør en mindre del. Det anbefales derfor at lade en blikkenslager udbedre opgaven på regning.

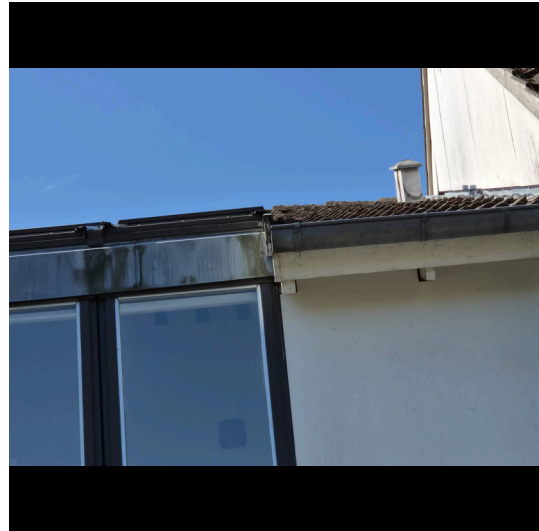
**Tag****SKADE:**

Udvendigt træværk ved og omkring tag har påbegyndende nedbrudt træ. Forholdet er konstateret i stern/vindskeder, f.eks. mod haven

**NOTE:**

Omfanget er på nuværende tidspunkt så begrænset, at der ikke skønnes at være nærliggende risiko for skade.

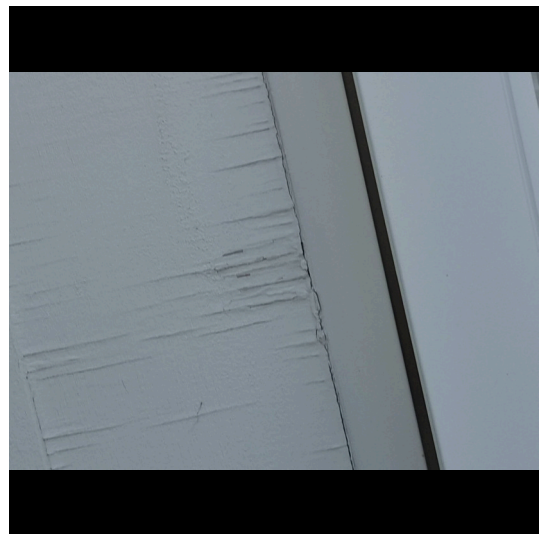
**Ydervægge****SKADE:**

Træbeklædningen omkring vinduer og døre fremstår udtørret, vindridset og med nedslidt overfladebehandling

**NOTE:**

Omfanget er på nuværende tidspunkt begrænset, hvorfor der kun skønnes mindre risiko for skadeudvikling.

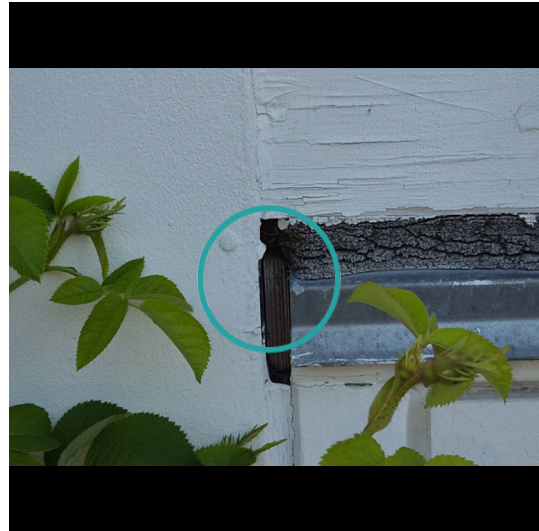
## Døre/vinduer/porte

### SKADE:

Der mangler fuger mellem vinduet til køkken og facaden

### RISIKO:

Der er risiko for fugtindtrængen og skader på de underliggende/bagvedliggende konstruktioner på kort sigt.

Snedker

## Eftergang af fuger

Udbedringseksempel: Eftergang af fuger. Kontaktflader mellem fuger og omgivende bygningsdele afrenses. Udrensning/udkradsning af eksisterende fuger, stopning, fugeunderlag og elastisk fuger.

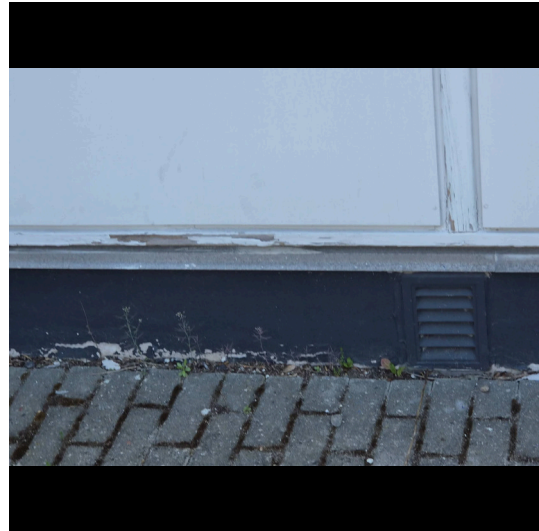
**Fundament/sokkel****SKADE:**

Ventilationsriste til krybekælder/ventileret hulrum sidder for tæt på terræn.

**NOTE:**

Der er bygge betonkasse omkring ventilationsriste mod haven og terræn mod vej hælder væg fra bygningen og konstruktionen har henstået sådan i en længere årrække uden følgeskader, der vurderes derfor ikke at være nærliggende risiko for skade.

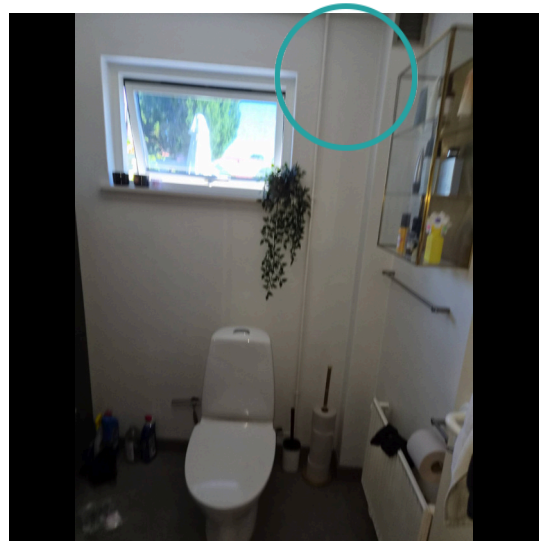
**Stueplan****SKADE:**

Der er kun rumaftræk gennem vindue i rummet og rør i loftet

**NOTE:**

Der ses ingen tegn på skade ved besigtigelsen.

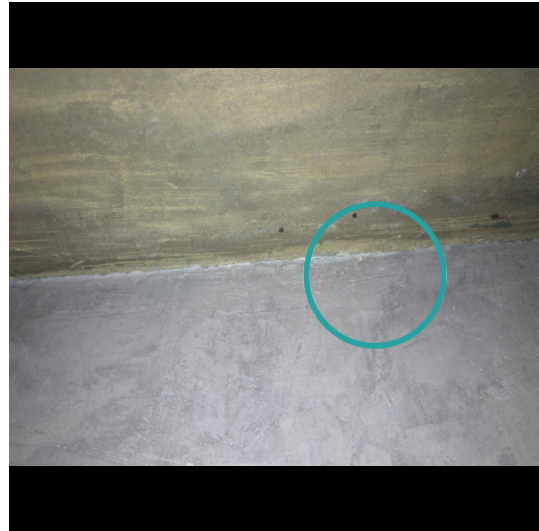
## Stueplan

### SKADE:

Der er revener/åbninger i hjørnefugerne i bruseniche ved gulv

### RISIKO:

Der er tale om fuger, som er direkte vandbelastede, hvorfor der er risiko for skader på de omkringliggende konstruktioner og installationer.

### Murer

## Eftergang af fuger

Udbedringseksempel: Eftergang af fuger i vådrum. Eksisterende fuger udskæres. Underlaget rengøres omhyggeligt, fugesider affedtes. Fugemassen påføres ved brug af flisebræt, og smøres ud for at fylde mellemrummet mellem fliser og klinker.

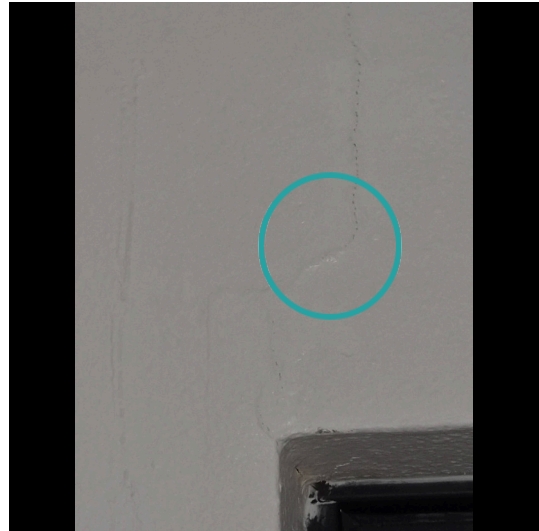
**Stueplan****SKADE:**

Indvendige vægge har revner, f.eks. over døre og vinduer og ved i plade/elementsamlinger

**NOTE:**

Omfanget er på nuværende tidspunkt så begrænset, at der ikke skønnes at være nogen risiko. Forholdet gælder for både stueetagen og 1 sal

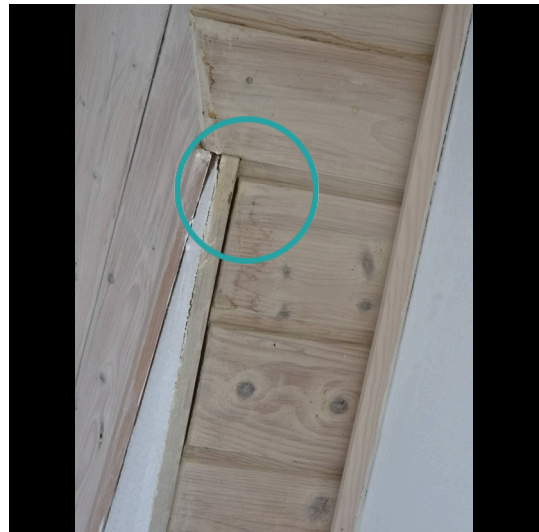
**1 sal****SKADE:**

Der er fugtskjolder på loftet/skråvæggen ved samling imellem væg og det buede loft

**NOTE:**

Der var ikke tale om opfugtninger på besigtigelsestidspunktet. Der vurderes at være tale om ældre fugtskjolder fra tidligere utætheder/vandskader.

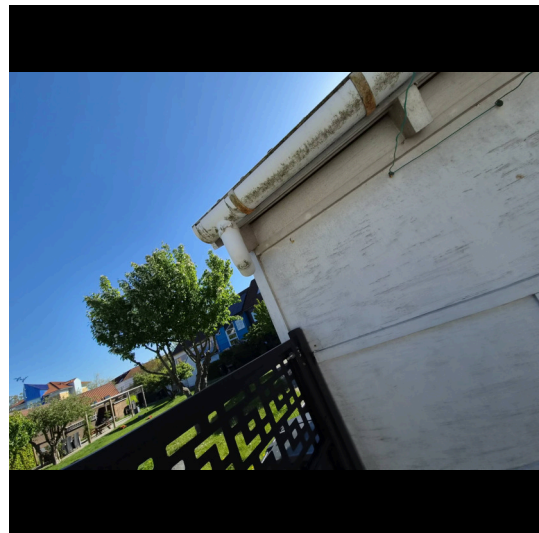
**Tag****SKADE:**

Der er ikke nedløb på tagrende til skur

**RISIKO:**

Der er risiko for skade på andre bygningsdele (sokkel).

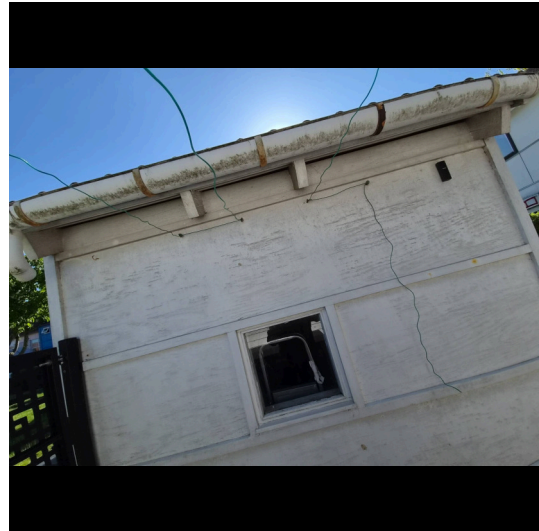
## Tag

**SKADE:**

Rendejern under tagrender og befæstigelse ved tagnedløb fremstår med rust

**RISIKO:**

Det vurderes, at skaden kan udvikle sig på længere sigt.

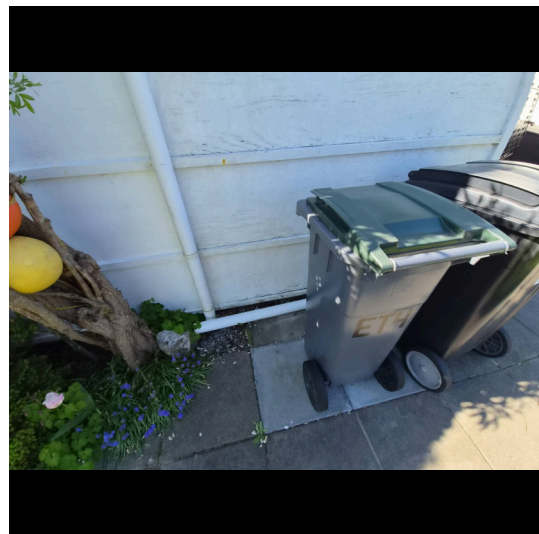
## Ydervægge

**SKADE:**

Træbeklædningen er nedbrudt på alle sider

**RISIKO:**

Det må påregnes, at forholdet vil udvikle sig på længere sigt.
