# REAL

Realsyn+ for

Bøgely 35,  
6100 Haderslev

Dato for besigtigelse: 15-05-2026

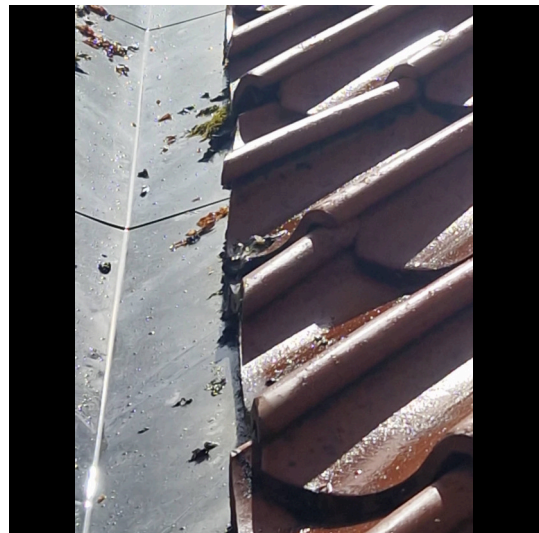
**Tag****SKADE:**

Der er konstateret et par enkelte tagsten, der er gledet ned i skotrenden mod vest.

**RISIKO:**

Der er risiko for fugtindtrængning i de underliggende lægter m.m., hvilket på længere sigt kan medføre nedbrydning.

**Udskiftning af tagsten**

Udbedringseksempel: Udskiftning af tagsten. Tagsten oplægges på lægteunderlaget og fastgøres til dette med bindere Ø 3 mm, som JP-tagstensbindere i hver 3. sten - diagonalbinding.

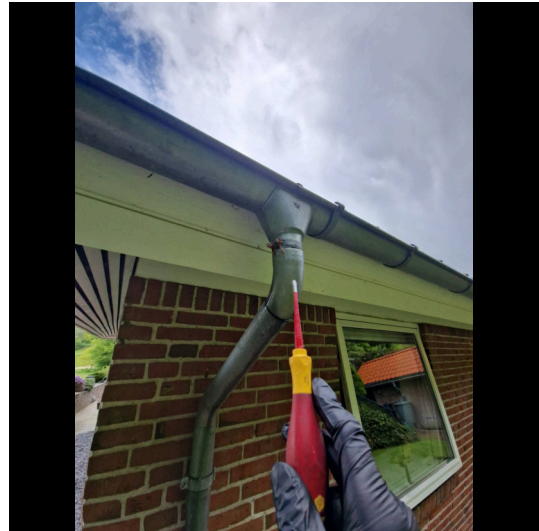
**SKADE:**

Samlingerne ved tagnedløb og tagrende er ikke tætsluttende mod nord.

**NOTE:**

Omfanget er på nuværende tidspunkt så begrænset, at der ikke skønnes at være nogen risiko.

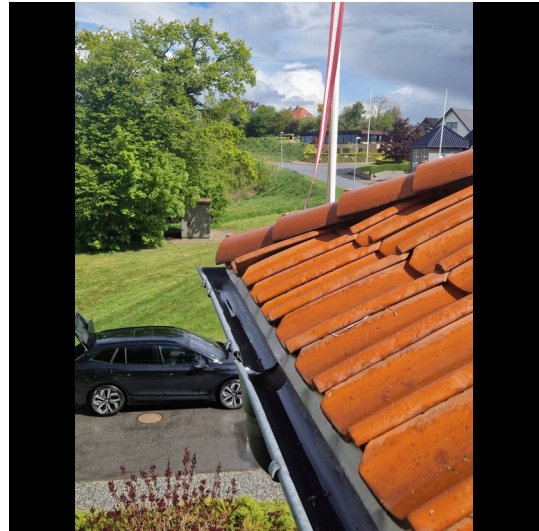
### SKADE:

Der mangler rygningsbånd/tætning.

### RISIKO:

Der er risiko for vandindtrængning og følgeskader på de underliggende konstruktioner på længere sigt.

## Udskiftning af tagsten

Udbedringseksempel: Udskiftning af tagsten. Tagsten oplægges på lægteunderlaget og fastgøres til dette med bindere Ø 3 mm, som JP-tagstensbindere i hver 3. sten - diagonalbinding.

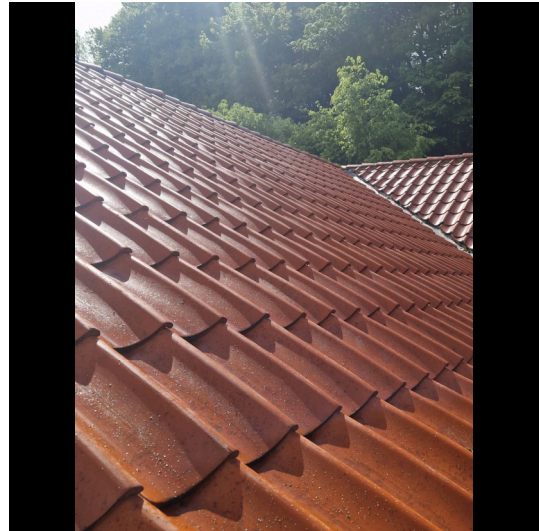
**Tag****SKADE:**

Tagsten ligger ujævnt eller skævt i mindre grad. Det ses f.eks. vest.

**NOTE:**

Omfanget er på nuværende tidspunkt så begrænset, at der ikke skønnes nærliggende risiko for skadeudvikling.

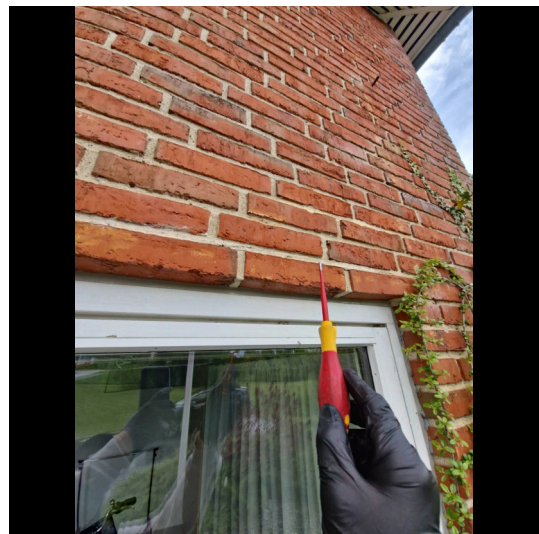
**Ydervægge****SKADE:**

Der er enkelte revnedannelser i murværk, det ses bl.a. mod nord over vindue.

**NOTE:**

Forholdet vurderes, at være af mindre alvorlig karakter.

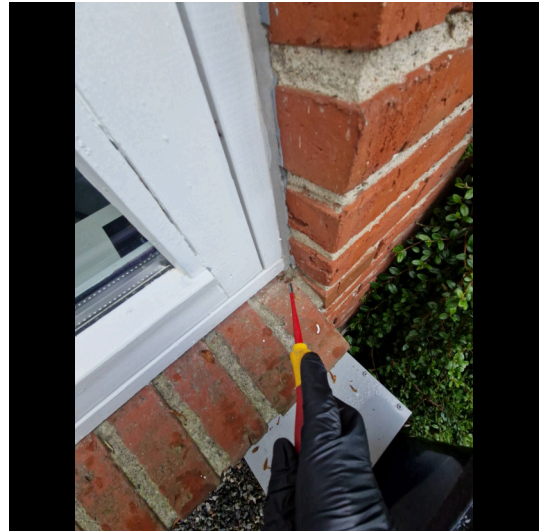
**Døre/vinduer/porte****SKADE:**

Fuger omkring døre og vinduer har mistet elasticiteten og er revnede i overfladen, det ses bl.a. mod nord og øst.

**NOTE:**

Omfanget er pt. begrænset, hvorfor der ikke skønnes nærliggende risiko for skade.

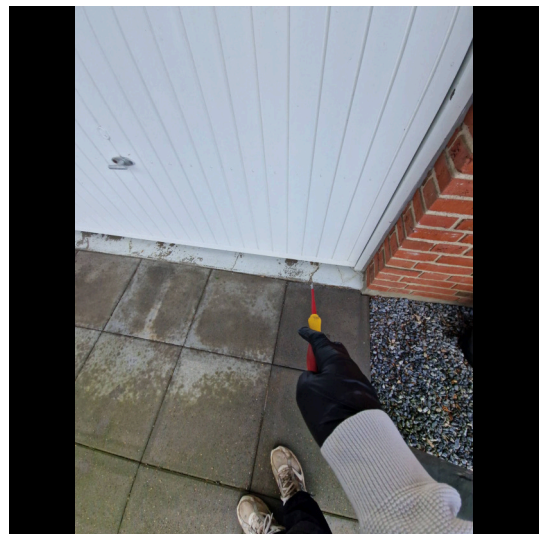
**Fundament/sokkel****SKADE:**

Sokkelpuds er i områder revnet og har mangelfuld vedhæftning til underlaget, samt der ses revner i sokkel, det ses bl.a. mod nord og øst. .

**NOTE:**

Omfanget er på nuværende tidspunkt så begrænset, at der ikke skønnes at være nogen risiko.

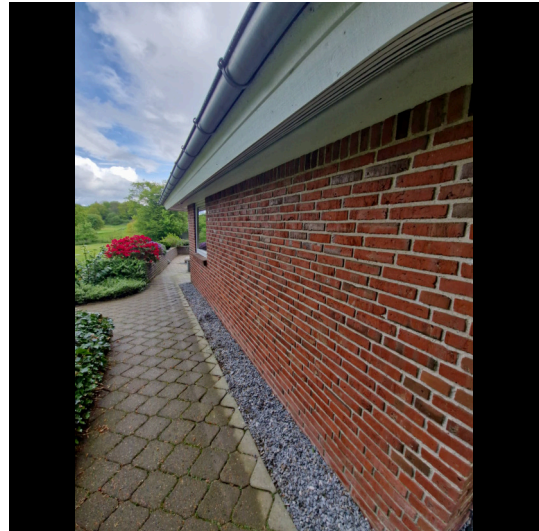
**SKADE:**

Sokkelhøjden er, på grund af terrænniveauet, ikke tilstrækkelig mod syd og vest.

**NOTE:**

Det vurderes ikke at forholdet medføre opfugtning af betydning i de våde perioder.

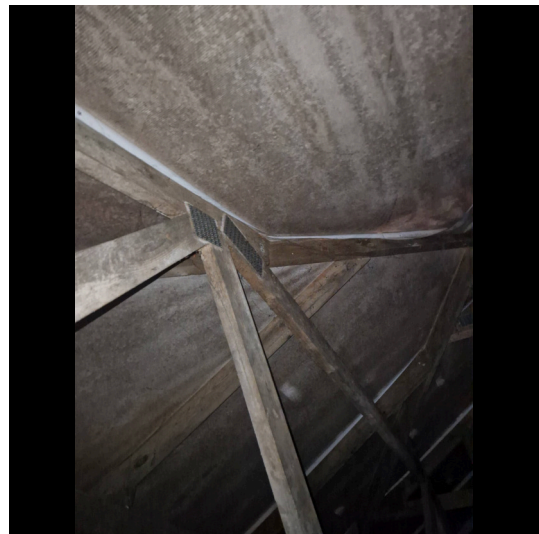
### SKADE:

Undertaget er med misfarvninger.

### RISIKO:

Forholdet vurderes at skyldes utilstrækkelig ventilation af tagkonstruktionen

## Udbedring af skade

Opgaven har ikke været mulig at prissætte, det anbefales at kontakte en tømrer med henblik på udredning af opgaven og tilbud på udbedring.

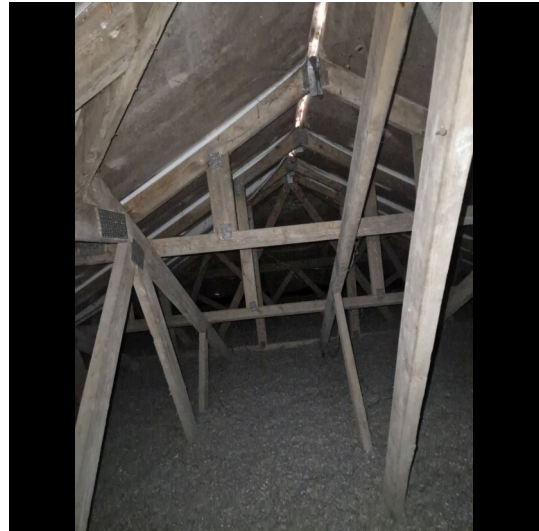
### SKADE:

Der er ikke tilstrækkelig ventilation af tagkonstruktionen ved kip.

### RISIKO:

Ventilation af konstruktionen er mindre end anbefalinger angiver, og der ses fugtskjolder på undertaget.

## Udbedring af skade

Opgaven har ikke været mulig at prissætte, det anbefales at kontakte en tømrer med henblik på udredning af opgaven og tilbud på udbedring.

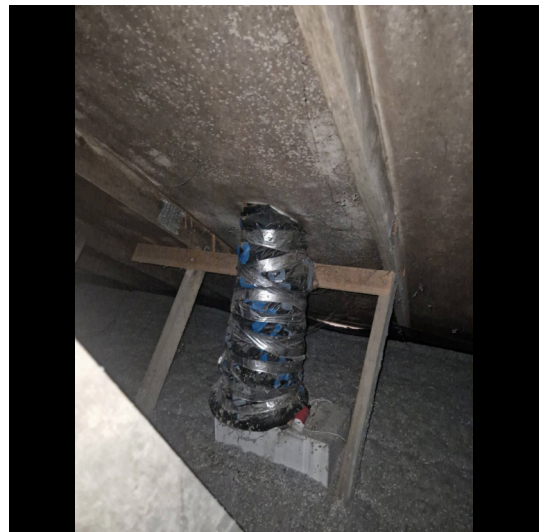
### SKADE:

Gennemføring i undertag er ikke tætsluttende/ mangler gennemførelseskrave

### RISIKO:

Det vurderes, at der er risiko for fugtindtrængning og følgeskader i de underliggende konstruktioner.

## Udbedring af skade

Opgaven har ikke været mulig at prissætte, det anbefales at kontakte en tømrer med henblik på udredning af opgaven og tilbud på udbedring.

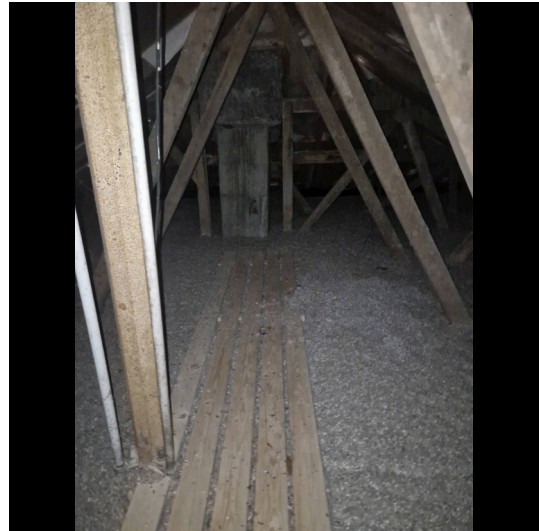
**SKADE:**

Skorstenen er med misfarvninger.

**NOTE:**

Forholdet var tørt ved fugtmåling og skønnes derfor af ældre dato.

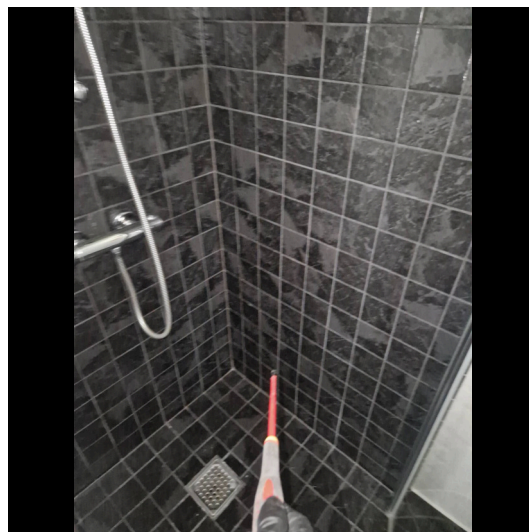
### SKADE:

Der er gulvklinter og vægfliser med mangelfuld vedhæftning til underlaget i brusenichen

### RISIKO:

Der er tale om gulv og væg med direkte vandbelastning, hvorfor der er risiko for skader på de omkringliggende konstruktioner og installationer.

## Udskiftning af klinker/fliser

Udbedringseksempel: Udskiftning af fliser/klinker. Aftagning af fliser/klinker. Underlaget rengøres omhyggeligt. Svummelag af cement og fint sand 1:1 arbejdes ind i underlaget. Afretningslag af slidlagsbeton 0-4 mm udlægges, komprimeres og afrettes, lagtykkelse 20 mm. Flexibel fliseklæb, 3,5 kg/m<sup>2</sup>, påføres. fliser/klinker udlægges, fuges med cementbaseret fugemasse og afrenses. I overgang væg og gulv fuges med silicone fugemasse.

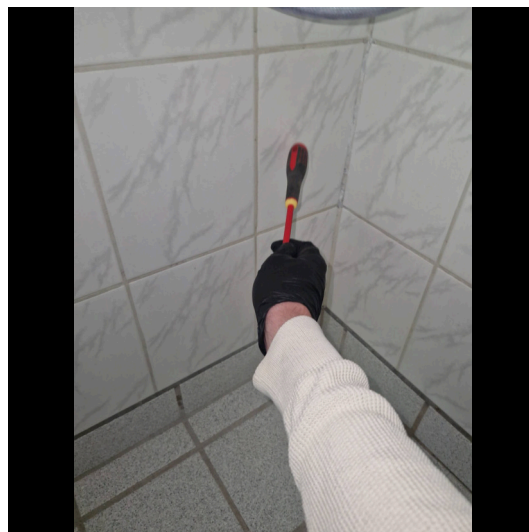
### SKADE:

Der er gulvklinter og vægfliser med mangelfuld vedhæftning til underlaget i brusenichen

### RISIKO:

Der er tale om gulv og væg med direkte vandbelastning, hvorfor der er risiko for skader på de omkringliggende konstruktioner og installationer.

## Udskiftning af klinker/fliser

Udbedringseksempel: Udskiftning af fliser/klinker. Aftagning af fliser/klinker. Underlaget rengøres omhyggeligt. Svummelag af cement og fint sand 1:1 arbejdes ind i underlaget. Afretningslag af slidlagsbeton 0-4 mm udlægges, komprimeres og afrettes, lagtykkelse 20 mm. Flexibel fliseklæb, 3,5 kg/m<sup>2</sup>, påføres. fliser/klinker udlægges, fuges med cementbaseret fugemasse og afrenses. I overgang væg og gulv fuges med silicone fugemasse.

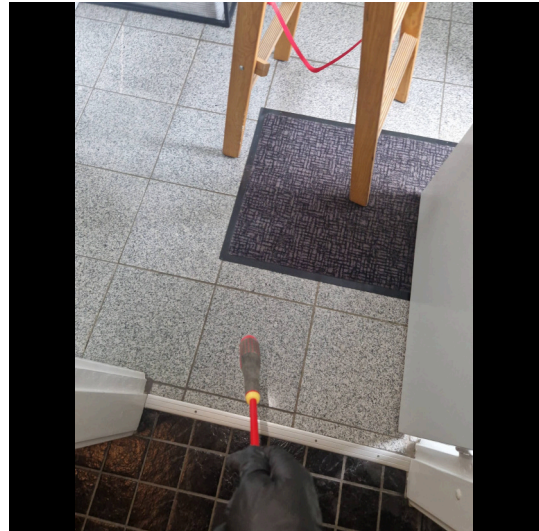
**Stueplan****SKADE:**

Der er gulvklinker med mangelfuld vedhæftning til underlaget, det ses bl.a. mod badeværelset.

**NOTE:**

Der er tale om et mindre område, som ikke er vandbelastet. Der vurderes derfor ikke at være nærliggende risiko for skader.

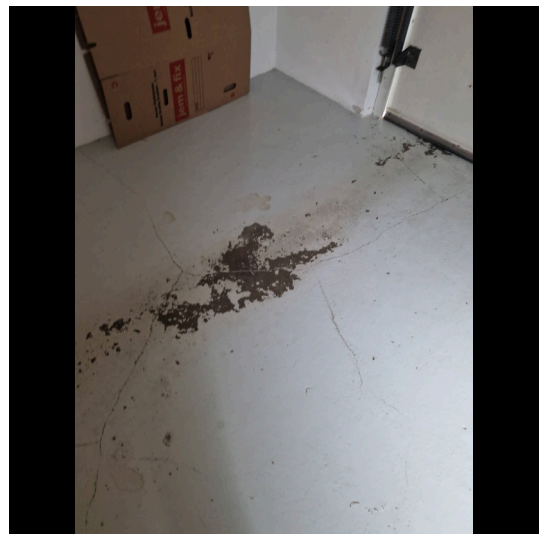
**Kælder****SKADE:**

Der er revner i betongulvet

**NOTE:**

Forholdet er begrænset og vil formentlig ikke udvikle sig.

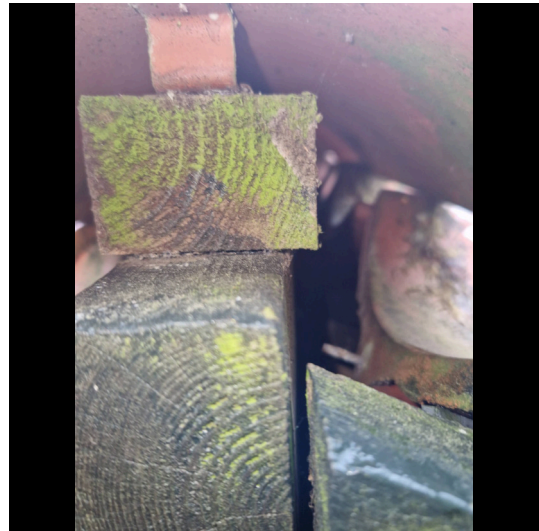
**Tag****SKADE:**

Der mangler rygningbånd og ende tagsten.

**RISIKO:**

Der er en potentiel risiko for indtrængning af fugt som følge af slagregn og fygnesne.

**NOTE:**

Der ses opfugtning af lægter.

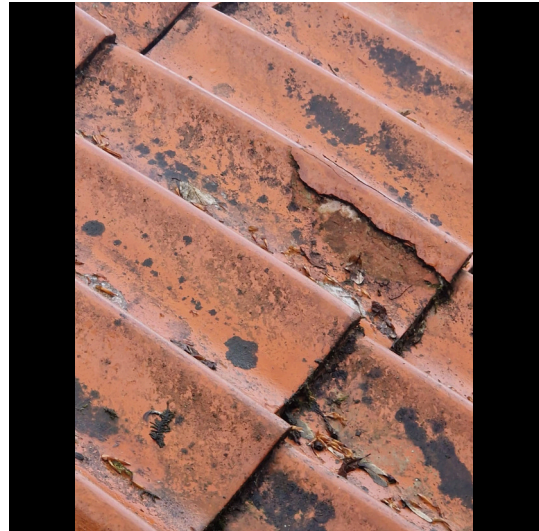
**SKADE:**

Tagsten har afskalninger, det ses mod øst.

**RISIKO:**

Der er risiko for at forholdet kan udvikle sig på længere sigt og give skader.
