Realsyn+ for

Egesvinget 2,
4180 Sorø

Dato for besigtigelse: 20-03-2026

LITRA A - Beboelse

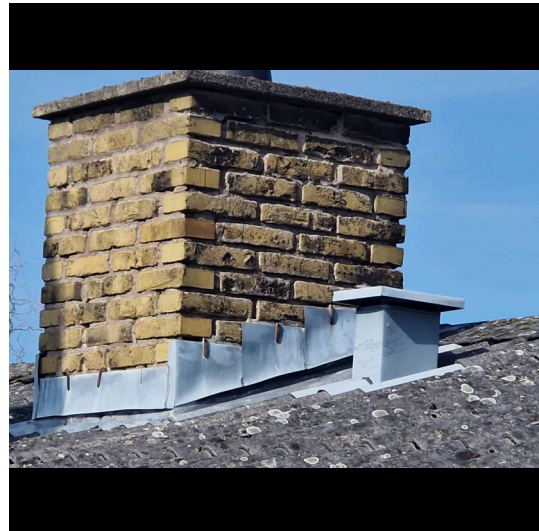
Skorsten fremstår med løse og defekte fuger, primært i toppen af skorsten

Forholdet vil udvikle sig yderligere på længere sigt.

Eftergang af fuger i skorsten

Udbedringseksempel: Eftergang af fuger i skorsten. Fuger udbedres ved udkradsning og omfugning. Skadede skorstenensfuger udkradses i fuld bredde til dybde min. 25 mm fra den færdige fugeoverflade. Hele fugen udfyldes efterfølgende.

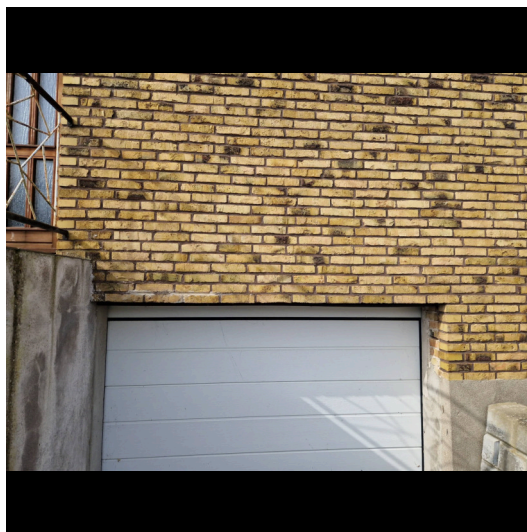
Fuger revner over ståltegl ved port til garage og over kældervinduer bl.a mod have

Skaden kan udvikle sig over en længere årrække.

Udkradsning og udbedring af fuger

Udbedringseksempel: Eftergang af fuger. Forvitrede/løse fuger, synlige revner og huller i fuger udbedres ved udkradsning og omfugning. Fuger udkradses i fuld bredde til dybde min. 15 mm fra den færdige fugeoverflade. I ældre facader udkradses til dybde min. 25 mm. Efter rengøring og vanding efterfuges med tilbageliggende fuger.

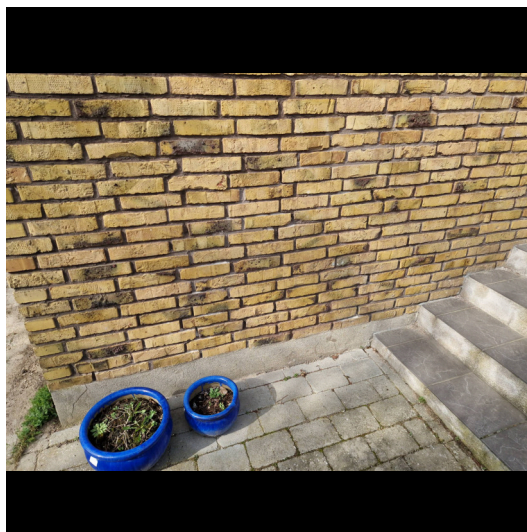
Der er områder med porøse og udfaldne/udvaskede fuger i murværket, ses f.eks. mod have primært det nederste stykke af murværk ved trappe, samt større revne i gavle

Det vurderes, at skaden kan udvikle sig på længere sigt.

Udkradsning og udbedring af fuger

Udbedringseksempel: Eftergang af fuger. Forvitrede/løse fuger, synlige revner og huller i fuger udbedres ved udkradsning og omfugning. Fuger udkradses i fuld bredde til dybde min. 15 mm fra den færdige fugeoverflade. I ældre facader udkradses til dybde min. 25 mm. Efter rengøring og vanding efterfuges med tilbageliggende fuger.

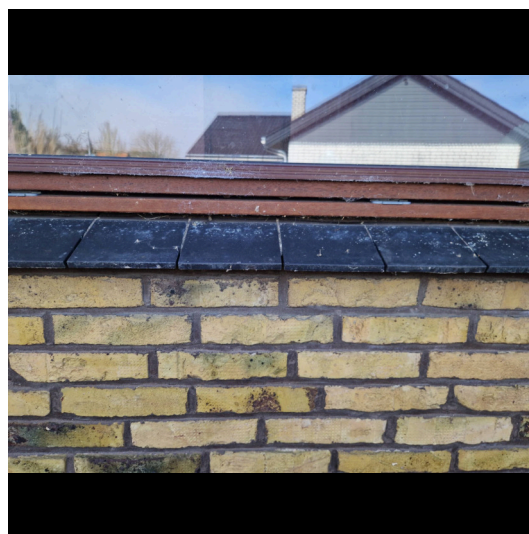
Der er defekte fuger i sålbænke ved vinduer f.eks. mod have

Der kunne ikke registreres følgeskader ved besigtigelsen, og der vurderes ikke at være nærliggende risiko for skade.

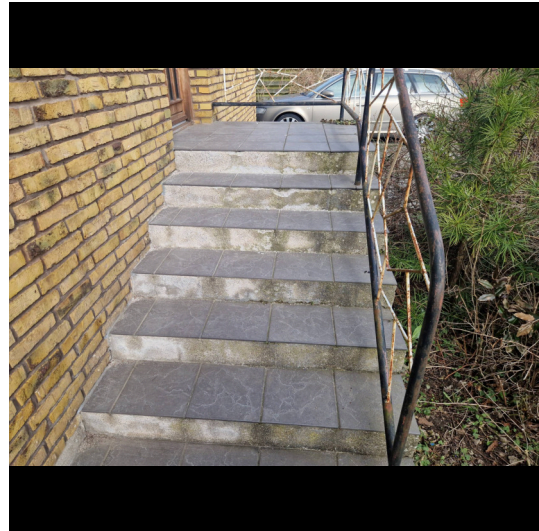
Flere klinker på trappe mod stueetage har manglende vedhæftning, samt der er afskalninger ved forkant af trin

Det vurderes, at skaden kan udvikle sig på længere sigt.

Udskiftning af klinker på trappe

Udbedringseksempel: Udskiftning af klinker på grund/stødtrin. Klinker på trappetrin afhugges, betonlaget afrensnes og forbehandles. Naturklinker udlægges på grund- og stødtrin. Klinkerne fuges med cementbaseret, frost- og vandfast fugemasse. Forudsættes at trinstørrelsen er 40 cm x 120 cm ekskl. evt respos.

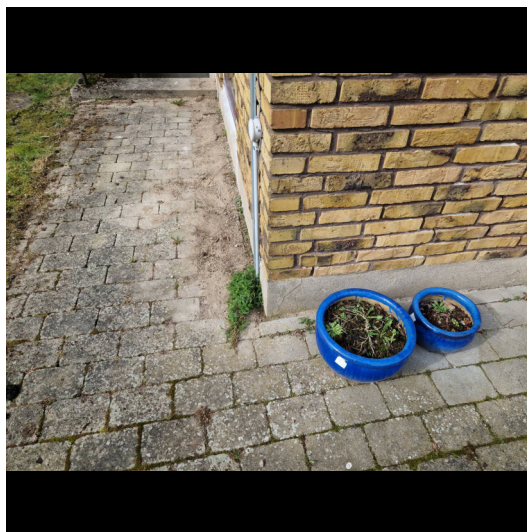
Der er enkelte revner i sokkel især ved hjørne mod vej

Der kunne ikke registreres følgeskader ved besigtigelsen, og der vurderes ikke at være nærliggende risiko for skade.

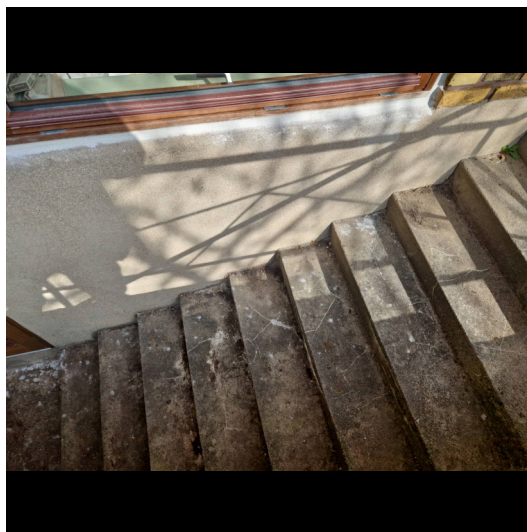
Trappeløb til kælder har revnedannelser, i trin og i vanger.

Forholdet skønnes fortsat at udvikle sig på længere sigt.

Eftergang af puds på trappevange

Udbedringseksempel: Eftergang af puds på trappevange. Afskalninger og løst puds på trappevange. Porøs, løstsiddende puds afhugges, dybde min. 10 mm, kant 90°. Grundes og slutpudses med mørtel af samme type som den øvrige puds og afdækkes mod udtørring i ca. 10 dage. Ved evt. reparation ved terræn føres mørtlen min. 100 mm under terræn.

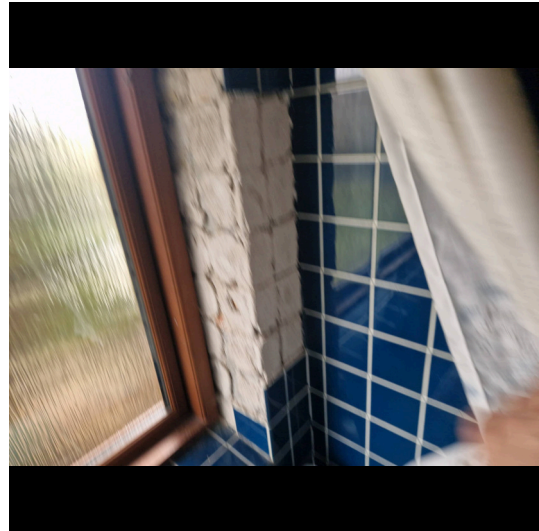
Der er flere vægfliser med mangelfuld vedhæftning til underlaget i bruseområdet, og flere er fladet ned, samt fuger omkring badekar defekt

Der er tale om vægge med direkte vandbelastning, hvorfor der er risiko for skader på de omkringliggende konstruktioner og installationer.

Udskiftning af klinker/fliser

Udbedringseksempel: Udskiftning af vægfliser. Vægfliser aftages. Underlaget rengøres omhyggeligt. Overflader primes og forsegles i hjørner, omkring rørgennemføringer og ved overgang væg/gulv. Heldækkende tætningsmasse påføres. Vægfliser opsættes, fuges og afrenses. I hjørner, og i overgang væg og gulv samt omkring sanitære installationer fuges med elastisk, vådrums siliconefugemasse.

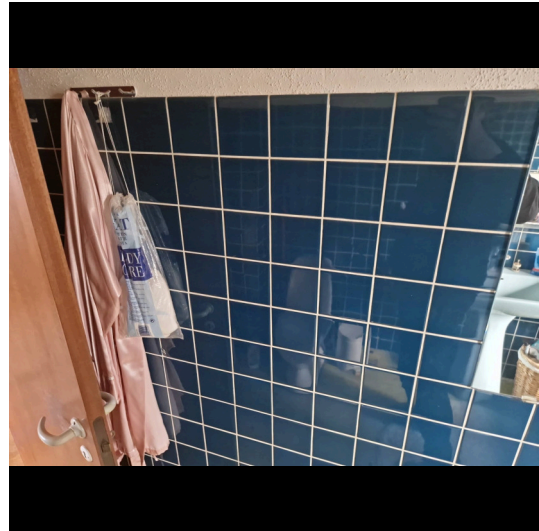
Der er flere vægfliser med mangelfuld vedhæftning til underlaget uden for vådzone

Det vurderes, at skaden kan udvikle sig på længere sigt.

Udskiftning af klinker/fliser

Udbedringseksempel: Udskiftning af vægfliser. Vægfliser aftages. Underlaget rengøres omhyggeligt. Overflader primes og forsegles i hjørner, omkring rørgennemføringer og ved overgang væg/gulv. Heldækkende tætningsmasse påføres. Vægfliser opsættes, fuges og afrenses. I hjørner, og i overgang væg og gulv samt omkring sanitære installationer fuges med elastisk, vådrums siliconefugemasse.

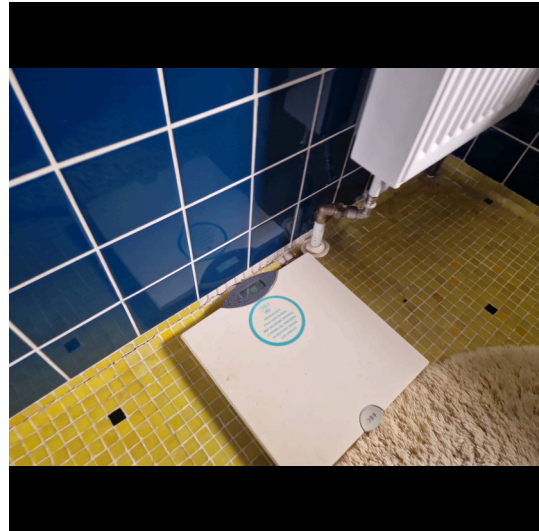
Der er enkelte gulvklinter med mangelfuld vedhæftning til underlaget under vægfliser mod kældertrappe samt er revnet samme sted

Da der er tale om områder uden direkte vandpåvirkning, skønnes der ikke nærliggende risiko for følgeskader. Den svigtende vedhæftning er dog af en sådan karakter, at forholdet kan udvikle sig på længere sigt med risiko for svigt/revner i klinker og fuger.

Udskiftning af klinker/fliser

Udbedringseksempel: Udskiftning af klinker/fliser og vådrumsbehandling. klinker/fliser aftages. Underlaget rengøres omhyggeligt. Gulvet vådrumsbehandles. Der skal anvendes et komplet system til vandtætning med produkter fra samme godkendelse. Overflader primes og forsegles i hjørner, omkring rørgennemføringer og ved overgang væg/gulv. Heldækkende tætningsmasse påføres. Gulvklinter udlægges, fuges og afrenses. I hjørner, og i overgang væg og gulv samt omkring sanitære installationer fuges med elastisk, vådrums siliconefugemasse.

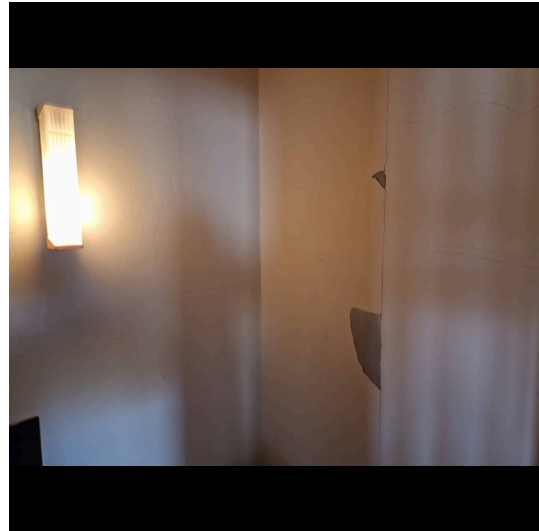
Der er registreret revner i vægge

Revnerne er på steder hvor de kan forventes (samlinger m.m.) og skønnes uden konstruktiv betydning.

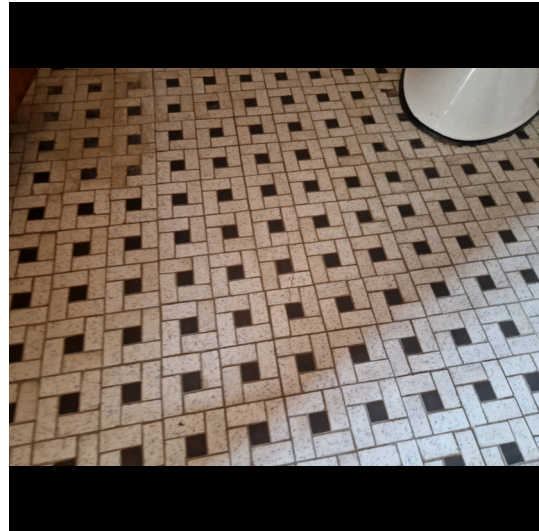
Der er revnede gulvklinter og flere gulvklinter er med mangelfuld vedhæftning

Da der er tale om områder uden direkte vandpåvirkning, skønnes der ikke nærliggende risiko for følgeskader. Den svigtende vedhæftning er dog af en sådan karakter, at forholdet kan udvikle sig på længere sigt med risiko for svigt/revner i klinker og fuger.

Udskiftning af klinker/fliser

Udbedringseksempel: Udskiftning af klinker/fliser og vådrumsbehandling. klinker/fliser aftages. Underlaget rengøres omhyggeligt. Gulvet vådrumsbehandles. Der skal anvendes et komplet system til vandtætning med produkter fra samme godkendelse. Overflader primes og forsegles i hjørner, omkring rørgennemføringer og ved overgang væg/gulv. Heldækkende tætningsmasse påføres. Gulvklinter udlægges, fuges og afrenses. I hjørner, og i overgang væg og gulv samt omkring sanitære installationer fuges med elastisk, vådrums siliconefugemasse.

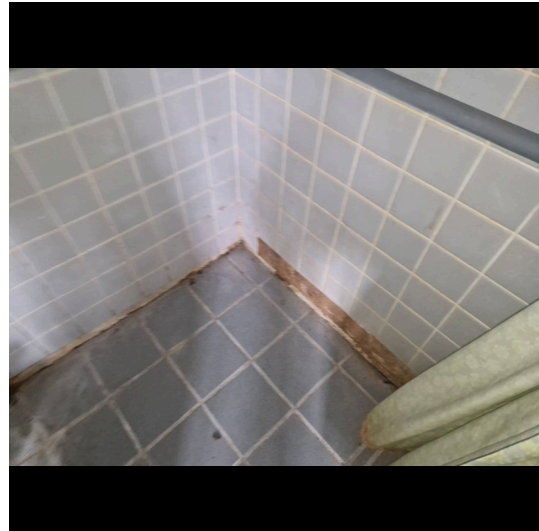
Der er flere vægfliser med mangelfuld vedhæftning til underlaget i bruseområdet, samt vægfliser er faldet ned

Der er tale om vægge med direkte vandbelastning, hvorfor der er risiko for skader på de omkringliggende konstruktioner og installationer.

Udskiftning af klinker/fliser

Udbedringseksempel: Udskiftning af vægfliser. Vægfliser aftages. Underlaget rengøres omhyggeligt. Overflader primes og forsegles i hjørner, omkring rørgennemføringer og ved overgang væg/gulv. Heldækkende tætningsmasse påføres. Vægfliser opsættes, fuges og afrenses. I hjørner, og i overgang væg og gulv samt omkring sanitære installationer fuges med elastisk, vådrums siliconefugemasse.

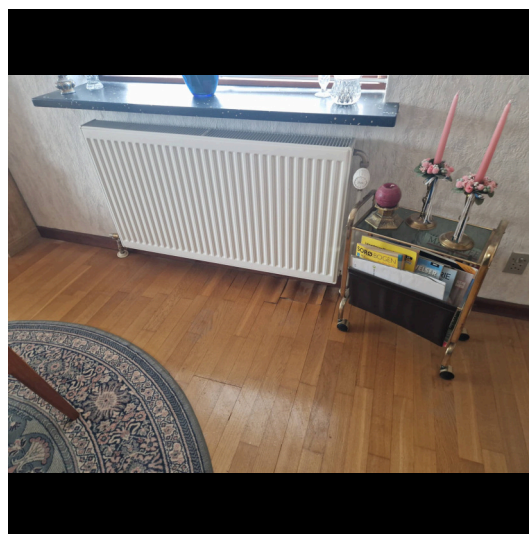
Trægulv er skadet under radiator mod vest

Omfanget er på nuværende tidspunkt så begrænset, at der ikke skønnes at være nogen risiko.

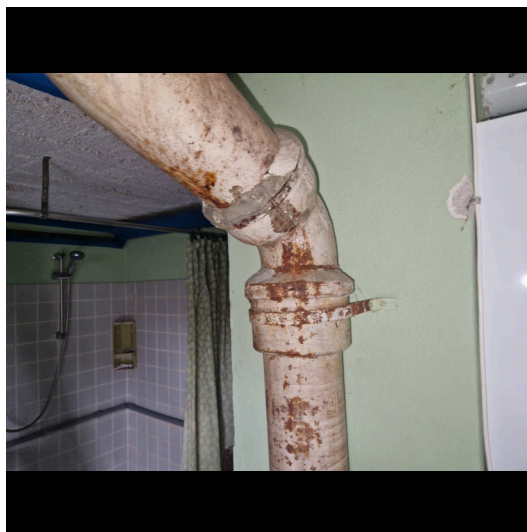
Faldstamme er tæret

Der er tale om korrosion i en grad, som giver risiko for rørbrud/udsivning og dermed følgeskader på omkringliggende konstruktioner på længere sigt.

**4.592,00 Pr lbm*****Udskiftning af faldstamme**

Udbedringseksempel: Udskiftning af faldstamme. Den defekte faldstamme demonteres og bortkøres. Nyt faldstammesrør monteres.

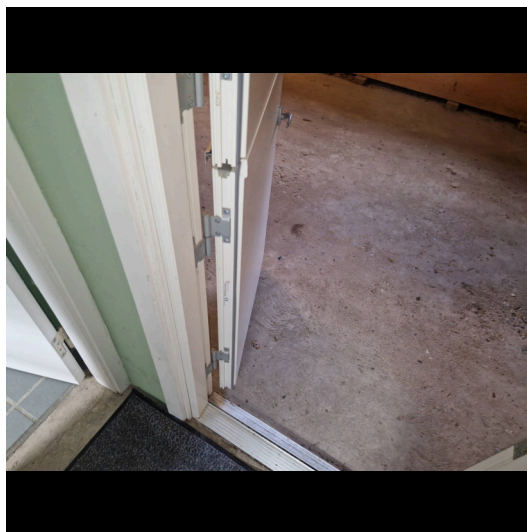
Der er ikke udført brandklassificeret dør, som opfylder de gældende brandkrav, mellem garage og kælderrum

Dette kan forårsage hurtig brandspredning ved brand og udgør derfor en personrisiko.

Montering af indvendig branddør

Udbedringseksempel: Udskifte med indvendig branddør, BD-30, malebehandlet. Indvendig dør, karm, indfatninger og dørtrin udtages. Døren erstattes af ny indvendig branddør, EI2 30-C (BD-30), 900 x 2.100 mm, hvidmalet. Karm af fyrretræ, 28 x 147 mm. Døren leveres færdigmalet med hængsler, hvidmalet karm og lakeret bundstykke. Karmen fastgøres i væg med afstandsklodser, karmskruer og dækpropper, i alt 6 stk. Indfatninger af 15 x 68 mm massivt, høvlet fyrretræ, klasse J10, bundstykke og fejelister af 13 x 16 mm lakeret bøgetræ monteres. Døren monteres med synlige hængsler og dørgreb af rustfrit stål samt dørlukker, som Dorma TS 93. Indfatninger grundes med plinthe, lakeret og dørgræb af rustfrit stål og fuldspartles med akrylplastspartelmasse, stryges en gang med plastemalje og to gange med plastemalje, som MBK V 4156, funktionsklasse II.
