Realsyn+ for

Fynsvej 7,  
4600 Køge

### Bygningsoversigt

Dato for besigtigelse: 09-09-2026

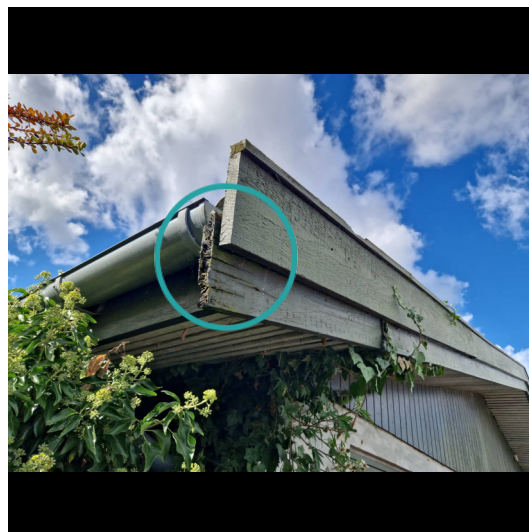
**Tag****SKADE:**

Vindskeder og dækbrædder mod nord og syd samt lidt udhængsbrædder mod syd er under nedbrydning

**RISIKO:**

Udviklingen skønnes at fortsætte, og det kan medføre svigt på længere sigt.

**Udskiftning af vindskede**

Udbedringseksempel: Udskiftning af vindskede. Vindskede med dækbræt udføres af ru brædder af fyrretræ, 5. sortering - kvinta, trykimprægneret iht. NTR-klasse AB. Vindskeden afsluttes med dækbræt.

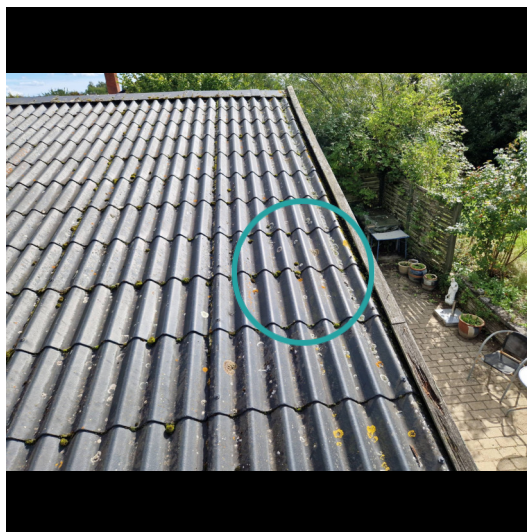
**SKADE:**

Tagflader fremstår med mindre nedbøjninger ved udhæng i gavle

**NOTE:**

Der er tale om en naturlig nedbøjning inden for et acceptabelt niveau, og forholdet skønnes af ældre dato uden nærliggende risiko for skade.

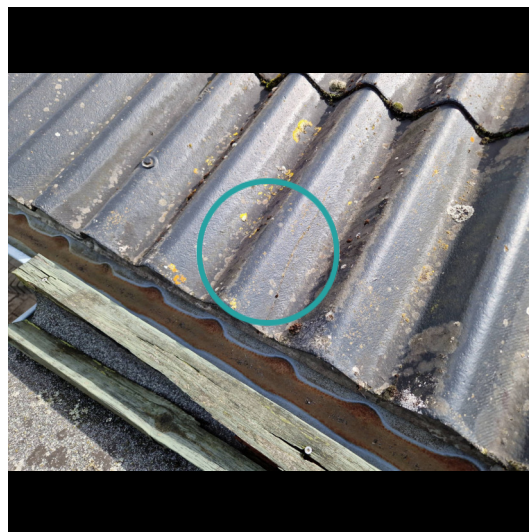
## SKADE:

Enkelte tagplader har begyndende revnedannelser. Det ses på begge tagflader

## RISIKO:

Der er risiko for at skaden kan udvikle sig på længere sigt, og der kan komme utætheder i taget, som kan medføre vandskade på de underliggende bygningsdele.

## Udskiftning af tagplader

Udbedringseksempel: Udskiftning af tagplader eks. som Cembrit oplægges på det eksisterende lægteunderlag, med tætningsbånd i bølgepladernes vandrette overlæg og fastgøres med indfarvede tagskruer, spændskiver og tætningskiver. Udhængsklodser af plast med ventilation monteres over nederste taglægte ved tagfod.

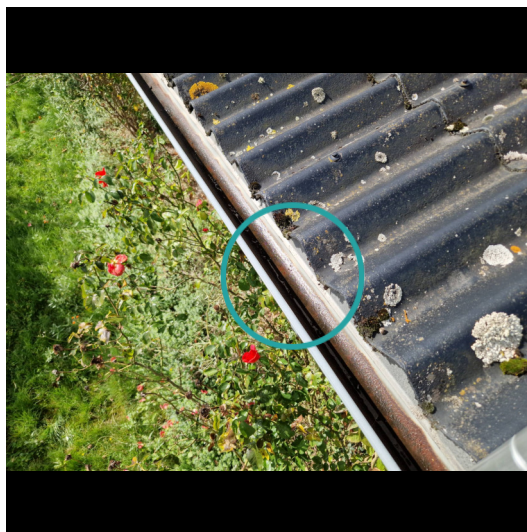
### SKADE:

Der er rust i tagrenderne

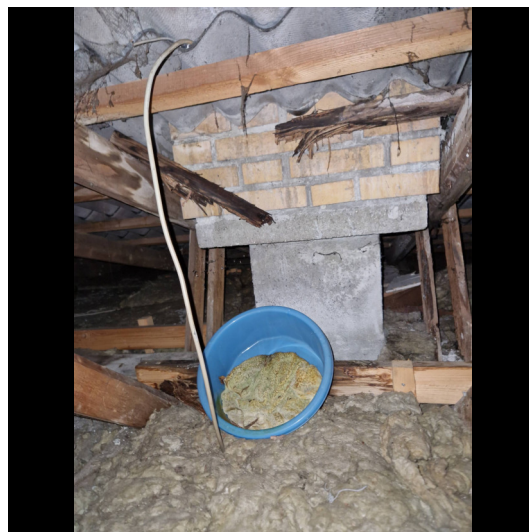
### SKADE:

Inddækningen mellem taget og skorstenen er ikke tæt

### RISIKO:

Forholdet kan fortsat udvikle sig, og der er nærliggende risiko for skader på andre bygningsdele.

### NOTE:

Træværk indvendigt i loftrum er fugtskadet og der er opstillet en balje.

## Udskiftning af skorstensinddækning

Udbedringseksempel: Udskiftning af skorstensinddækning. Skorstensinddækning aftages. Ny skorstensinddækning monteres i overgang mellem skorsten og tag.

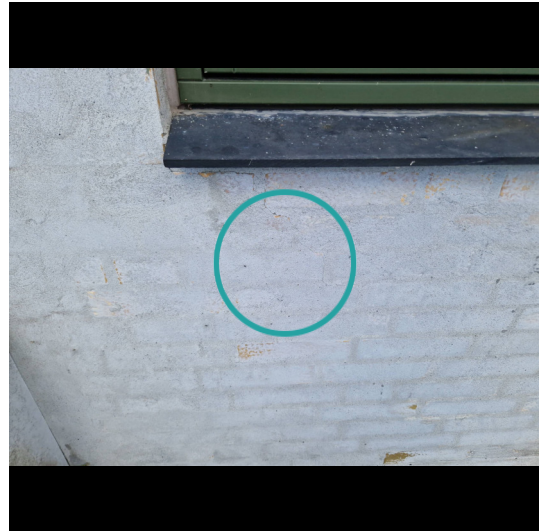
**Ydervægge****SKADE:**

Ydervægge har enkelte revner huset rundt, bl.a. mod nord

**NOTE:**

Nævnte revner er af begrænset størrelse – mindre bevægelse over en længere årrække vil givet forekomme – også efter evt. reparationer. Denne type revner er ikke unormale.

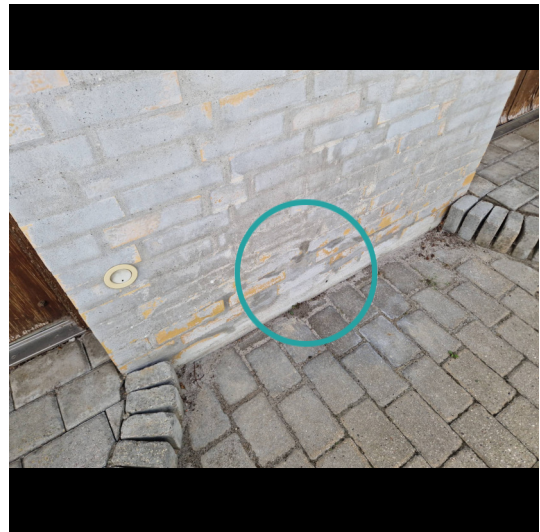
**Ydervægge****SKADE:**

Tyndpuds på ydermure er i områder med mangelfuld vedhæftning, afskalninger og revner, se f.eks. mod vest

**NOTE:**

Forholdet skønnes p.t. begrænset, men på længere sigt kan der ske udvikling.

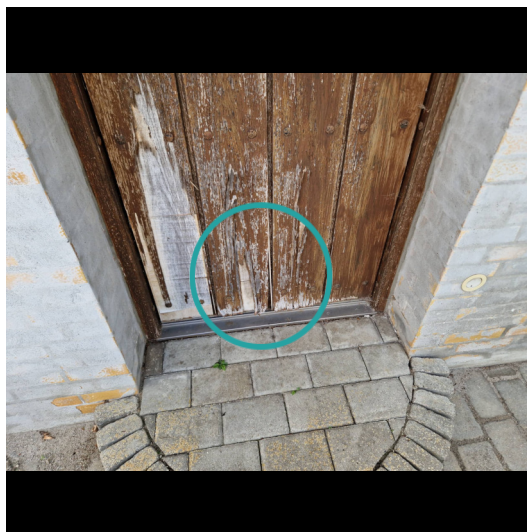
**Døre/vinduer/porte****SKADE:**

Der er nedbrydninger i døre mod vest

**RISIKO:**

Nedbrydningen vurderes at fortsætte på længere sigt.

**2.996,00 Pr styk****Udskiftning af nedbrudt træ**

Udbedringseksempel: Udskiftning af træ. Det nedbrudte træ skæres væk og et stykke træ af samme sort og densitet tildannes nøjagtigt og indsættes i stedet for det beskadigede. Det reparerede område grundes og malebehandles på begge sider. Døren afvaskes, slibes og males en gang.

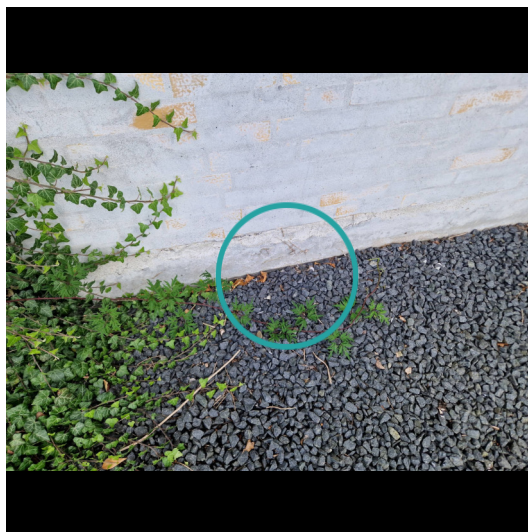
**Fundament/sokkel****SKADE:**

Sokkelpuds er i områder revnet og afskallet og har mangelfuld vedhæftning til underlaget, f.eks. mod vej

**RISIKO:**

Det vurderes, at skaden kan udvikle sig på længere sigt.

**Eftergang af sokkelpuds**

Udbedringseksempel: Eftergang af sokkelpuds. Evt. porøs, løstsiddende puds afhugges. Fundamentet afrenses, grundes og slutpudses med mørtel af samme type som den øvrige sokkelpuds. Mørtelen føres min. 100-150 mm under terræn. Maks synlighed på sokkelhøjde 200 mm.

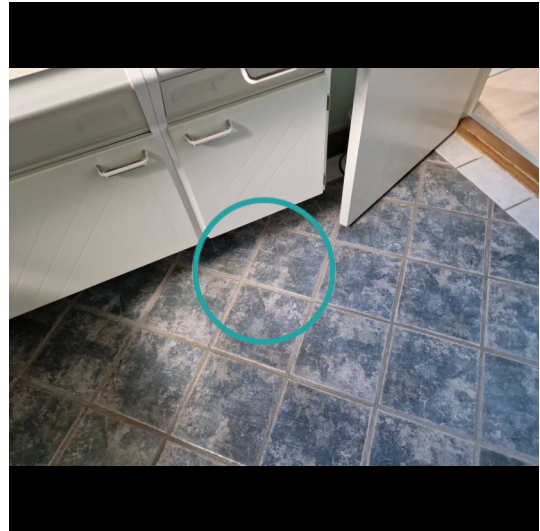
**Stueplan****SKADE:**

Der er gulvklinter med mangelfuld vedhæftning til underlaget ved dør og hen under vask

**NOTE:**

Der er tale om et mindre område, som ikke er vandbelastet. Der vurderes derfor ikke at være nærliggende risiko for skader.

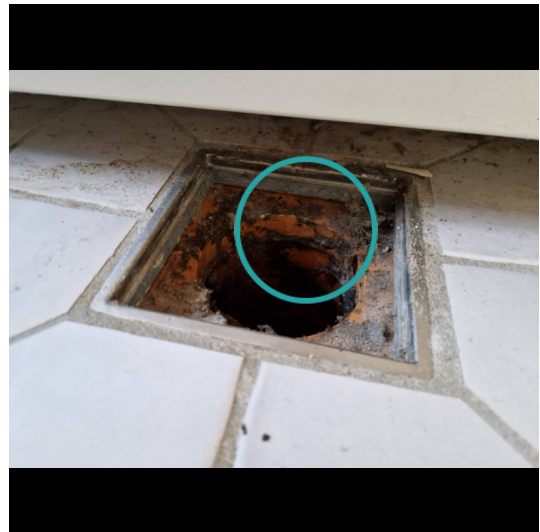
**Stueplan****SKADE:**

Der er monteret forhøjerrammer mellem afløbsskål og rist i gulvafløb. Gulvafløbet er ikke godkendt til forhøjerrammer

**NOTE:**

Gulvafløbet er ikke vandbelastet fra gulvoverfladen, og der skønnes derfor ikke at være nærliggende risiko for skader.

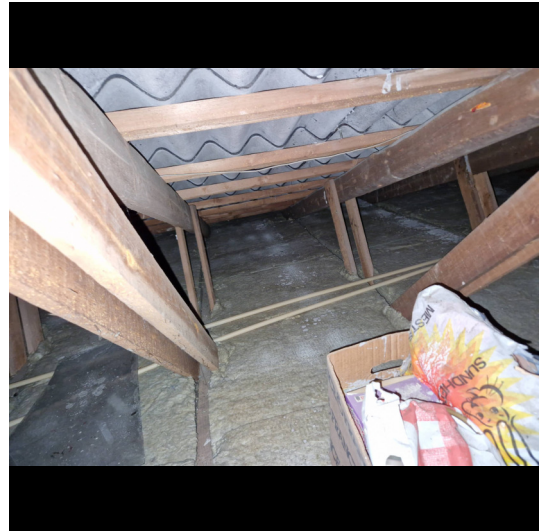
**Stueplan****SKADE:**

Der er tør afvaskningsslam på flere af tagrummets overflader

**NOTE:**

Afrensningsslammet kan indeholde asbest, hvorfor kontakt bør undgås. Såfremt det ønskes fjernet bør det ske i henhold til gældende anvisninger.

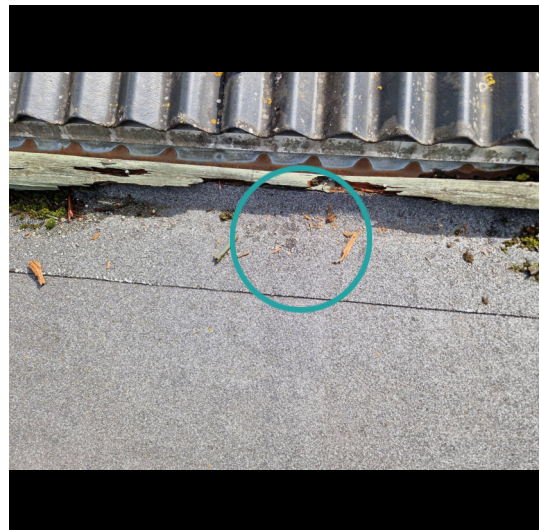
**Tag****SKADE:**

Dækbrædderne er nedbrudte hele vejen rundt

**RISIKO:**

Forholdet kan fortsat udvikle sig, og der er nærliggende risiko for skader på andre bygningsdele.

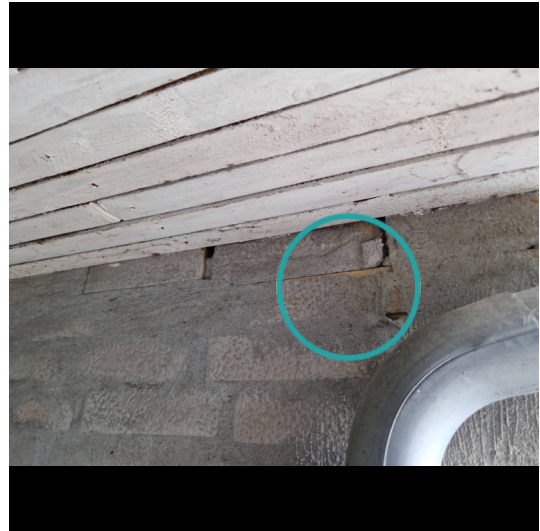
**Ydervægge****SKADE:**

Puds på ydermure er i områder med mangelfuld vedhæftning, afskalninger og revner, samt der er enkelte løse sten øverst i murværk

**NOTE:**

Forholdet skønnes p.t. begrænset, men på længere sigt kan der ske udvikling.

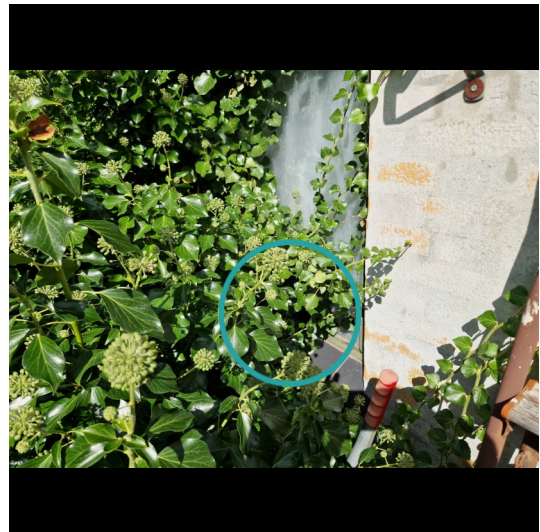
**Døre/vinduer/porte****SKADE:**

Der er nedbrydninger i dør og vindue mod udhus. Ruden i vinduet er også punkteret.

**RISIKO:**

Nedbrydningen vurderes at fortsætte på længere sigt.

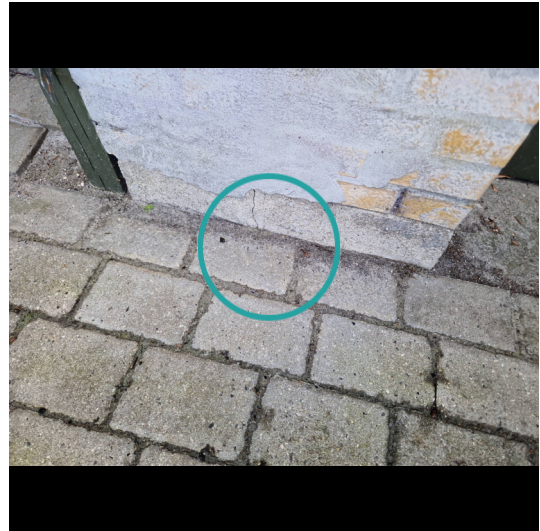
**Fundament/sokkel****SKADE:**

Der er enkelte revner i sokkel mod nord

**NOTE:**

Revnedannelserne skønnes at være i ro - mindre bevægelse over en længere årrække samt mindre revnedannelse efter reparation kan dog forekomme. Mindre revner er almindeligt forekommende i ældre bygninger.

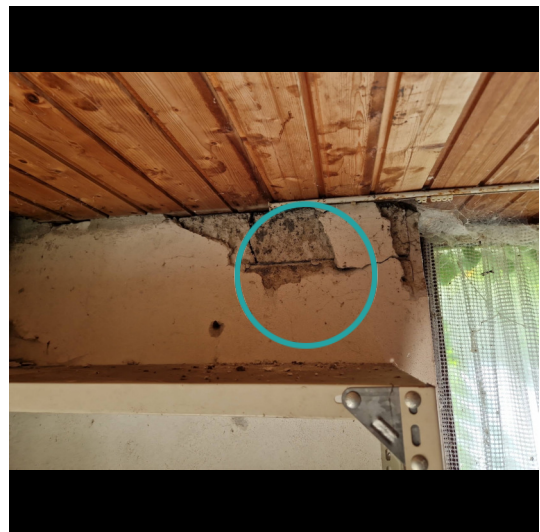
**Stueplan****SKADE:**

Der er revner og afskalninger i betongulve og i vægge

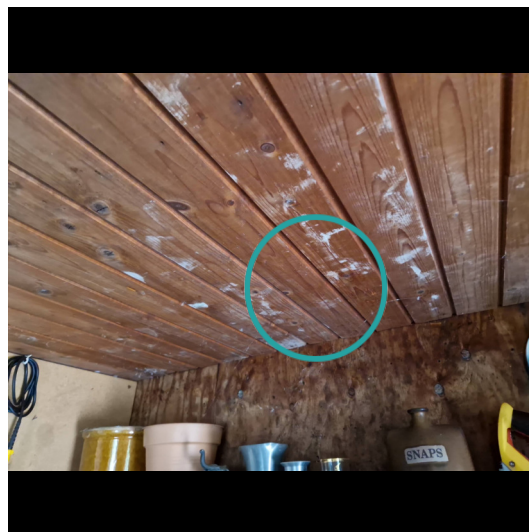
**SKADE:**

Der er fugtskjolder på loftet

**NOTE:**

Der var ikke tale om opfugtninger på besigtigelsestidspunktet.  
Der vurderes at være tale om ældre fugtskjolder fra tidligere  
utætheder/vandskader.
