Realsyn+ for

Ruerne 2,  
5620 Glamsbjerg

### Bygningsoversigt

Dato for besigtigelse: 13-07-2026

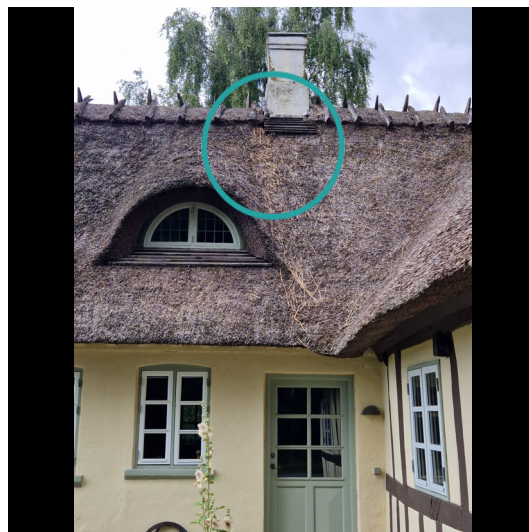
**Tag****SKADE:**

Der er hul i stråtaget ved skorsten, formentlig efter mår og i tagrum ses skader på isolering

**RISIKO:**

Forholdet kan fortsat udvikle sig, og der er nærliggende risiko for skader på andre bygningsdele.

**Udskiftning af tagbelægning af strå**

Udbedringseksempel: Udskiftning af tagbelægning af strå. Aftagning af tagbelægning af strå. Stråtag af tagrør, tykkelse 250 - 300 mm, afhængig af rørtype og længde af rørene, oplægges på den bærende konstruktion af spær og lægter og bindes.

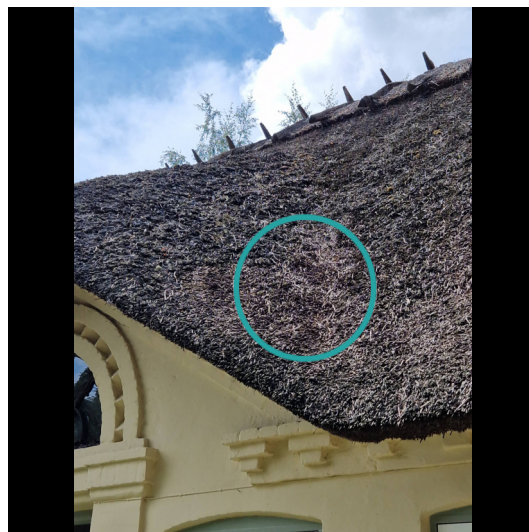
## Tag

**SKADE:**

Stråtaget fremstår i områder med påbegyndende nedslidning og med lunker samt lidt synlig bindetråd bla mod gårdsplads

**NOTE:**

Forholdet skønnes kun at udvikle sig på meget lang sigt.

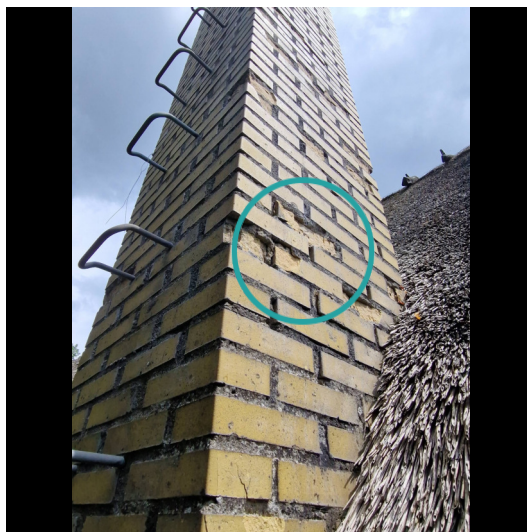
## Tag

## SKADE:

Den høje skorsten mod haven, fremstår med frostsprængte sten

## RISIKO:

Forholdet vil udvikle sig yderligere på længere sigt.

## Udbedring af skader

Opgaven vurderes at kunne udbedres af en murer. Vi anslår at arbejdslønnen er den største del af udbedringsomkostningen og materialer udgør en mindre del. Det anbefales derfor at lade en murer udbedre opgaven på regning.

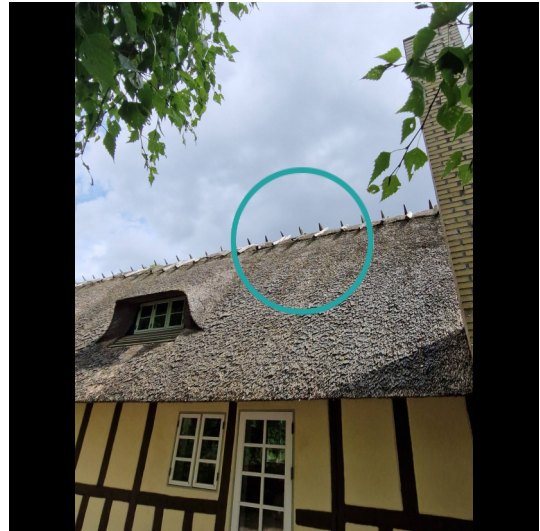
## Tag

**SKADE:**

Der er begyndende nedbrydning i "kragetræer" på rygningen bla mod haven

**NOTE:**

Omfanget er på nuværende tidspunkt så begrænset, at der ikke skønnes at være nogen risiko.

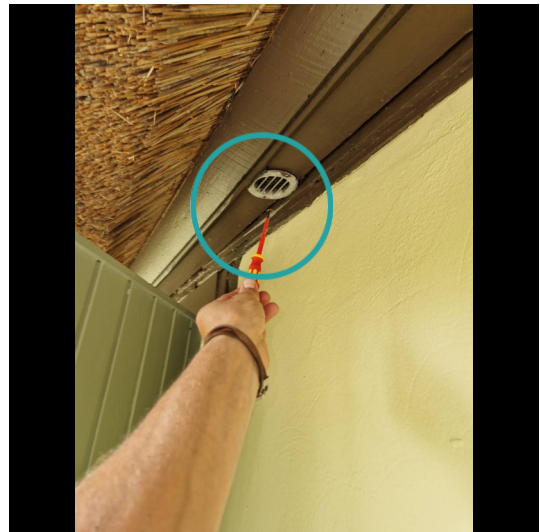
## Tag

**SKADE:**

Et par aftrækskanaler fra bolig er ført ud gennem sternbrædderne under tagudhæng/tagskæg, hvilket kan være u hensigtsmæssigt grundet fugt og kondens

**NOTE:**

Der kunne ikke registreres følgeskader ved besigtigelsen, og der vurderes ikke at være nærliggende risiko for skade.

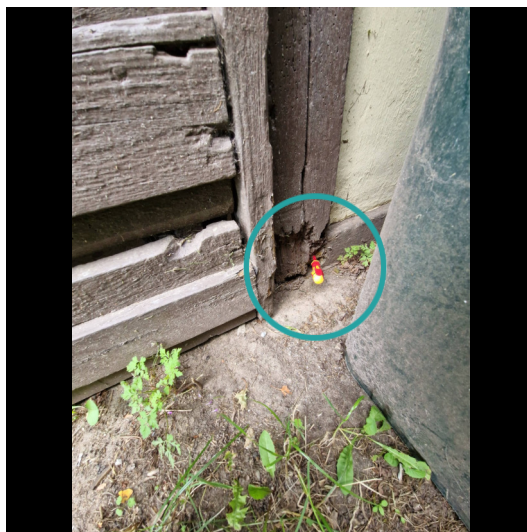
## Ydervægge

**SKADE:**

Der er trænedbrydning i bindingsværk og bundrem flere steder samt enkelte områder der er med overpudset bindingsværk, bla mod gårdsplads.

**RISIKO:**

Nedbrydningen er foreløbigt begrænset, og der vurderes ikke at være risiko for statiske svigt inden for en kortere årrække. Nedbrydningen vil dog fortsætte.

## Udbedring af bindingsværk

Opgaven vurderes at kunne udbedres af en tømrer. Vi anslår at arbejdslønnen er den største del af udbedringsomkostningen og materialer udgør en mindre del. Det anbefales derfor at lade en tømrer udbedre opgaven på regning.

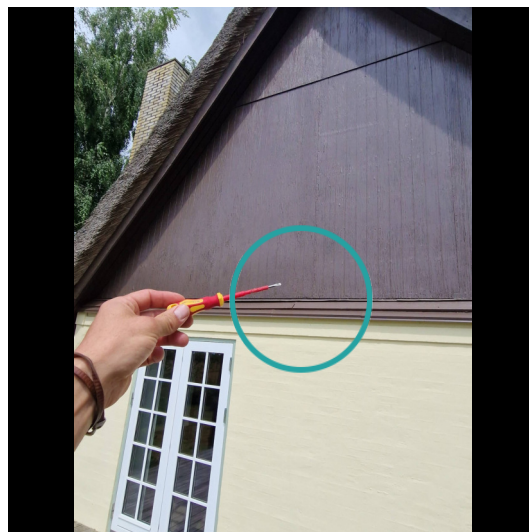
## Ydervægge

### SKADE:

Der er begyndende nedbrydning i træbeklædningen ved gavl mod terrassen

### RISIKO:

Forholdet kan udvikle sig over en længere årrække.

## Udskiftning af beklædning

Udbedringseksempel: Udskiftning med bræddebeklædning af fyrretræ med lister. Bræddebeklædning med lister opsættes på ydervæg og behandles med plastalkydræbeskyttelse. Nedrivning af eksisterende bræddebeklædning. Ny bræddebeklædning monteres. Beklædningen malerbehandles med træbeskyttelse.

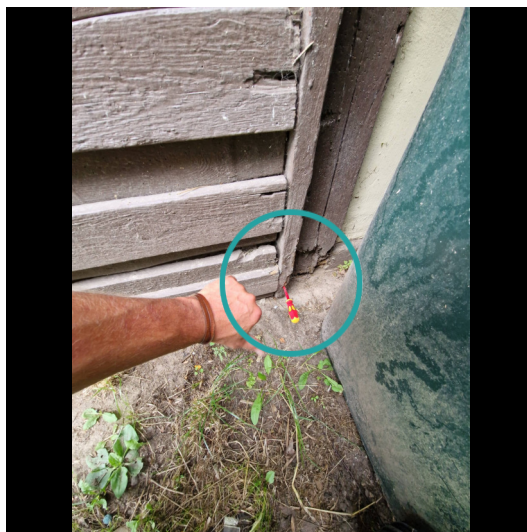
**Døre/vinduer/porte****SKADE:**

Der er nedbrydninger i dør og port til garagen

**RISIKO:**

Nedbrydningen vurderes at fortsætte på længere sigt.

**2.866,00 Pr styk****Udskiftning af nedbrudt træ**

Udbedringseksempel: Udskiftning af træ. Det nedbrudte træ skæres væk og et stykke træ af samme sort og densitet tildannes nøjagtigt og indsættes i stedet for det beskadigede. Det reparerede område grundes og malebehandles på begge sider. Døren afvaskes, slibes og males en gang.

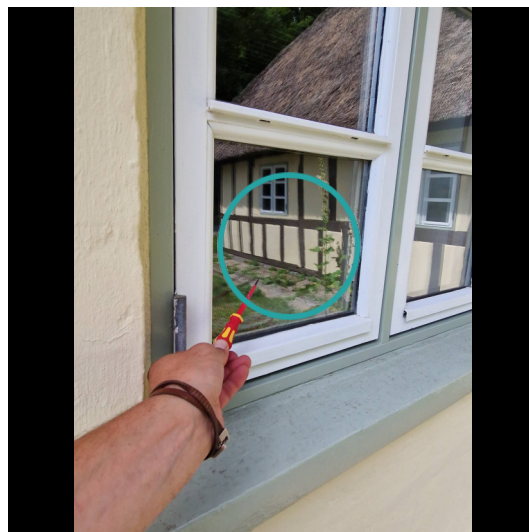
**Døre/vinduer/porte****SKADE:**

Der er enkelte punkterede termoruder, f.eks. mod gårdsplads og ved bagdør mod haven er et par ruder revnet

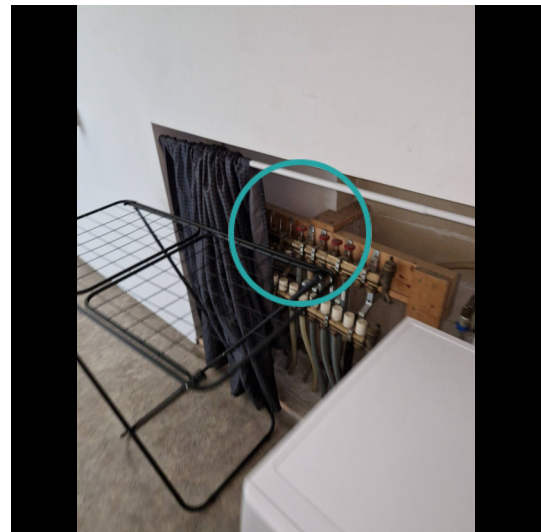
### SKADE:

Der er en mindre utæthed på en rørsamling ved varmeuniten,

### RISIKO:

Forholdet kan fortsat udvikle sig, og der er nærliggende risiko for skader på andre bygningsdele.

## Udbedring af skade/fejl/mangler

Opgaven vurderes at kunne udbedres af en VVS'er. Vi anslår at arbejdslønnen er den største del af udbedringsomkostningen og materialer udgør en mindre del. Det anbefales derfor at lade en VVS'er udbedre opgaven på regning.

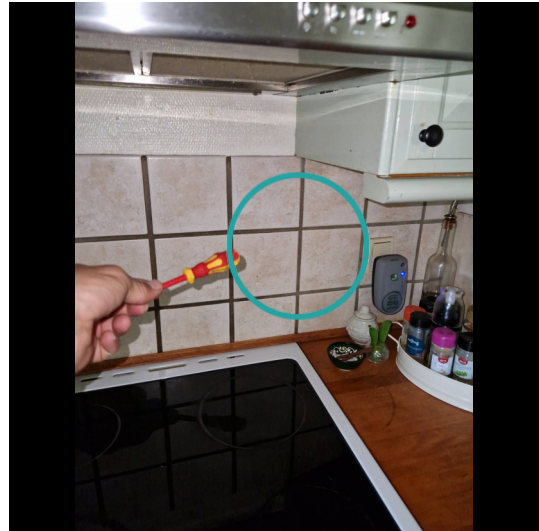
**SKADE:**

Enkelte vægfliser mangler fuld vedhæftning til underlaget.

**NOTE:**

Omfanget er begrænset og vil formentligt ikke udvikle sig.

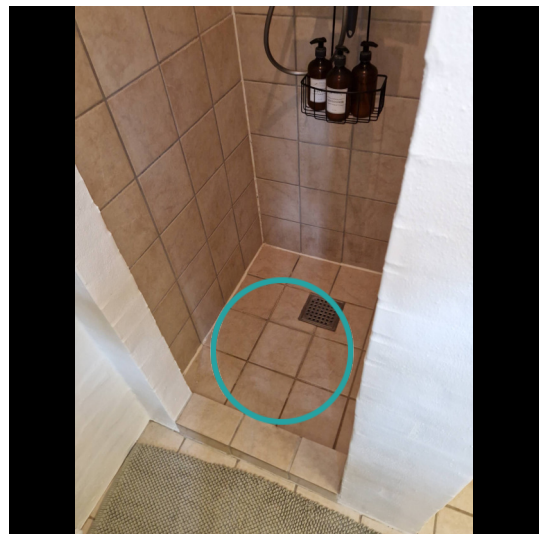
**SKADE:**

Der er begrænset fald mod gulv afløb i brusenichen

**NOTE:**

Det kan medføre, at der står vand på gulvet efter brug og giver lidt øget vedligeholdelse (evt. brug af svaber).

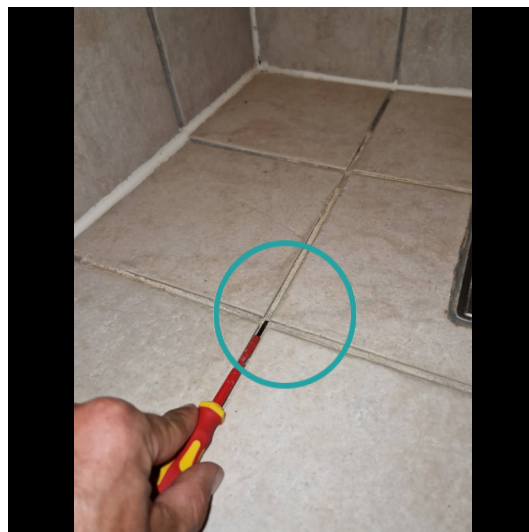
**Stueplan****SKADE:**

Fuger mellem gulvklinter er lidt udvasket, i brusenichen

**NOTE:**

Omfanget er på nuværende tidspunkt så begrænset, at der ikke skønnes at være nogen risiko.

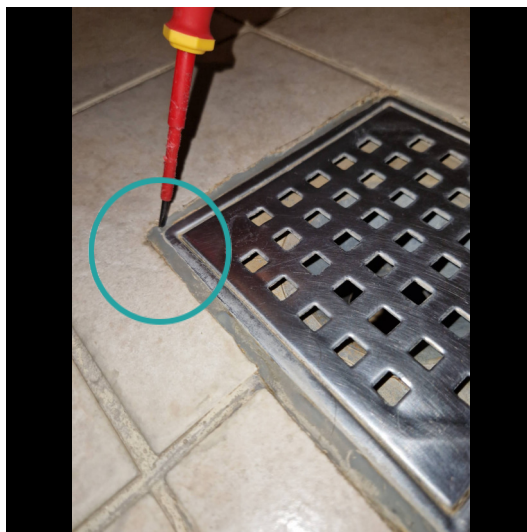
**SKADE:**

Der er lidt defekte/revnede fuger i bruseniche ved gulv og omkring gulv afløb samt hul i en vægflise, efter tidligere montering

**RISIKO:**

Der er tale om fuger, som er direkte vandbelastede, hvorfor der er risiko for skader på de omkringliggende konstruktioner og installationer.

**Eftergang af fuger**

Udbedringseksempel: Eftergang af fuger i vådrum. Eksisterende fuger udskæres. Underlaget rengøres omhyggeligt, fugesider affedtes. Fugemassen påføres ved brug af flisebræt, og smøres ud for at fylde mellemrummet mellem fliser og klinker.

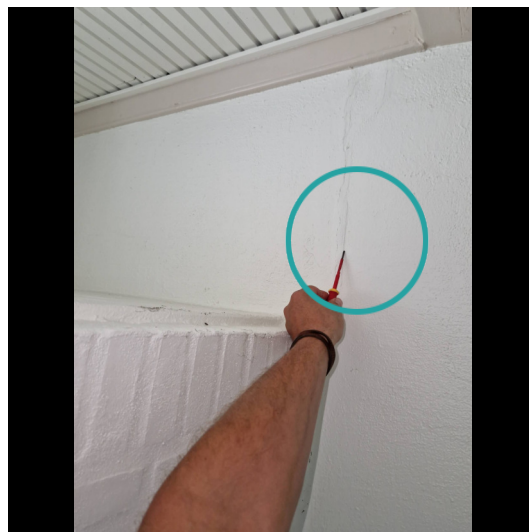
**SKADE:**

Der er registreret et par mindre revner i væggen over pejsen

**NOTE:**

Forholdet er begrænset og skønnes ikke at vil udvikle sig.

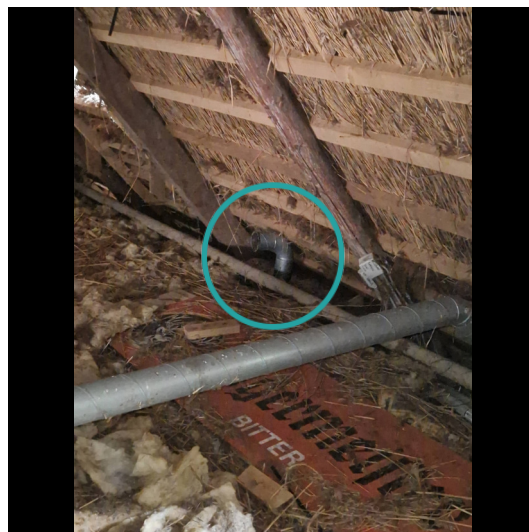
### SKADE:

Aftrækskanal fra badeværelse er ikke ført til det fri, men ender i tagrum

### RISIKO:

Dette kan medføre kondensafsætning og fugtskader i tagkonstruktionen.

## Etablering af aftræk fra tagrum inkl. isolering og taghætte

Udbedringseksempel: Etablering af ventilationskanal. Aftrækskanalsystem, som Cembrit. Aftrækskanalen isoleres ved omvikling med lamelmåtter, lagtykkelse 50 mm, afsluttet med Isogenopak. Inkl. taghætte (max rørlængde 3 meter)

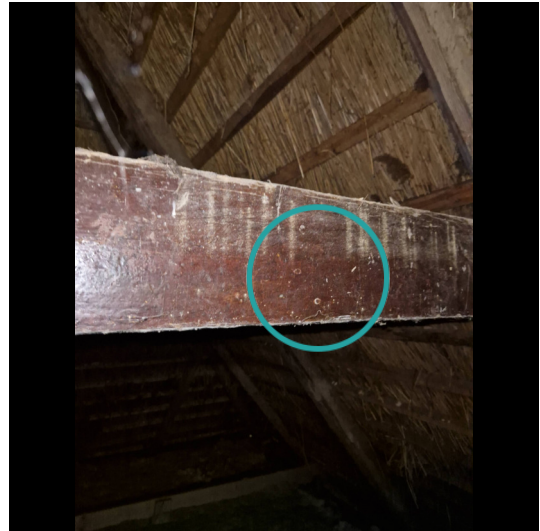
**Stueplan****SKADE:**

Tagkonstruktionens træværk har spor efter angreb af borebiller. Det ses f.eks. i spær og hanebånd

**NOTE:**

Angrebet skønnes at være inaktivt, hvorfor der ikke vurderes nærliggende risiko for skade. Borebiller er almindeligt forekommende i ældre træværk og giver sjældent anledning til styrkesvækkelser i fulde trædimensioner.

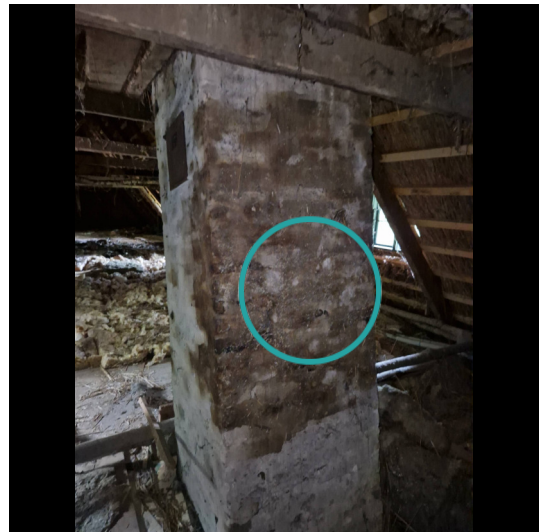
**Stueplan****SKADE:**

Skorstensoverfladen i tagrummet fremstår med misfarvninger efter løbesod

**NOTE:**

Konstruktionen har henstået sådan i en længere årrække uden følgeskader, der vurderes derfor ikke at være nærliggende risiko for skade. Det formodes at skorstensfejer er bekendt med forholdet

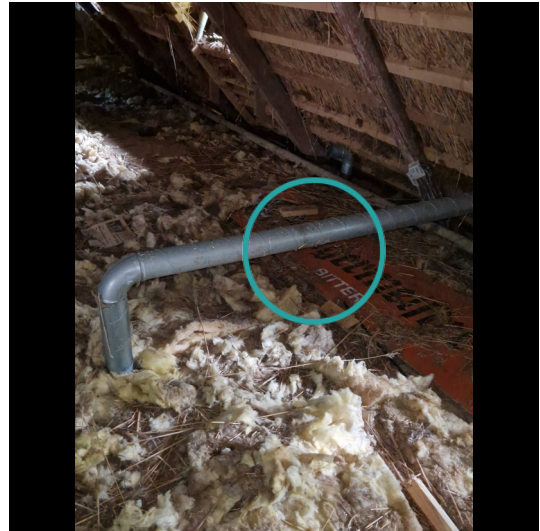
**Stueplan****SKADE:**

Aftrækskanaler fra bolig er ikke isoleret i tagrum

**NOTE:**

Der ses ikke tegn på skade / kondens efter nu mange år.

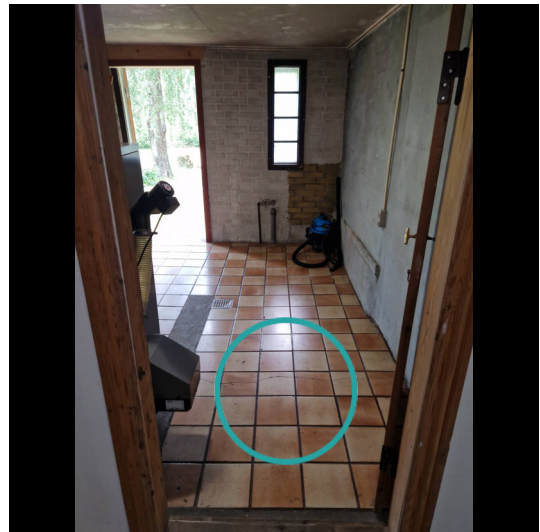
**Stueplan****SKADE:**

Der er revnede gulvklinter samt gulvklinter med begrænset vedhæftning til underlaget

**NOTE:**

Omfanget er begrænset og vil formentligt ikke udvikle sig.

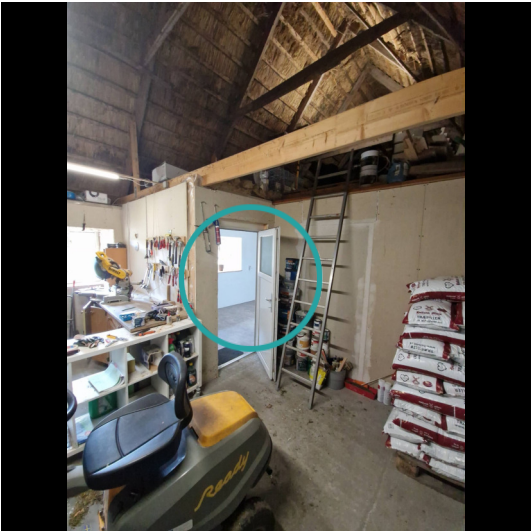
**SKADE:**

Der er ikke udført brandklassificeret dør og brandadskillelse som opfylder de gældende brandkrav, mellem garagen og bolig/tagrum

**RISIKO:**

Dette kan forårsage hurtig brandspredning ved brand og udgør derfor en personrisiko.

### Montering af indvendig branddør

Udbedringseksempel: Udskifte med indvendig branddør, BD-30, malebehandlet. Indvendig dør, karm, indfatninger og dørrtrin udtages. Døren erstattes af ny indvendig branddør, EI2 30-C (BD-30), 900 x 2.100 mm, hvidmalet. Karm af fyrretræ, 28 x 147 mm. Døren leveres færdigmalet med hængsler, hvidmalet karm og lakeret bundstykke. Karmen fastgøres i væg med afstandsklodser, karmskruer og dækpropper, i alt 6 stk. Indfatninger af 15 x 68 mm massivt, hvidt fyrretræ, klasse J10, bundstykke og fejelister af 13 x 16 mm lakeret bøgetræ monteres. Døren monteres med cylinder, hængsler og dørgreb af rustfrit stål samt dørlukker, som Dorma TS 93. Indfatninger grundes med plastsplint og dørspartles med akrylplastsplintmasse, stryges en gang med plastemaling og to gange med plastemalje, som MBK V 4156, funktionsklasse II.

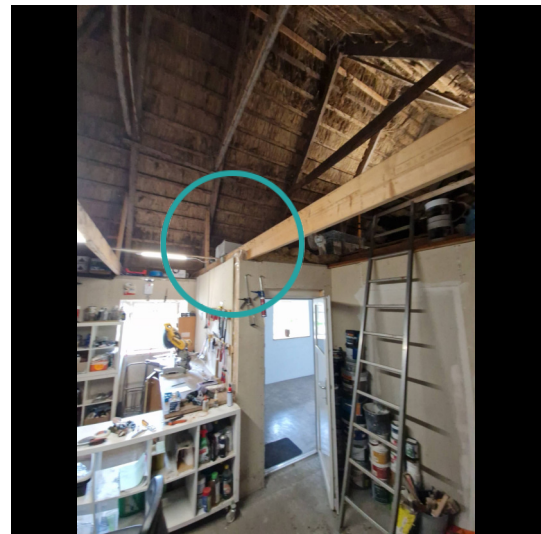
**SKADE:**

Der er ikke monteret værn langs det åbne loft over boligen

**RISIKO:**

Der er risiko for at man kan falde ned

### Udbedring af skade/fejl/mangler

Opgaven vurderes at kunne udbedres af en tømrer. Vi anslår at arbejdslønnen er den største del af udbedringsomkostningen og materialer udgør en mindre del. Det anbefales derfor at lade en tømrer udbedre opgaven på regning.

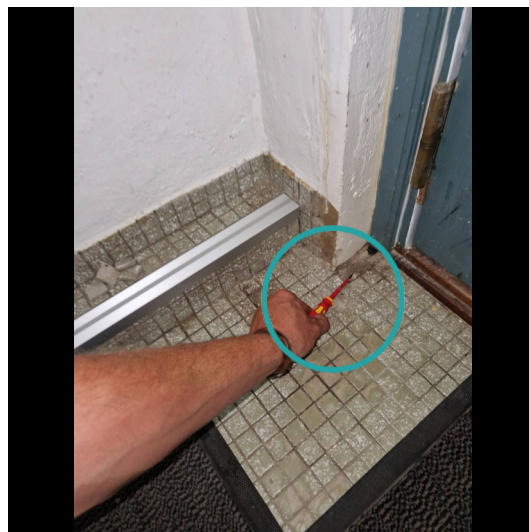
**Stueplan****SKADE:**

Der er enkelte løse gulvklinter samt gulvklinter med begrænset vedhæftning til underlaget bla ved yderdøren

**NOTE:**

Omfanget er begrænset og vil formentligt ikke udvikle sig.

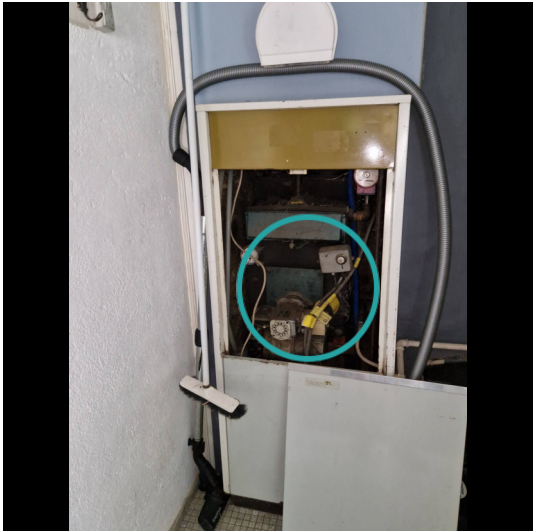
SKADE:

I rummet er der placeret en oliekedel/oliefyr

NOTE:

Det kunne ikke afklares ved besigtigelsen, om denne kedel er virksom eller frakoblet Det anbefales at forholdet undersøges nærmere af aut. VVS installatør

Udskiftning af kedel/gaskedel

Udbedringseksempel: Udskiftning med kedelanlæg, ydelse 7-28 kW, med separat varmtvandsbeholder. Den eksisterende kedel og varmtvandsbeholder nedtages og bortkøres. Væghængt kondenserende gaskedel, som EuroPur type ZSBE 28-3 A, ydelse 7 - 28 kW. Højde 850 mm, bredde 440 mm, dybde 355 mm. Inkl. Heatronic III styresystem, klimastyring FW 100 med ur, inkl. solstyring. Pumpe og ekspansionsbeholder indbygget i kabinet. Gaskedlen monteres på væg og tilsluttes lodret balanceret aftræk, længde 2,7 m, inkl. inddækning. Separat varmtvandsbeholder, 65 liter, som EuroPur type ST 65, højde 850 mm, bredde 440 mm, dybde 360 mm, monteres på væg og tilsluttes kedlen. Der foretages tilslutning til rørsystemet for vand, varme og naturgas. Anlægget startes og indreguleres. Varme- og varmtvandsrør isoleres med lamelmåtte med vådstærkt papir, tykkelse 50 mm, og Klotzellærred. Gas- og koldt vandsrør isoleres med lamelmåtte med alufolie, tykkelse 20 mm, og Klotzellærred. Arbejdsløn inkl. moms pr styk

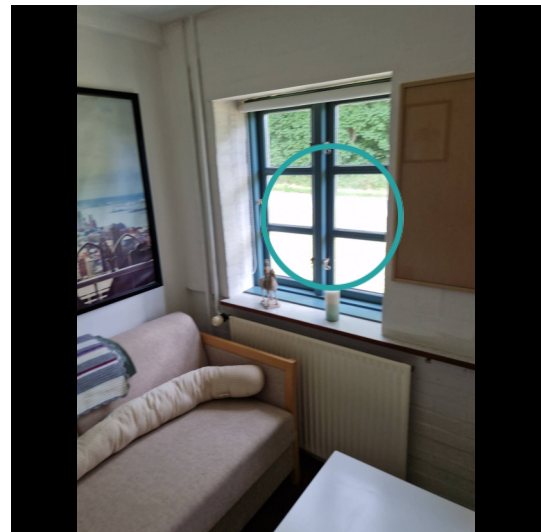
### SKADE:

Der er ikke den påbudte redningsåbning i det lille værelse ved entre samt de 2 værelser ved bryggers, vinduesåbninger er lidt for små

### RISIKO:

Der er risiko for personskade i tilfælde af brand.

## Etablering af godkendt redningsåbning

Opgaven har ikke været mulig at prissætte, det anbefales at kontakte en tømrer med henblik på udredning af opgaven og tilbud på udbedring.
