Realsyn+ for

Bogø Hovedgade 62,
4793 Bogø By

Dato for besigtigelse: 19-03-2026

LITRA A - Beboelse

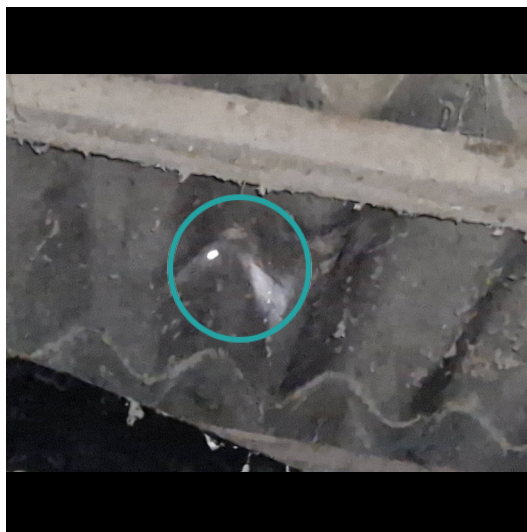
Der er en hullet/revnet tagplader mod øst, forholdet ses fra tagrum

Forholdet kan fortsat udvikle sig, og der er nærliggende risiko for skader på andre bygningsdele.

Udskiftning af tagplader

Udbedringseksempel: Udskiftning af tagplader eks. som Cembrit oplægges på det eksisterende lægteunderlag, med tætningsbånd i bølgepladernes vandrette overlæg og fastgøres med indfarvede tagskruer, spændskiver og tætningskiver. Udhængsklodser af plast med ventilation monteres over nederste taglægte ved tagfod.

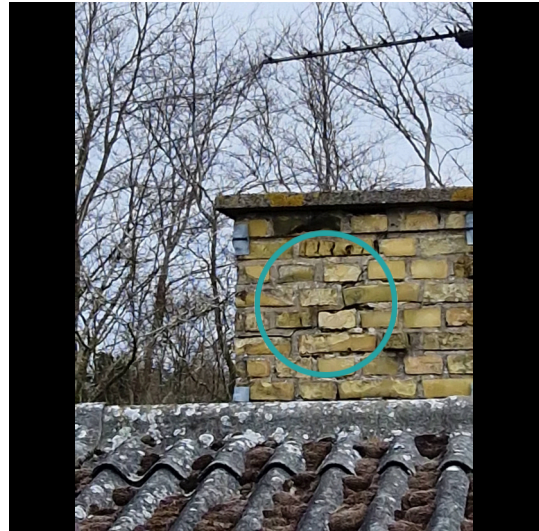
Skorsten fremstår med løse og defekte/revnet fuger.

Forholdet vil udvikle sig yderligere på længere sigt.

Eftergang af fuger i skorsten

Udbedringseksempel: Eftergang af fuger i skorsten. Fuger udbedres ved udkradsning og omfugning. Skadede skorstenensfuger udkradses i fuld bredde til dybde min. 25 mm fra den færdige fugeoverflade. Hele fugen udfyldes efterfølgende.

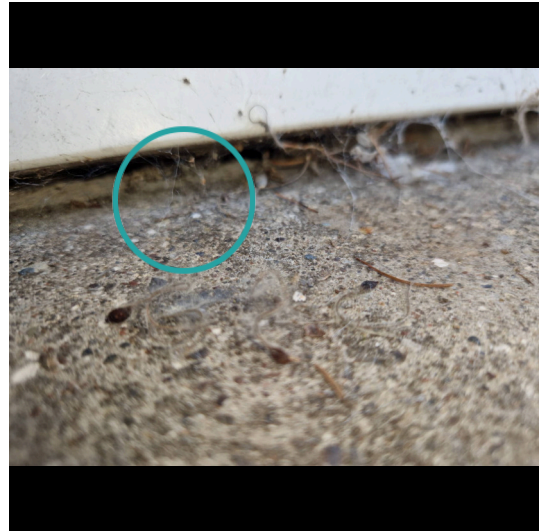
Der mangler fuger omkring vinduer og døre f.eks mod øst over kælderen og mod syd ved terrassen

Defekte eller manglende fuger giver risiko for fugtindtrængen og træk på kort sigt. Forholdet vil udvikle sig yderligere med risiko for følgeskader.

Eftergang af fuger

Udbedringseksempel: Eftergang af fuger. Kontaktflader mellem fuge og omgivende bygningsdele afrenses. Udrensning/udkradsning af eksisterende fuge, stopning, fugeunderlag og elastisk fuge.

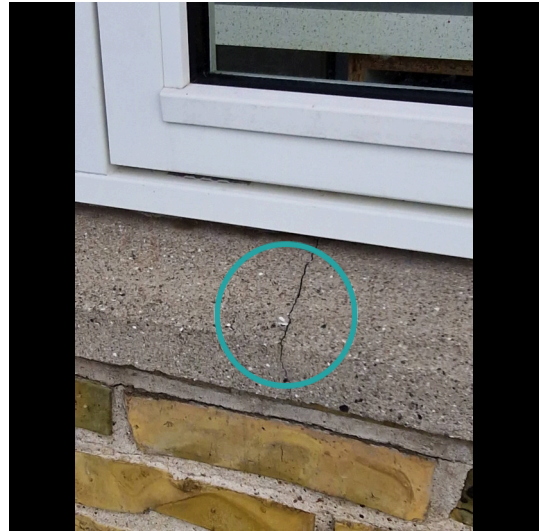
Sålbænke i beton har revnedannelser. Dette ses især ved vinduer mod vej

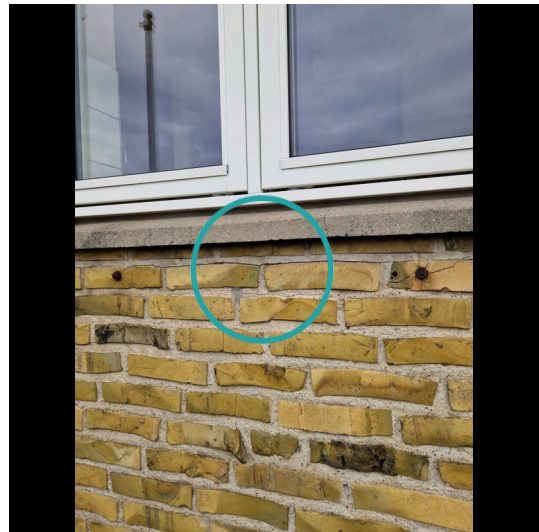
Der er revnet mørtelfuger under vinduet mod vejen

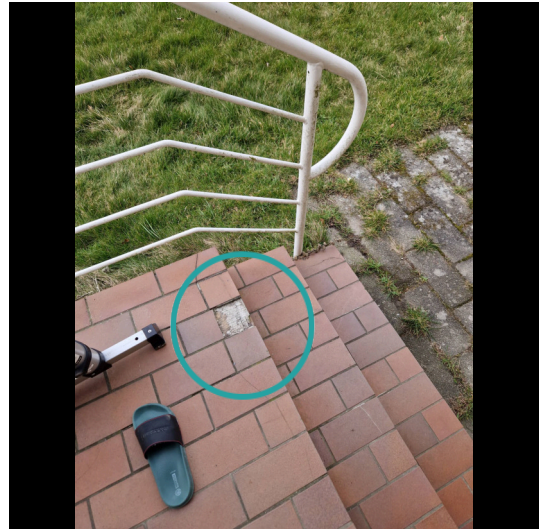
Klinker på trappe mod stueetage har begrænset/manglende vedhæftning, revner og afskalninger

Det vurderes, at skaden kan udvikle sig på længere sigt.

Udskiftning af klinker på trappe

Udbedringseksempel: Udskiftning af klinker på grund/stødtrin. Klinker på trappetrin afhugges, betonlaget afrens og forbehandles. Naturklinker udlægges på grund- og stødtrin. Klinkerne fuges med cementbaseret, frost- og vandfast fugemasse. Forudsættes at trinstørrelsen er 40 cm x 120 cm ekskl. evt respos.

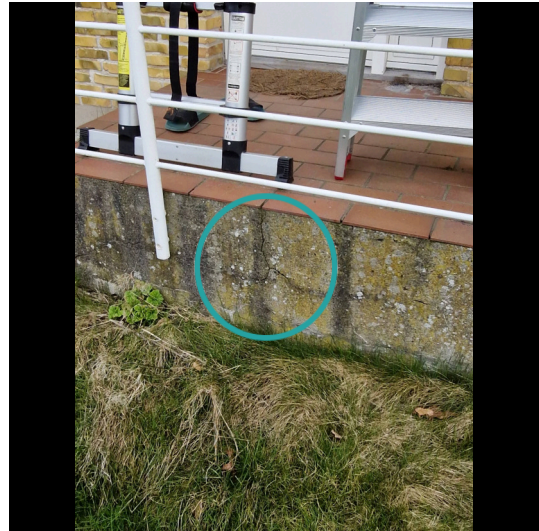
Trappe til stueetage har revner i fundament

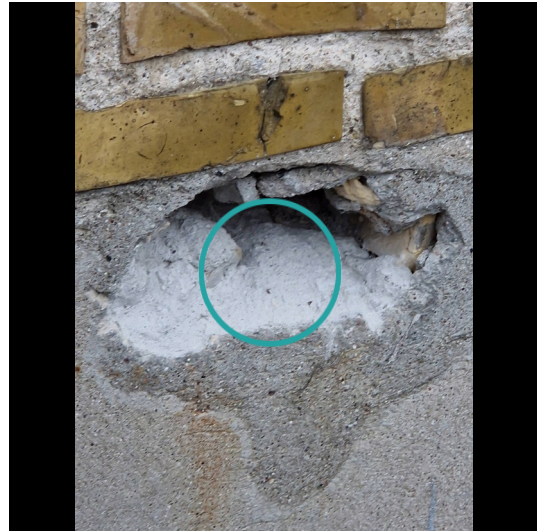
Der er hul i sokkel mod øst og nord

Forholdet kan fortsat udvikle sig, og der er nærliggende risiko for skader på andre bygningsdele.

Eftergang af sokkelpuds

Udbedringseksempel: Eftergang af løstsiddende sokkelpuds. Porøs, løstsiddende puds afhugges. Fundamentet afrenses, grundes og slutpudsdes med mørtel af samme type som den øvrige sokkelpuds. Mørtelen føres min. 100-150 mm under terræn. Maks synlighed på sokkelhøjde 200 mm.

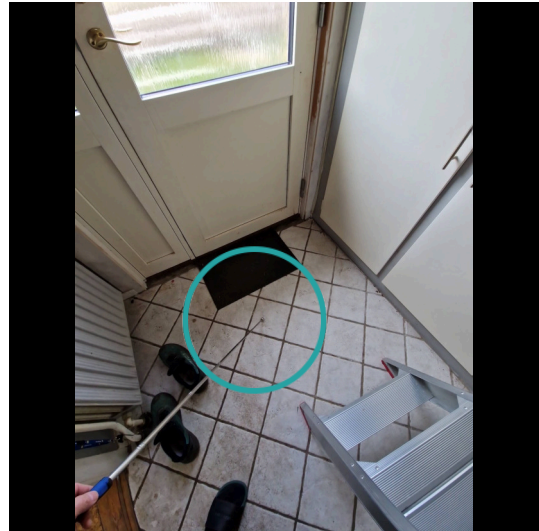
Der er gulvklinter med mangelfuld vedhæftning til underlaget f.eks ved yderdøren

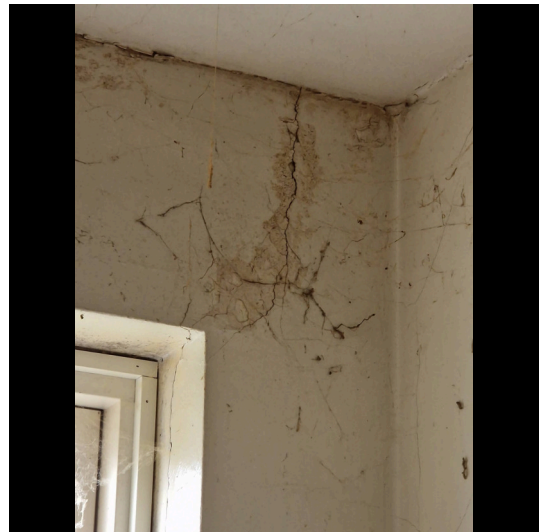
Der er registreret revner i vægge mod badeværelset og ved vinduet

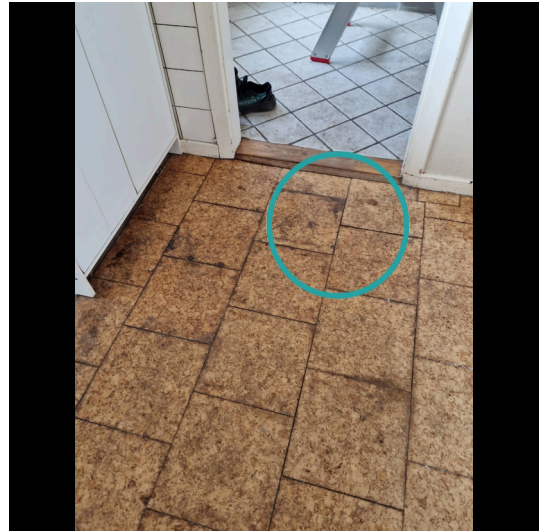
Gulvet er nedslidt

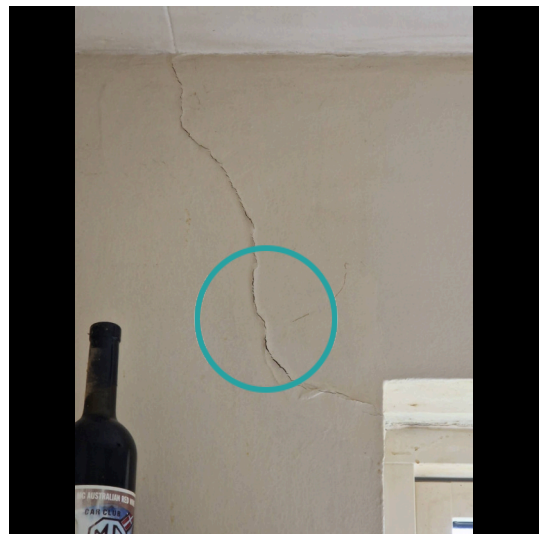
Der er registreret revner i vægge ved vinduet

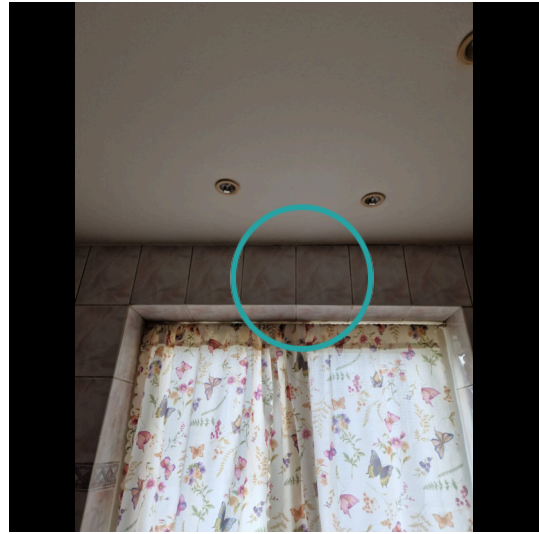
Der er enkelte vægfliser med mangelfuld vedhæftning til underlaget over vinduet

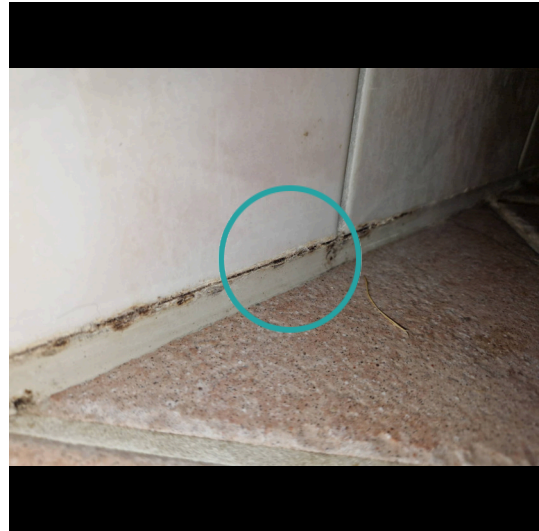
Der er defekte/revnede fuger i bruseniche ved gulv

Der er tale om fuger, som er direkte vandbelastede, hvorfor der er risiko for skader på de omkringliggende konstruktioner og installationer.

Eftergang af fuger

Udbedringseksempel: Eftergang af fuger i vådrum. Eksisterende fuger udskæres. Underlaget rengøres omhyggeligt, fugesider affedtes. Fugemassen påføres ved brug af flisebræt, og smøres ud for at fylde mellemrummet mellem fliser og klinker.

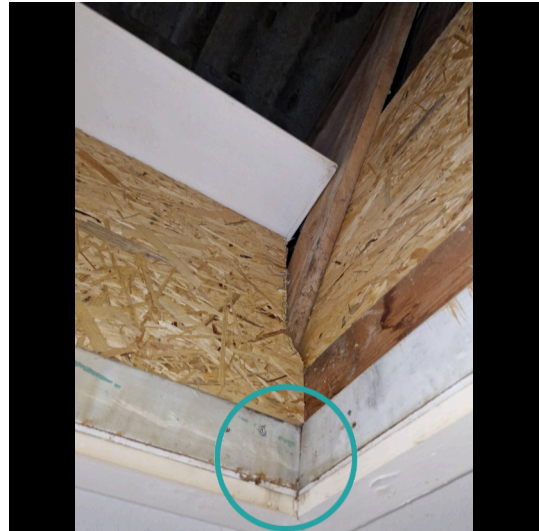
Der mangler isolering og tætning af loftlem

Forholdet medfører risiko for opfugtning fra indvendig rumfugt.

Udskiftning af loftlem

Udbedringseksempel: Udskiftning af loftlem med præfabrikeret loftlem med trappe og Topkarm. Loftlem demonteres. Ny præfabrikeret loftlem med lofttrappe af træ, som Wood-Step type Tørring-Step, monteres.

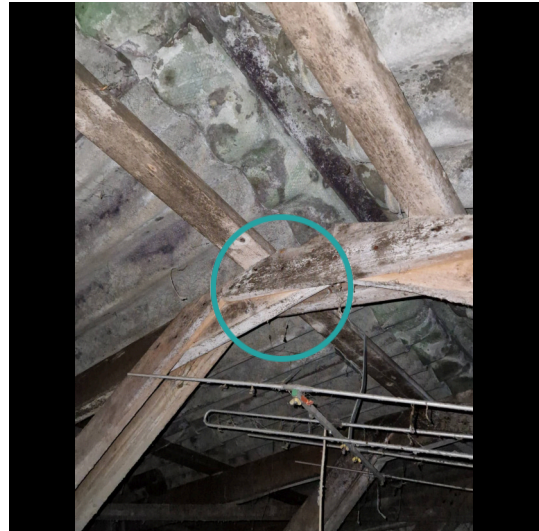
Der er målt fugt på spær og lægter i tagrum

Det vurderes, at skaden kan udvikle sig på længere sigt.

Udskiftning af nedbrudt træværk i spær

Udbedringseksempel: Forstærkning/udskiftning af eksisterende trækonstruktion. Styrkesorteret konstrukstræ leveres som standard C18-sorteret, hævlet og med afrundede hjørner. Konstrukstræet oplægges på begge sider af det nedbrudte område og boltes med 2xM12 bolte med skiver på hver side af det område der skal udbedres.

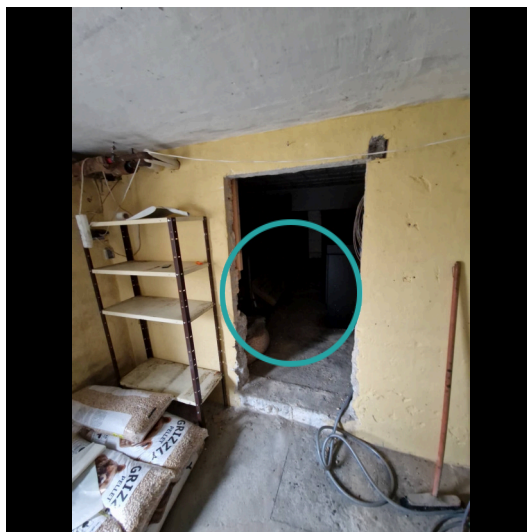
Der er ikke udført brandklassificeret dør, som opfylder de gældende brandkrav, mellem fyrrum/kælder og beboelsesdelen

Dette kan forårsage hurtig brandspredning ved brand og udgør derfor en personrisiko.

Montering af indvendig branddør

Udbedringseksempel: Udskifte med indvendig branddør, BD-30, malebehandlet. Indvendig dør, karm, indfatninger og dørtrin udtages. Døren erstattes af ny indvendig branddør, EI2 30-C (BD-30), 900 x 2.100 mm, hvidmalet. Karm af fyrretræ, 28 x 147 mm. Døren leveres færdigmalet med hængsler, hvidmalet karm og lakeret bundstykke. Karmen fastgøres i væg med afstandsklodser, karmskruer og dækpropper, i alt 6 stk. Indfatninger af 15 x 68 mm massivt, høvlet fyrretræ, klasse J10, bundstykke og fejelister af 13 x 16 mm lakeret bøgetræ monteres. Døren monteres med bylister, håndskilt og dørgreb af rustfrit stål samt dørlukker, som Dorma TS 93. Indfatninger grundes med plinkestreger og dørspigler og fuldpartles med akrylplastspartelmasse, stryges en gang med plastemalje og to gange med plastemalje, som MBK V 4156, funktionsklasse II.

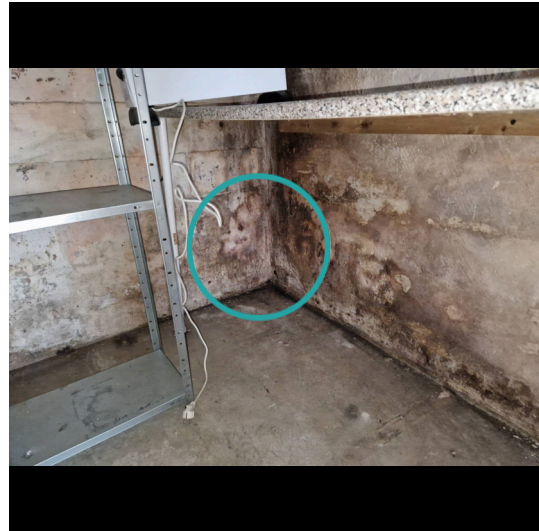
Der er fugtopstigning og fugtgennemtrængning i kældervægge samt løst og afskallet puds bl.a. mod vej

Skaden kan udvikle sig over en længere årrække.

Opstigende og indtrængende grundfugt i ældre kældervægge er almindeligt forekommende.

Udbedring af fugt i kælder

Opgaven vurderes at kunne udbedres af en fugttekniker. Vi anslår at arbejdslønnen er den største del af udbedringsomkostningen og materialer udgør en mindre del. Det anbefales derfor at lade en geotekniker udbedre opgaven på regning.
