Realsyn+ for

Mosevej 31B,  
2860 Søborg

### Bygningsoversigt

Dato for besigtigelse: 13-08-2026

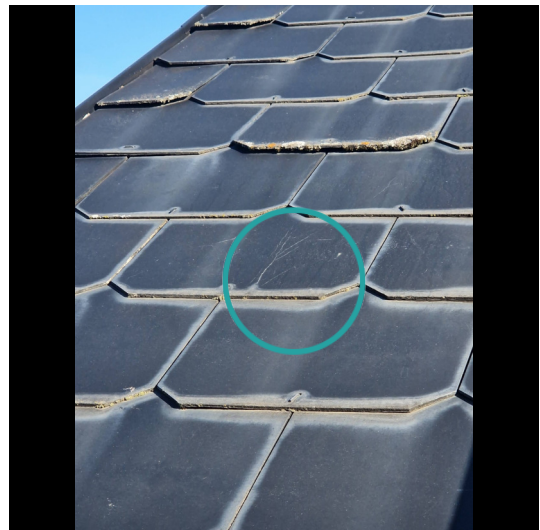
**Tag****SKADE:**

Skifereternittagpladerne har begyndende krumning med fortykkede ender og overflade revner, det ses f.eks. mod syd

Omfanget er på nuværende tidspunkt så begrænset, at der ikke skønnes at være nærliggende risiko for skade.
