Realsyn+ for

Østergade 44,  
6100 Haderslev

Dato for besigtigelse: 16-06-2026

## Introduktion til VTR rapporten

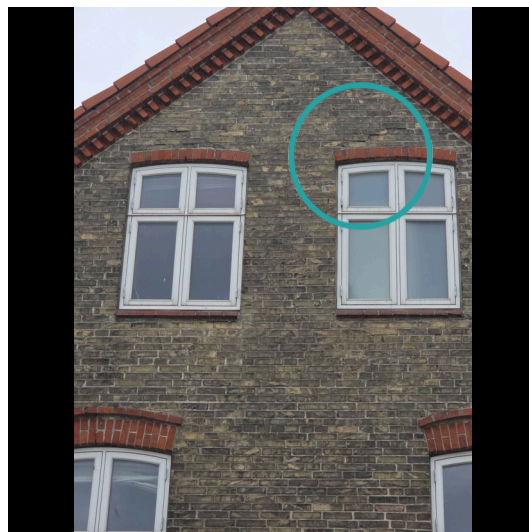
**Ydervægge****SKADE:**

Tegloverligger og fuger over vindue især gavl mod vej har revner og løse fuger.

**RISIKO:**

Forholdet ødelægger facadens tæthed og vil kunne give følgeskader på de bagvedliggende konstruktioner på længere sigt.

**Udskiftning af overligger**

Udbedringseksempel: Udskiftning af overligger. Overliggeren understøttes midlertidigt pr. 600 mm under arbejdets udførelse for at sikre, at bæreevnen under og efter udførelsen er tilstede. Trykfast isolering indlægges mellem overliggeren og bagmur. Den midlertidige understøtning fjernes, når murværket kan bære.

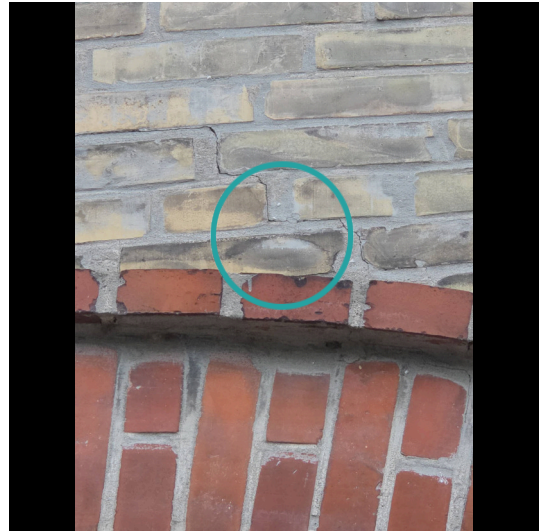
**SKADE:**

Ydervægge har flere revner samt defekte fuger, bl.a. facade mod nord over vinduer.

**RISIKO:**

Forholdet vurderes at give anledning til fugtindtrængning, hvilket kan medføre skader på de bagvedliggende konstruktioner på sigt. Revnerne vurderes i sig selv at være stabile, men er dog af en sådan karakter, at yderligere udvikling over en længere årrække samt mindre revnedannelse efter reparation kan forekomme.

**Udkradsning og udbedring af fuger**

Udbedringseksempel: Eftergang af fuge. Forvitrede/løse fuger, synlige revner og huller i fuger udbedres ved udkradsning og omfugning. Fuger udkradses i fuld bredde til dybde min. 15 mm fra den færdige fugeoverflade. I ældre facader udkradses til dybde min. 25 mm. Efter rengøring og vanding efterfuges med tilbageliggende fuge.

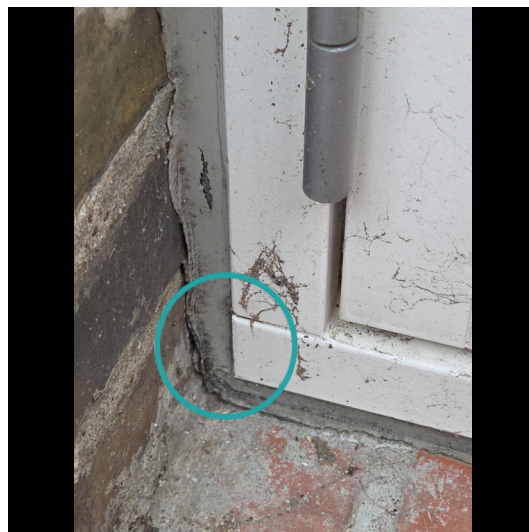
**Døre/vinduer/porte****SKADE:**

Fuger omkring døre og vinduer har mistet elasticiteten og er revnede i overfladen bl.a. mod baghave.

**NOTE:**

Omfanget er på nuværende tidspunkt så begrænset, at der ikke skønnes at være nogen risiko.

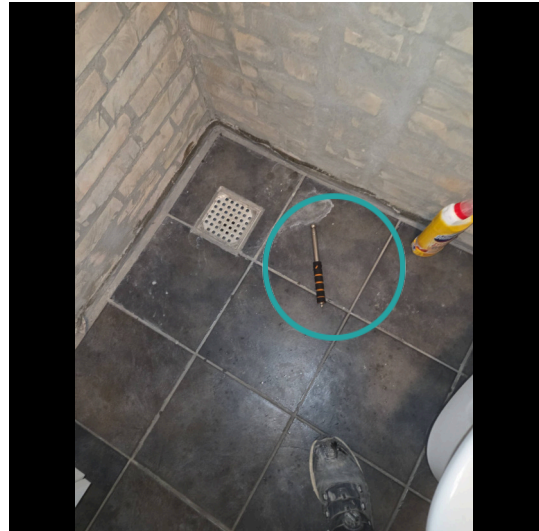
**SKADE:**

Der er ikke tilsluttende fuger ved gulv mod Mur i Bruse område

**RISIKO:**

Forholdet kan fortsat udvikle sig, og der er nærliggende risiko for skader på andre bygningsdele.

**Udbedring af fuger**

Udbedringseksempel: Udbedring af fuger. Kontaktflader mellem fuge og omgivende bygningsdele afrenses. Udrensning/udkradsning af eksisterende fuge, stopning, fugeunderlag og elastisk fuge.

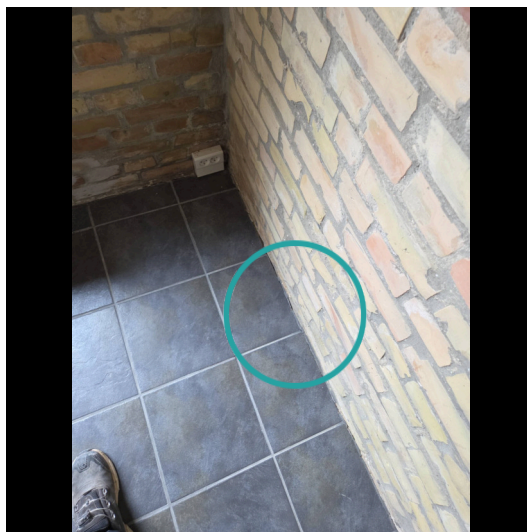
**SKADE:**

Belægning er ikke tilsluttende mod Mur

**NOTE:**

Konstruktionen har henstået sådan i en længere årrække uden følgeskader, der vurderes derfor ikke at være nærliggende risiko for skade.

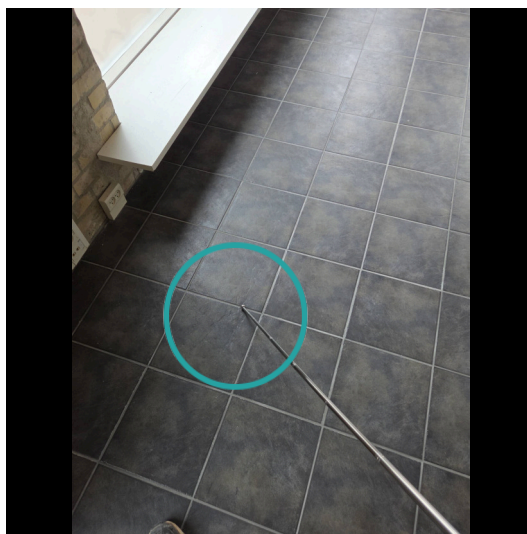
**SKADE:**

Der er gulvklinter med mangelfuld vedhæftning til underlaget i enkelte områder og i flete lokaler.

**NOTE:**

Der kunne ikke registreres følgeskader ved besigtigelsen, og der vurderes ikke at være nærliggende risiko for skade.

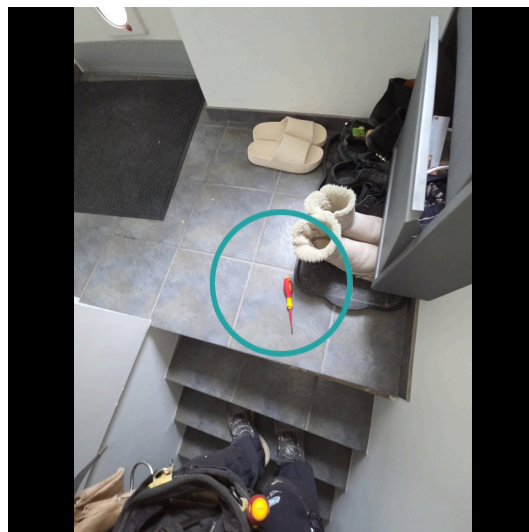
### SKADE:

Der er gulvklinter med mangelfuld vedhæftning til underlaget ved trappe og dør

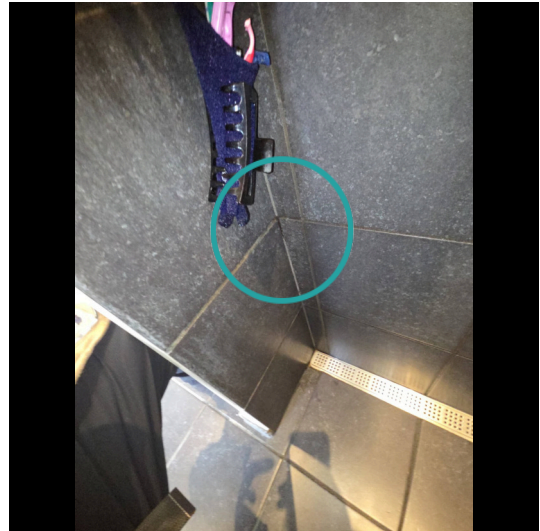
**SKADE:**

Elastiske hjørnefuger har fugeslip i bruseniche

**RISIKO:**

Der er tale om fuger, som er direkte vandbelastede, hvorfor der er risiko for skader på de omkringliggende konstruktioner og installationer.

**Eftergang af fuger**

Udbedringseksempel: Eftergang af fuger. Eksisterende fuger udskæres. Underlaget rengøres omhyggeligt, fugesider affedtes. Der fuges med elastisk, vådrums silikonefugemasse.

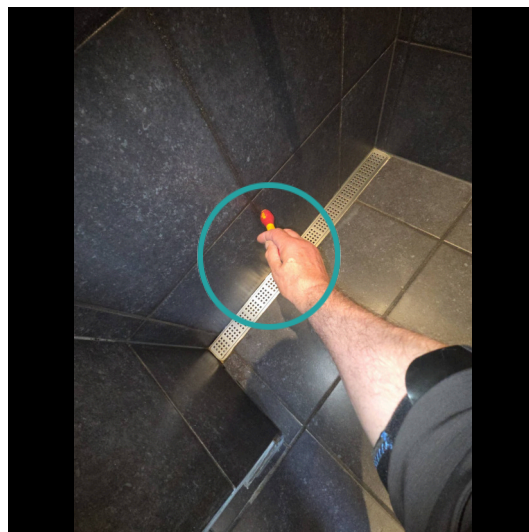
**SKADE:**

Der er enkelte vægfliser med mangelfuld vedhæftning til underlaget i bruseområdet

**RISIKO:**

Der er tale om vægge med direkte vandbelastning, hvorfor der er risiko for skader på de omkringliggende konstruktioner og installationer.

## Udskiftning af klinker/fliser

Udbedringseksempel: Udskiftning af fliser/klinker. Aftagning af fliser/klinker. Underlaget rengøres omhyggeligt. Svummelag af cement og fint sand 1:1 arbejdes ind i underlaget. Afretningslag af slidlagsbeton 0-4 mm udlægges, komprimeres og afrettes, lagtykkelse 20 mm. Flexibel fliseklæb, 3,5 kg/m<sup>2</sup>, påføres. fliser/klinker udlægges, fuges med cementbaseret fugemasse og afrenses. I overgang væg og gulv fuges med silicone fugemasse.

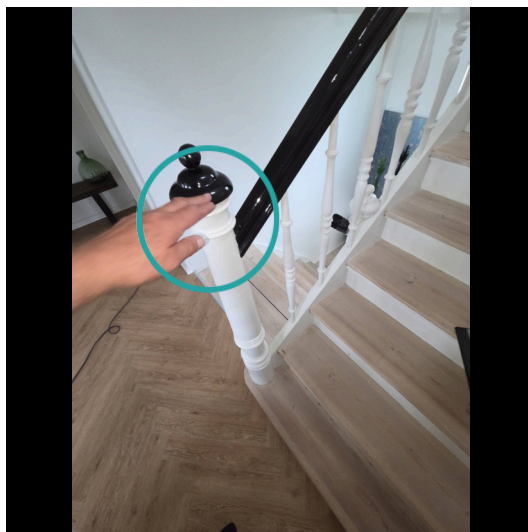
### SKADE:

Trappens hovedstolpe sidder løs

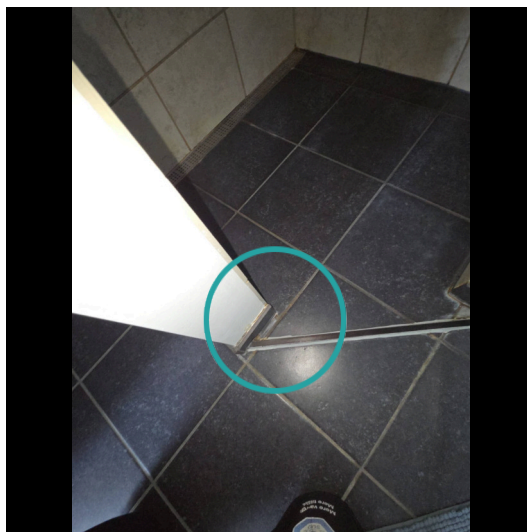
## SKADE:

Der er defekte fuger i bruseniche ved gulv

## RISIKO:

Der er tale om fuger, som er direkte vandbelastede, hvorfor der er risiko for skader på de omkringliggende konstruktioner og installationer.

## Eftergang af fuger

Udbedringseksempel: Eftergang af fuger i vådrum. Eksisterende fuger udskæres. Underlaget rengøres omhyggeligt, fugesider affedtes. Fugemassen påføres ved brug af flisebræt, og smøres ud for at fylde mellemrummet mellem fliser og klinker.

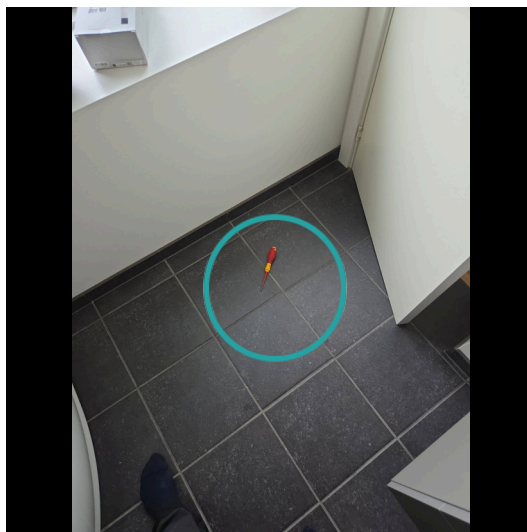
**SKADE:**

Der er gulvklinter med mangelfuld vedhæftning til underlaget bl.a. nær badekar og toilet.

**RISIKO:**

Der er tale om gulv med direkte vandbelastning, hvorfor der er risiko for skader på de omkringliggende konstruktioner og installationer.

## Udskiftning af klinker/fliser

Udbedringseksempel: Udskiftning af fliser/klinker Aftagning af fliser/klinker. Underlaget rengøres omhyggeligt. Svummelag af cement og fint sand 1:1 arbejdes ind i underlaget. Afretningslag af slidlagsbeton 0-4 mm udlægges, komprimeres og afrettes, lagtykkelse 20 mm. Flexibel fliseklæb, 3,5 kg/m<sup>2</sup>, påføres. Fliser/klinker udlægges, fuges med cementbaseret fugemasse og afrenses. I overgang væg og gulv fuges med silicone fugemasse.

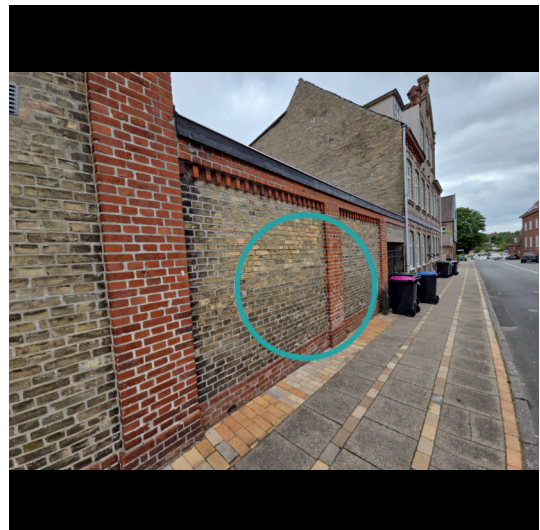
**Ydervægge****SKADE:**

Der er områder med porøse og udfaldne og udvaskede fuger samt skadede sten i murværket, ses f.eks. mod vej

**RISIKO:**

Det vurderes, at skaden kan udvikle sig på længere sigt.

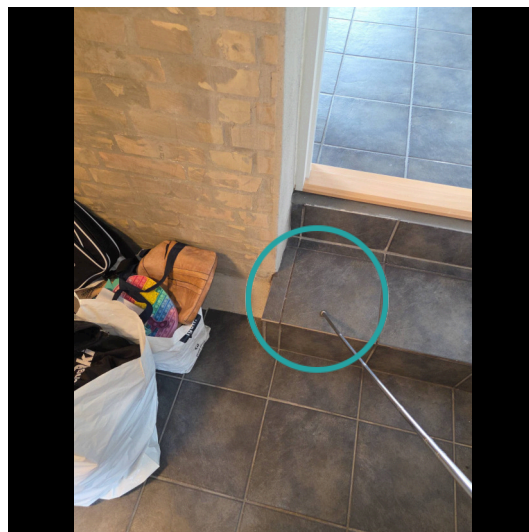
**Stueplan****SKADE:**

Der er gulvklinter med mangelfuld vedhæftning til underlaget bl.a. ved og nær trappe.

**NOTE:**

Konstruktionen har henstået sådan i en længere årrække uden følgeskader, der vurderes derfor ikke at være nærliggende risiko for skade.

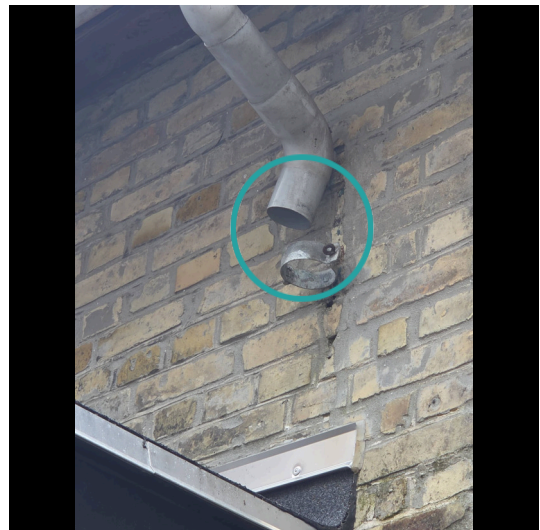
**Tag****SKADE:**

Der mangler et nedløb fra tagrenden mod have

**NOTE:**

Konstruktionen har henstået sådan i en længere årrække uden følgeskader, der vurderes derfor ikke at være nærliggende risiko for skade.

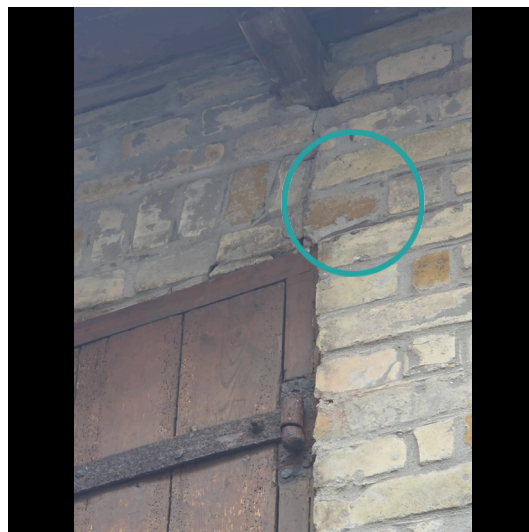
**Ydervægge****SKADE:**

Ydervægge har enkelte revner, bl.a. mod have over døre

**RISIKO:**

Forholdet vurderes at give anledning til fugtindtrængning, hvilket kan medføre skader på de bagvedliggende konstruktioner på sigt. Revnerne vurderes i sig selv at være stabile, men er dog af en sådan karakter, at yderligere udvikling over en længere årrække samt mindre revnedannelse efter reparation kan forekomme.

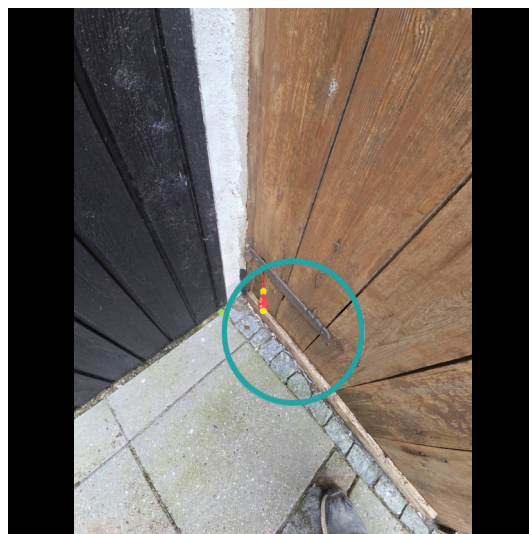
**Døre/vinduer/porte****SKADE:**

Der er begyndt at nedbrydning i dørplade

**RISIKO:**

Det vurderes, at skaden kan udvikle sig på længere sigt.

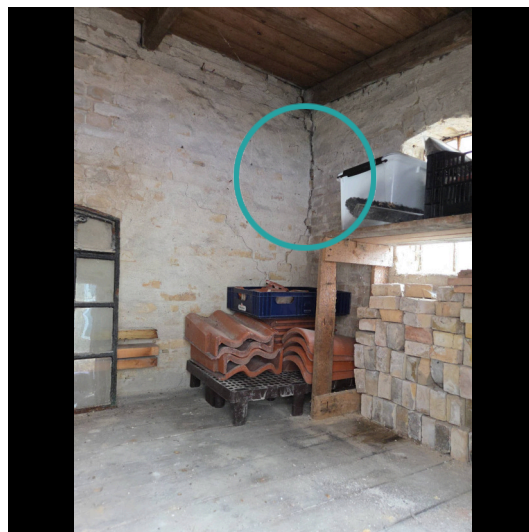
**SKADE:**

Der er registreret revner i vægge bl.a. hjørne mod skel.

**RISIKO:**

Forholdet vil formentlig udvikle sig på længere sigt.

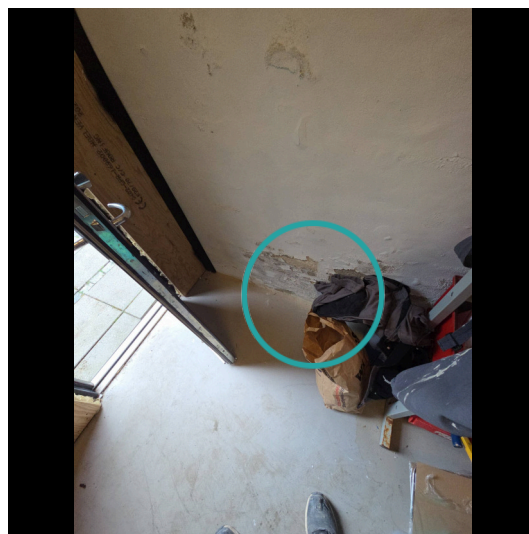
**SKADE:**

Der er konstateret områder, hvor vægpuds har begrænset vedhæftning til underlaget

**NOTE:**

Omfanget er på nuværende tidspunkt så begrænset, at der ikke skønnes at være nogen risiko.

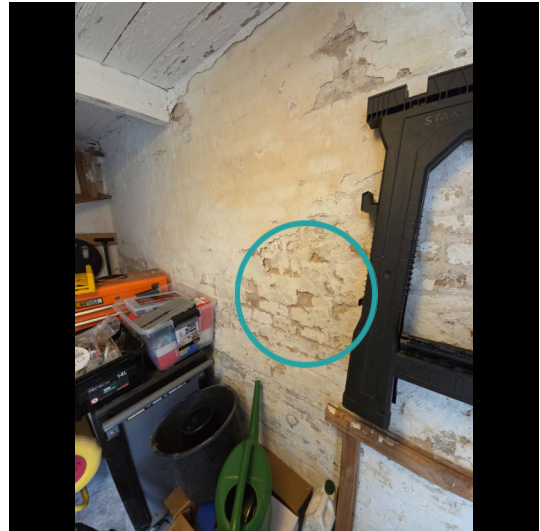
**SKADE:**

Der er konstateret områder, hvor vægpuds har begrænset vedhæftning til underlaget

**NOTE:**

Konstruktionen har henstået sådan i en længere årrække uden følgeskader, der vurderes derfor ikke at være nærliggende risiko for skade.

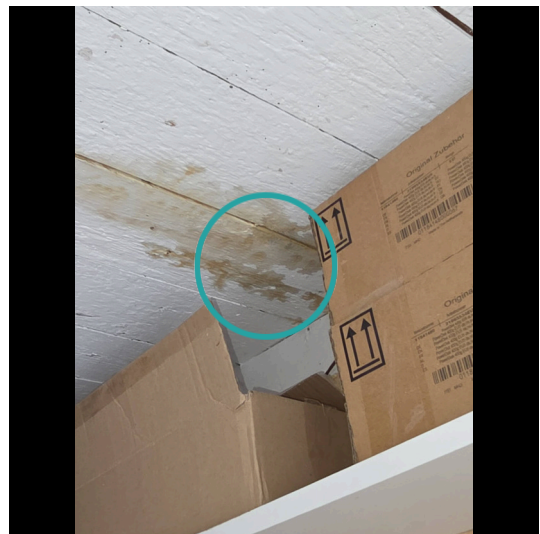
**SKADE:**

Der er fugt skjolder og begynde at Nedbrydning i loft

**RISIKO:**

Det vurderes, at skaden kan udvikle sig på længere sigt.
