Realsyn+ for

Kraghave Gaabensevej 70A,
tv Kraghave

**Bygningsoversigt**

Dato for besigtigelse: 15-05-2026

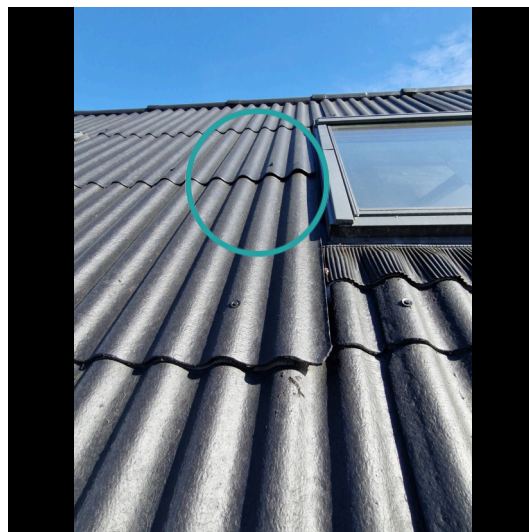
Tag

Der er enkelte tagplader mod syd som ikke er fastgjort korrekt. Det ses f.eks. ved ovenlysvinduer

Der ses ikke tegn på skade indvendigt, men forholdet kan udvikle sig.

Udskiftning af tagplader

Udbedringseksempel: Udskiftning af tagplader eks. som Cembrit oplægges på det eksisterende lægteunderlag, med tætningsbånd i bølgepladernes vandrette overlæg og fastgøres med indfarvede tagskruer, spændskiver og tætningskiver. Udhængsklodser af plast med ventilation monteres over nederste taglægte ved tagfod.

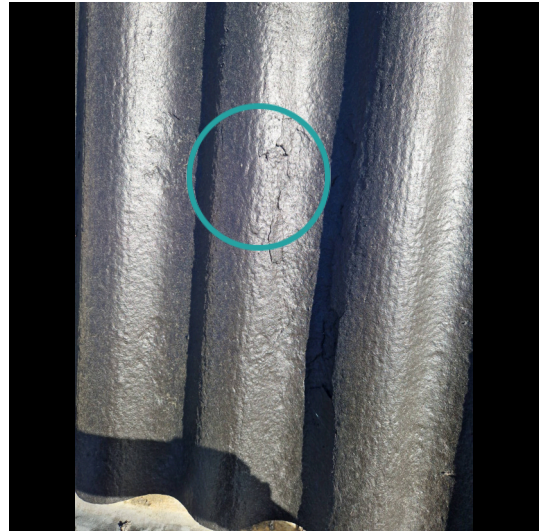
Tag

Tagpladerne er blevet malet og er flere steder med begyndende nedbrydning, f.eks på overflader. Det ses mest mod syd

Der er risiko for at dette vil kunne medføre vandindtrængning, som kan give skader på de underliggende bygningsdele på længere sigt.

Udskiftning af tagplader

Udbedringseksempel: Udskiftning af tagplader eks. som Cembrit oplægges på det eksisterende lægteunderlag, med tætningsbånd i bølgepladernes vandrette overlæg og fastgøres med indfarvede tagskruer, spændskiver og tætningskiver. Udhængsklodser af plast med ventilation monteres over nederste taglægte ved tagfod.

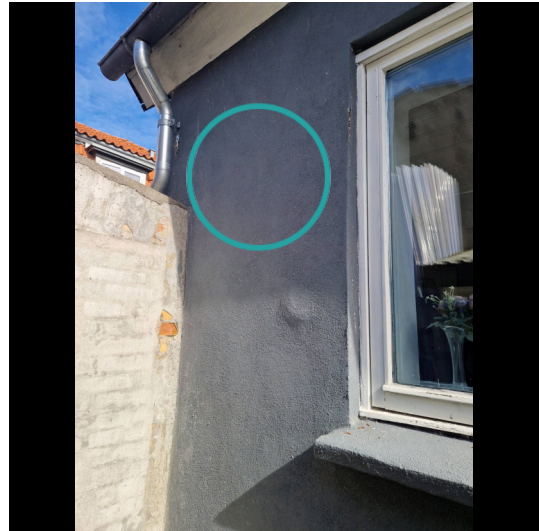
Ydervægge

Puds på ydermure er i områder med mangelfuld vedhæftning, afskalninger og revner. Det ses f.eks. mod syd

Det vurderes, at skaden kan udvikle sig på længere sigt.

Udbedring af skader

Opgaven vurderes at kunne udbedres af en murer. Vi anslår at arbejdslønnen er den største del af udbedringsomkostningen og materialer udgør en mindre del. Det anbefales derfor at lade en murer udbedre opgaven på regning.

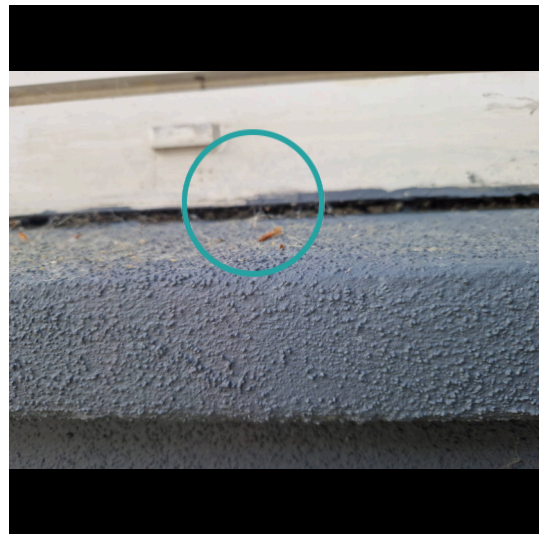
Døre/vinduer/porte

Der mangler stedvist fuger omkring og under vinduer. Det ses både mod nord og syd

Defekte eller manglende fuger giver risiko for fugtindtrængen og træk på kort sigt. Forholdet vil udvikle sig yderligere med risiko for følgeskader.

Eftergang af fuger

Udbedringseksempel: Eftergang af fuger. Kontaktflader mellem fuge og omgivende bygningsdele afrenses. Udrensning/udkradsning af eksisterende fuge, stopning, fugeunderlag og elastisk fuge.

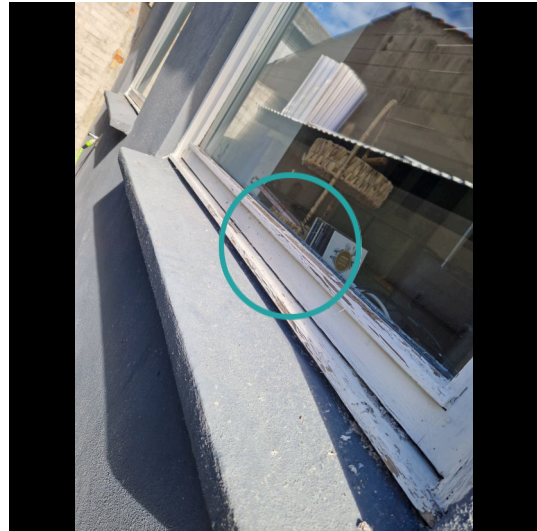
Døre/vinduer/porte

Der er nedbrydning i vinduernes overfladebehandling, samt steder med begyndende nedbrydning i træværket, f.eks. glaslister. Det ses mod syd

Det vurderes, at skaden kan udvikle sig på længere sigt.

Udskiftning af nedbrudt træ

Udbedringseksempel: Udskiftning af nedbrudt træ. Det nedbrudte træ skæres væk og et stykke træ af samme sort og densitet tildannes nøjagtigt og indsættes i stedet for det beskadigede. Det reparerede område grundes og malebehandles på begge sider. Det udskiftede træværk afvaskes, slibes og males en gang.

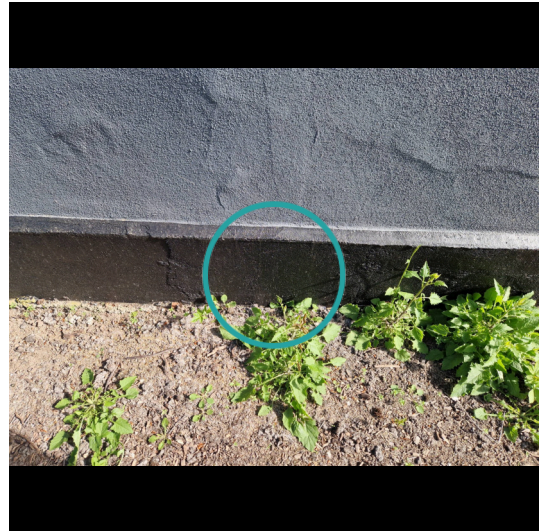
Fundament/sokkel

Der er områder, hvor sokkelpuds har begrænset vedhæftning til underlaget. Ses f.eks. mod syd

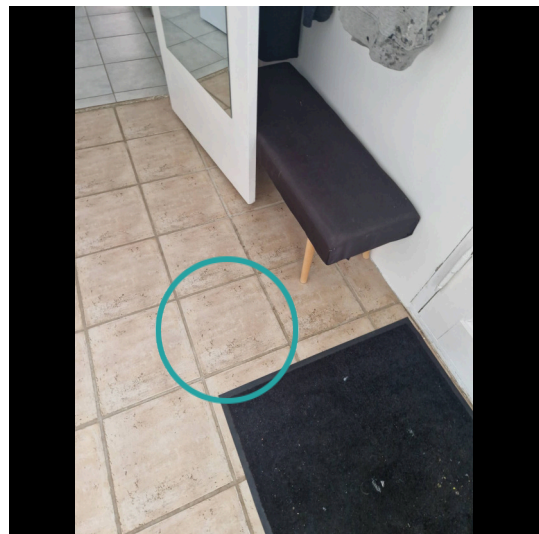
Stueplan

Der er gulvklinter med mangelfuld vedhæftning til underlaget

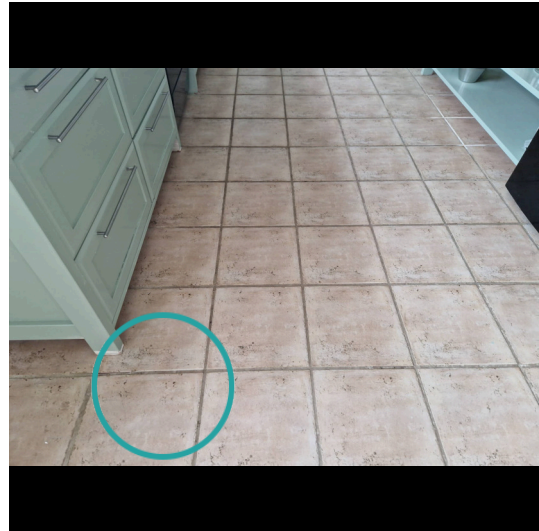
Stueplan

Der er revnede gulvklinker samt gulvklinker med begrænset vedhæftning til underlaget

Det vurderes, at skaden kan udvikle sig på længere sigt.

Udskiftning af klinker/fliser

Udbedringseksempel: Udskiftning af klinker/fliser og vådrumsbehandling. klinker/fliser aftages. Underlaget rengøres omhyggeligt. Gulvet vådrumsbehandles. Der skal anvendes et komplet system til vandtætning med produkter fra samme godkendelse. Overflader primes og forsegles i hjørner, omkring rørgennemføringer og ved overgang væg/gulv. Heldækkende tætningsmasse påføres. Gulvklinker udlægges, fuges og afrenses. I hjørner, og i overgang væg og gulv samt omkring sanitære installationer fuges med elastisk, vådrums siliconefugemasse.

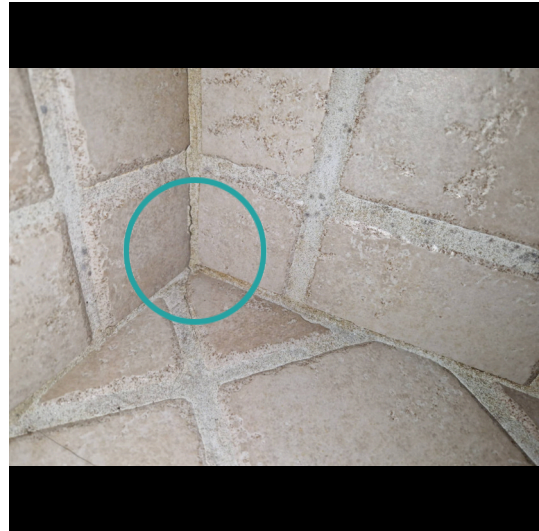
Stueplan

Der er revner hjørnefuger i bruseniche

Der er tale om fuger, som er direkte vandbelastede, hvorfor der er risiko for skader på de omkringliggende konstruktioner og installationer.

Eftergang af fuger

Udbedringseksempel: Eftergang af fuger. Eksisterende fuger udskæres. Underlaget rengøres omhyggeligt, fugesider affedtes.

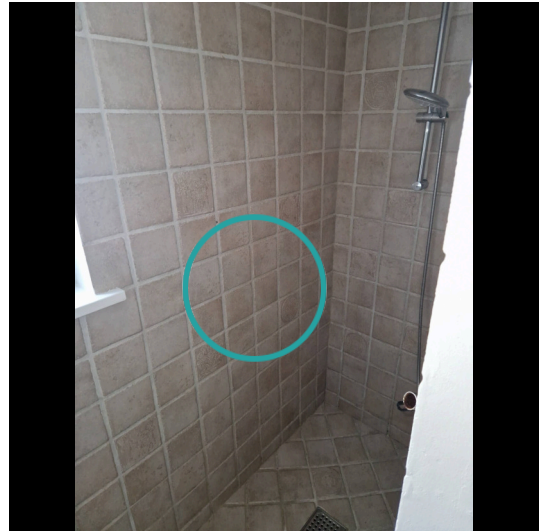
Stueplan

Der er gulvklinter og vægfliser med mangelfuld vedhæftning til underlaget i brusenichen

Der er tale om gulv og væg med direkte vandbelastning, hvorfor der er risiko for skader på de omkringliggende konstruktioner og installationer.

Udskiftning af klinker/fliser

Udbedringseksempel: Udskiftning af vægfliser. Vægfliser aftages. Underlaget rengøres omhyggeligt. Overflader primes og forsegles i hjørner, omkring rørgennemføringer og ved overgang væg/gulv. Heldækkende tætningsmasse påføres. Vægfliser opsættes, fuges og afrenses. I hjørner, og i overgang væg og gulv samt omkring sanitære installationer fuges med elastisk, vådrums siliconefugemasse.

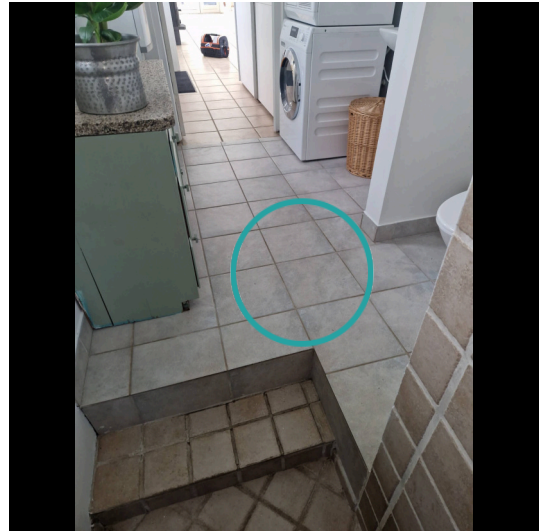
Stueplan

Der er gulvklinker med mangelfuld vedhæftning til underlaget

Der er tale om et mindre område, som ikke er vandbelastet.
Der vurderes derfor ikke at være nærliggende risiko for skader.

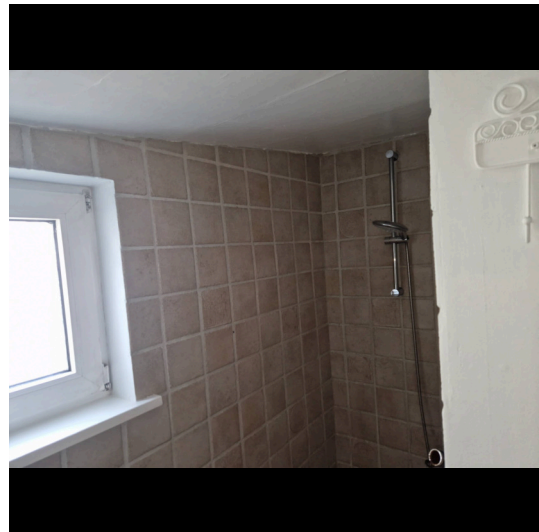
Stueplan

Der er kun rumaftræk gennem vindue i rummet

Der ses ingen tegn på skade ved besigtigelsen.

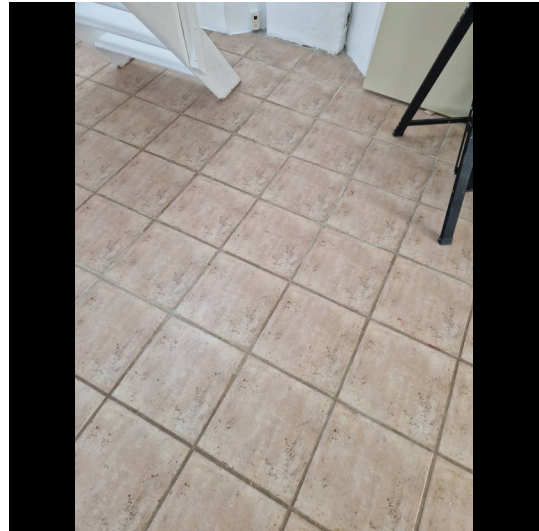
Stueplan

Der er revnede gulvklinter samt gulvklinter med begrænset vedhæftning til underlaget

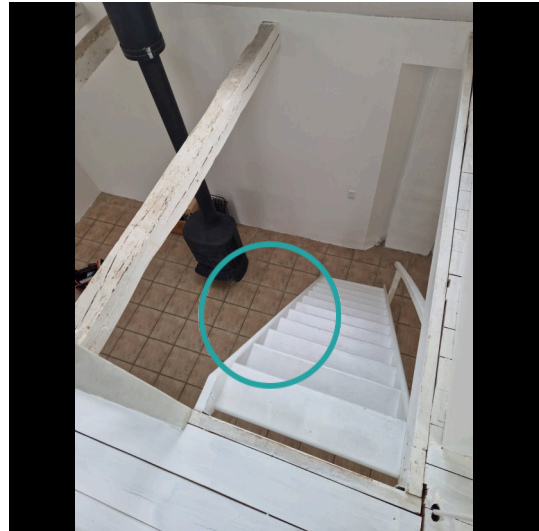
Værn mangler på repos samt håndliste på trappe skal sidde minimum 80 cm over trappetrin

Der er risiko for personskade.

**Kr 1.791,00 / Pr lbm*****€ 2.581,00 Pr lbm*****Montering af værn m. håndliste**

Udbedringseksempel: Montering af værn/håndliste.

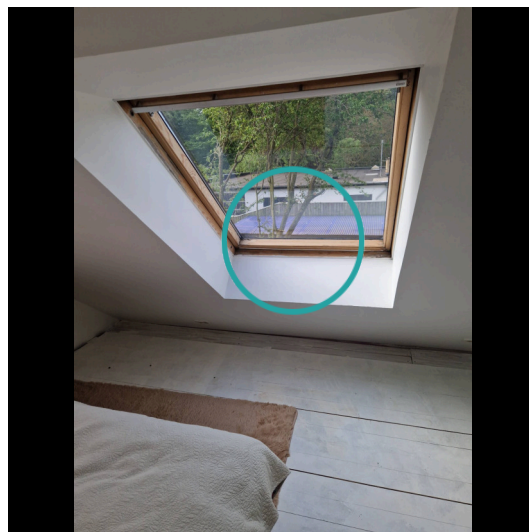
Ovenlysvinduet i værelse overholder ikke kravet til redningsåbning.

Der er risiko for personskade i tilfælde af brand.

**Indhent tilbud****Etablering af godkendt redningsåbning**

Opgaven har ikke været mulig at prissætte, det anbefales at kontakte en tømrer med henblik på udredning af opgaven og tilbud på udbedring.
