# REAL

Realsyn+ for

Ege Allé 138,  
8600 Silkeborg

Dato for besigtigelse: 04-05-2026

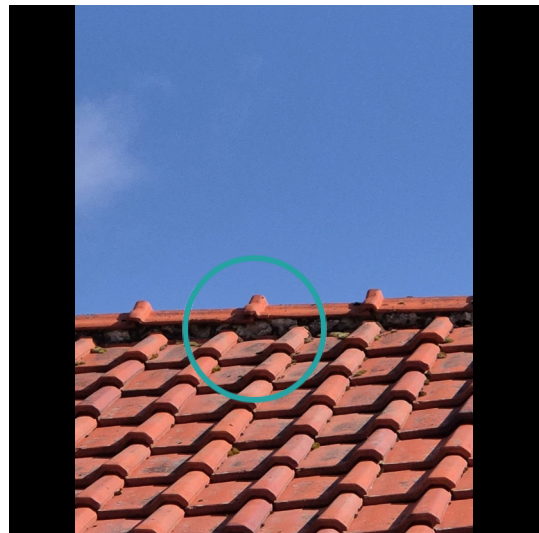
**Tag**

Rygningsmørtel har revner og mangler enkelte steder. Det ses f.eks. mod mod syd

Der er risiko for vandindtrængen på de underliggende bygningsdele, ved blæst og nedbør.

**Eftergang af rygningsmørtel**

Udbedringseksempel: Reparation af rygningsmørtel. Rygningssten nedtages. Eksisterende rygningssten lægges i mørtel.

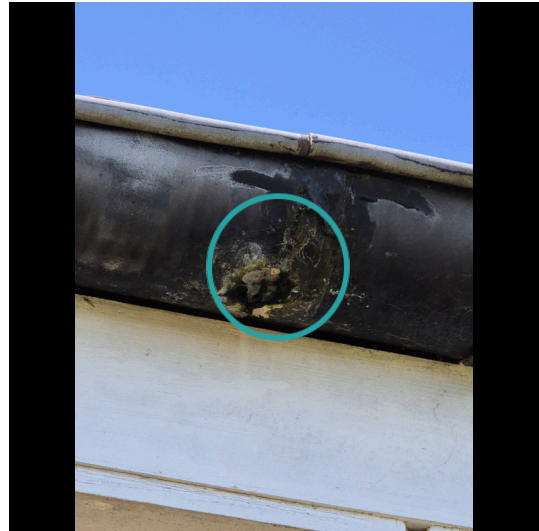
## Tag

Tagrender og nedløbsrør har deformationer og utætheder, og fremstår generelt nedslidte.

Forholdet skønnes ikke at give anledning til skader på andre bygningsdele, men vil på længere sigt udvikle sig.

## Udskiftning af tagnedløb

Udbedringseksempel: Udskiftning af let tagnedløbsrør. Tagnedløbsrør tilsluttes tagrendens tudstykke med bajonetknæ. Nedførsel og brøndkrave tilsluttes nedløbsbrønd. Tagnedløbsrøret monteres til murværk med 2 stk. rørholdere og hængselsstifter.

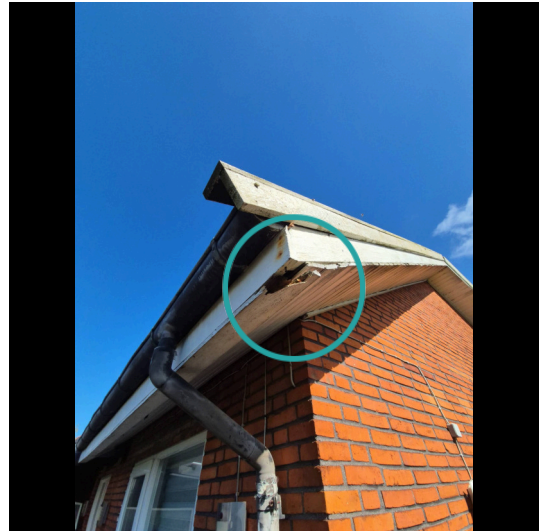
## Tag

Udvendigt træværk ved og omkring tag har påbegyndende nedbrudt træ. Forholdet er konstateret i underbrædder mod sydøst

Det vurderes, at skaden kan udvikle sig på længere sigt.

## Eftergang/udskiftning af udhængsbrædder

Udbedringseksempel: Eftergang af udhængsbrædder af træ under tagudhæng. Beklædning af høvlede brædder 5. sortering - kvinta. Langs facader opsættes brædderne på undersiden af udhængsspær.

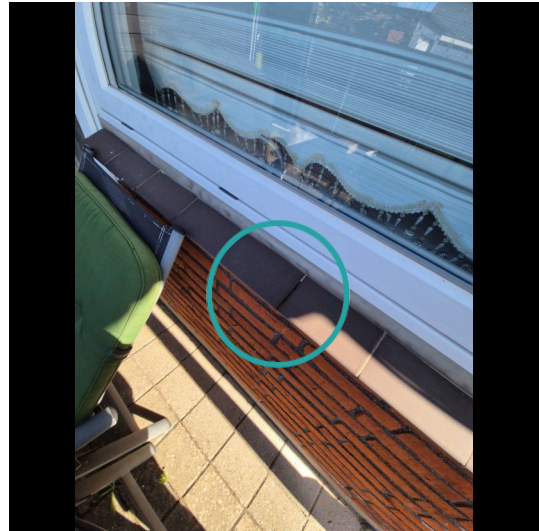
### Døre/vinduer/porte

Der er defekte fuger i sålbænke ved vinduer f.eks. mod syd

Omfanget er pt. begrænset, hvorfor der ikke skønnes nærliggende risiko for skade.

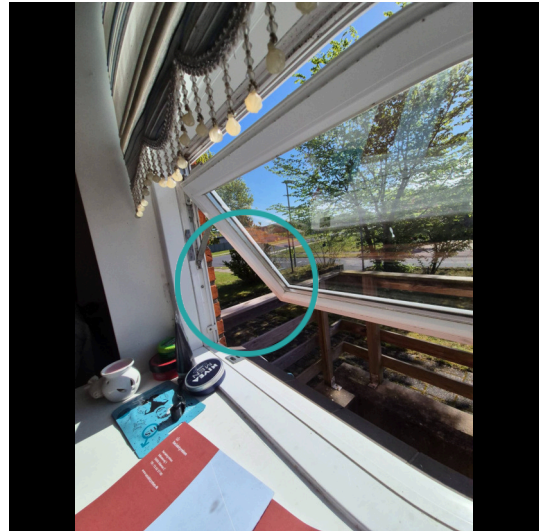
## Døre/vinduer/porte

Vinduet i værelse mod nordøst overholder ikke kravet til redningsåbning

Der er risiko for personskade i tilfælde af brand.

## Etablering af godkendt redningsåbning

Opgaven har ikke været mulig at prissætte, det anbefales at kontakte en tømrer med henblik på udredning af opgaven og tilbud på udbedring.

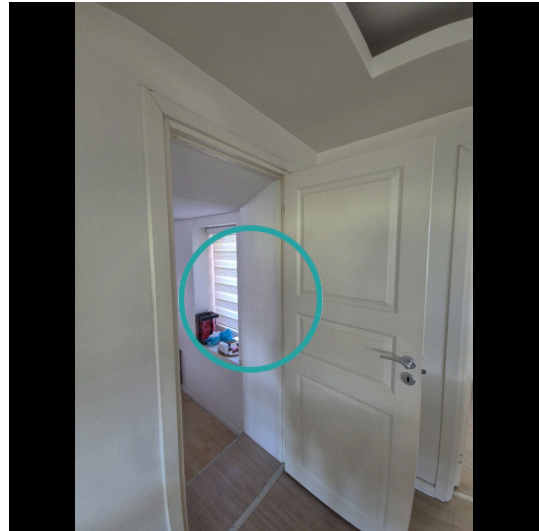
**Døre/vinduer/porte**

Der er ikke udført brandklassificeret dør, som opfylder de gældende brandkrav, mellem beboelse og udhus

Dette kan forårsage hurtig brandspredning ved brand og udgør derfor en personrisiko.

**Montering af indvendig branddør**

Udbedringseksempel: Udskifte med indvendig branddør, BD-30, malebehandlet. Indvendig dør, karm, indfatninger og dørtrin udtages. Døren erstattes af ny indvendig branddør, EI2 30-C (BD-30), 900 x 2.100 mm, hvidmalet. Karm af fyrretræ, 28 x 147 mm. Døren leveres færdigmalet med hængsler, hvidmalet karm og lakeret bundstykke. Karmen fastgøres i væg med afstandsklodser, karmskrue og dækpropper, i alt 6 stk. Indfatninger af 15 x 68 mm massivt, høvlet fyrretræ, klasse J10, bundstykke og fejelister af 13 x 16 mm lakeret bøgetræ monteres. Døren monteres med bylister, hængsler og dørgreb af rustfrit stål samt dørlukker, som Dorma TS 93. Indfatninger grundes med plinkestreger og indfatningsnøgler og fuldpartles med akrylplastspartelmasse, stryges en gang med plastemalje og to gange med plastemalje, som MBK V 4156, funktionsklasse II.

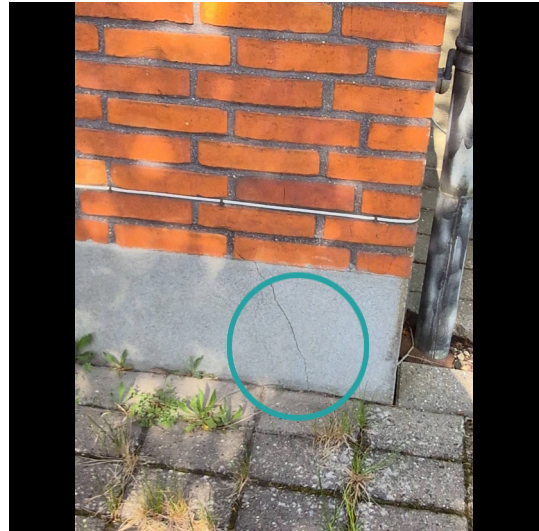
**Fundament/sokkel****SKADE:**

Der er enkelte revner i sokkel f.eks. mod nordøst

Revnedannelsen skønnes at være i ro - mindre udvikling over en længere årrække kan dog forekomme. Mindre revner er almindeligt forekommende i ældre bygninger.

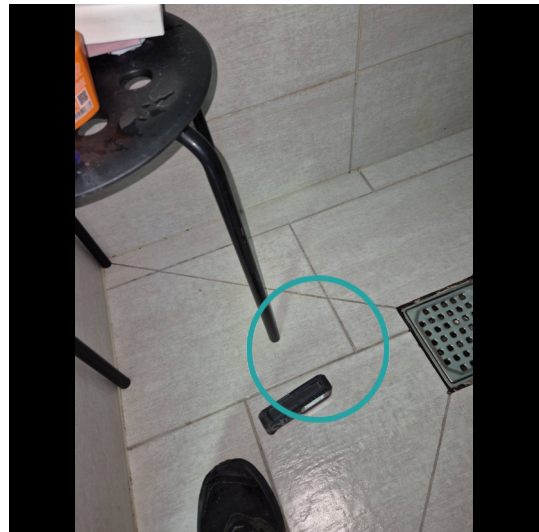
**Stueplan****SKADE:**

Der er ikke tilstrækkeligt fald mod gulv afløb i hele brusenichens udstrækning

Det kan medføre, at der står vand på gulvet efter brug og giver lidt øget vedligeholdelse (evt. brug af svaber).

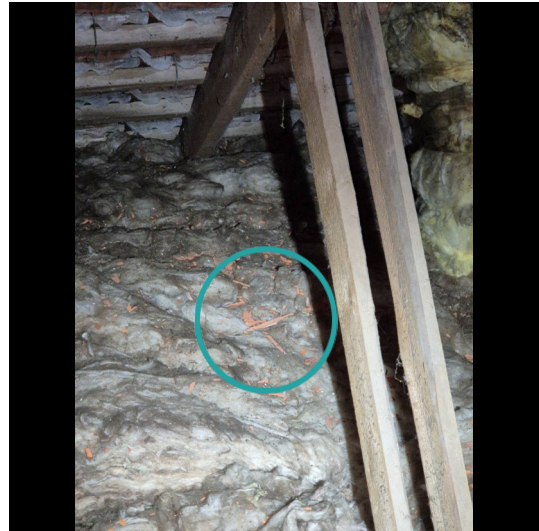
Enkelte tagsten er revnet særligt mod nord. Flere tagsten fremstår med afskalninger, forholdet på indvendig og udvendige side, særligt mod nord

Der er risiko for vandindtrængning, som kan give skader på de underliggende bygningsdele.

## Udskiftning af tagsten

Udbedringseksempel: Udskiftning af tagsten. Tagsten oplægges på lægteunderlaget og fastgøres til dette med bindere Ø 3 mm, som JP-tagstensbindere i hver 3. sten - diagonalbinding.

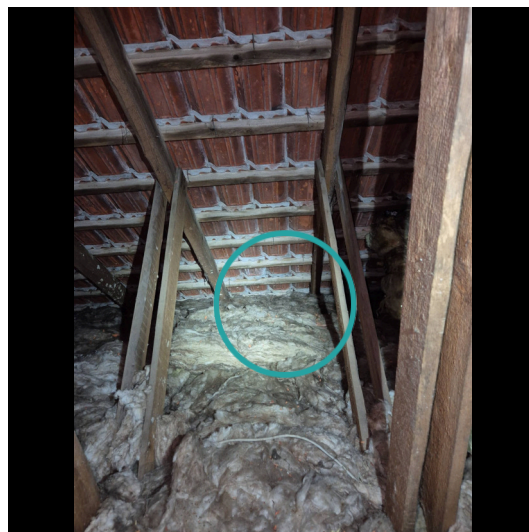
Isolering er ført helt ud mod tagflade ved tagfod, og blokerer derfor for ventilationen. Flere tagsten er med afskalninger

Forholdet kan medføre fugtproblemer og måske skimmeldannelser i tagkonstruktionen på længere sigt.

## Evt. optimering af ventilation ved tagfod

Udbedringseksempel: Etablering af ventilation i tagrum. Aftagning af mineraluld ved udhæng og montering af vindskærm af krydsfiner. Ved udhæng skal eksisterende isolering skæres væk, så der er fri passage af luft i tagrummet. Vindspærre af krydsfiner, opsættes ved spærfoed længst muligt ude over ydervæggen. Krydsfineren opsættes, så der er 25-50 mm luftspalte (alt efter tagbelægningstype)

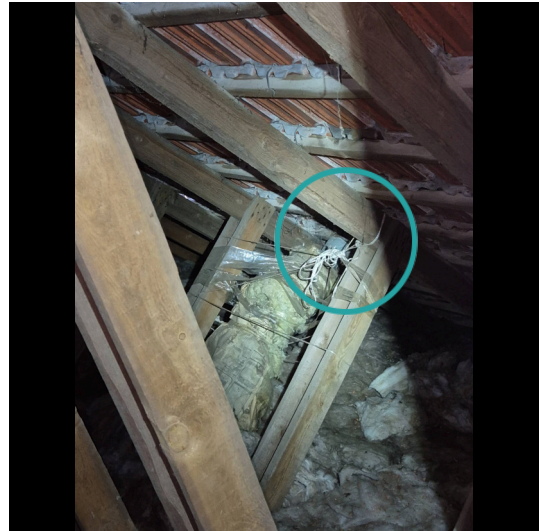
Aftrækskanal fra emhætte er ikke ført til det fri, men ender i tagrum

Dette kan medføre kondensafsætning og fugtskader i tagkonstruktionen.

## Etablering af aftræk fra tagrum inkl. isolering og taghætte

Udbedringseksempel: Etablering af ventilationskanal. Aftrækskanalsystem, som Cembrit. Aftrækskanalen isoleres ved omvikling med lamelmåtter, lagtykkelse 50 mm, afsluttet med Isogenopak. Inkl. taghætte (max rørlængde 3 meter)

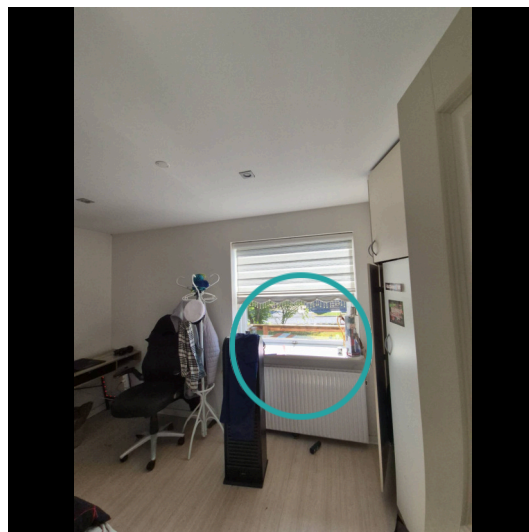
Greb på vinduesramme er defekt

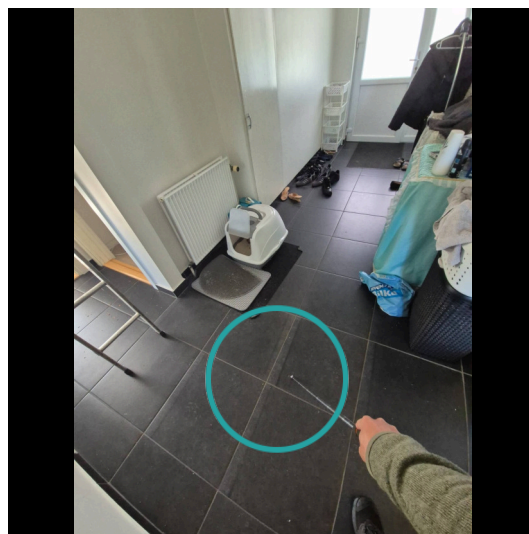
Der er gulvklinker med mangelfuld vedhæftning til underlaget bl.a. midt i gangareal, samt omkring dør til værelser

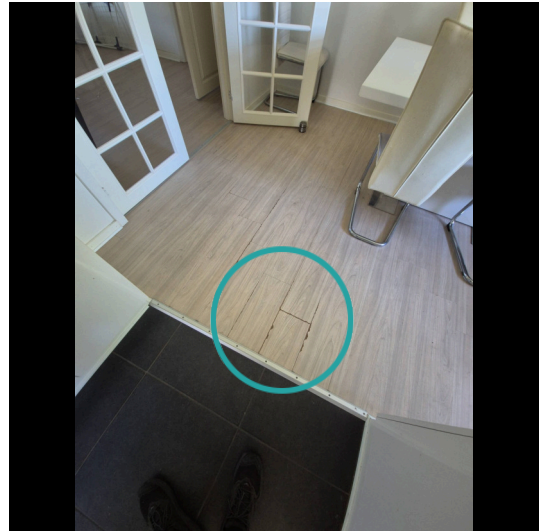
Der er mindre skader i laminatgulve ved stue og køkken

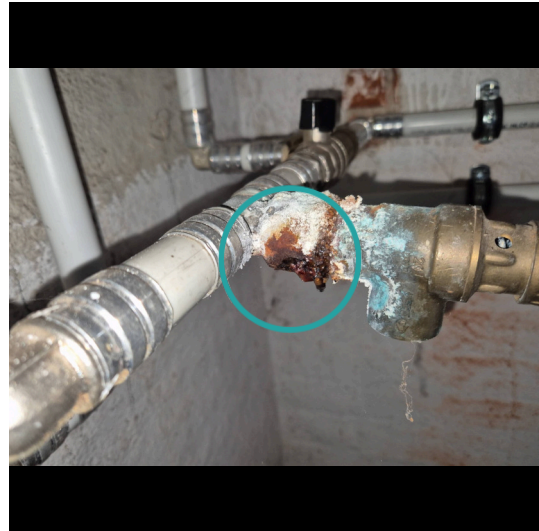
Varmerør er rustne og tærede omkring sikkerhedsventil

Der er tale om korrosion i en grad, som giver risiko for rørbrud/udsivning og dermed følgeskader på omkringliggende konstruktioner på kort sigt.

## Udskiftning af rør

Udbedringseksempel: Udskiftning af rør. Hvis nødvendigt lukkes der for vandet og installationen tømmes i fornødent omfang for vand. Vandrør, nedtages og bortkøres. Nyt rør, galvaniserede, sømløse gevindrør.

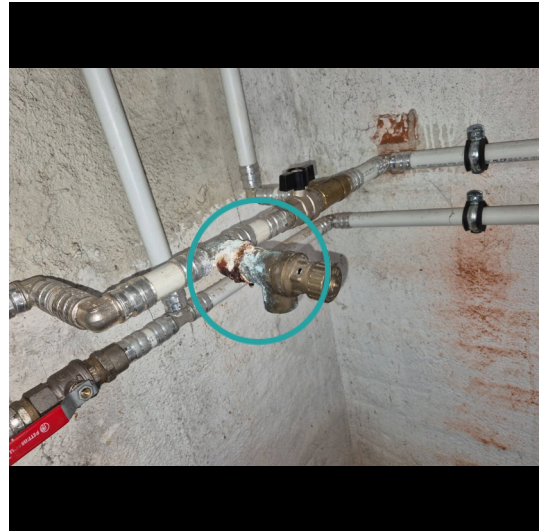
Vandvarmerens afløb fra sikkerhedsventil er ikke ført til afløb

Forholdet kan give anledning til vandskader, hvis sikkerhedsventilen åbner.

## Udbedring af skade/fejl/mangler

Opgaven vurderes at kunne udbedres af en VVS'er. Vi anslår at arbejdslønnen er den største del af udbedringsomkostningen og materialer udgør en mindre del. Det anbefales derfor at lade en VVS'er udbedre opgaven på regning.

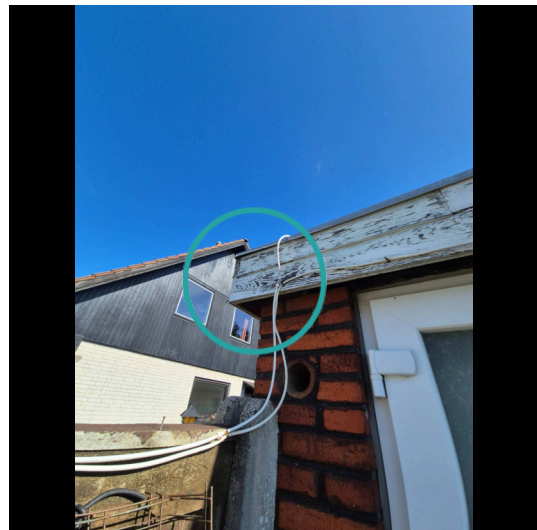
**Tag****SKADE:**

Udvendigt træværk ved og omkring tag har påbegyndende nedbrudt træ. Forholdet er konstateret i stern mod syd

Skaden kan udvikle sig over en længere årrække.

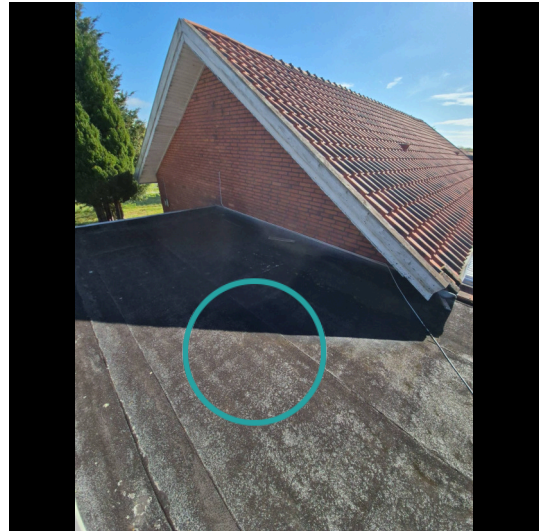
**Tag****SKADE:**

Tagpappen fremstår med nedslidning af skiferbelægningen og revnedannelse i overfladen. Forholdet nedsætter UV beskyttelse samt levetid

Der er på længere sigt risiko for vandindtrængning og følgeskader på de underliggende konstruktioner

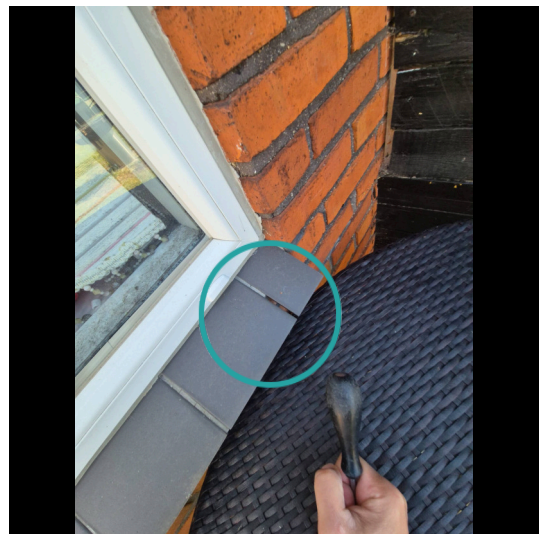
**Døre/vinduer/porte****SKADE:**

Der er defekte fuger i sålbænke ved vindue mod syd

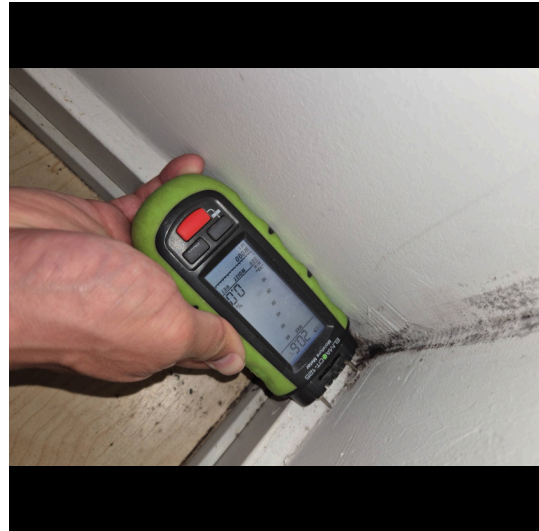
Der er fugtskjolder på vægge nederst mod gulv i hjørner mod sydvest og nordvest

Forholdet var tørt ved fugtmåling, og skønnes pga. kuldebro

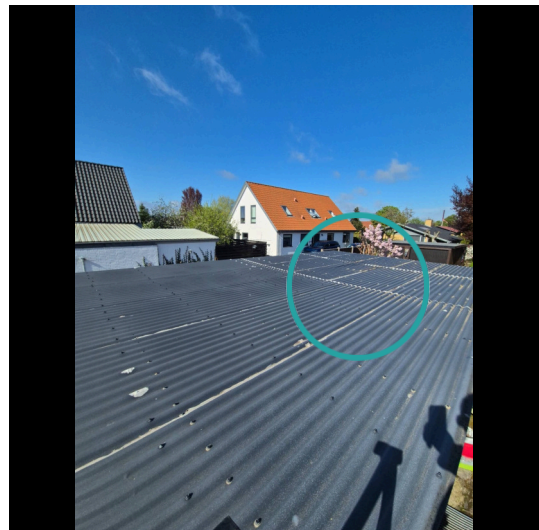
**Tag****SKADE:**

Taghældningen er mindre end foreskrevet af tagproducenten

Den kan derfor ikke forventes at være tæt.

Der ses fugtskader i tagkonstruktionen

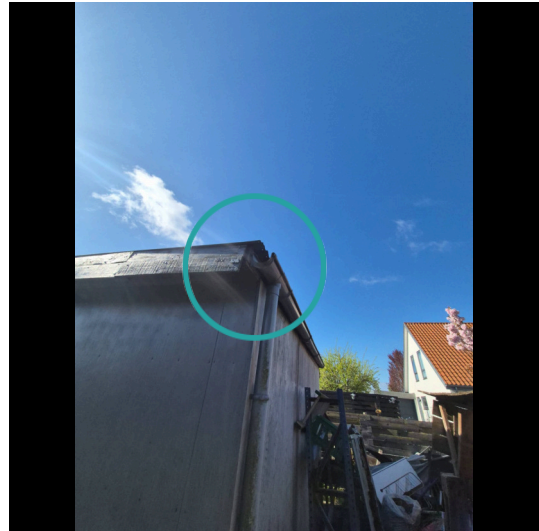
**Tag****SKADE:**

Tagrende er uden endestykke

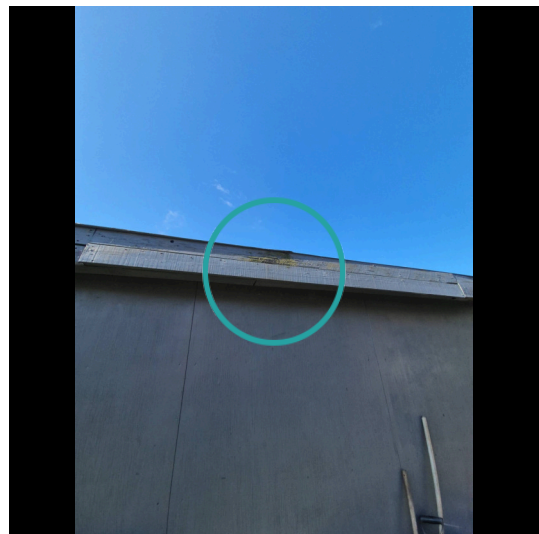
**Tag****SKADE:**

Udvendigt træværk ved og omkring tag har påbegyndende nedbrudt træ. Forholdet er konstateret i stern f.eks. mod nord

Det vurderes, at skaden kan udvikle sig på længere sigt.

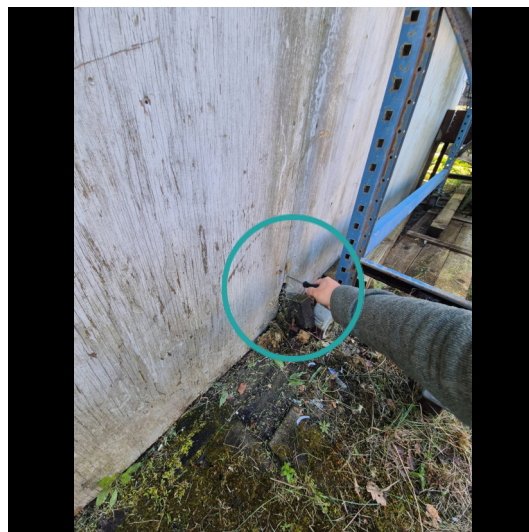
### Ydervægge

Træbeklædningen er nedbrudt, især mod vest

Det må påregnes, at forholdet vil udvikle sig på længere sigt.

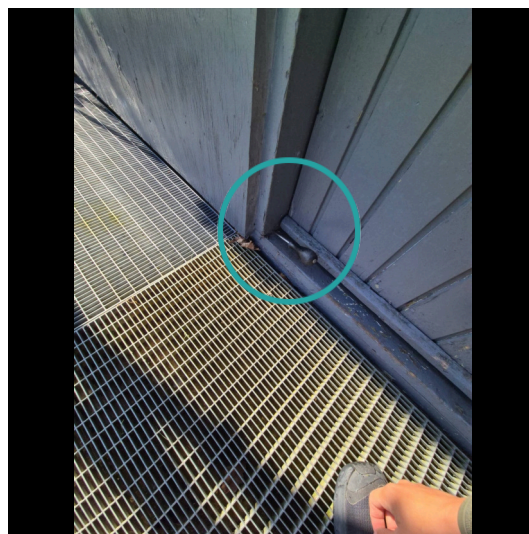
### Døre/vinduer/porte

Der er nedbrydninger i dør mod nord

Nedbrydningen vurderes at fortsætte på længere sigt.

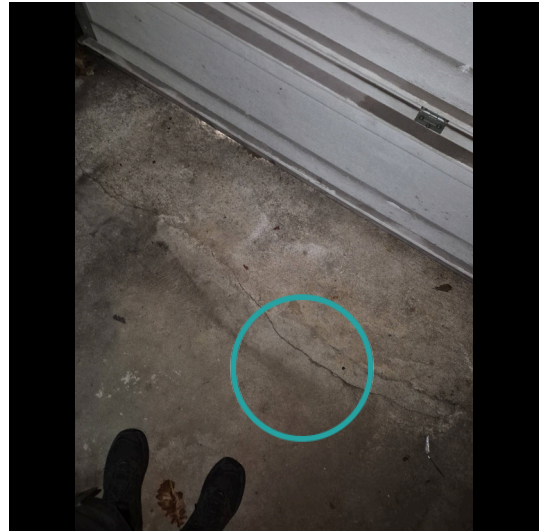
Der er enkelte revner i betongulvet, bl.a. mod garageport

Forholdet er begrænset og vil formentlig ikke udvikle sig.

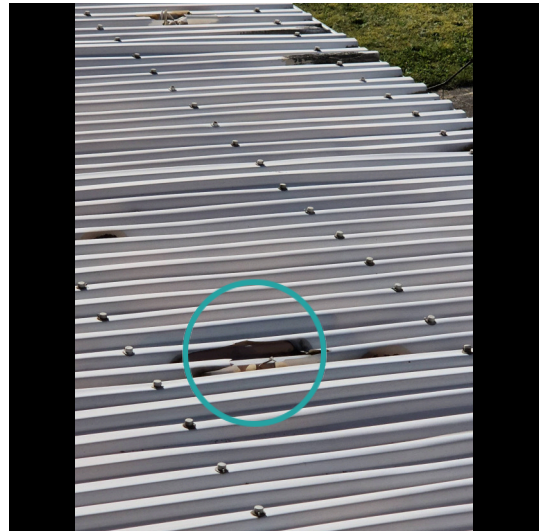
**Tag****SKADE:**

Plasttagplader har huller, revner og defekter flere steder

Der er nærliggende risiko for skader på de underliggende bygningsdele.

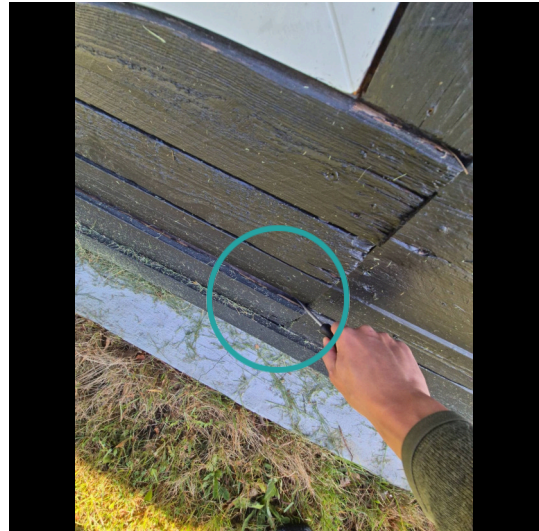
## Ydervægge

Træbeklædningen fremstår med begyndende nedbrydning mod syd

Nedbrydningen i træværket vurderes at fortsætte og kan medføre svigt og skader på de underliggende konstruktioner på længere sigt.

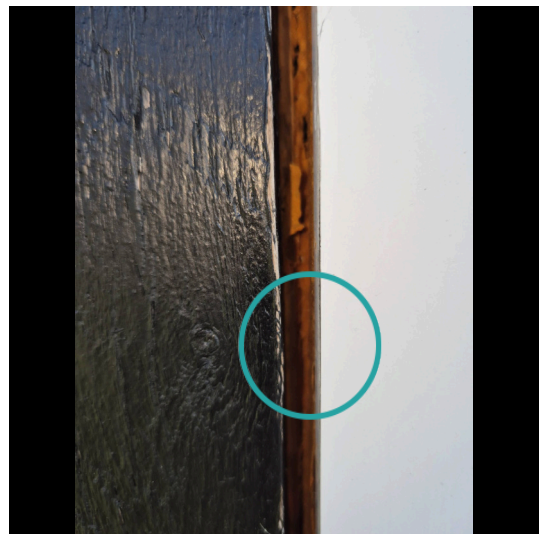
## Døre/vinduer/porte

Der mangler fuger omkring vinduer

Der er risiko for fugtindtrængen og skader på de bagvedliggende konstruktioner på kort sigt.
