# REAL

Realsyn+ for

Toften 15,  
7323 Give

Dato for besigtigelse: 27-03-2026

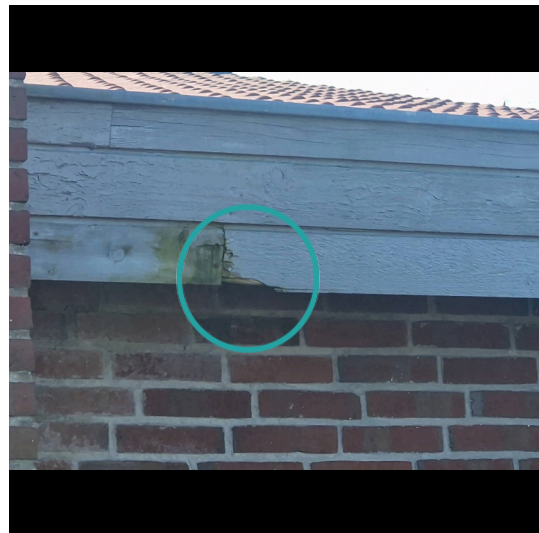
Udvendigt træværk ved og omkring tag har påbegyndende nedbrudt træ. Forholdet er f.eks konstateret i stern mod nord

Forholdet skønnes at udvikle sig og svække bygningens struktur over tid.

**Udskiftning af stern inkl. kapsel**

Udbedringseksempel: Udskiftning af stern af brædder samt metalafdækning. Stern udføres af ru brædder af fyrretræ, 5. sortering - kvinta, trykimprægneret iht. NTR-klasse AB. Stern afsluttes med kapsel af metal.

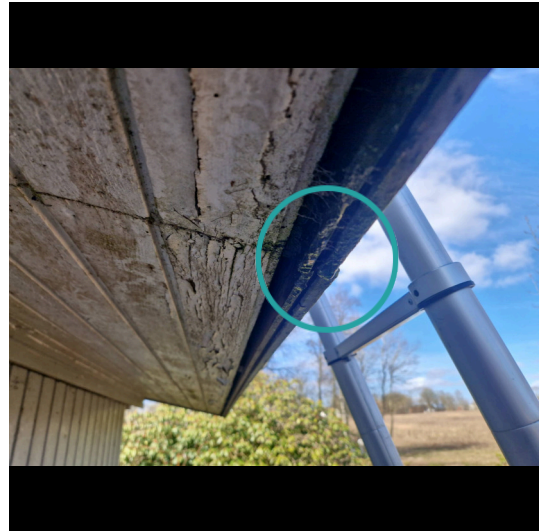
Der er revner/utætheder i tagrende mod nord

Forholdet kan fortsat udvikle sig, og der er nærliggende risiko for skader på andre bygningsdele.

Udhæng er opfugtet og misfarvet

## Udskiftning/montering af tagrende

Udbedringseksempel: Udskiftning af let tagrende. Den nederste række tagsten/tagplader demonteres/afløftes. Tagrenden nedtages. Tagrende monteres, endebunde og tudstykke monteres ved overgang til nedløb. Tagsten/tagplader genmonteres.

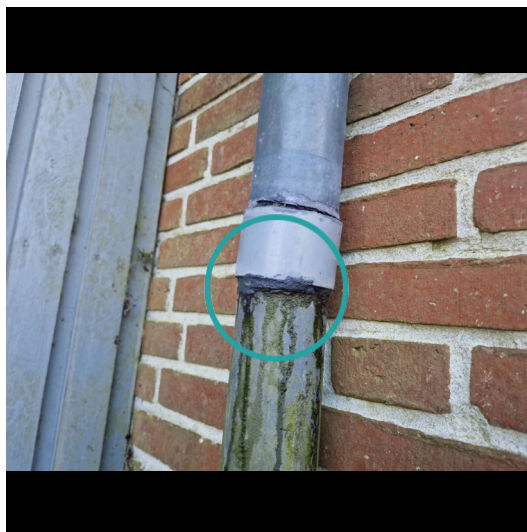
Der er mindre utætheder i tagrende/nedløbsrør, f.eks mod nord

Der kunne ikke registreres følgeskader ved besigtigelsen, og der vurderes ikke at være nærliggende risiko for skade.

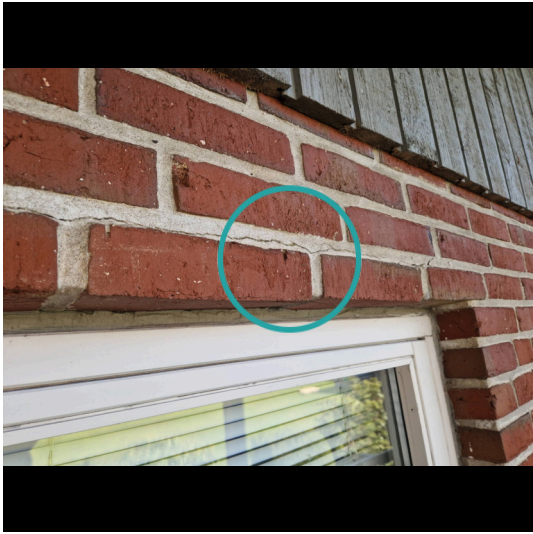
Tegloverligger/fuger over vinduer og døre f.eks ved svalegang og mod øst er revnet

Det vurderes, at skaden kan udvikle sig på længere sigt.

De skønnes pga. påbegyndende tæring i de indmurede jernprofiler, og der er risiko for skader på de bagvedliggende konstruktioner.

### Udskiftning af overligger

Udbedringseksempel: Udskiftning af overligger. Overliggeren understøttes midlertidigt pr. 600 mm under arbejdets udførelse for at sikre, at bæreevnen under og efter udførelsen er tilstede. Trykfast isolering indlægges mellem overliggeren og bagmur. Den midlertidige understøtning fjernes, når murværket kan bære.

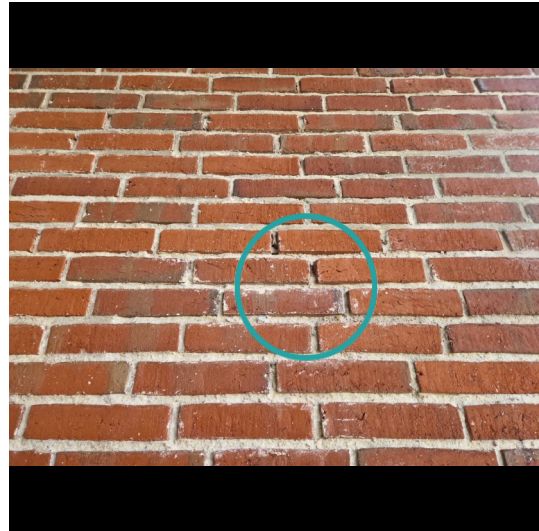
Der er områder med porøse og udfaldne/udvaskede fuger i murværket, ses især på begge sider af sydvendt murværk ved svalegang

Det vurderes, at skaden kan udvikle sig på længere sigt.

## Udkradsning og udbedring af fuger

Udbedringseksempel: Eftergang af fuger. Forvitrede/løse fuger, synlige revner og huller i fuger udbedres ved udkradsning og omfugning. Fuger udkradses i fuld bredde til dybde min. 15 mm fra den færdige fugeoverflade. I ældre facader udkradses til dybde min. 25 mm. Efter rengøring og vanding efterfuges med tilbageliggende fuger.

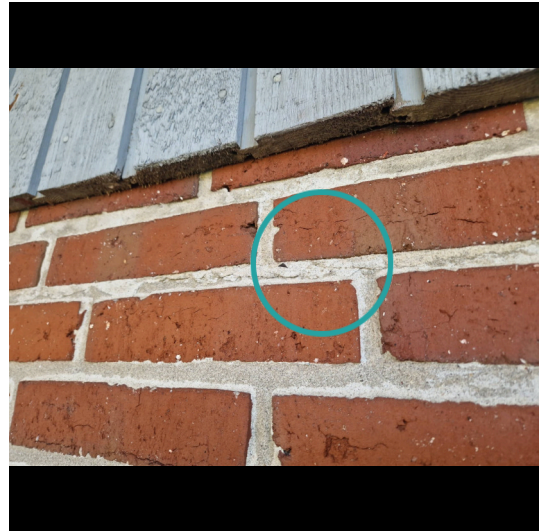
Ydervægge har enkelte revner, bl.a. ved svalegang mellem vinduer

Nævnte revner er af begrænset størrelse – mindre bevægelse over en længere årrække vil givet forekomme – også efter evt. reparationer. Denne type revner er ikke unormale.

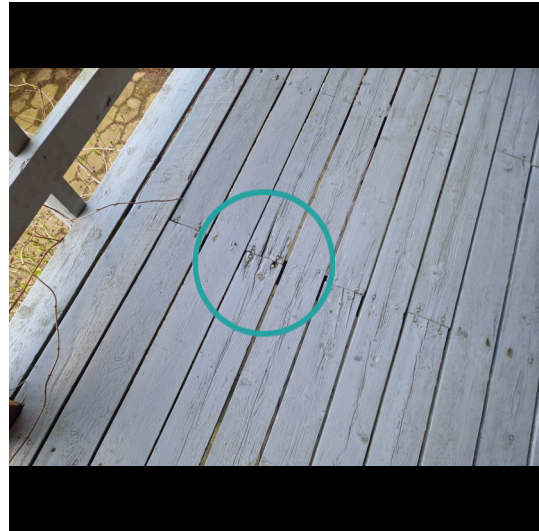
Der er nedbrydning i altanens trægulv og værn ved svalegang

Forholdet kan fortsat udvikle sig, og der er på sigt risiko for personskade

## Eftergang/montering af rækværk/værn

Udbedringseksempel: Montering af rækværk/værn

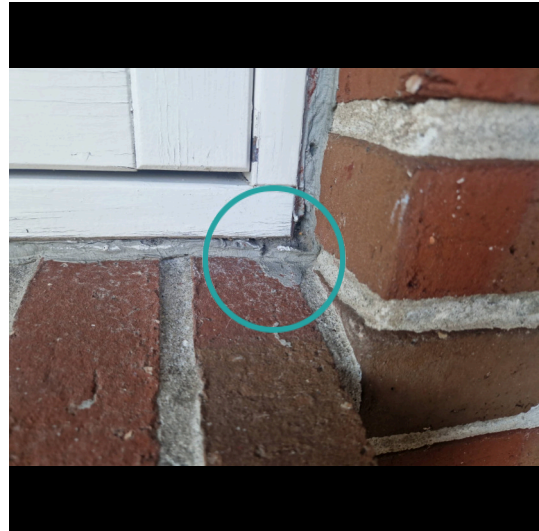
Fuger omkring døre og vinduer har mistet elasticiteten og er revnede i overfladen, f.eks ved svalegang

Der kunne ikke registreres følgeskader ved besigtigelsen, og der vurderes ikke at være nærliggende risiko for skade.

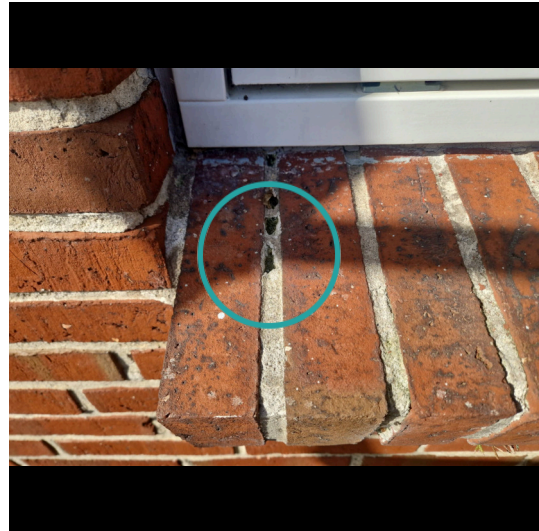
Der er defekte fuger i sålbænke ved vinduer f.eks. mod indkørsel

Det vurderes, at skaden kan udvikle sig på længere sigt.

## Eftergang af fuger

Udbedringseksempel: Eftergang af fuger. Forvitrede/løse fuger udbedres ved udkradsning og omfugning. Sølbænkens fuger udkradses i fuld bredde til dybde min. 15 mm fra den færdige fugeoverflade. I ældre murværk udkradses til dybde min. 25 mm. Efter rengøring og vanding efterfuges med fyldte fuger.

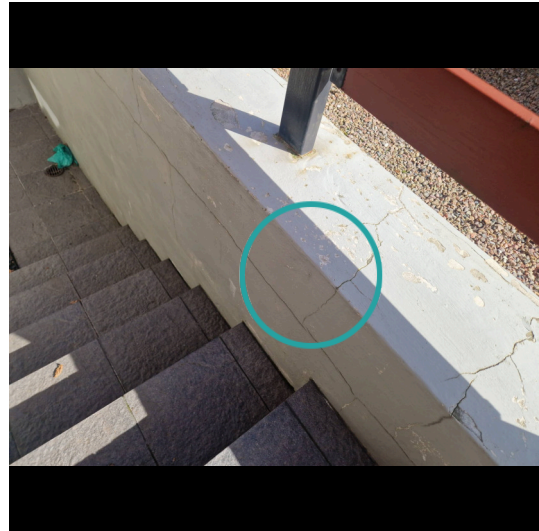
Trappeløb til kælder har revnedannelser og klinker med begrænset vedhæftning

Skaden kan udvikle sig over en længere årrække.

## Udskiftning af klinker på trappe

Udbedringseksempel: Udskiftning af klinker på grund/stødtrin. Klinker på trappetrin afhugges, betonlaget afrens og forbehandles. Naturklinker udlægges på grund- og stødtrin. Klinkerne fuges med cementbaseret, frost- og vandfast fugemasse. Forudsættes at trinstørrelsen er 40 cm x 120 cm ekskl. evt respos.

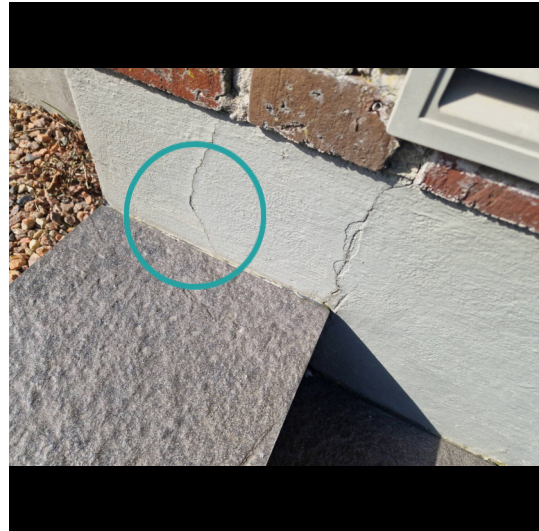
Der er enkelte mindre revner i sokkel f.eks ved kældertrappe hej

Omfanget er på nuværende tidspunkt så begrænset, at der ikke skønnes at være nogen risiko.

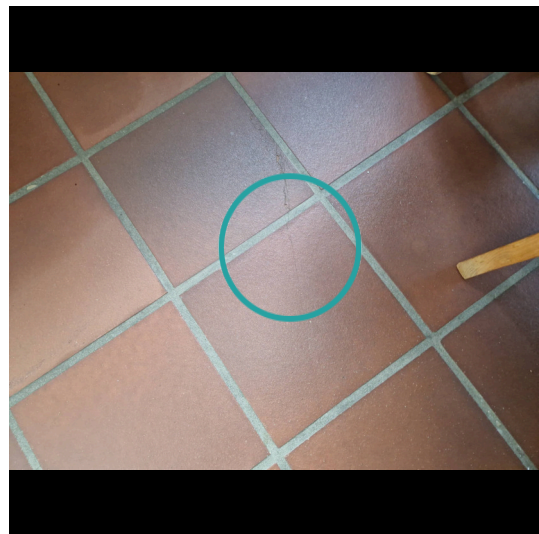
Der er revnede gulvklinter samt gulvklinter med begrænset vedhæftning til underlaget, især mod stue og ved spiseplads

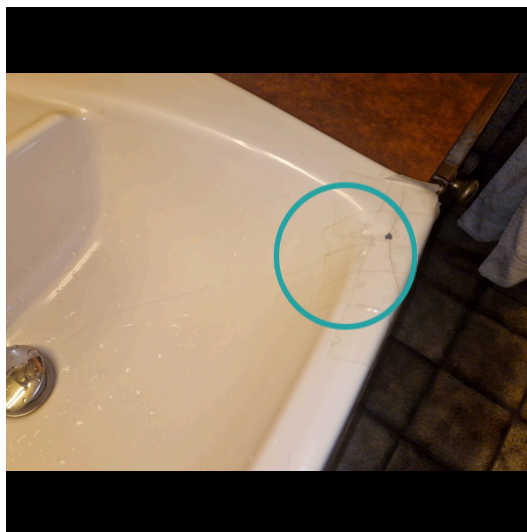
Der er skader i den ene håndvask

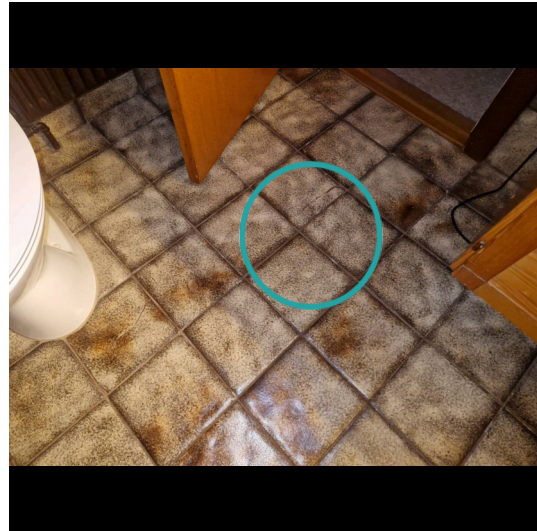
Der er revnede gulvklinter samt gulvklinter med begrænset vedhæftning til underlaget især ved wc og dør

Da der er tale om områder uden direkte vandpåvirkning, skønnes der ikke nærliggende risiko for følgeskader. Den svigtende vedhæftning er dog af en sådan karakter, at forholdet kan udvikle sig på længere sigt med risiko for svigt/revner i klinter og fuger.

## Udskiftning af klinter/fliser

Udbedringseksempel: Udskiftning af fliser/klinter og vådrumsbehandling. fliser/klinter aftages. Underlaget rengøres omhyggeligt. Gulvet vådrumsbehandles. Der skal anvendes et komplet system til vandtætning med produkter fra samme godkendelse. Overflader primes og forsegles i hjørner, omkring rørgennemføringer og ved overgang væg/gulv. Heldækkende tætningsmasse påføres. fliser/klinter opsættes, fuges og afrenses. I hjørner, og i overgang væg og gulv samt omkring sanitære installationer fuges med elastisk, vådrums siliconefugemasse.

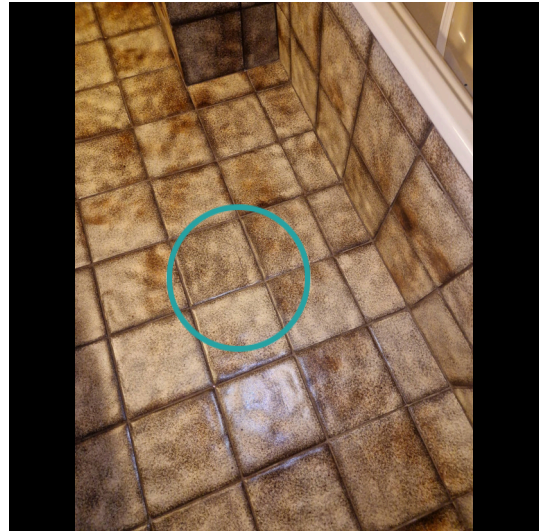
Der er revnede gulvklinter ved badekar

Der er tale om gulv med direkte vandbelastning, hvorfor der er risiko for skader på de omkringliggende konstruktioner og installationer.

## Udskiftning af klinker/fliser

Udbedringseksempel: Udskiftning af klinker/fliser og vådrumsbehandling. klinker/fliser aftages. Underlaget rengøres omhyggeligt. Gulvet vådrumsbehandles. Der skal anvendes et komplet system til vandtætning med produkter fra samme godkendelse. Overflader primes og forsegles i hjørner, omkring rørgennemføringer og ved overgang væg/gulv. Heldækkende tætningsmasse påføres. Gulvklinter udlægges, fuges og afrenses. I hjørner, og i overgang væg og gulv samt omkring sanitære installationer fuges med elastisk, vådrums siliconefugemasse.

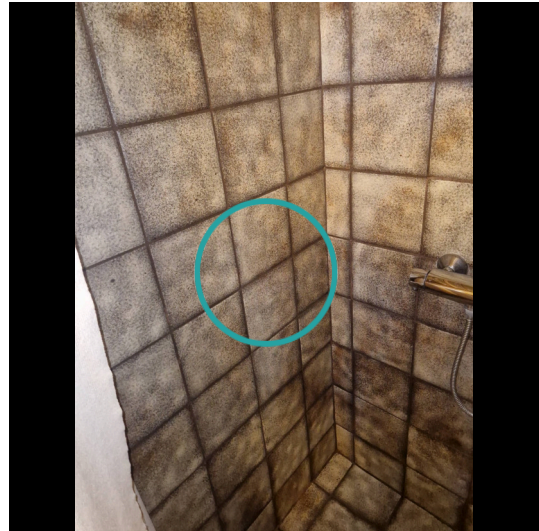
Der er vægfliser med mangelfuld vedhæftning til underlaget f.eks på væg til venstre og mod badekar i bruseniche

Der er tale om vægge med direkte vandbelastning, hvorfor der er risiko for skader på de omkringliggende konstruktioner og installationer.

## Udskiftning af klinker/fliser

Udbedringseksempel: Udskiftning af vægfliser. Vægfliser aftages. Underlaget rengøres omhyggeligt. Overflader primes og forsegles i hjørner, omkring rørgennemføringer og ved overgang væg/gulv. Heldækkende tætningsmasse påføres. Vægfliser opsættes, fuges og afrenses. I hjørner, og i overgang væg og gulv samt omkring sanitære installationer fuges med elastisk, vådrums siliconefugemasse.

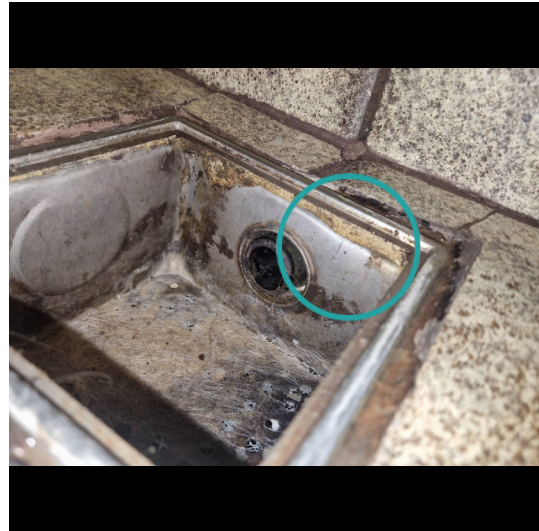
Der er afstand og synlig betonkant mellem afløbsskål og rist i gulv afløb i bruseniche

Afløbet er vandbelastet fra gulvoverfladen, og der er risiko for fugtindtrængen og skader på de underliggende konstruktioner og installationer.

## Udskiftning af gulv afløb

Udbedringseksempel: Udskiftning af gulv afløb i betongulv med fliser/klinker. Afløbsskål ophugges og udskiftes med ny afløbsskål af rustfrit stål med ramme og 140 x 140 mm rist. Inkl. membranklemflange, vandlås og studse for sideindløb. Afløbsskålen tilsluttes afløbssystemet. Beton udstøbes omkring gulv afløbet til plan med eksisterende betonlag.

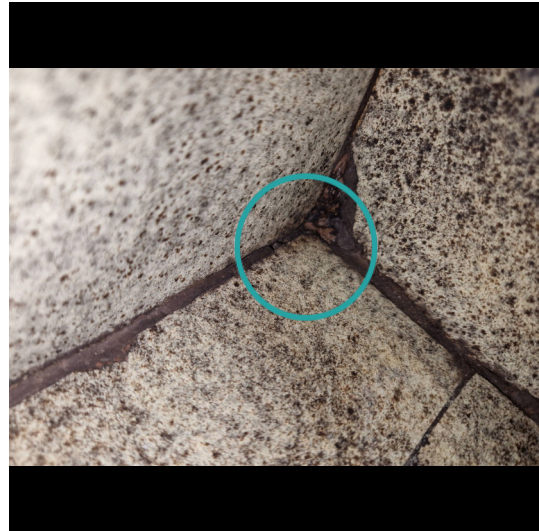
Der er defekte/revnede fuger, især i bruseniche ved gulv

Der er tale om fuger, som er direkte vandbelastede, hvorfor der er risiko for skader på de omkringliggende konstruktioner og installationer.

## Eftergang af fuger

Udbedringseksempel: Eftergang af fuger. Eksisterende fuger udskæres. Underlaget rengøres omhyggeligt, fugesider affedtes. Der fuges med elastisk, vådrums silikonefugemasse.

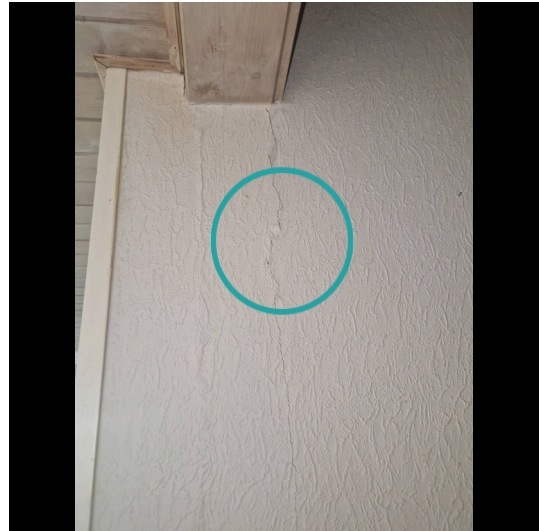
Der er mindre revner i væg/pladesamlinger ved trappe

Omfanget er på nuværende tidspunkt så begrænset, at der ikke skønnes at være nogen risiko.

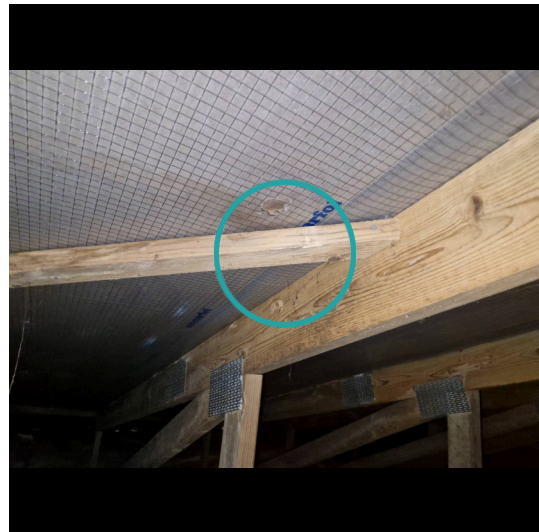
Undertaget har enkelte huller mod nord

Konstruktionen har henstået sådan i en længere årrække uden følgeskader, der vurderes derfor ikke at være nærliggende risiko for skade.

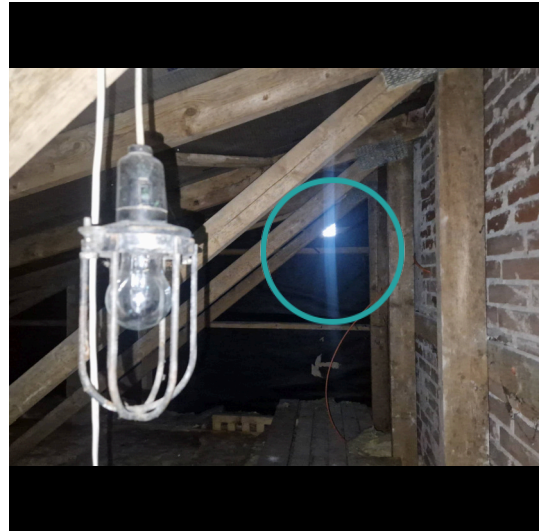
Tagrummets ventilation lever ikke op til nutidige standarder

Der er ikke tegn på skade eller måltet forøget fugt, hvorfor der ikke skønnes nærliggende risiko for følgeskader.

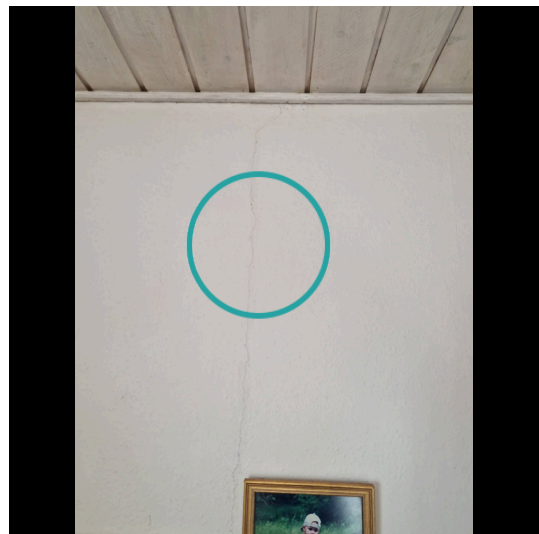
Indvendige vægge har revner i elementsamlinger mod køkken

Omfanget er på nuværende tidspunkt så begrænset, at der ikke skønnes at være nogen risiko.

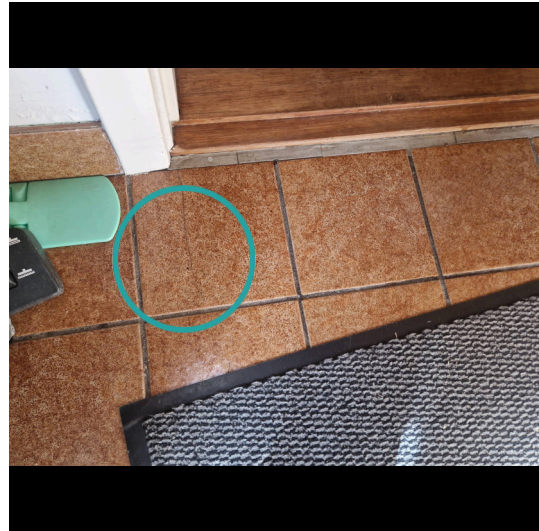
Der er revnede gulvklinter samt gulvklinter med begrænset vedhæftning til underlaget især ved døre

Der er tale om mindre revnedannelser i områder, som ikke er vandbelastede. Der vurderes derfor ikke at være nærliggende risiko for skader.

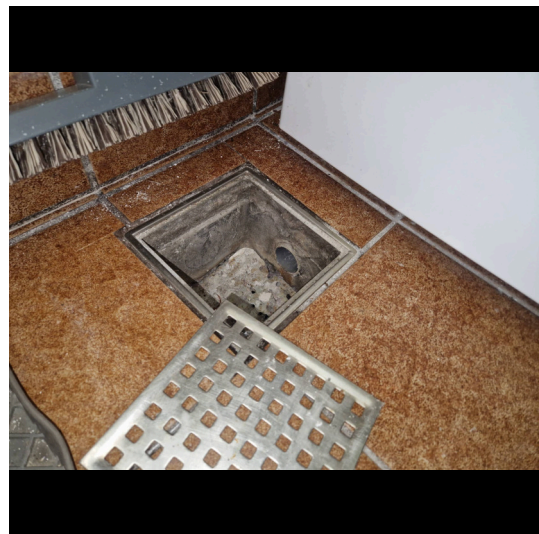
Der er afstand og synlig betonkant mellem afløbsskål og rist i gulv afløb uden for vådzone

Gulv afløbet er ikke vandbelastet fra gulvoverfladen, og der skønnes derfor ikke at være nærliggende risiko for skader.

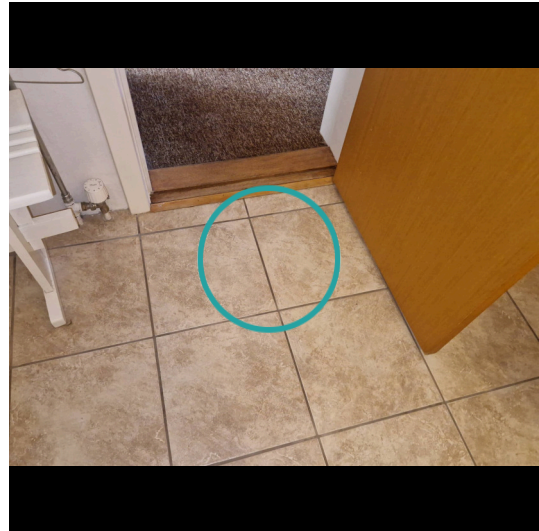
Der er gulvklinter med mangelfuld vedhæftning til underlaget, f.eks ved dør

Der er tale om et mindre område, som ikke er vandbelastet. Der vurderes derfor ikke at være nærliggende risiko for skader.

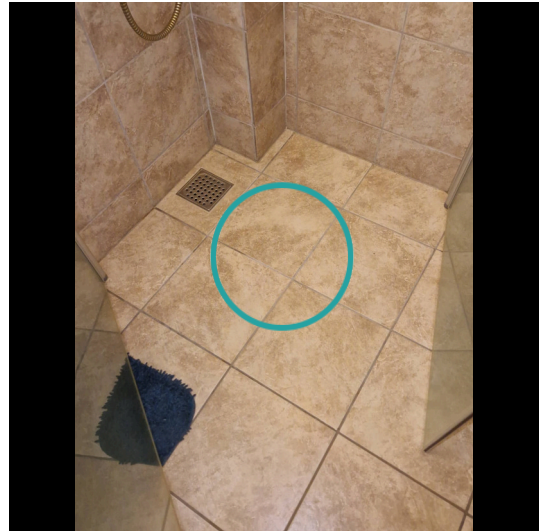
Der er gulvklinter med mangelfuld vedhæftning til underlaget, især midt på gulvet i bruseniche

Der er tale om gulv med direkte vandbelastning, hvorfor der er risiko for skader på de omkringliggende konstruktioner og installationer.

**Udskiftning af klinker/fliser**

Udbedringseksempel: Udskiftning af klinker/fliser og vådrumsbehandling. klinker/fliser aftages. Underlaget rengøres omhyggeligt. Gulvet vådrumsbehandles. Der skal anvendes et komplet system til vandtætning med produkter fra samme godkendelse. Overflader primes og forsegles i hjørner, omkring rørgennemføringer og ved overgang væg/gulv. Heldækkende tætningsmasse påføres. Gulvklinter udlægges, fuges og afrenses. I hjørner, og i overgang væg og gulv samt omkring sanitære installationer fuges med elastisk, vådrums siliconefugemasse.

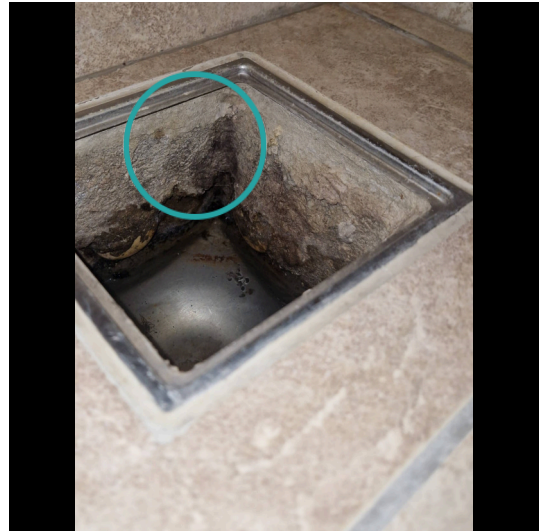
Der er afstand og synlig betonkant mellem afløbsskål og rist i gulv afløb i bruseniche

Afløbet er vandbelastet fra gulvoverfladen, og der er risiko for fugtindtrængen og skader på de underliggende konstruktioner og installationer.

## Udskiftning af gulv afløb

Udbedringseksempel: Udskiftning af gulv afløb i betongulv med fliser/klinker. Afløbsskål ophugges og udskiftes med ny afløbsskål af rustfrit stål med ramme og 140 x 140 mm rist. Inkl. membranklemflange, vandlås og studse for sideindløb. Afløbsskålen tilsluttes afløbssystemet. Beton udstøbes omkring gulv afløbet til plan med eksisterende betonlag.

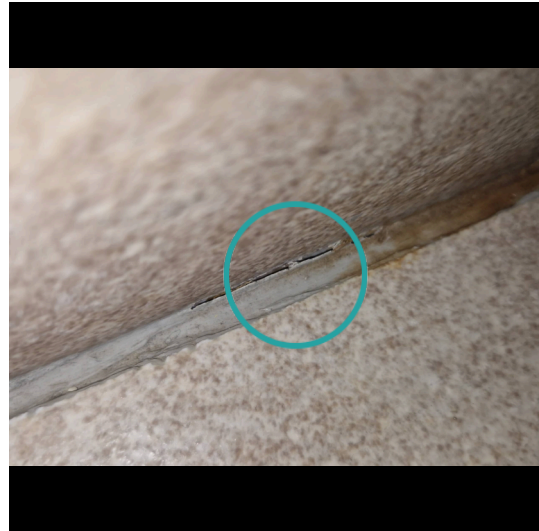
Elastiske fuger/hjørnefuger har mindre fugeslip i bruseniche ved gulv og vægge

Der er tale om fuger, som er direkte vandbelastede, hvorfor der er risiko for skader på de omkringliggende konstruktioner og installationer.

## Eftergang af fuger

Udbedringseksempel: Eftergang af fuger. Eksisterende fuger udskæres. Underlaget rengøres omhyggeligt, fugesider affedtes. Der fuges med elastisk, vådrums silikonefugemasse.

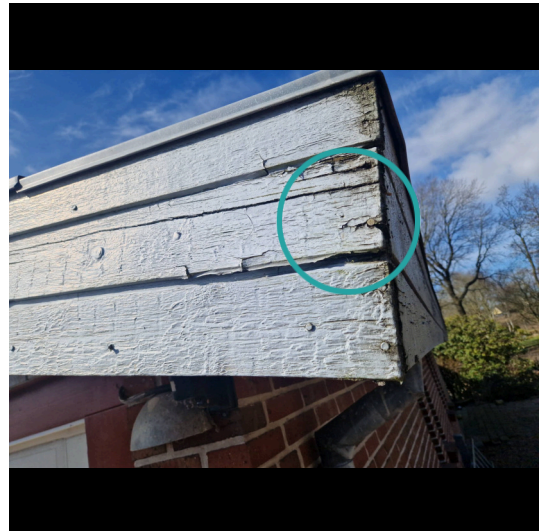
Udvendigt træværk ved og omkring tag har nedbrudt træ.  
Forholdet er især konstateret i vindskeder mod øst

Forholdet skønnes at udvikle sig og svække bygningens  
struktur over tid.

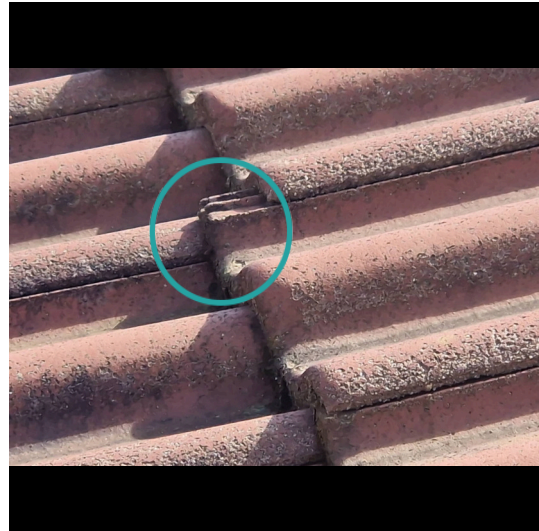
Tagsten har mindre frostskeer, afbræk på hjørner og kanter

Omfanget er på nuværende tidspunkt så begrænset, at der ikke skønnes at være nogen risiko.

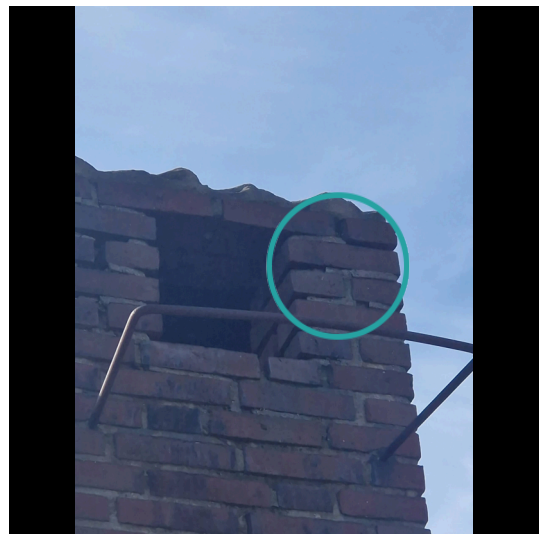
Skorsten fremstår med løse og defekte fuger, og der er revnede/løse/frostsprængte sten i afdækningen

Det vurderes, at skaden kan udvikle sig på længere sigt.

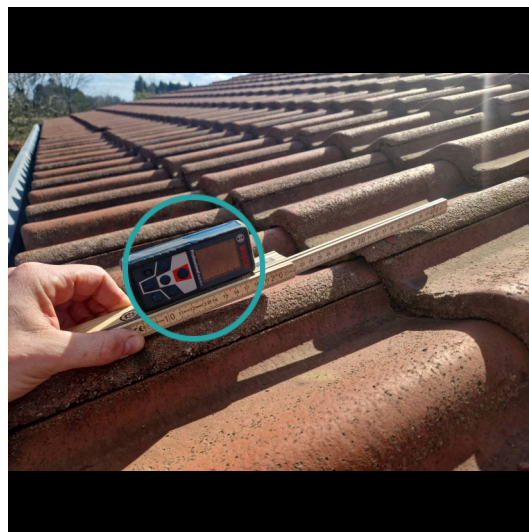
Taghældningen er mindre end foreskrevet af tagproducenten

Konstruktionen har henstået sådan i en længere årrække uden følgeskader, der vurderes derfor ikke at være nærliggende risiko for skade.

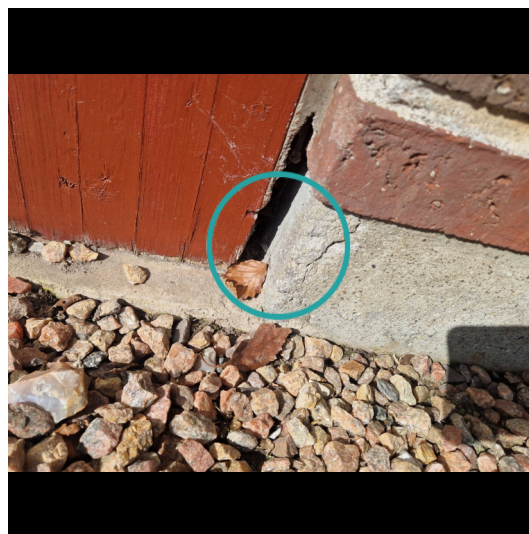
Fuger omkring port og vinduer har fugeslip, er porøse og er stedvist udfaldne/revnede

Der er risiko for fugtindtrængen og skader på de underliggende/bagvedliggende konstruktioner på længere sigt.

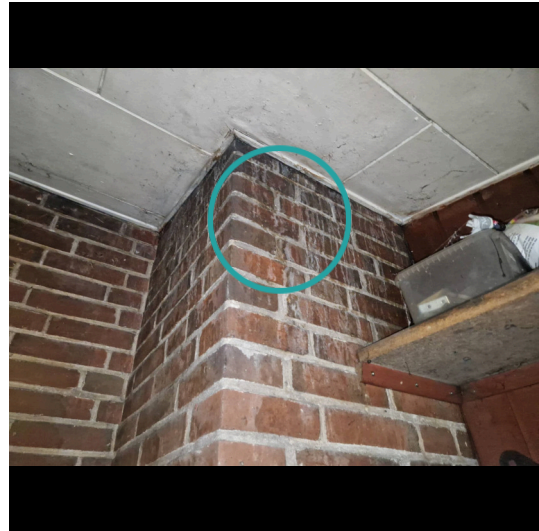
Der er misfarvninger på murværk og loft omkring skorsten

Forholdet var tørt ved fugtmåling og skønnes derfor af ældre dato.

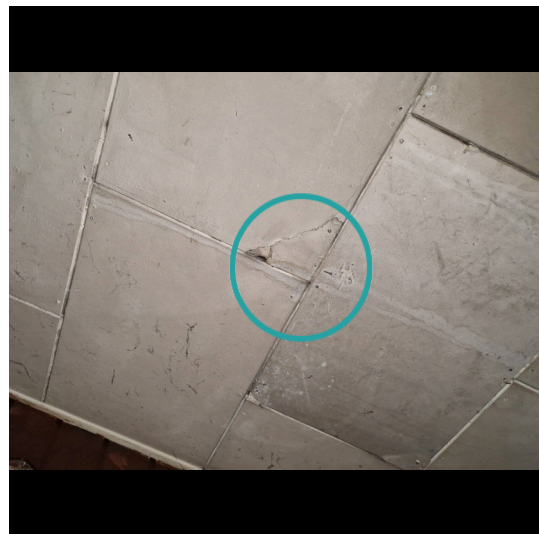
Der er mindre skader i loftbeklædning

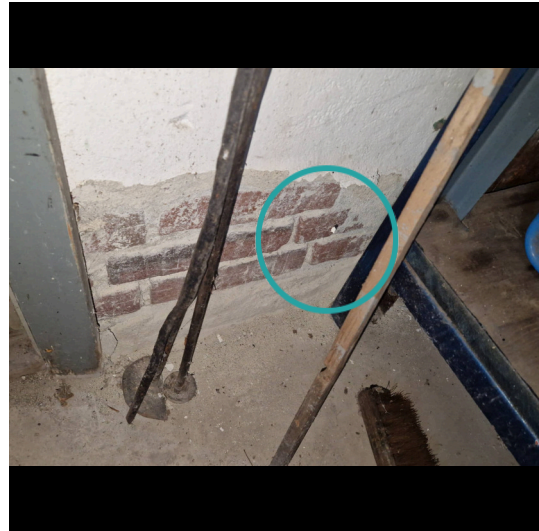
Der er pudsafskalninger på væg mod garage
